Realsyn+ for

Storemarksvej 27,  
4673 Rødvig Stevns

### Bygningsoversigt

Dato for besigtigelse: 02-10-2026

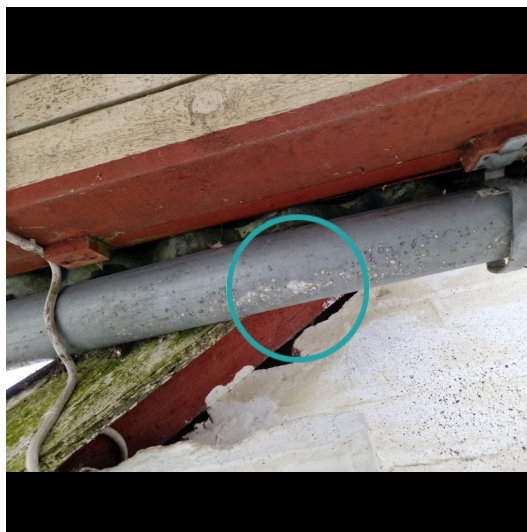
Der er tæringer i tagrender mod nord

Det skønnes at forholdet kan give utætheder i tagrenderne på længere sigt.

**Kr 264,00 / Pr lbm\*****634,00 Pr lbm\*****Udskiftning/montering af tagrende**

Udbedringseksempel: Udskiftning af let tagrende. Den nederste række tagsten/tagplader demonteres/afløftes. Tagrenden nedtages. Tagrende monteres, endebunde og tudstykke monteres ved overgang til nedløb. Tagsten/tagplader genmonteres.

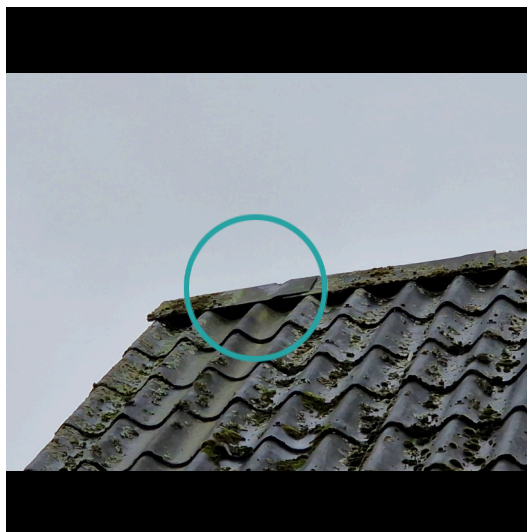
Der er hul i en rygningsskive ved udhæng mod øst. Der er en revnet tagplade i nederste række mod syd ved overdækket terrasse

Der er risiko for vandindtrængning, som kan give skader på de underliggende bygningsdele.

## Udskiftning af tagplader

Udbedringseksempel: Udskiftning af tagplader eks. som Cembrit oplægges på det eksisterende lægteunderlag, med tætningsbånd i bølgepladernes vandrette overlæg og fastgøres med indfarvede tagskruer, spændskiver og tætningskiver. Udhængsklodser af plast med ventilation monteres over nederste taglægte ved tagfod.

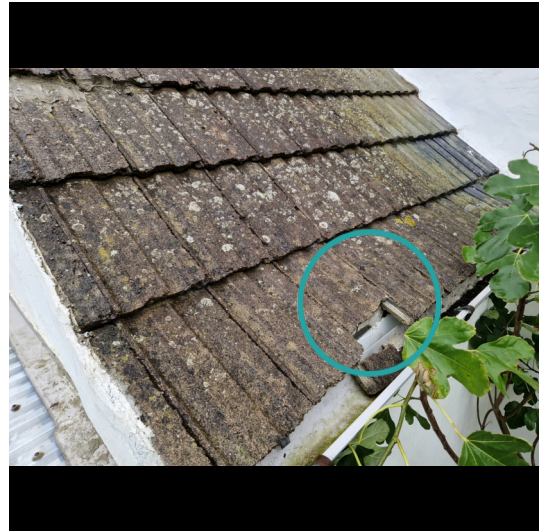
Tagsten har revner og afskalninger, på mellembbygningen

Forholdet kan fortsat udvikle sig, og der er nærliggende risiko for skader på andre bygningsdele.

## Indhent tilbud fra tagdækker

Opgaven har ikke været mulig at prissætte, det anbefales at kontakte en tagdækker med henblik på udredning af opgaven og tilbud på udbedring.

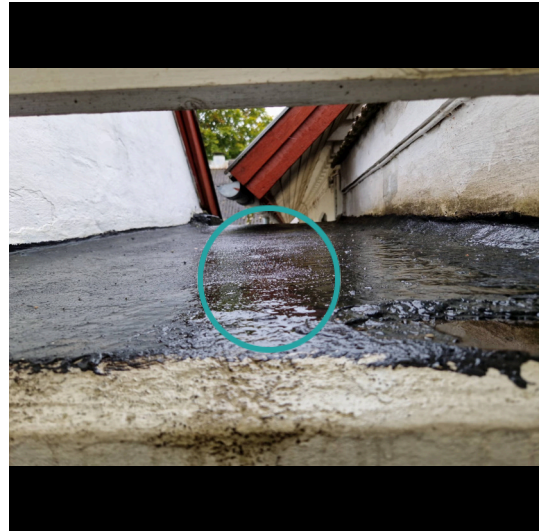
Der er et større hul i betontaget på mellembbygningen

Forholdet kan fortsat udvikle sig, og der er på længere sigt risiko for skader på andre bygningsdele

**Indhent tilbud****Indhent tilbud fra murer**

Opgaven har ikke været mulig at prissætte, det anbefales at kontakte en murer med henblik på udredning af opgaven og tilbud på udbedring.

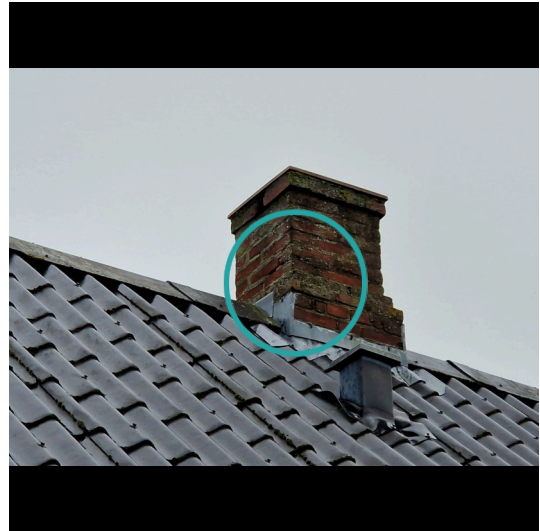
Skorstenen fremstår med mindre skader i sten og lidt udfaldne fuger

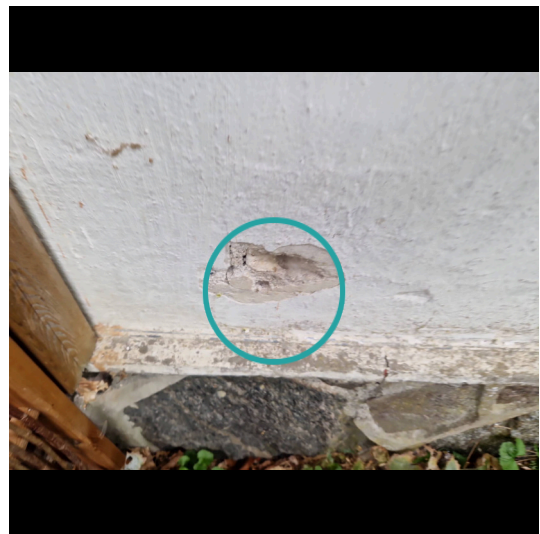
Puds på ydermure er i områder med mangelfuld vedhæftning, afskalninger og revner, mod syd

Forholdet skønnes p.t. begrænset, men på længere sigt kan der ske udvikling.

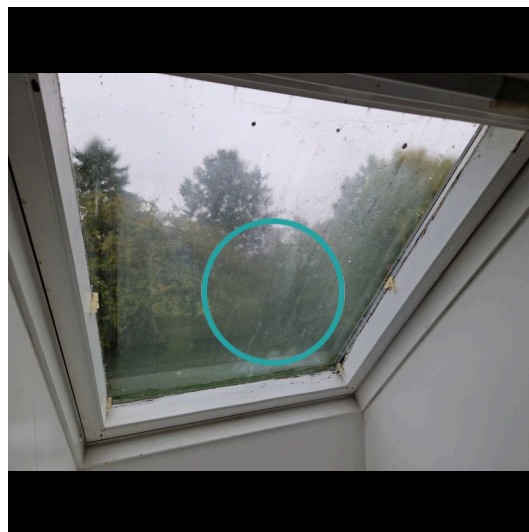
Der er enkelte punkterede termoruder, f.eks. i ovenlys mod syd

Ruden er derfor ikke længere funktionel, og vil med tiden blive uklar.

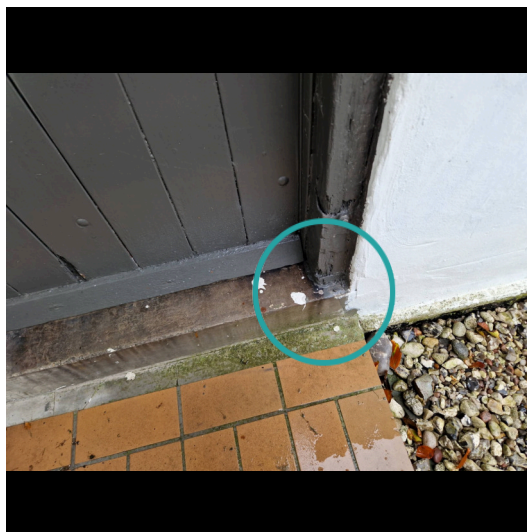
Der er nedbrydninger i dør mod bryggers mod øst

Nedbrydningen vurderes at fortsætte på længere sigt.

**2.996,00 Pr styk****Udskiftning af nedbrudt træ**

Udbedringseksempel: Udskiftning af træ. Det nedbrudte træ skæres væk og et stykke træ af samme sort og densitet tildannes nøjagtigt og indsættes i stedet for det beskadigede. Det reparerede område grundes og malebehandles på begge sider. Døren afvaskes, slibes og males en gang.

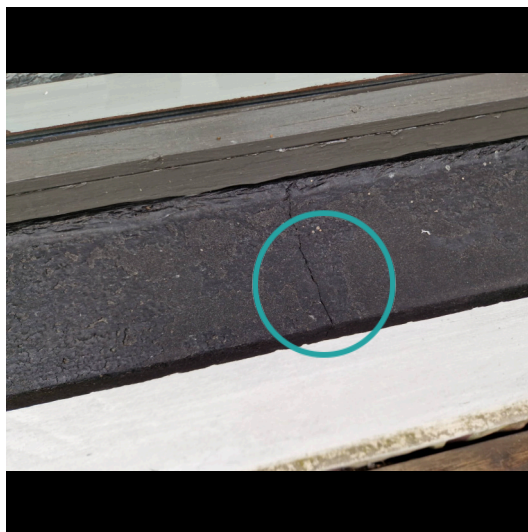
Sålbænke i beton har revnedannelser. Dette ses især ved vinduer mod syd

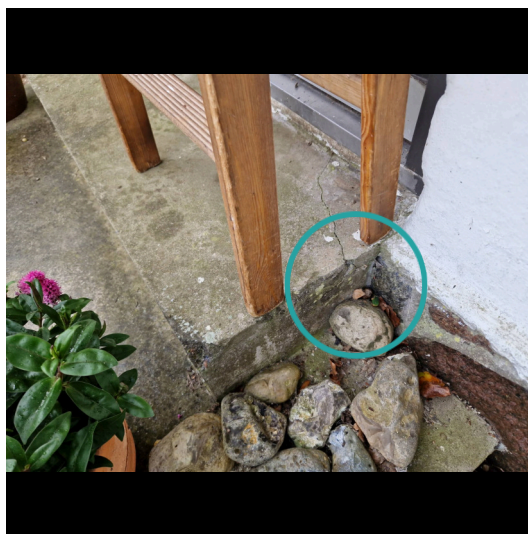
Trappe mod nord har revnedannelser, løst puds og pudsafskalninger

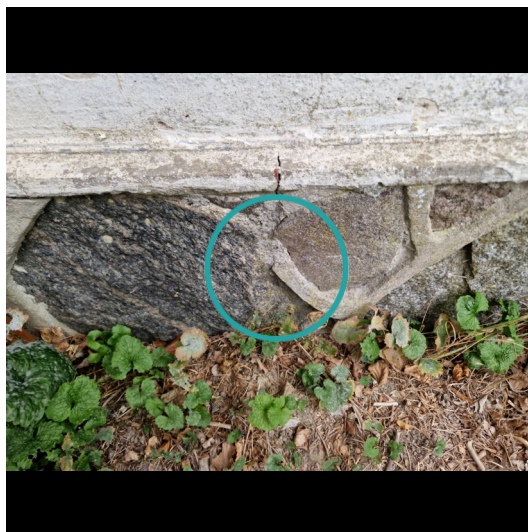
Kampestenssokkel har bevægelsesrevner og løse fuger f.eks. mod syd

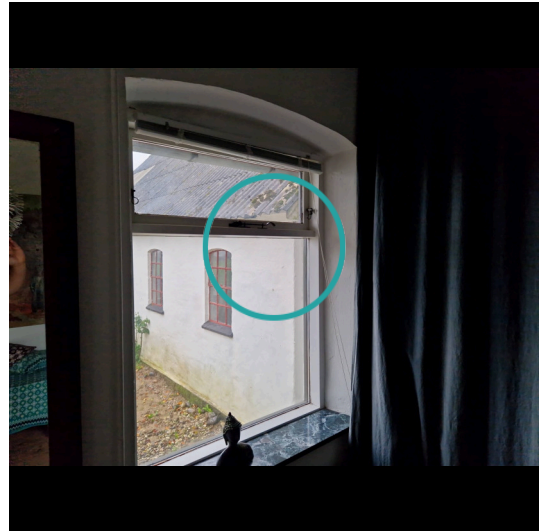
Der er ikke den påbudte redningsåbning i rummet

Der er risiko for personskade i tilfælde af brand.

## Etablering af godkendt redningsåbning

Opgaven har ikke været mulig at prissætte, det anbefales at kontakte en tømrer med henblik på udredning af opgaven og tilbud på udbedring.

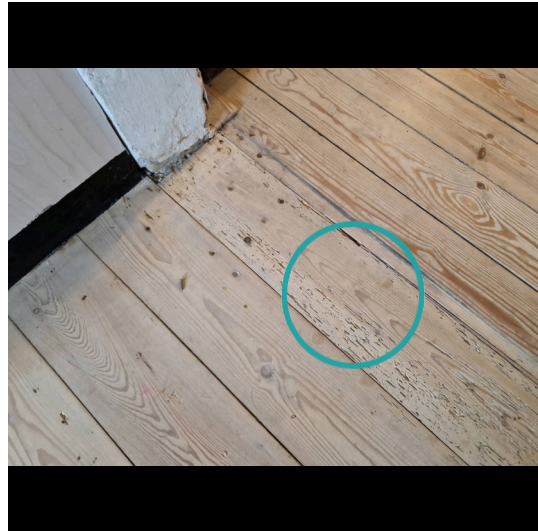
Gulvbrædder er angrebet af borebiller

Angrebet vurderes at være inaktivt.

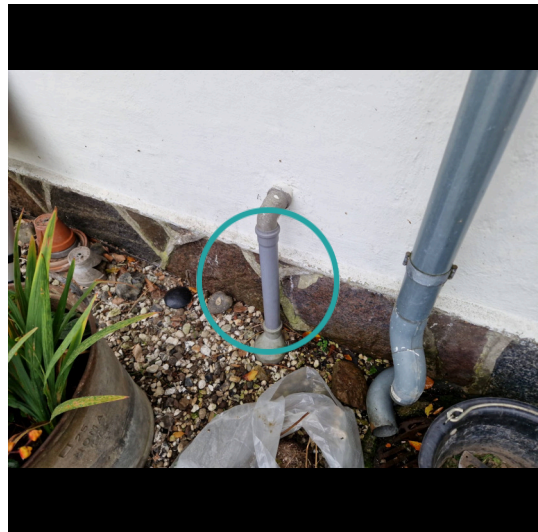
Der er ført udvendig uisoleret afløb fra køkkenvask

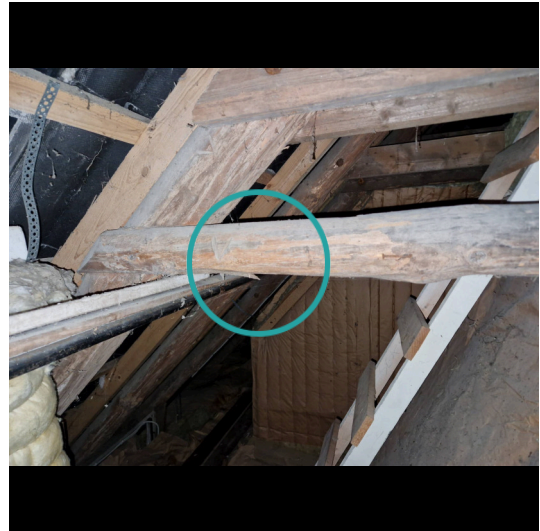
Tagkonstruktionens træværk har spor efter angreb af borebiller. Det ses f.eks. i spær

Angrebet skønnes at være inaktivt, hvorfor der ikke vurderes nærliggende risiko for skade. Borebiller er almindeligt forekommende i ældre træværk og giver sjældent anledning til styrkesvækkelser i fulde trædimensioner.

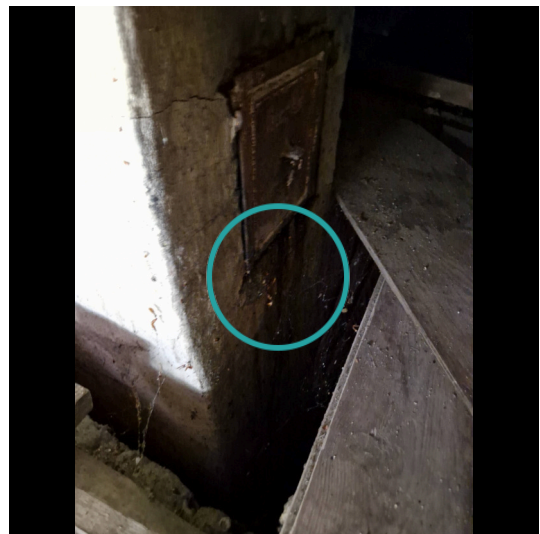
Skorstensoverfladen fremstår med afskallet puds, løse fuger og misfarvninger fra løbesod

Forholdet skønnes af ældre dato og vil næppe udvikle sig.

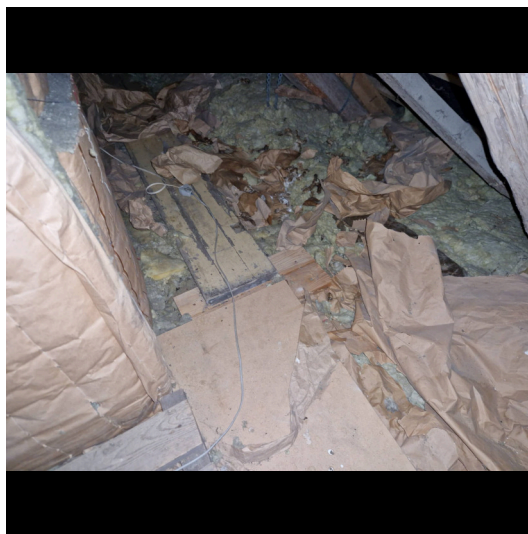
På isoleringen på loftet ses der spor efter skadedyr / husmår

Forholdet kan forårsage betydelige skader på isolering og bygningsdele, og bør derfor hindres adgang.

**Forebyggelse af husmår i loftrum**

Udbedringseksempel: Sprøjt lokalt på loftet samt under udhængsbrædderne. Lugtstoffet vil typisk fjerne måren. Samtidig anbefales eftergang af loftrummet for evt. huller som kan give måren adgang til loftrummet.

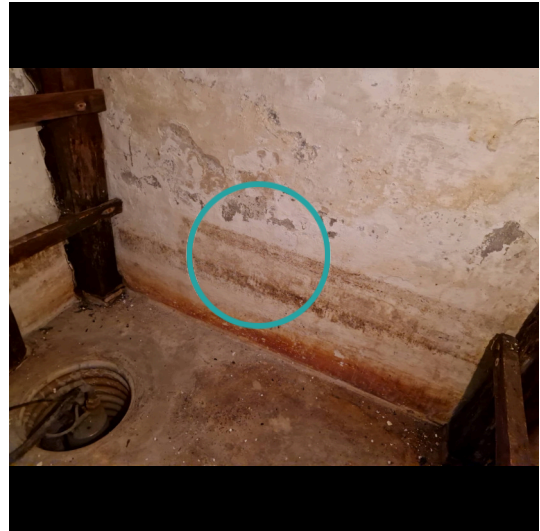
Der er fugtopstigning og fugtgennemtrængning i kældervægge samt løst og afskallet puds

Omfanget er på nuværende tidspunkt så begrænset, at der ikke skønnes nærliggende risiko for skade. Opstigende og indtrængende grundfugt i ældre kældervægge er almindeligt forekommende.

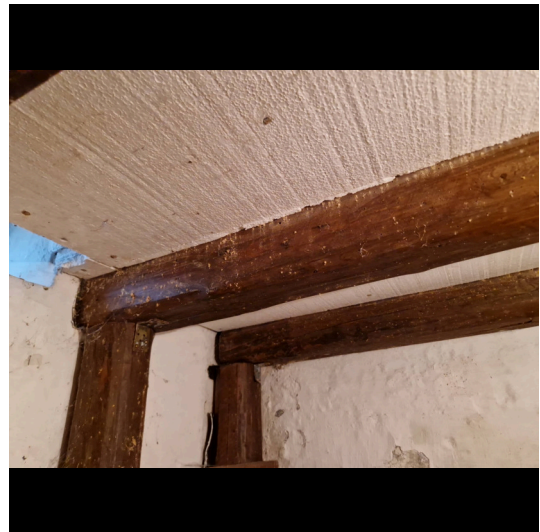
Etageadskillelsens træværk har huller efter angreb af borebiller

Angrebet vurderes aktivt, da der ses boremel

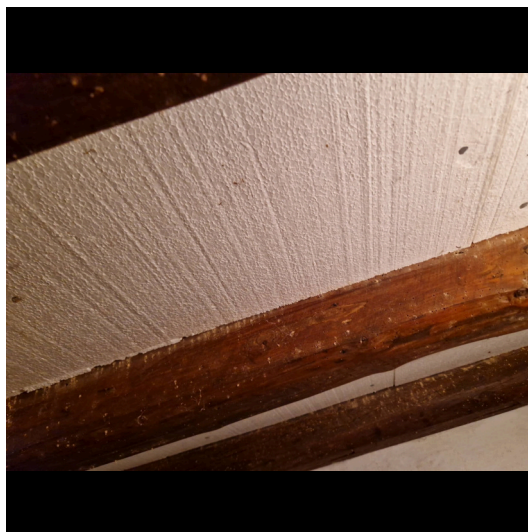
Loftbeklædning er udført i polystyrenplader

Pladerne er brandfarlige. Der er risiko for personskade ved brand.

## Udbedring/eftergang af loft

Udbedringseksempel: Opsætning/eftergang af loft-/loftplader, Evt. som gipspladeloft bestående af 2 lag 12,5 mm gipsplader, Dampspærre af polyethylenfolie.

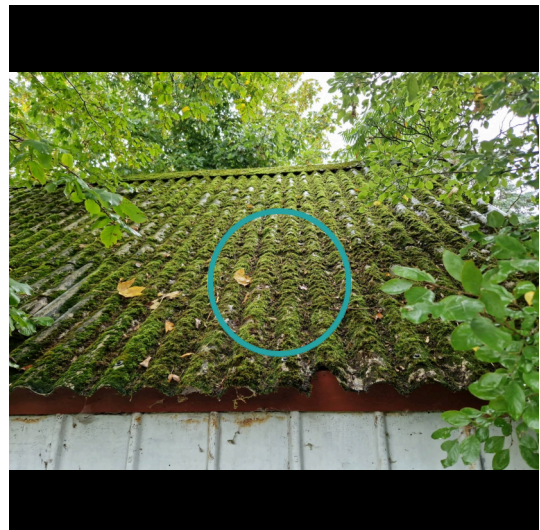
Der er en del mos på taget

Mosbegrøningen er så udtalt, at der er tale om risiko for vandindtrængen og skader i tagkonstruktion og underliggende konstruktioner.

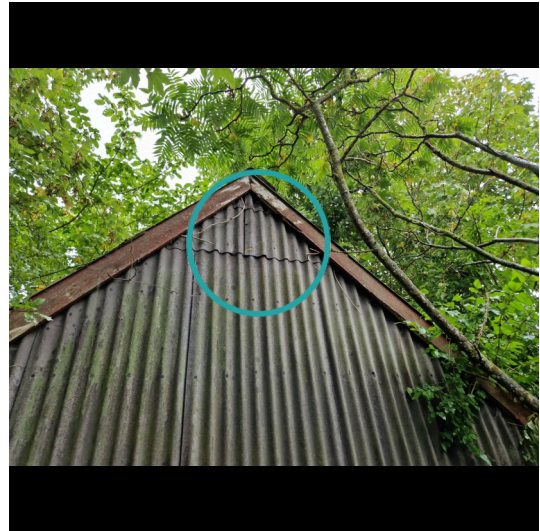
Vindskede mod syd er nedbrudt

Udviklingen skønnes at fortsætte, og det kan medføre svigt på længere sigt.

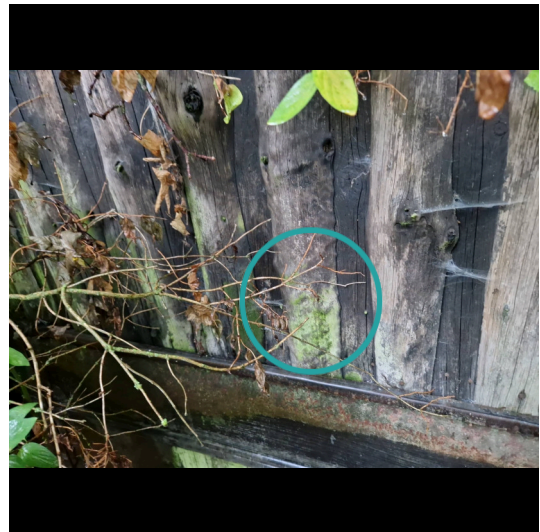
Træbeklædningen er nedbrudt flere steder og der er buler i facadebeklædninger

Det vurderes, at skaden kan udvikle sig på længere sigt.

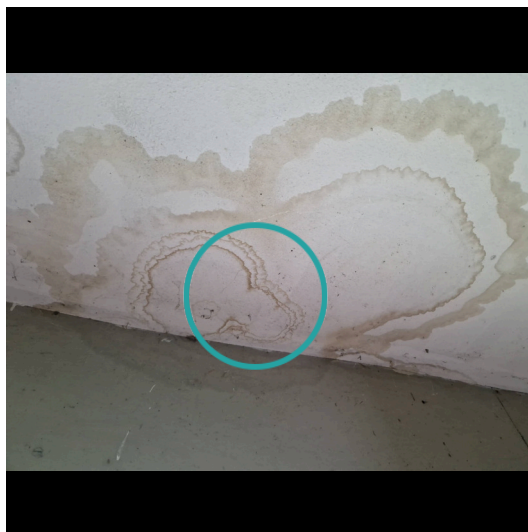
Der er fugtskjolder på loftet flere steder

Der kunne konstateres opfugtninger på besigtigelsestidspunktet, og der er dermed risiko for skader.

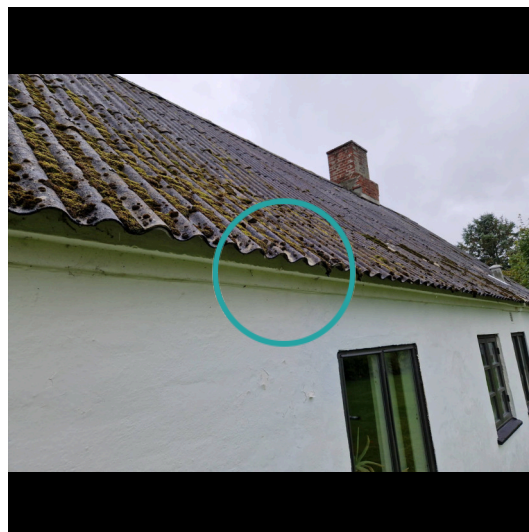
Der er ikke monteret tagrender og nedløb

Der er risiko for skader på andre bygningsdele på længere sigt.

**826,00 Pr lbm\*****Udskiftning af tagnedløb**

Udbedringseksempel: Udskiftning af let tagnedløbsrør. Tagnedløbsrør tilsluttes tagrendens tudstykke med bajonetknæ. Nedførsel og brøndkrave tilsluttes nedløbsbrønd. Tagnedløbsrøret monteres til murværk med 2 stk. rørholdere og hængselsstifter.

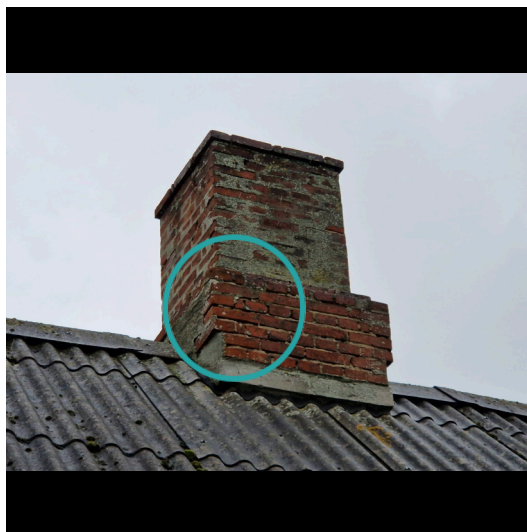
Skorsten fremstår med løse og defekte fuger, og der er løse sten

Forholdet vil udvikle sig yderligere på længere sigt.

## Udbedring af skader

Opgaven vurderes at kunne udbedres af en murer. Vi anslår at arbejdslønnen er den største del af udbedringsomkostningen og materialer udgør en mindre del. Det anbefales derfor at lade en murer udbedre opgaven på regning.

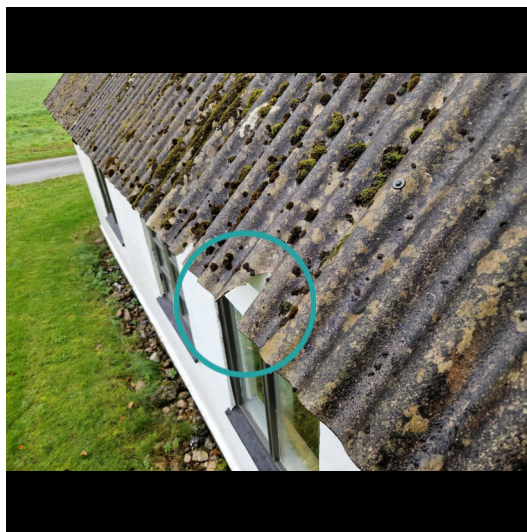
Der er enkelte revnede tagplader mod vest

Forholdet kan fortsat udvikle sig, og der er nærliggende risiko for skader på andre bygningsdele.

## Udskiftning af tagplader

Udbedringseksempel: Udskiftning af tagplader eks. som Cembrit oplægges på det eksisterende lægteunderlag, med tætningsbånd i bølgepladernes vandrette overlæg og fastgøres med indfarvede tagskruer, spændskiver og tætningskiver. Udhængsklodser af plast med ventilation monteres over nederste taglægte ved tagfod.

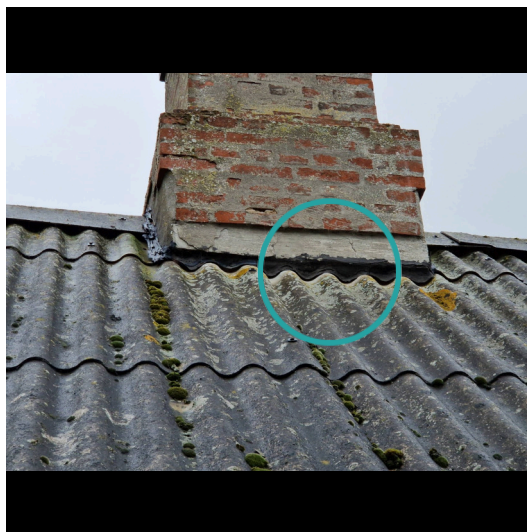
Skorstensinddækningen i mørtel og tagtæt materiale ved tag er defekt / revnet

Forholdet kan fortsat udvikle sig, og der er nærliggende risiko for skader på andre bygningsdele.

## Eftergang/udbedring af skorstensinddækning

Udbedringseksempel: Eftergang/etablering af skorstensinddækning. Skorstensinddækning aftages. Ny skorstensinddækning af zink 12 med aftrappede kanter monteres i overgang mellem skorsten, 900 x 900 mm, og tegltag, taghældning 30°. Inkl. vinger, forkant i blød zink og løse kanter.

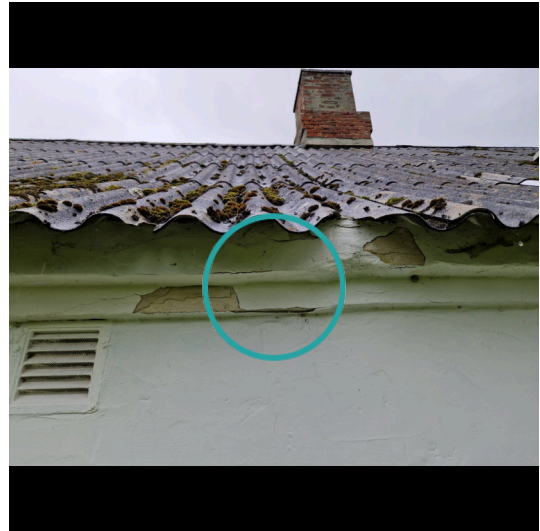
Puds på ydermure er i områder med mangelfuld vedhæftning, afskalninger og revner, mod vest

Forholdet skønnes p.t. begrænset, men på længere sigt kan der ske udvikling.

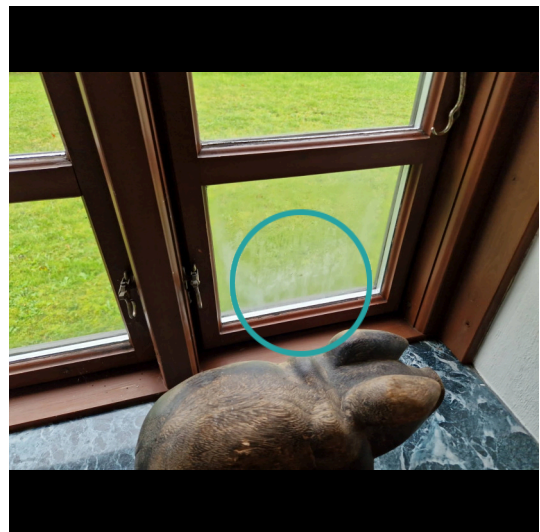
Der er enkelte punkterede termoruder, f.eks. mod vest

Ruden er derfor ikke længere funktionel, og vil med tiden blive uklar.

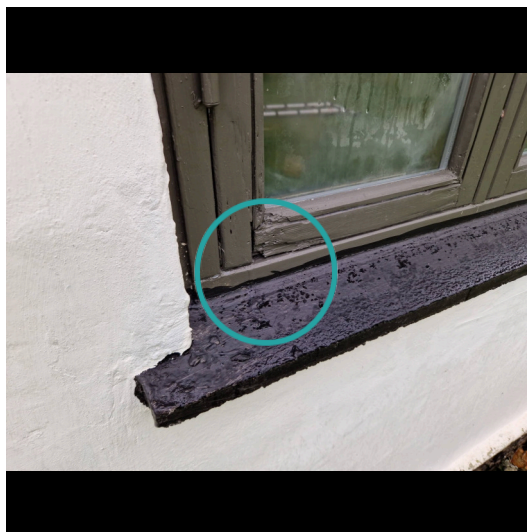
Der er nedbrydning i vinduerne flere steder, mod vest

Nedbrydningen vurderes at fortsætte på længere sigt.

**2.996,00 Pr styk****Udskiftning af nedbrudt træ**

Udbedringseksempel: Udskiftning af nedbrudt træ. Det nedbrudte træ skæres væk og et stykke træ af samme sort og densitet tildannes nøjagtigt og indsættes i stedet for det beskadigede. Det reparerede område grundes og malebehandles på begge sider. Det udskiftede træværk afvaskes, slibes og males en gang.

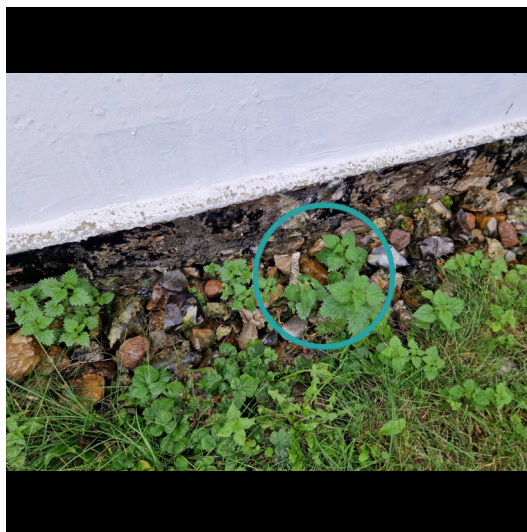
Kampestenssokkel har bevægelsesrevner og løse fuger f.eks. mod vest

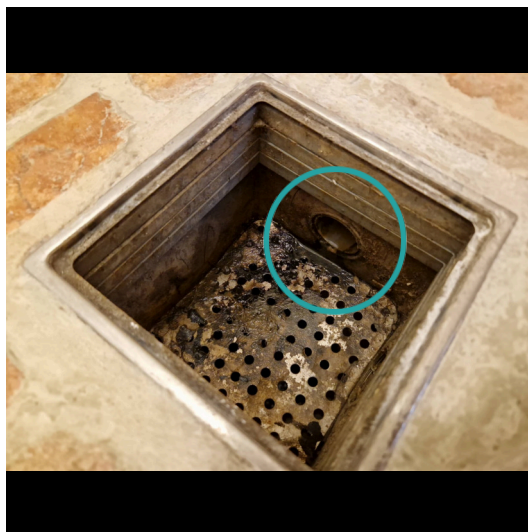
Der er monteret forhøjerrammer mellem afløbsskål og rist i gulvafløb. Gulvafløbet er ikke godkendt til forhøjerrammer

Afløbet er vandbelastet fra gulvoverfladen, og der er risiko for fugtindtrængen og skader på de underliggende konstruktioner og installationer.

## Udskiftning af gulvafløb

Udbedringseksempel: Udskiftning af gulvafløb i betongulv med fliser/klinker. Afløbsskål ophugges og udskiftes med ny afløbsskål af rustfrit stål med ramme og 140 x 140 mm rist. Inkl. membranklemflange, vandlås og studse for sideindløb. Afløbsskålen tilsluttes afløbssystemet. Beton udstøbes omkring gulvafløbet til plan med eksisterende betonlag.

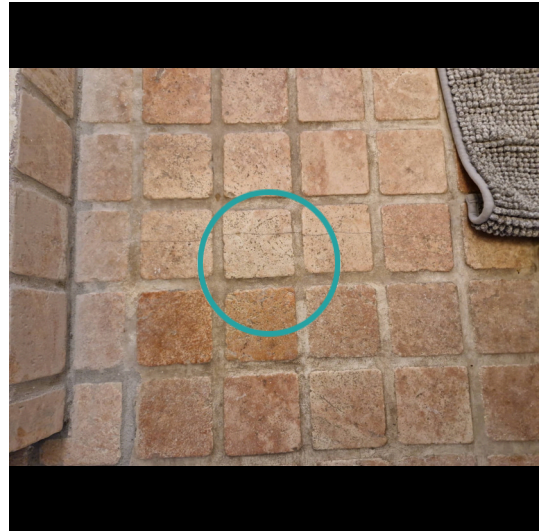
Der er enkelte revnede gulvklinter på tværs af gulvet

Der er tale om mindre revnedannelser i områder, som ikke er vandbelastede. Der vurderes derfor ikke at være nærliggende risiko for skader.

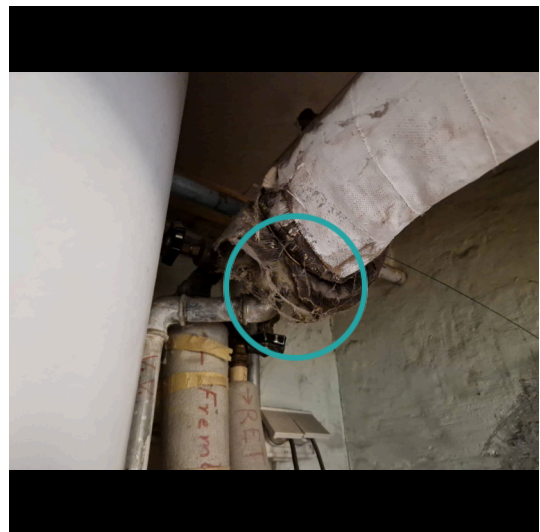
Der er lidt defekt rørisolering på rør under loftet i teknikrummet

Isoleringen kan indeholde asbest, hvorfor kontakt bør undgås. Såfremt det ønskes fjernet bør det ske i henhold til gældende anvisninger.

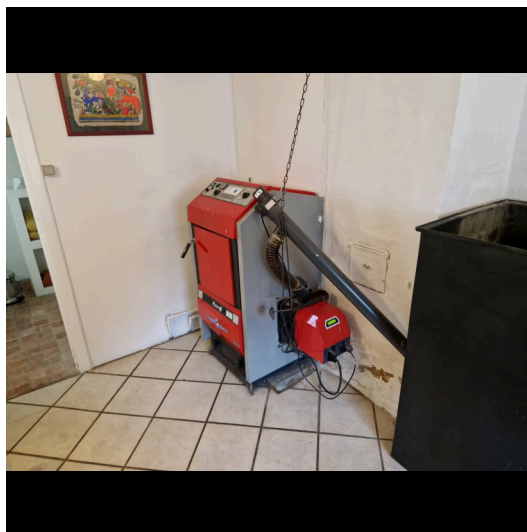
Dette kan forårsage hurtig brandspredning ved brand og udgør derfor en personrisiko.

Udbedringseksempel: Udskifte med indvendig branddør, BD-30, malebehandlet. Indvendig dør, karm, indfatninger og dørrtrin udtages. Døren erstattes af ny indvendig branddør, EI2 30-C (BD-30), 900 x 2.100 mm, hvidmalet. Karm af fyrretræ, 28 x 147 mm. Døren leveres færdigmalet med hængsler, hvidmalet karm og lakeret bundstykke. Karmen fastgøres i væg med afstandsklodser, karmskruer og dækpropper, i alt 6 stk. Indfatninger af 15 x 68 mm massivt, hvidt fyrretræ, klasse J10, bundstykke og fejelister af 13 x 16 mm lakeret bøgtræ monteres. Døren monteres med cylinder, hængsler og dørgræb af rustfrit stål samt dørlukker, som Dorma TS 93. Indfatninger grundes med plastsplint og dørgræbet grundes med plastsplint og fuldspartles med akrylplastsplintmasse, stryges en gang med plastsplintmaling og to gange med plastsplint, som MBK V 4156, funktionsklasse II.

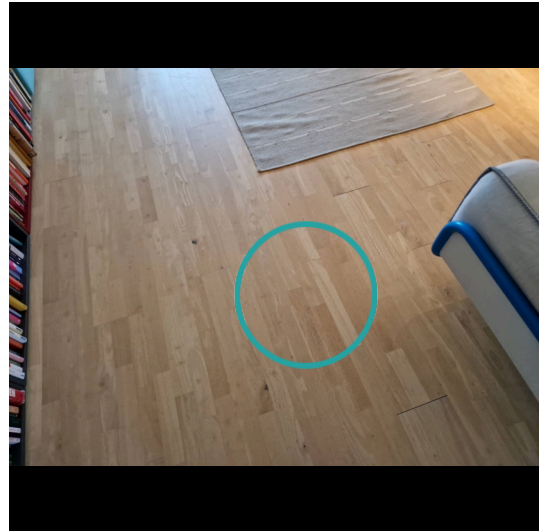
Forholdet skønnes aldersrelateret, uden konstruktiv betydning.

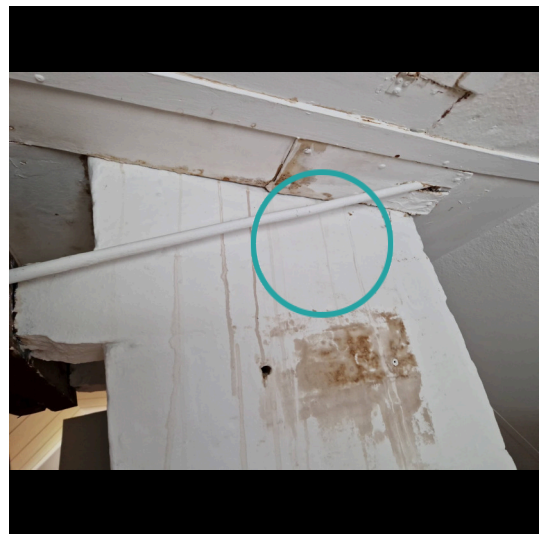
Forholdet var tørt ved fugtmåling og skønnes derfor af ældre dato.

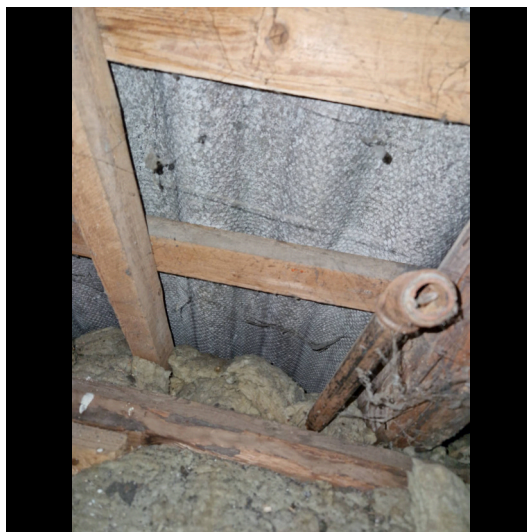
Angrebet skønnes at være inaktivt, hvorfor der ikke vurderes nærliggende risiko for skade. Borebiller er almindeligt forekommende i ældre træværk og giver sjældent anledning til styrkesvækkelser i fulde trædimensioner.

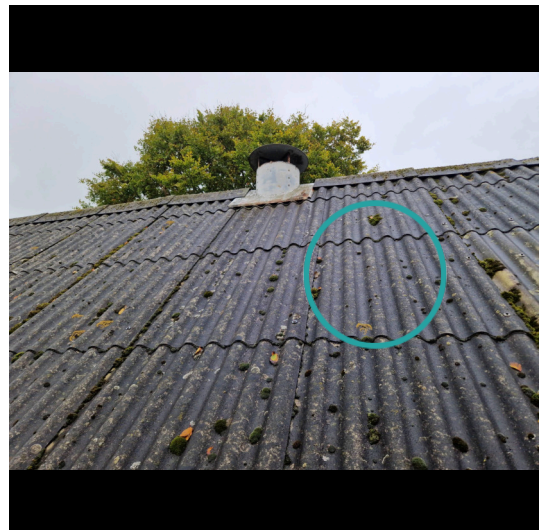
Nogle af tagpladerne har begyndende nedbrydning langs kanter og på overflader og enkelte er revnede hele vejen igennem, mod vest

Forholdet kan fortsat udvikle sig, og der er nærliggende risiko for skader på andre bygningsdele.

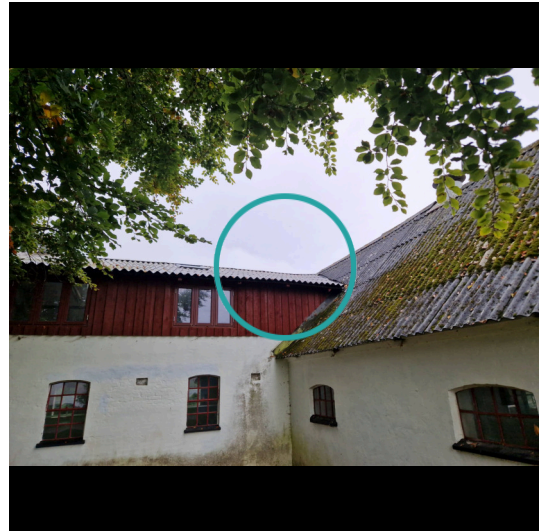
Der er tale om en naturlig nedbøjning inden for et acceptabelt niveau, og forholdet skønnes af ældre dato uden nærliggende risiko for skade.

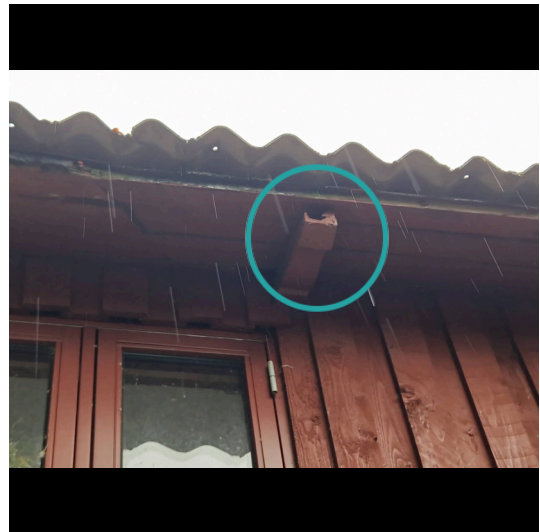
Rem og spærender fremstår med nedbrudt træ mod nord og øst

Det vurderes, at skaden kan udvikle sig på længere sigt.

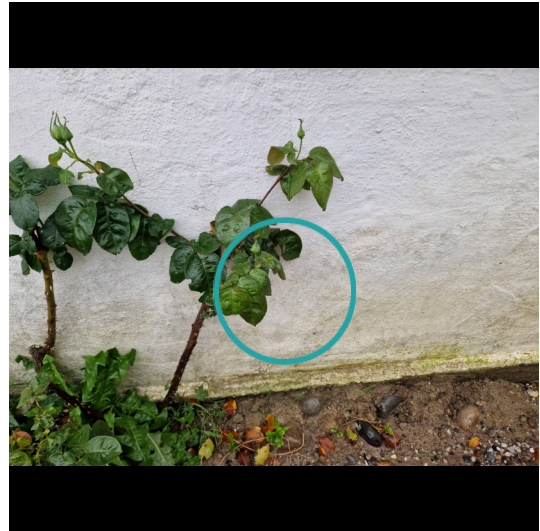
Puds på ydermure er i områder med mangelfuld vedhæftning, afskalninger og revner, se f.eks. mod vest

Forholdet skønnes p.t. begrænset, men på længere sigt kan der ske udvikling.

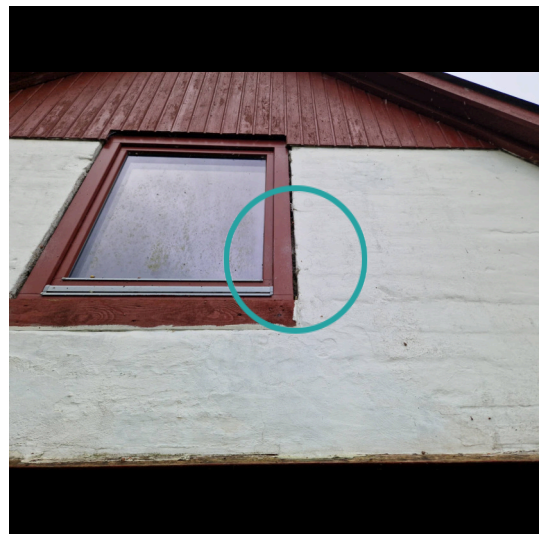
Der mangler fuger omkring vinduer mod nord og øst

Defekte eller manglende fuger giver risiko for fugtindtrængen og træk på kort sigt. Forholdet vil udvikle sig yderligere med risiko for følgeskader.

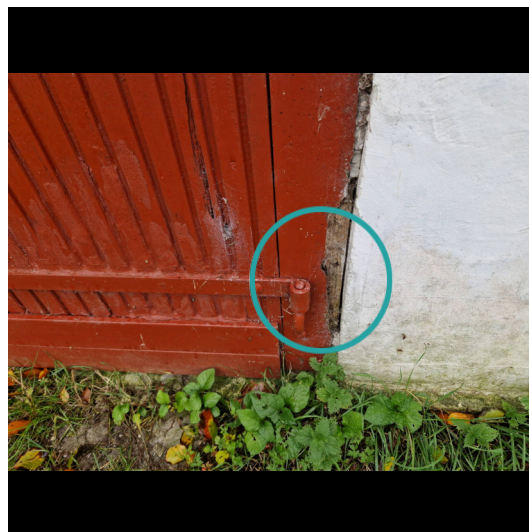
Nedbrydningen vurderes at fortsætte på længere sigt.

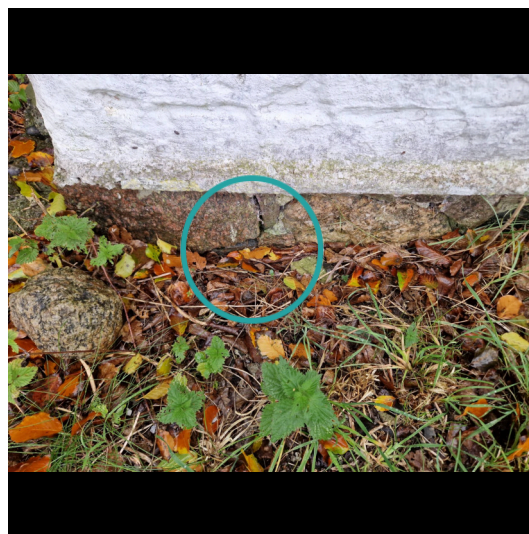
Kampestenssokkel har bevægelsesrevner og løse fuger f.eks. mod nord

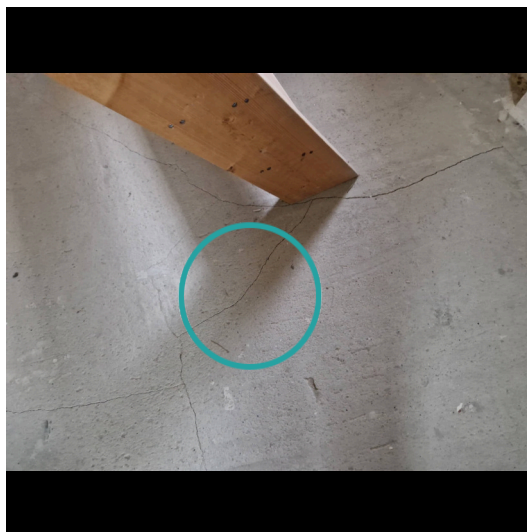
Der er revner og afskalninger i betongulve

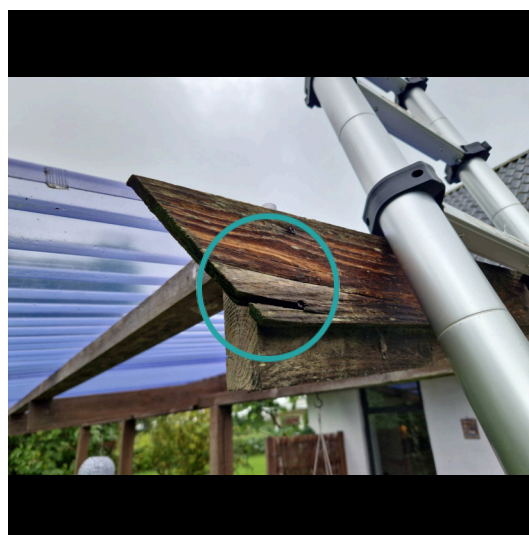
Udviklingen skønnes at fortsætte, og det kan medføre svigt på længere sigt.

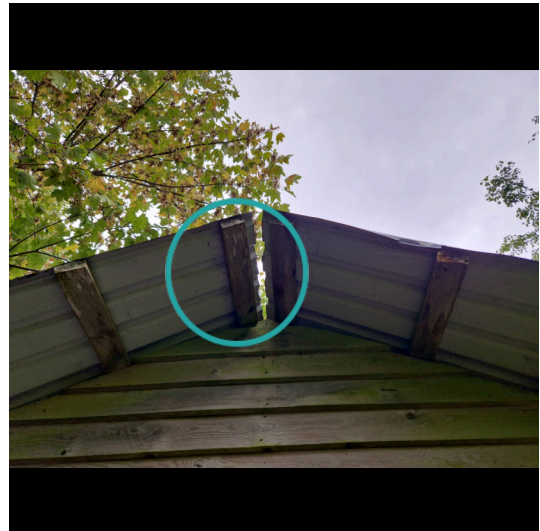
Forholdet kan fortsat udvikle sig, og der er nærliggende risiko for skader på andre bygningsdele.

Der ses opfugtning af spær og lægter

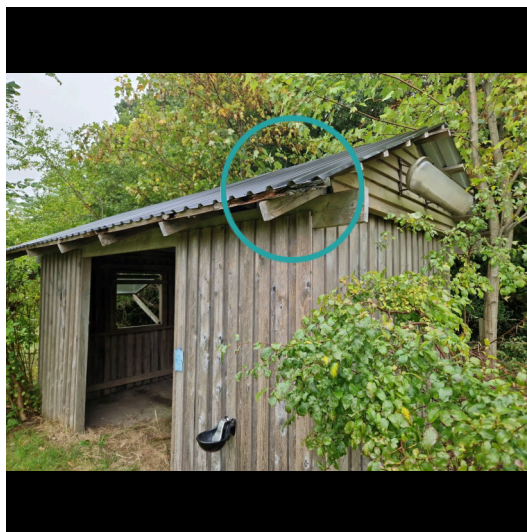
Det vurderes, at skaden kan udvikle sig på længere sigt.
