Realsyn+ for

Strandvejen 121,
4600 Køge

Bygningsoversigt

Dato for besigtigelse: 10-06-2026

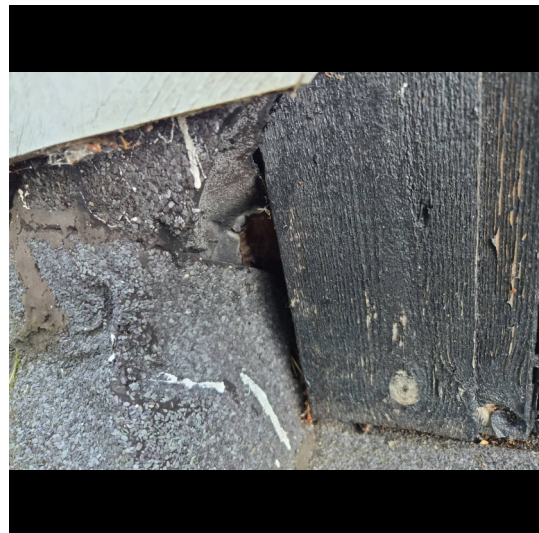
**Tag****SKADE:**

Tagpap over skur er med mindre gode samlinger især mod gavlbeklædningen

RISIKO:

Det vurderes, at skaden kan udvikle sig på længere sigt.

NOTE:

Der er ikke tegn på skade ved besigtigelsen

Montering/udbedring af tagpap

Udbedringseksempel: Montering af nyt lag asfalttagpap. Afrensning og lægning af et lag tagpap på eksisterende tagpapdækning. Den eksisterende tagflade skal rengøres grundigt. Eksisterende tagpap grundes med asfaltgrunder, som skal tørre helt, inden det nye tagpap, som Icopal Top Safe, lægges.

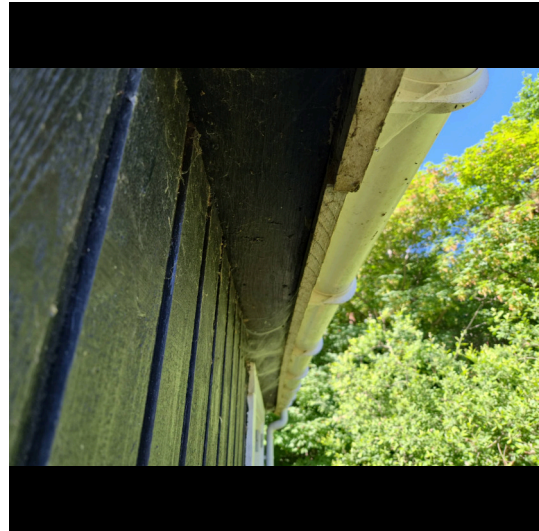
Tag

SKADE:

Der er begrænset ventilation ved tagfoden

RISIKO:

Det vurderes, at skaden kan udvikle sig på længere sigt.

NOTE:

Der er ikke tegn på skade ved besigtigelsen

Evt. optimering af ventilation ved tagfod

Udbedringseksempel: Etablering af ventilation i tagrum. Aftagning af mineraluld ved udhæng og montering af vindskærm af krydsfiner. Ved udhæng skal eksisterende isolering skæres væk, så der er fri passage af luft i tagrummet. Vindspærre af krydsfiner, opsættes ved spærfod længst muligt ude over ydervæggen. Krydsfineren opsættes, så der er 25-50 mm luftspalte (alt efter tagbelægningstype)

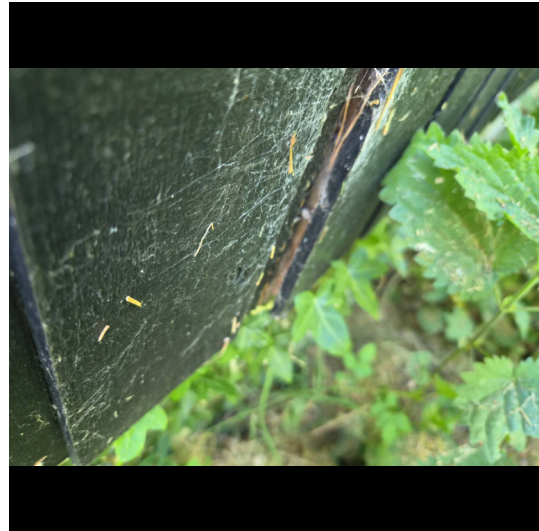
Ydervægge

SKADE:

Beklædningen er stedvist ikke tætsluttende i samlinger. Enkelte samlinger er tætnet med fuger. Fx mod vest og ved skur

RISIKO:

Det vurderes, at skaden kan udvikle sig på længere sigt.

Udskiftning af beklædning

Udbedringseksempel: Udskiftning med ny beklædning Beklædning med lister opsættes på underlag, som eksisterende.

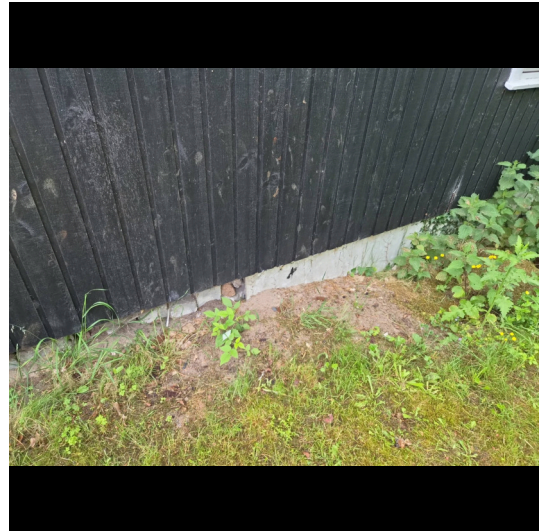
Fundament/sokkel

SKADE:

Sokkelplade er ikke intakt og ventilationen til hulrum er ikke veldefineret.

RISIKO:

Det vurderes, at skaden kan udvikle sig på længere sigt.

NOTE:

Der er ikke målt fugt i gulve ved besigtigelsen

Udskiftning af sokkelplade

Udbedringseksempel: Udbedring/udskiftning af sokkelplade eks. mrk. Steni

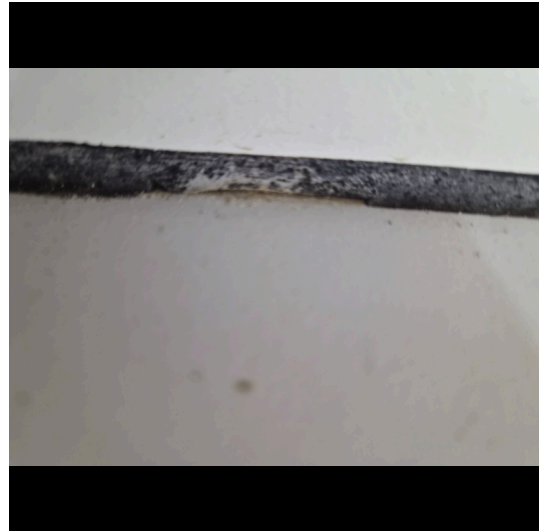
Stueplan

SKADE:

Der er defekte/revnede fuger i bruseniche ved gulv

RISIKO:

Der er tale om fuger, som er direkte vandbelastede, hvorfor der er risiko for skader på de omkringliggende konstruktioner og installationer.

Eftergang af fuger

Udbedringseksempel: Eftergang af fuger i vådrum. Eksisterende fuger udskæres. Underlaget rengøres omhyggeligt, fugesider affedtes. Fugemassen påføres ved brug af flisebræt, og smøres ud for at fylde mellemrummet mellem fliser og klinker.

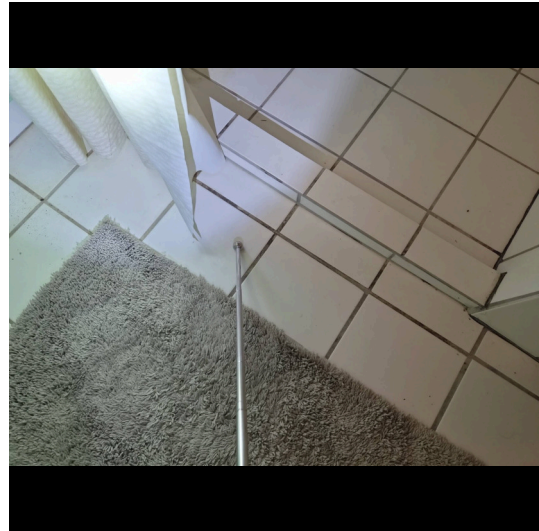
Stueplan

SKADE:

Der er gulvklinter og vægfliser med mangelfuld vedhæftning til underlaget i brusenichen, ses også under håndvask i badeværelset

RISIKO:

Der er tale om gulv og væg med direkte vandbelastning, hvorfor der er risiko for skader på de omkringliggende konstruktioner og installationer.

Udskiftning af vægfliser

Udbedringseksempel: Udskiftning af vægfliser og vådrumsbehandling. Vægfliser aftages. Underlaget rengøres omhyggeligt. Væggen vådrumsbehandles. Der skal anvendes et komplet system til vandtætning med produkter fra samme godkendelse. Overflader primes og forsegles i hjørner, omkring rørgennemføringer og ved overgang væg/gulv. Heldækkende tætningsmasse påføres. Vægfliser opsættes, fuges og afrenses. I hjørner, og i overgang væg og gulv samt omkring sanitære installationer fuges med elastisk, vådrums siliconefugemasse.

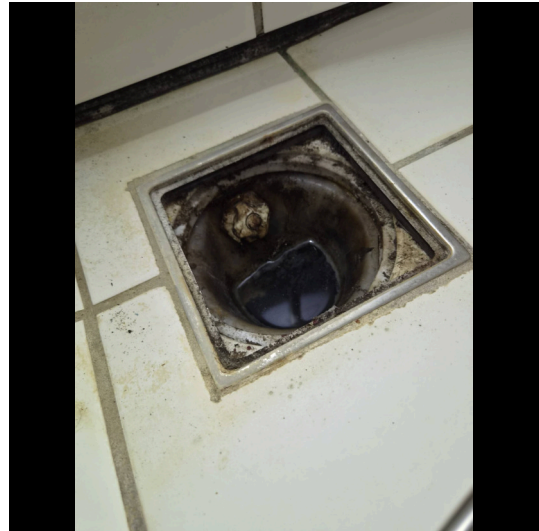
Stueplan

SKADE:

Der er monteret forhøjerrammer mellem afløbsskål og rist i gulv afløb. Gulv afløbet er ikke godkendt til forhøjerrammer

RISIKO:

Afløbet er vandbelastet fra gulvoverfladen, og der er risiko for fugtindtrængen og skader på de underliggende konstruktioner og installationer.

Udskiftning af gulv afløb

Udbedringseksempel: Udskiftning af gulv afløb i betongulv med fliser/klinker. Afløbsskål ophugges og udskiftes med ny afløbsskål af rustfrit stål med ramme og 140 x 140 mm rist. Inkl. membranklemflange, vandlås og studse for sideindløb. Afløbsskålen tilsluttes afløbssystemet. Beton udstøbes omkring gulv afløbet til plan med eksisterende betonlag.

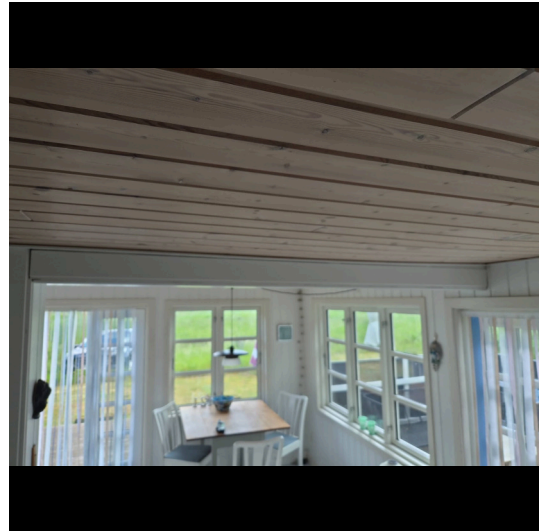
Stueplan

SKADE:

Loftet ses med nedbøjning og lunger, fx i stuen

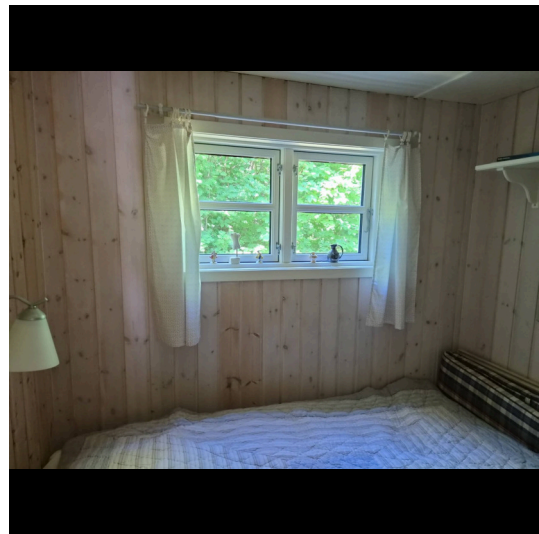
Stueplan

SKADE:

Der er ikke den påbudte redningsåbning i rummet

RISIKO:

Der er risiko for personskade.

Etablering af godkendt redningsåbning

Opgaven har ikke været mulig at prissætte, det anbefales at kontakte en tømrer med henblik på udredning af opgaven og tilbud på udbedring.

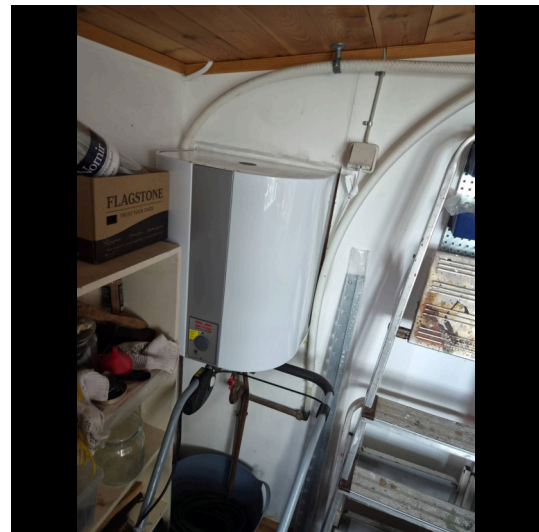
Stueplan

SKADE:

Vandvarmerens afløb fra sikkerhedsventil er ikke ført til afløb, men ender i en spand

RISIKO:

Det vurderes, at skaden kan udvikle sig på kortere sigt.

Udbedring af skade/fejl/mangler

Opgaven vurderes at kunne udbedres af en VVS'er. Vi anslår at arbejdslønnen er den største del af udbedringsomkostningen og materialer udgør en mindre del. Det anbefales derfor at lade en VVS'er udbedre opgaven på regning.

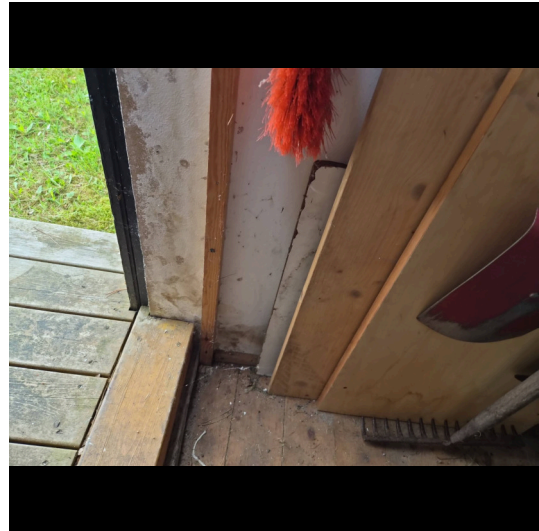
Stueplan

SKADE:

Beklædningen er opfugtet ved dør

RISIKO:

Det vurderes, at skaden kan udvikle sig på længere sigt.

Udbedring af skade

Opgaven vurderes at kunne udbedres af en murer. Vi anslår at arbejdslønnen er den største del af udbedringsomkostningen og materialer udgør en mindre del. Det anbefales derfor at lade en murer udbedre opgaven på regning.

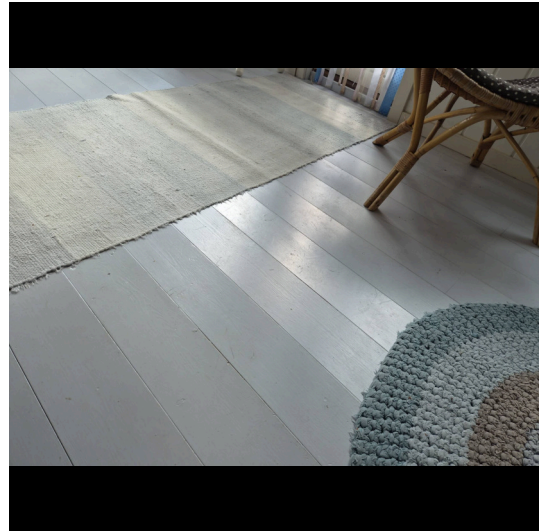
Stueplan

SKADE:

Gulvene er generelt ude af vage og ses med kelvet overflade. Gulvene fremstår stabile

RISIKO:

Det vurderes, at skaden kan udvikle sig på længere sigt.

NOTE:

Forholdet var tørt ved fugtmåling og skønnes derfor af ældre dato. Mindre udvikling over tid må forventes

Udbedring/eftergang af gulve

Skaden vurderes at kunne udbedres af en gulvlægger. Vi anslår at arbejdslønnen er den største del af udbedringsomkostningen og materialer udgør en mindre del. Det anbefales derfor at lade en gulvlægger udbedre skaden på regning.
