REAL

Realsyn+ for

Svendborgvej 28,
5540 Ullerslev

Dato for besigtigelse: 31-03-2026

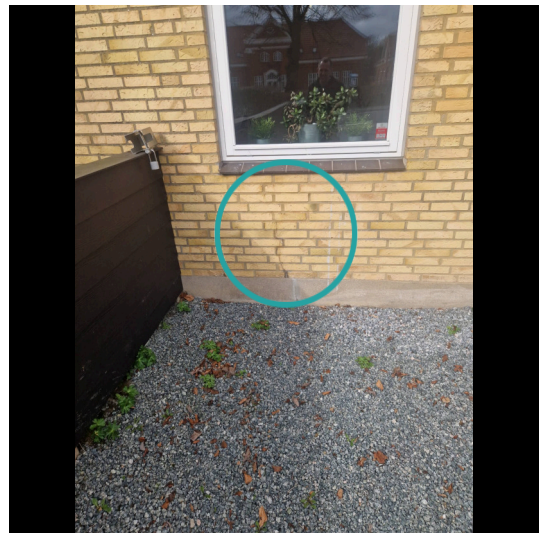
Ydervægge har enkelte revner, bl.a. mod vej

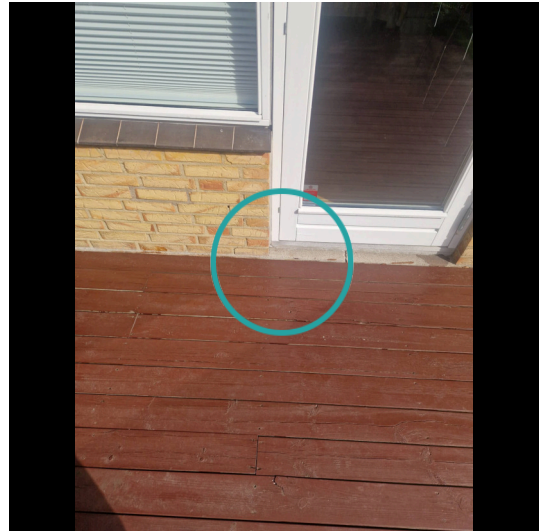
Fundament/sokkel

Der er mindre revner i sokkel bl.a. mod have. Revnerne fortsætter op i ydervæggen

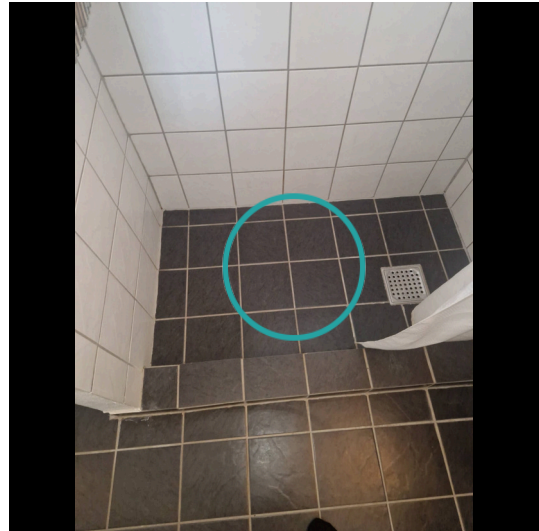
Stueplan

Der er gulvklinter med mangelfuld vedhæftning til underlaget

Der er tale om gulv med direkte vandbelastning, hvorfor der er risiko for skader på de omkringliggende konstruktioner og installationer.

Udskiftning af klinker/fliser

Udbedringseksempel: Udskiftning af fliser/klinker Aftagning af fliser/klinker. Underlaget rengøres omhyggeligt. Svummelag af cement og fint sand 1:1 arbejdes ind i underlaget. Afretningslag af slidlagsbeton 0-4 mm udlægges, komprimeres og afrettes, lagtykkelse 20 mm. Flexibel fliseklæb, 3,5 kg/m², påføres. Fliser/klinker udlægges, fuges med cementbaseret fugemasse og afrenses. I overgang væg og gulv fuges med silicone fugemasse.

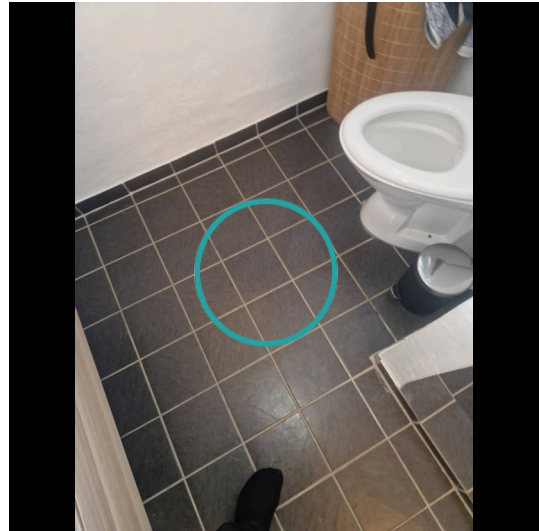
Stueplan

Der er gulvklinter med mangelfuld vedhæftning til underlaget

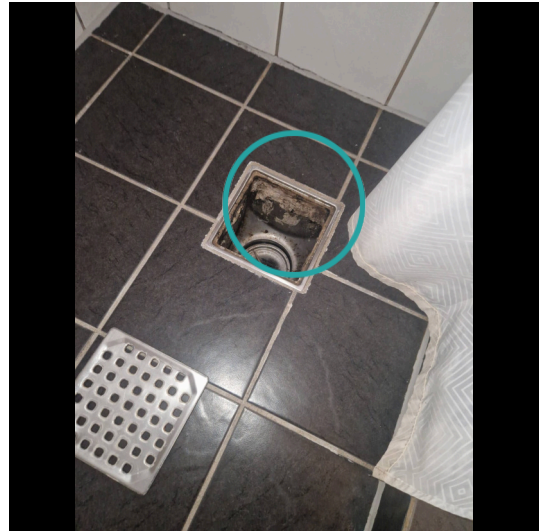
Stueplan

Der er afstand og synlig betonkant mellem afløbsskål og rist i gulv afløb i bruseniche

Afløbet er vandbelastet fra gulvoverfladen, og der er risiko for fugtindtrængen og skader på de underliggende konstruktioner og installationer.

Udskiftning af gulvafløb

Udbedringseksempel: Udskiftning af gulvafløb i betongulv med fliser/klinker. Afløbsskål ophugges og udskiftes med ny afløbsskål af rustfrit stål med ramme og 140 x 140 mm rist. Inkl. membranklemflange, vandlås og studse for sideindløb. Afløbsskålen tilsluttes afløbssystemet. Beton udstøbes omkring gulvafløbet til plan med eksisterende betonlag.

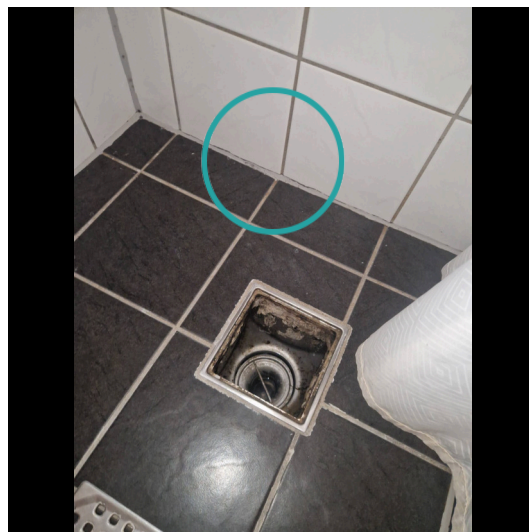
Stueplan

Der er defekte/revnede fuger i bruseniche ved gulv

Der er tale om fuger, som er direkte vandbelastede, hvorfor der er risiko for skader på de omkringliggende konstruktioner og installationer.

Eftergang af fuger

Udbedringseksempel: Eftergang af fuger i vådrum. Eksisterende fuger udskæres. Underlaget rengøres omhyggeligt, fugesider affedtes. Fugemassen påføres ved brug af flisebræt, og smøres ud for at fylde mellemrummet mellem fliser og klinker.
