REAL

Realsyn+ for

Birkevej 9,
6100 Haderslev

Bygningsoversigt

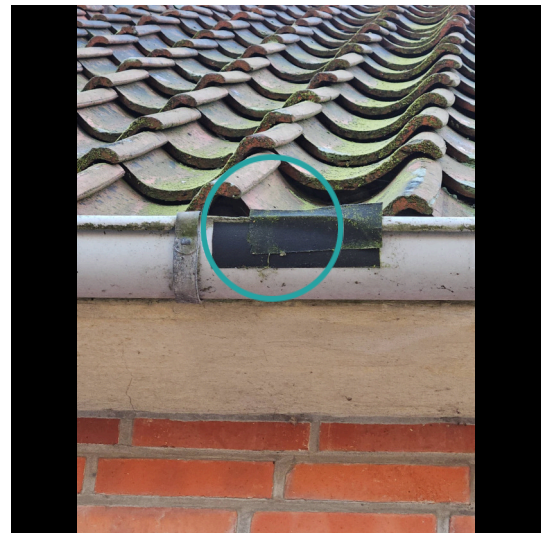
Tag

Mod nord og syd er tagrender enkelte steder med interimistiske reparationer

Der kunne ikke registreres følgeskader ved besigtigelsen.

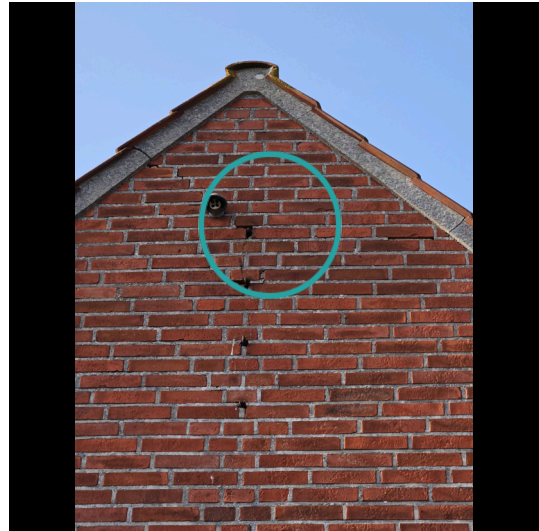
Ydervægge

Ved begge gavle er murværk med revner og løse fuger over vinduer. Mod øst er murværk øverst med revner

Skaden er af et sådant omfang, at yderligere skadesudvikling må forventes.

Udskiftning af defekte mursten i murværk

Udbedringseksempel: Udskiftning af defekte mursten af tegl. Defekte sten udhugges manuelt, maks. 3-4 sten i bredden uden understøtning. Nye/brugte hårdtbrændte, frostfaste sten indmures i mørtel efter rengøring og vanding. Der fuges med fugetype og mørtel som det øvrige murværk.

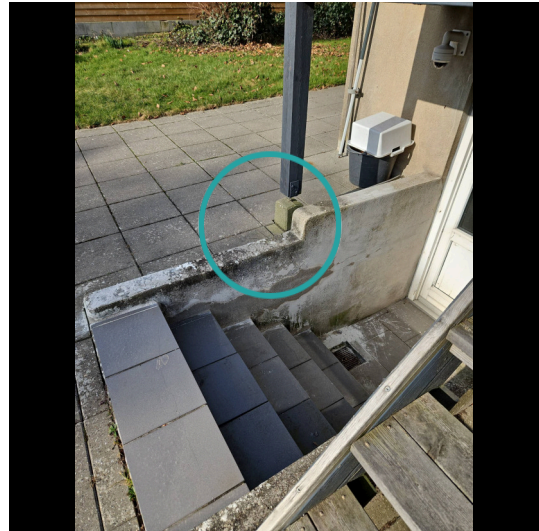
Fundament/sokkel

Mod syd er der ingen værn ved udvendige trapper

Der er risiko for faldulykker, og dermed følgeskader.

Eftergang/etablering af værn

Opgaven vurderes at kunne udbedres af en blikkenslager. Vi anslår at arbejdslønnen er den største del af udbedringsomkostningen og materialer udgør en mindre del. Det anbefales derfor at lade en blikkenslager udbedre opgaven på regning.

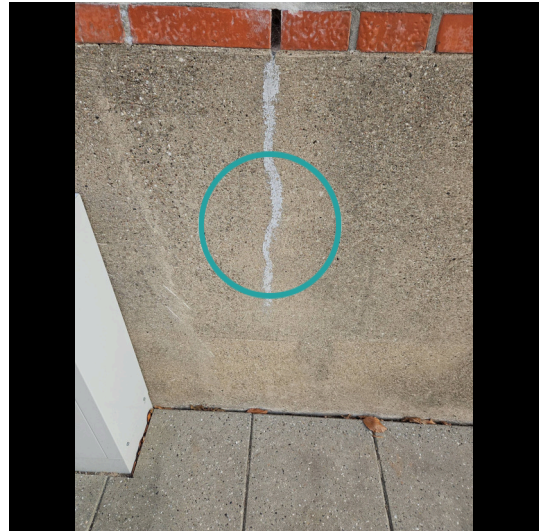
Fundament/sokkel

Der er stedvis revner i sokkel som fx mod øst og vest

Der kunne ikke registreres følgeskader ved besigtigelsen.

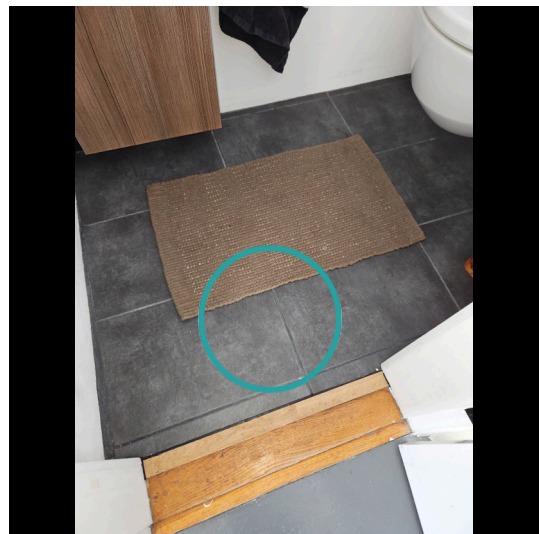
Stueplan

Enkelte gulvklinter er med mangelfuld vedhæftning som fx ved dør

Skaden er af mindre omfang.

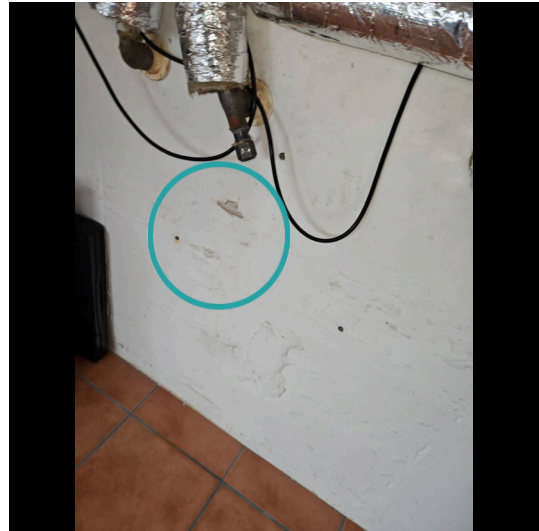
Der er enkelte steder fugtgennemtrængning i kældervægge samt løst og afskallet puds som fx i kælderrum mod nordvest og øst

Omfanget er på nuværende tidspunkt så begrænset, at der ikke skønnes nærliggende risiko for skade. Opstigende og indtrængende grundfugt i ældre kældervægge er almindeligt forekommende.

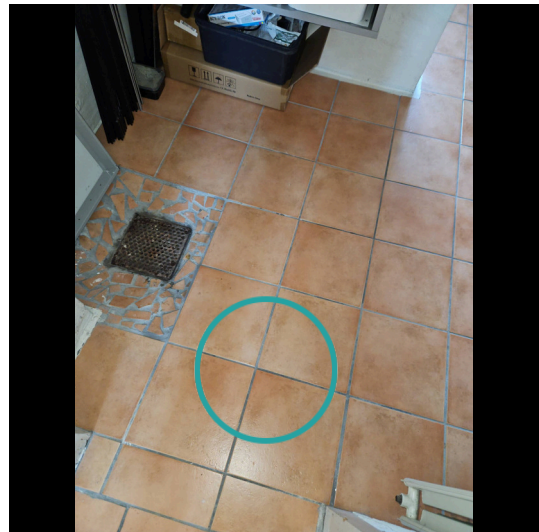
Gulvklinter er enkelte steder med mangelfuld vedhæftning til underlaget som fx i begge kælderrum mod vest

Der kunne ikke registreres følgeskader ved besigtigelsen.

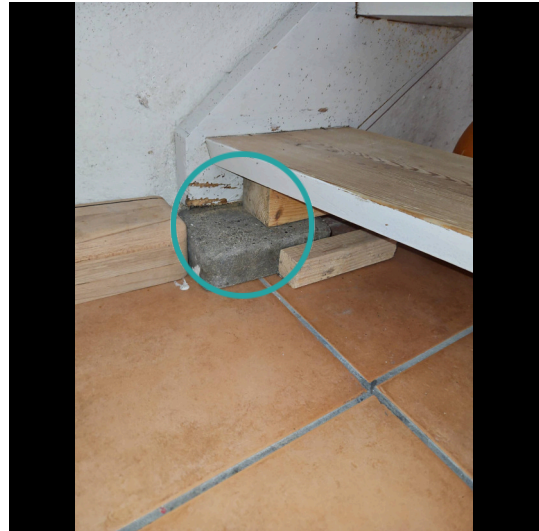
Kælder

Kældertrappen er interimistisk understøttet fornedet ved væg

Der kunne ikke registreres følgeskader ved besigtigelsen.

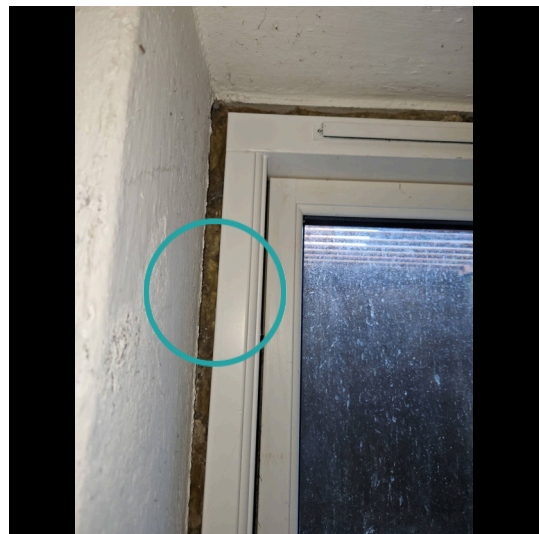
Kælder

I kælderrum mod nordøst er der ikke fuget omkring vindue

Der kunne ikke registreres følgeskader ved besigtigelsen.

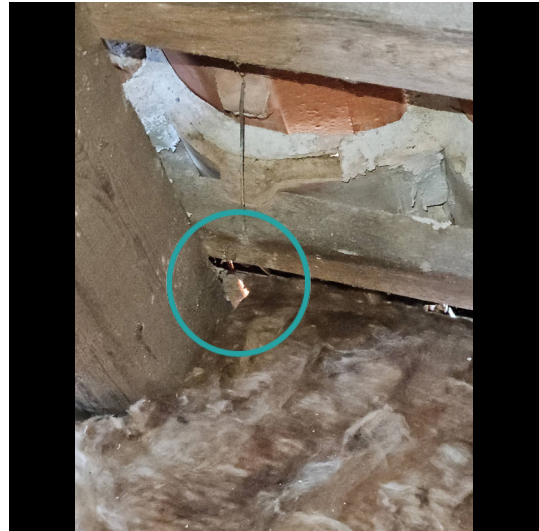
Mørtelunderstrygning er stedvis løs og udfaldende som fx ved skråvæg mod syd

Der er risiko for indtrængning af fugt, og dermed følgeskader på underliggende konstruktioner.

Eftergang af understrygning

Udbedringseksempel: Understrygning af tagsten. Tagstenene understryges iht. fabrikantens anvisninger.

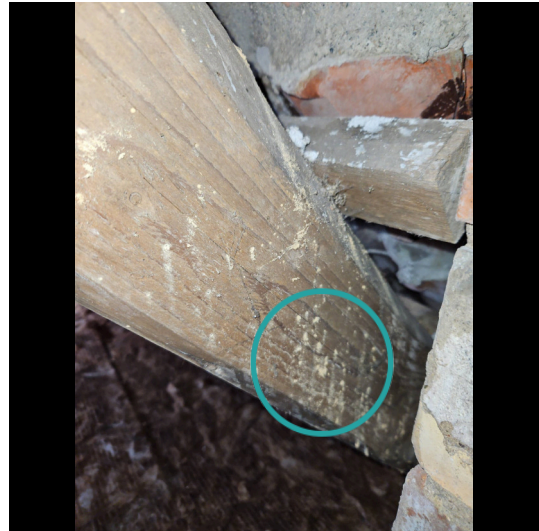
1. Sal

Tagkonstruktionens træværk har spor efter angreb af borebiller som fx i spær mod nord

Omfanget er på nuværende tidspunkt så begrænset, at der ikke skønnes at være nogen risiko.

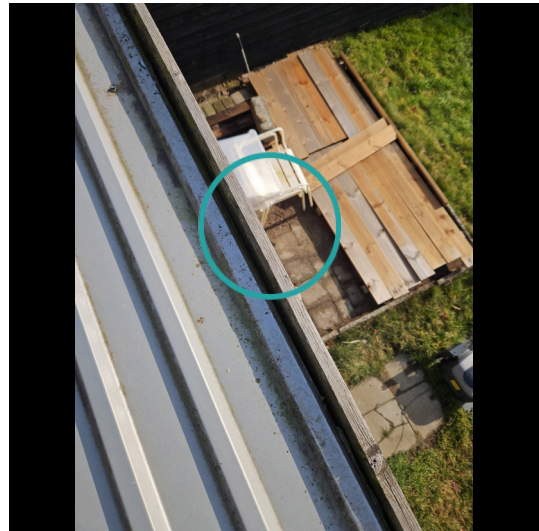
Tag

Der er ingen inddækning mellem stern og tagbelægning

Skaden er af et sådant omfang, at yderligere skadesudvikling må forventes.

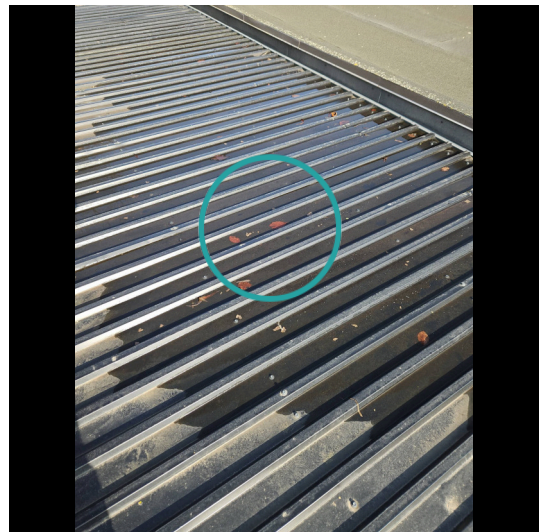
Tag

Spær er med lunger og mindre nedbøjning

Der kunne ikke registreres følgeskader ved besigtigelsen.

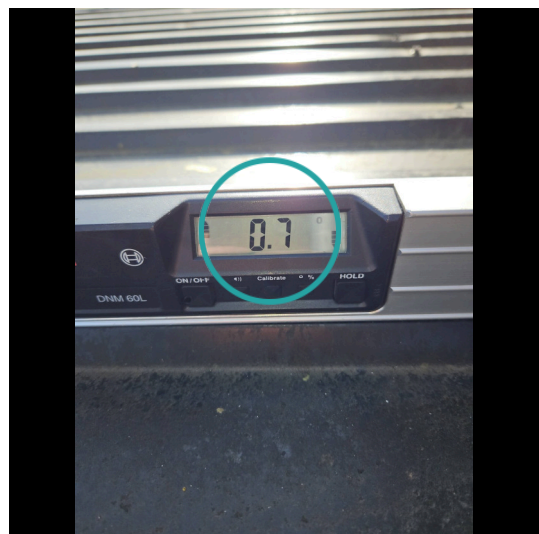
Tag

Taghældningen er mindre end foreskrevet af tagproducenten

Der er risiko for indtrængning af fugt, og dermed følgeskader på underliggende konstruktioner.

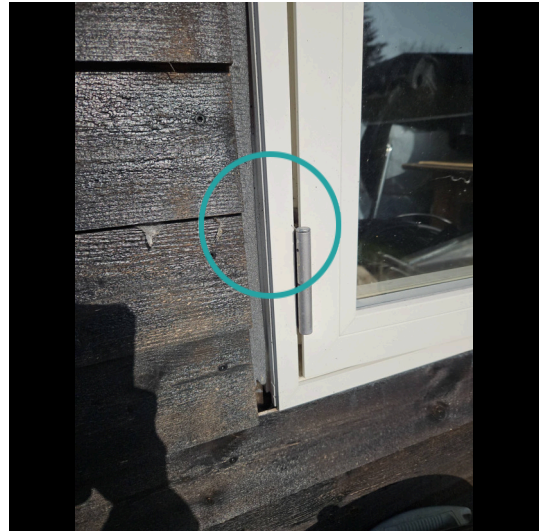
Døre/vinduer/porte

Der er ikke fuget udvendig omkring vindue mod syd

Der er risiko for indtrængning af fugt, og dermed følgeskader på bagvedliggende konstruktioner.
