Realsyn+ for

Hullebækvej 18,
Tingsted 4800 Nykøbing F

Bygningsoversigt

Dato for besigtigelse: 09-06-2026

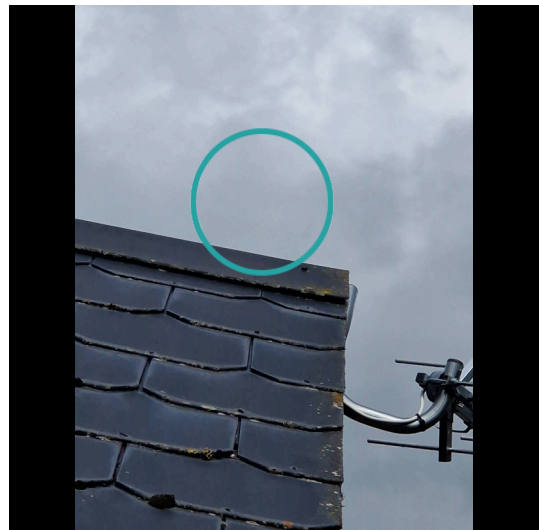
**Tag****SKADE:**

Der er ikke udført tætninger mellem tagskruer på enkelte rykningsplader mod øst

Der kunne ikke registreres følgeskader ved besigtigelsen, og der vurderes ikke at være nærliggende risiko for skade.

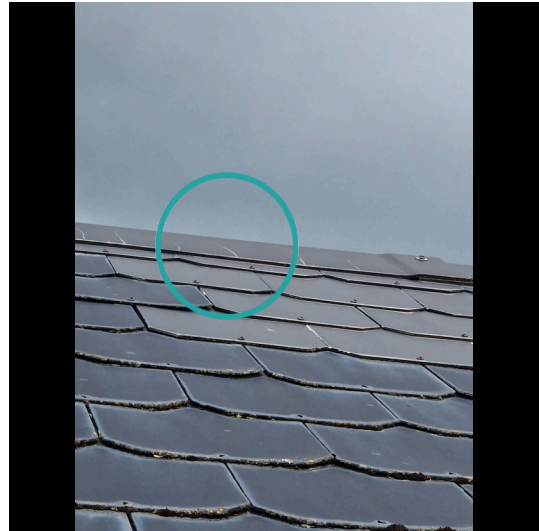
Tag

Der er afskalninger på en enkelt tagplader, der er overfladiske revner på flere rygningplader

Omfanget er på nuværende tidspunkt så begrænset, at der ikke skønnes at være nogen risiko.

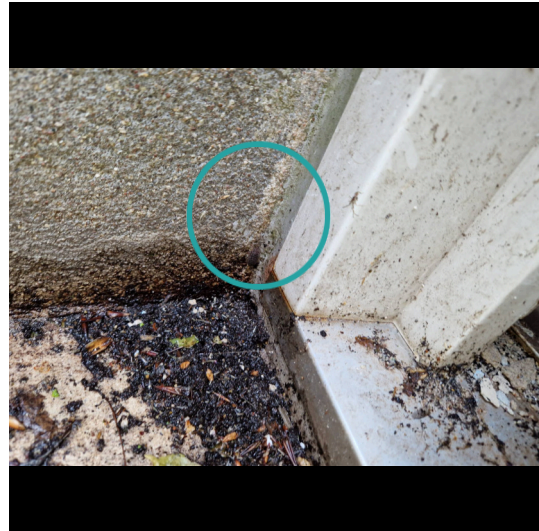
Døre/vinduer/porte

Der er revner i fuger under kælderør

Det vurderes, at skaden kan udvikle sig på længere sigt.

Udbedring af fuger

Udbedringseksempel: Udbedring af fuger. Kontaktflader mellem fuger og omgivende bygningsdele afrenses. Evt. udkradsning af eksisterende fuger, stopning, fugeunderlag og elastisk fuger.

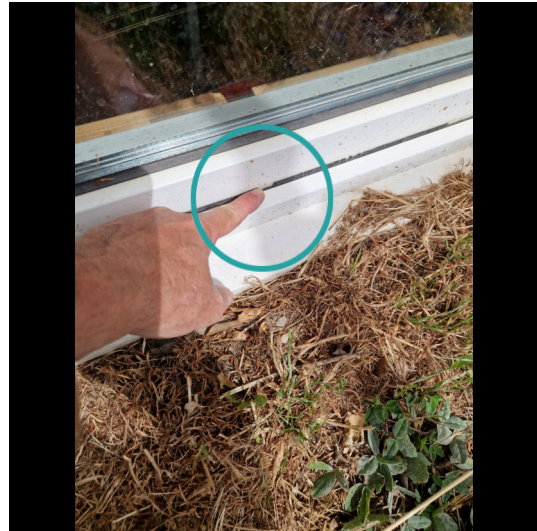
Døre/vinduer/porte

Der er mangelfuld topforsegling / tætningslister i kældervindue mod syd

Skaden kan udvikle sig over en længere årrække.

Etablering/udskiftning af topforseglingen

Udbedringseksempel: Etablering af topforsegling på rude. Der skal forsegles ved alle fordybninger i samlingen mellem ruden og vinduesglasliste.

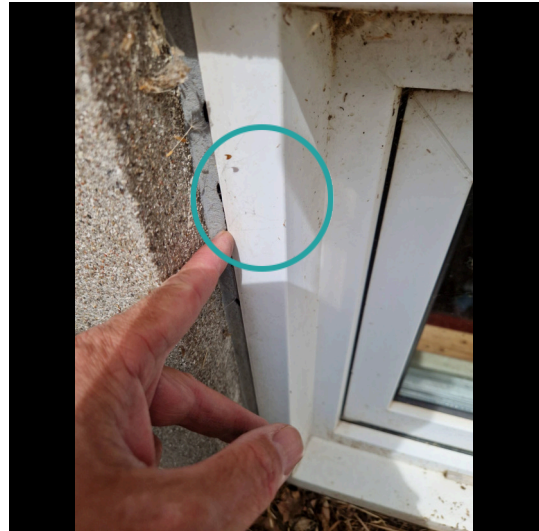
Døre/vinduer/porte

Elastiske fuger omkring kældervindue er med revner og huller, det ses mod syd

Der er risiko for fugtindtrængen og skader på de underliggende/bagvedliggende konstruktioner på længere sigt.

Eftergang af fuger

Udbedringseksempel: Eftergang af fuger. Kontaktflader mellem fuger og omgivende bygningsdele afrenses. Udrensning/udkradsning af eksisterende fuger, stopning, fugeunderlag og elastisk fuger.

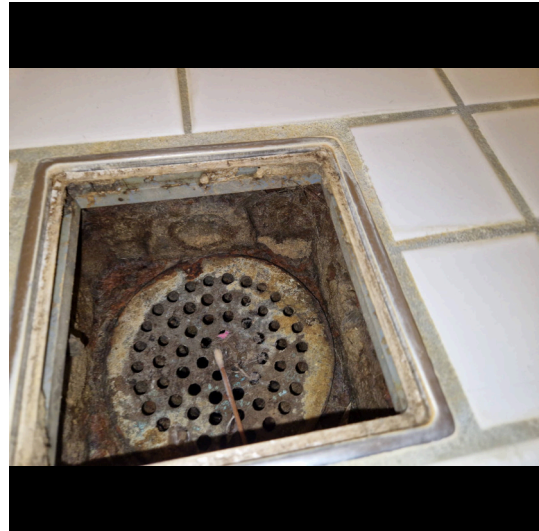
Stueplan

Der er monteret for mange forhøjerrammer mellem afløbsskål og rist i gulv afløb, afløbsskålen er rusten.

Afløbet er vandbelastet fra gulvoverfladen, og der er risiko for fugtindtrængen og skader på de underliggende konstruktioner og installationer.

Udskiftning af gulv afløb

Udbedringseksempel: Udskiftning af gulv afløb i betongulv med fliser/klinker. Afløbsskål ophugges og udskiftes med ny afløbsskål af rustfrit stål med ramme og 140 x 140 mm rist. Inkl. membranklemflange, vandlås og studse for sideindløb. Afløbsskålen tilsluttes afløbssystemet. Beton udstøbes omkring gulv afløbet til plan med eksisterende betonlag.

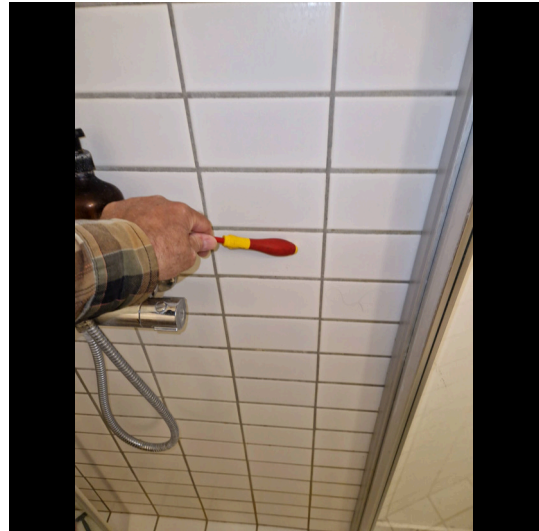
**Stueplan****SKADE:**

Der er enkelte vægfliser med mangelfuld vedhæftning til underlaget i bruseområdet

Omfanget er på nuværende tidspunkt så begrænset, at der ikke skønnes at være nogen risiko.

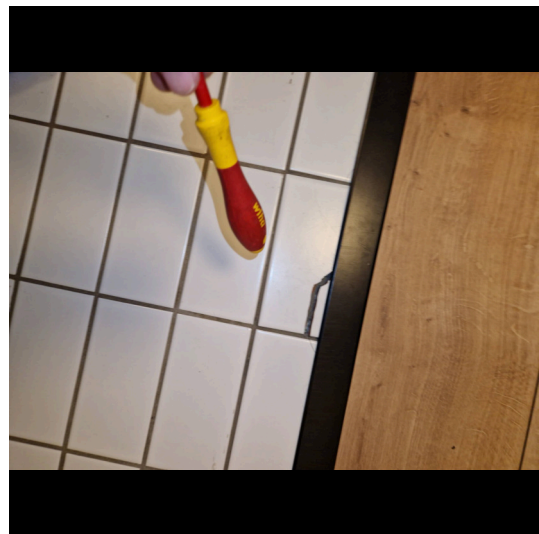
**Stueplan****SKADE:**

Der er revnede gulvklinter samt gulvklinter med begrænset vedhæftning til underlaget ved dør

Der er tale om mindre revnedannelser i områder, som ikke er vandbelastede. Der vurderes derfor ikke at være nærliggende risiko for skader.

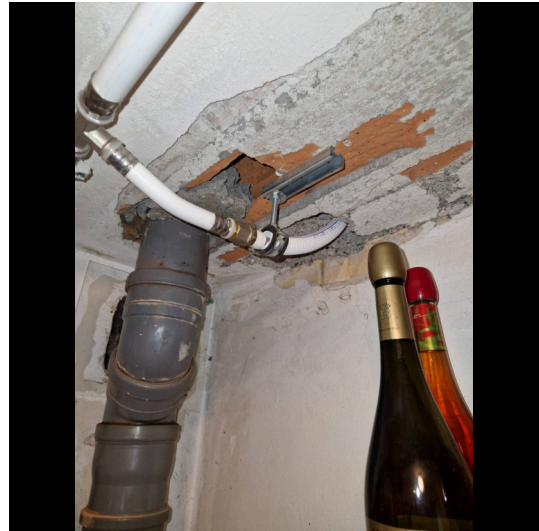
Kælder

Der er revnedannelser/løs puds og hul i loftet

Det vurderes ikke, at skaden vil udvikle sig yderligere.

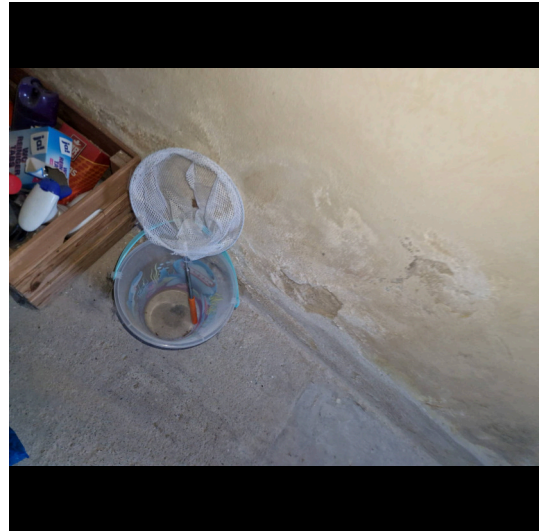
Kælder

Der er fugtopstigning og fugtgennemtrængning i kældervægge samt løst og afskallet puds

Skaden kan udvikle sig over en længere årrække.

Udbedring af fugt

Opgaven vurderes at kunne udbedres af en fugttekniker. Vi anslår at arbejdslønnen er den største del af udbedringsomkostningen og materialer udgør en mindre del. Det anbefales derfor at lade en fugttekniker udbedre opgaven på regning.

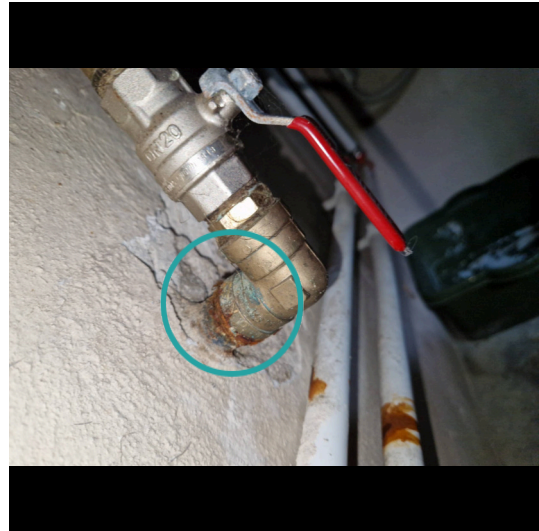
Kælder

Der er spor fra utæthed ved rørsamling under vask

Det vurderes, at skaden kan udvikle sig på længere sigt.

Etablering af rør fra overløb (sikkerhedsventil) til gulv afløb

Udbedringseksempel: Etablering af rør fra overløb (sikkerhedsventil) til gulv afløb. Inkl. ophæng og diverse samlinger.

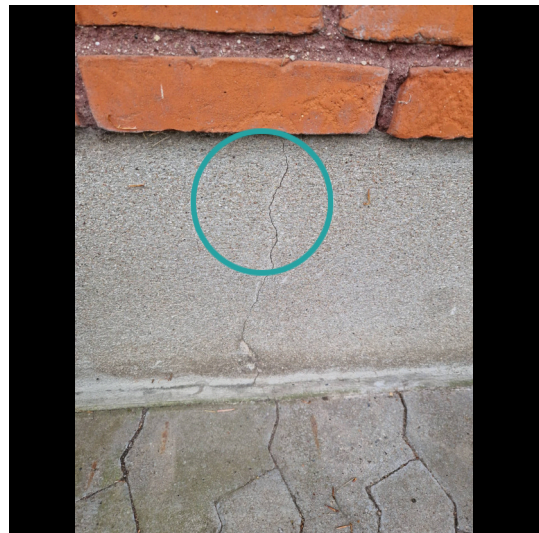
Fundament/sokkel

Der er stedvise revner i sokkelpudsen, f.eks. mod indkørsel

Omfanget er på nuværende tidspunkt så begrænset, at der ikke skønnes at være nogen risiko.
