Realsyn+ for

Søgade 14C,  
4180 Sorø

### Bygningsoversigt

Dato for besigtigelse: 02-10-2026

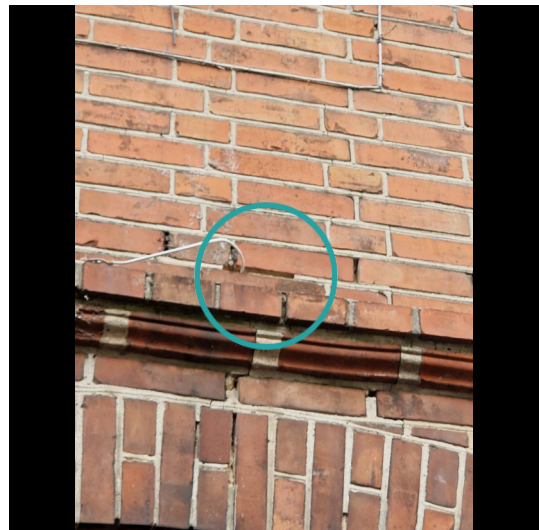
**Ydervægge****SKADE:**

Mørtelfuger i gavlen mod syd er enkelte steder defekte/udfaldne

**RISIKO:**

Forholdet kan fortsat udvikle sig, og der er på sigt risiko for skader på andre bygningsdele

**Udkradsning og udbedring af murfuger**

Udbedringseksempel: Eftergang af murfuger på murede facader. Forvitrede/løse fuger, synlige revner og huller i fuger udbedres ved udkradsning og omfugning. Murværkets fuger udkradses i fuld bredde til dybde min. 15 mm fra den færdige fugeoverflade. I ældre murværk udkradses til dybde min. 25 mm. Efter rengøring og vanding efterfuges med tilbageliggende fuge.

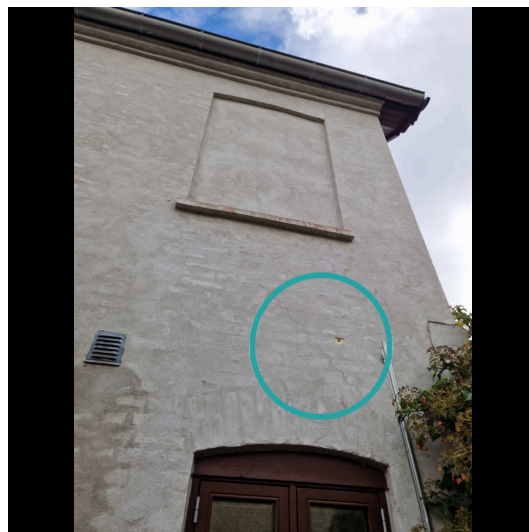
**Ydervægge****SKADE:**

Ydervægge har flere revner, bl.a. ses f.eks mod vest over badeværelse

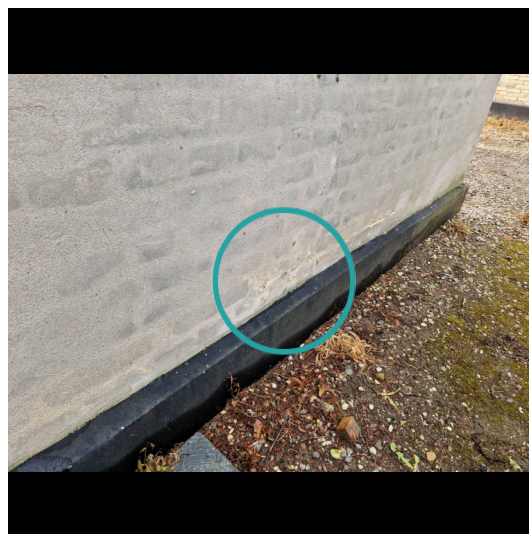
**Ydervægge****SKADE:**

Der ses tegn på fugtopstigning i ydervæggen/facader ses mod nord hvor der er mindre pudsafskallinger over sokkelen

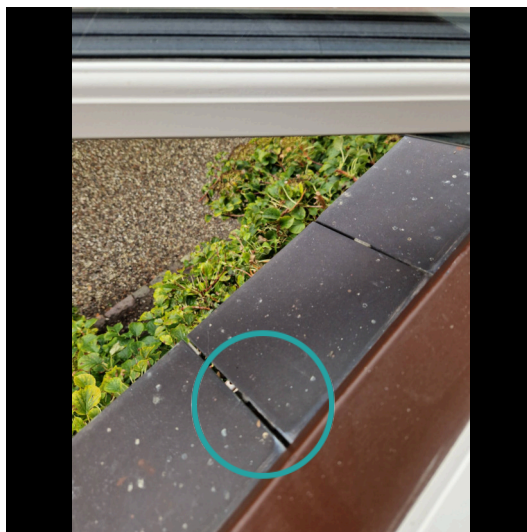
**Døre/vinduer/porte****SKADE:**

Der er defekte fuger i sålbænke ved vinduer f.eks. mod syd på 1.sal samt enkelte revnet klinker/sålbænke

**RISIKO:**

Forholdet kan fortsat udvikle sig, og der er på sigt risiko for skader på andre bygningsdele

**302,00 Pr lbm\*****Eftergang af fuger**

Udbedringseksempel: Eftergang af fuger. Forvitrede/løse fuger udbedres ved udkradsning og omfugning. Sålbænkens fuger udkradses i fuld bredde til dybde min. 15 mm fra den færdige fugeoverflade. I ældre murværk udkradses til dybde min. 25 mm. Efter rengøring og vanding efterfuges med fyldte fuger.

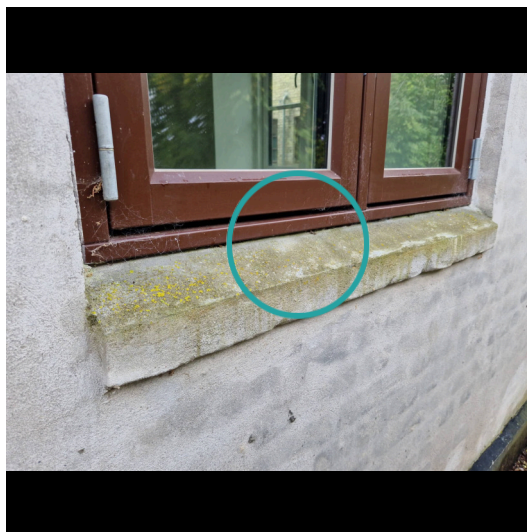
**Døre/vinduer/porte****SKADE:**

Der mangler fuger mellem vinduernes bundkarm og sålbænk mod nord og vest i stueplan

**RISIKO:**

Defekte eller manglende fuger giver risiko for fugtindtrængen og træk på kort sigt. Forholdet vil udvikle sig yderligere med risiko for følgeskader.

**373,00 Pr lbm\*****Eftergang af fuger**

Udbedringseksempel: Eftergang af fuger. Kontaktflader mellem fuge og omgivende bygningsdele afrenses. Udrensning/udkradsning af eksisterende fuge, stopning, fugeunderlag og elastisk fuge.

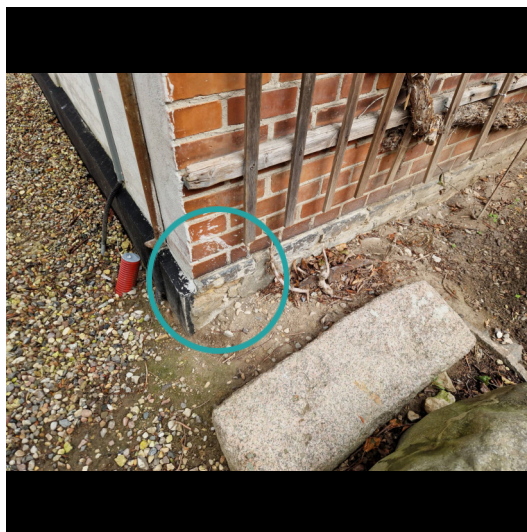
**Fundament/sokkel****SKADE:**

Der ses lidt pudsafskallinger på sokkelen mod syd

**RISIKO:**

Det vurderes, at skaden kan udvikle sig på længere sigt.

**Eftergang af sokkelpuds**

Udbedringseksempel: Eftergang af løstsiddende sokkelpuds. Porøs, løstsiddende puds afhugges. Fundamentet afrenses, grundes og slutpudses med mørtel af samme type som den øvrige sokkelpuds. Mørtelen føres min. 100-150 mm under terræn. Maks synlighed på sokkelhøjde 200 mm.

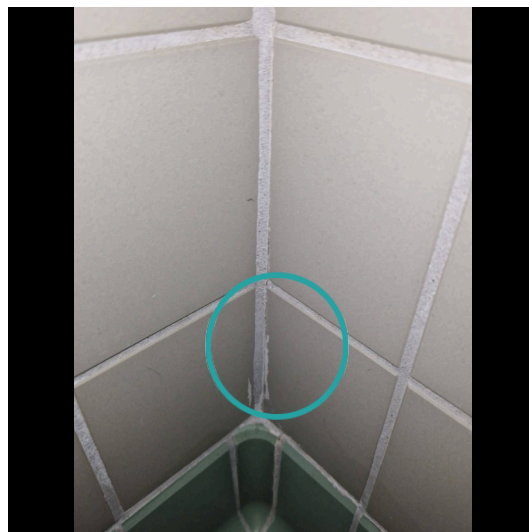
## Stueplan

## SKADE:

Der er hårfine revner i mørtelfuge ved hjørnet i bruseniche ved gulv

## RISIKO:

Der er tale om fuger, som er direkte vandbelastede, hvorfor der er risiko for skader på de omkringliggende konstruktioner og installationer.

## Eftergang af fuger

Udbedringseksempel: Eftergang af fuger i vådrum. Eksisterende fuger udskæres. Underlaget rengøres omhyggeligt, fugesider affedtes. Fugemassen påføres ved brug af flisebræt, og smøres ud for at fylde mellemrummet mellem fliser og klinker.

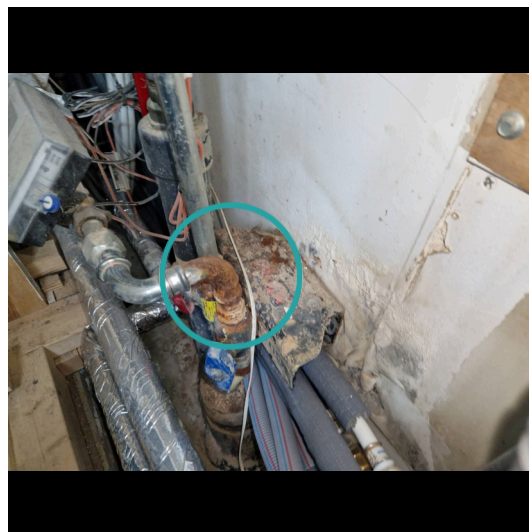
## Stueplan

### SKADE:

Varmerør er rustne og tærede

### RISIKO:

Der er tale om korrosion i en grad, som giver risiko for rørbrud/udsivning og dermed følgeskader på omkringliggende konstruktioner på længere sigt.

Rusten kan muligvis stamme fra ældre skade i f.eks

## Udskiftning af varmerør

Udbedringseksempel: Udskiftning af varmerør. Der lukkes for vandet og installationen tømmes i fornødent omfang for vand. Varmerør nedtages og bortkøres. Nyt varmerør monteres.

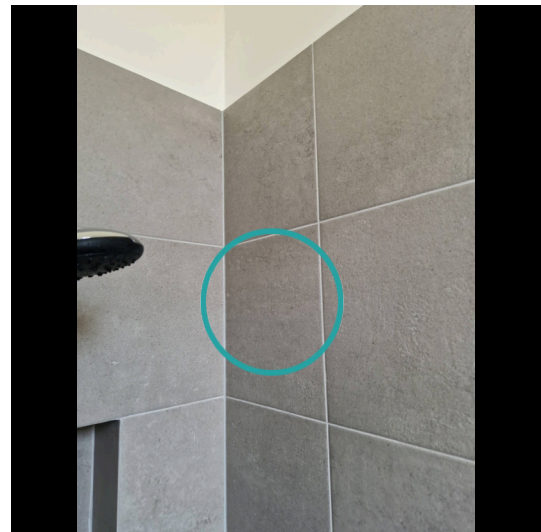
## 1. Sal

**SKADE:**

Der er enkelte vægfliser med mangelfuld vedhæftning til underlaget i bruseområdet

**RISIKO:**

Der er tale om vægge med direkte vandbelastning, hvorfor der er risiko for skader på de omkringliggende konstruktioner og installationer.

## Udskiftning af klinker/fliser

Udbedringseksempel: Udskiftning af vægfliser. Vægfliser aftages. Underlaget rengøres omhyggeligt. Overflader primes og forsegles i hjørner, omkring rørgennemføringer og ved overgang væg/gulv. Heldækkende tætningsmasse påføres. Vægfliser opsættes, fuges og afrenses. I hjørner, og i overgang væg og gulv samt omkring sanitære installationer fuges med elastisk, vådrums siliconefugemasse.

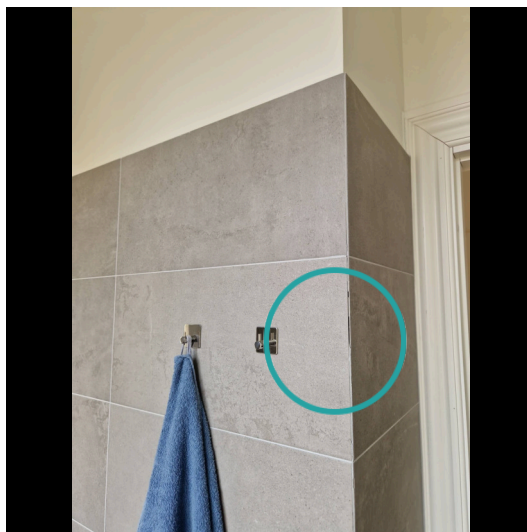
## 1. Sal

**SKADE:**

Der er enkelte vægfliser med mangelfuld vedhæftning til underlaget ved det udvendige hjørnet til venstre for døren

**RISIKO:**

Afskalninger kan forekomme

## Udskiftning af klinker/fliser

Udbedringseksempel: Udskiftning af vægfliser. Vægfliser aftages. Underlaget rengøres omhyggeligt. Overflader primes og forsegles i hjørner, omkring rørgennemføringer og ved overgang væg/gulv. Heldækkende tætningsmasse påføres. Vægfliser opsættes, fuges og afrenses. I hjørner, og i overgang væg og gulv samt omkring sanitære installationer fuges med elastisk, vådrums siliconefugemasse.
