Realsyn+ for

Brandevej 13,  
7323 Give

### Bygningsoversigt

Dato for besigtigelse: 16-09-2026

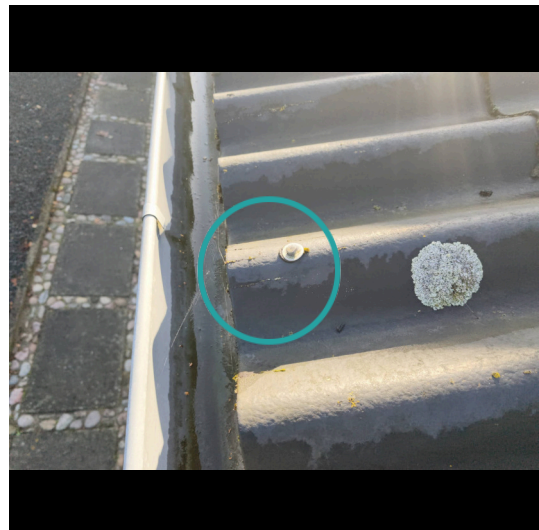
**Tag****SKADE:**

Bølgeeternittagplader er af asbestfri type og har nedbrydning og mindre revner, især mod syd

**RISIKO:**

Der er risiko for at skaden kan udvikle sig på længere sigt, og der kan komme utætheder i taget, som kan medføre vandskade på de underliggende bygningsdele.

**NOTE:**

Skaden er af mindre omfang, men asbestfri tagplader af denne type nedbrydes hurtigere end asbestholdige plader, hvorfor reduceret og begrænset levetid må påregnes.

**Udskiftning af tagplader**

Udbedringseksempel: Udskiftning af tagplader eks. som Cembrit oplægges på det eksisterende lægteunderlag, med tætningsbånd i bølgepladernes vandrette overlæg og fastgøres med indfarvede tagskruer, spændskiver og tætningskiver. Udhængsklodser af plast med ventilation monteres over nederste taglægte ved tagfod.

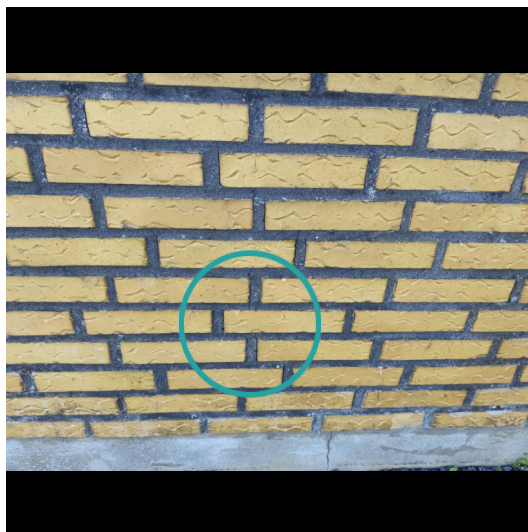
## Ydervægge

**SKADE:**

Ydervægge har flere revner, bl.a. mod vest omkring vinduer

**RISIKO:**

Forholdet vurderes at give anledning til fugtindtrængning, hvilket kan medføre skader på de bagvedliggende konstruktioner på sigt. Revnerne vurderes i sig selv at være stabile, men er dog af en sådan karakter, at yderligere udvikling over en længere årrække samt mindre revnedannelse efter reparation kan forekomme.

**Eftergang af fuger**

Udbedringseksempel: Eftergang af fuger. Kontaktflader mellem fuge og omgivende bygningsdele afrenses. Udrensning/udkradsning af eksisterende fuge, stopning, fugeunderlag og elastisk fuge.

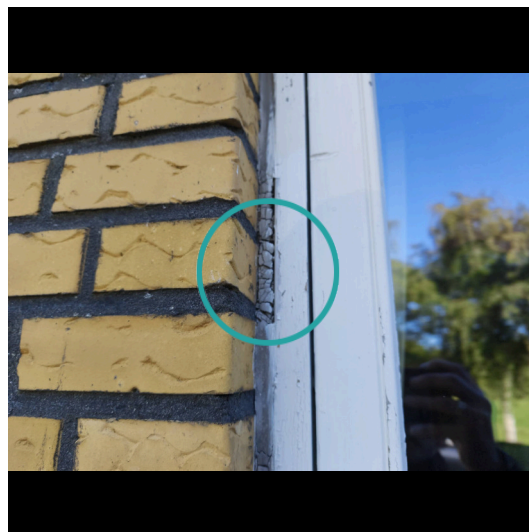
**Døre/vinduer/porte****SKADE:**

Fuger omkring døre og vinduer har mistet elasticiteten, har udfald og er revnede i overfladen, se især mod vest og sydvest

**RISIKO:**

Der er risiko for fugtindtrængen og skader på de underliggende/bagvedliggende konstruktioner på længere sigt.

**Eftergang af fuger**

Udbedringseksempel: Eftergang af fuger. Kontaktflader mellem fuge og omgivende bygningsdele afrenses. Udrensning/udkradsning af eksisterende fuge, stopning, fugeunderlag og elastisk fuge.

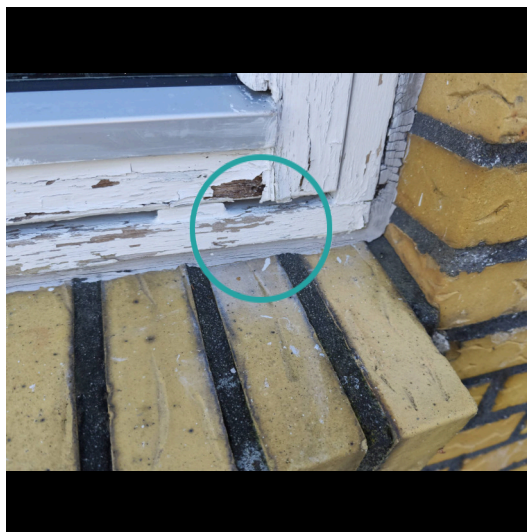
**Døre/vinduer/porte****SKADE:**

Der er nedbrydning i vinduerne enkelte steder, f.eks. mod vest og mod øst i udestuen

**RISIKO:**

Skaden kan udvikle sig over en længere årrække.

**2.736,00 Pr styk****Udskiftning af nedbrudt træ**

Udbedringseksempel: Udskiftning af nedbrudt træ nederste del på vindue. Det nedbrudte træ skæres væk og et stykke træ af samme sort og densitet tildannes nøjagtigt og indsættes i stedet for det beskadigede. Det reparerede område grundes og malebehandles på begge sider. Vinduet afvaskes, slibes og males en gang.

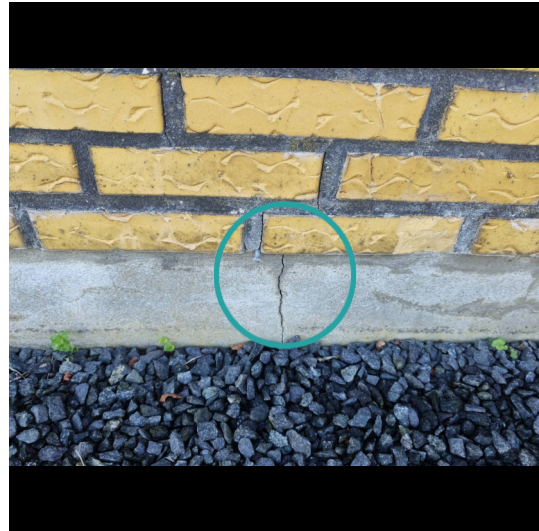
**Fundament/sokkel****SKADE:**

Der er flere mindre revner i sokkel bl.a. mod vest og nord.  
Revnerne fortsætter stedvis op i ydervæggen

**RISIKO:**

Det vurderes, at skaden kan udvikle sig på længere sigt.

**Eftergang af sokkelpuds**

Udbedringseksempel: Eftergang af løstsiddende sokkelpuds. Porøs, løstsiddende puds afhugges. Fundamentet afrenses, grundes og slutpudses med mørtel af samme type som den øvrige sokkelpuds. Mørtelen føres min. 100-150 mm under terræn. Maks synlighed på sokkelhøjde 200 mm.

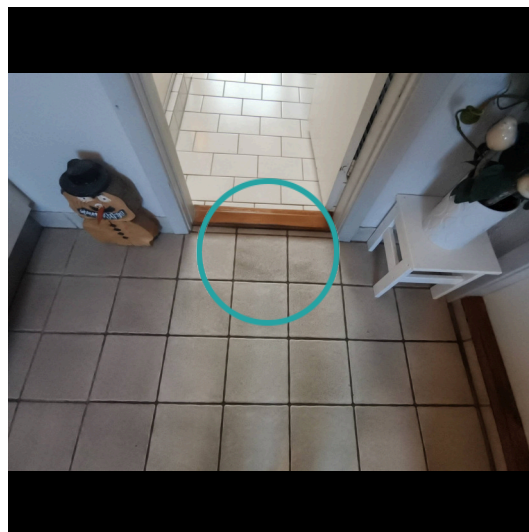
**Stueplan****SKADE:**

Der er gulvklinter med mangelfuld vedhæftning til underlaget ved dør mod badeværelse

**NOTE:**

Der er tale om et mindre område, som ikke er vandbelastet. Der vurderes derfor ikke at være nærliggende risiko for skader.

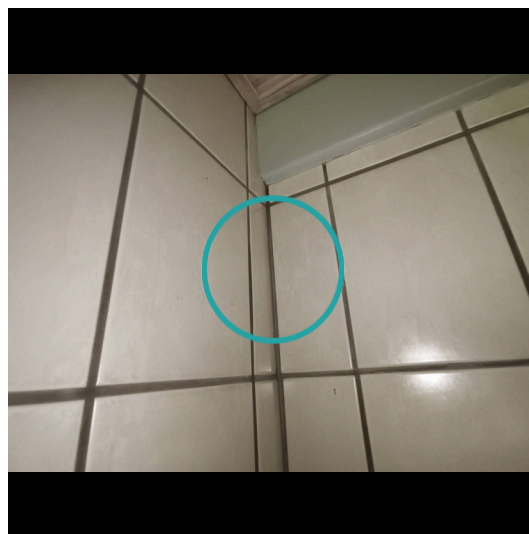
**Stueplan****SKADE:**

Der er revner i fuger/hjørnefuger f.eks. i hjørne bag dør

**NOTE:**

Der er tale om mindre revnedannelser i områder, som ikke er vandbelastede. Der vurderes derfor ikke at være nærliggende risiko for skader.

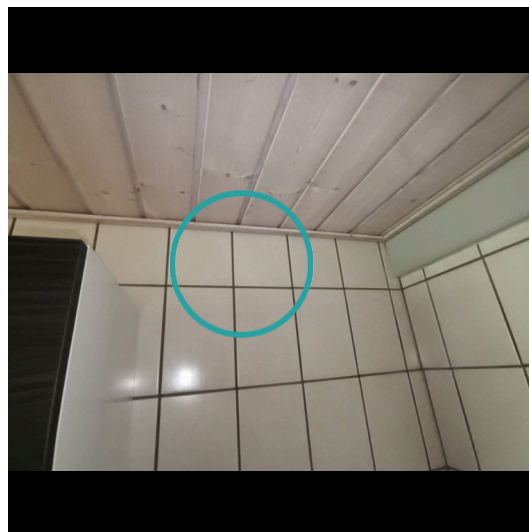
**Stueplan****SKADE:**

Der er enkelte vægfliser med mangelfuld vedhæftning til underlaget f.eks. under loft mod garage

**NOTE:**

Der er tale om et mindre område, som ikke er vandbelastet. Der vurderes derfor ikke at være nærliggende risiko for skader.

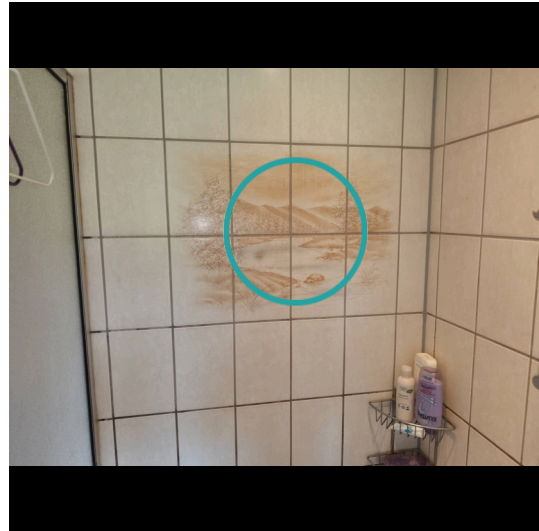
**SKADE:**

Der er enkelte vægfliser med mangelfuld vedhæftning til underlaget i brusenichen f.eks. mod bryggers

**RISIKO:**

Der er tale om vægge med direkte vandbelastning, hvorfor der er risiko for skader på de omkringliggende konstruktioner og installationer.

**Udskiftning af klinker/fliser**

Udbedringseksempel: Udskiftning af fliser/klinker. Aftagning af fliser/klinker. Underlaget rengøres omhyggeligt. Svummelag af cement og fint sand 1:1 arbejdes ind i underlaget. Afretningslag af slidlagsbeton 0-4 mm udlægges, komprimeres og afrettes, lagtykkelse 20 mm. Fleksibel fliseklæb, 3,5 kg/m<sup>2</sup>, påføres. fliser/klinker udlægges, fuges med cementbaseret fugemasse og afrenses. I overgang væg og gulv fuges med silicone fugemasse.

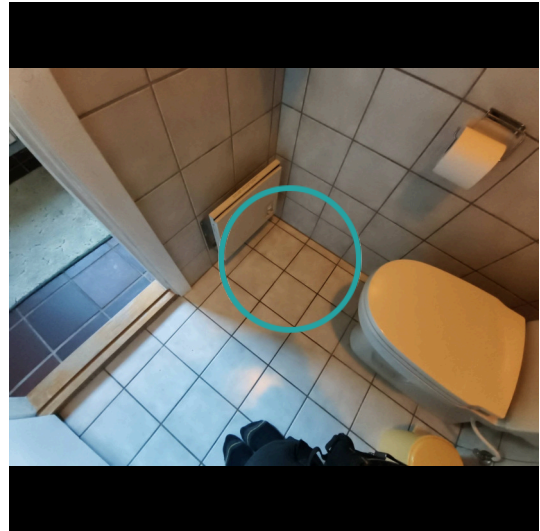
**SKADE:**

Gulv/gulvklinter er lidt hultlydende, især ved radiator

**NOTE:**

Der er tale om et mindre område, som ikke er vandbelastet.  
Der vurderes derfor ikke at være nærliggende risiko for skader.

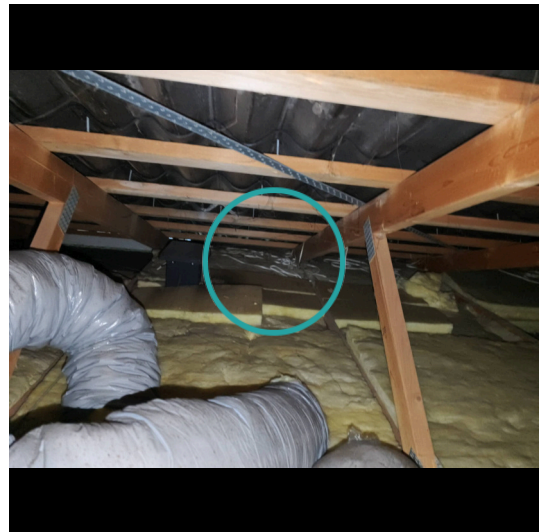
**SKADE:**

Isolering er ført helt ud mod undertag / tagflade ved tagfod, og blokerer derfor for ventilationen

**NOTE:**

Der målttes ikke forøget fugt eller sås tegn på skade ved besigtigelsen

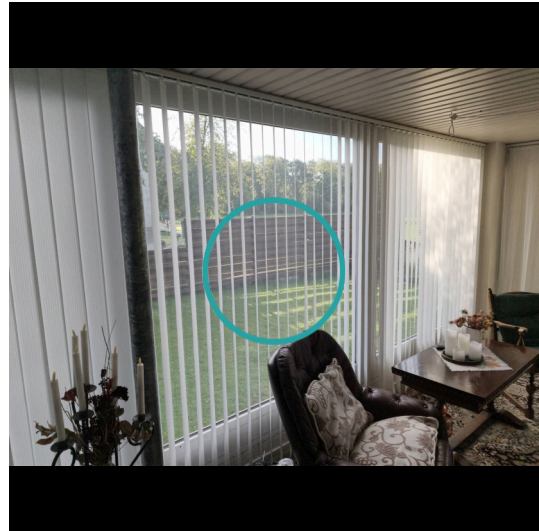
**SKADE:**

Der er enkelte punkterede termoruder, f.eks. mod øst

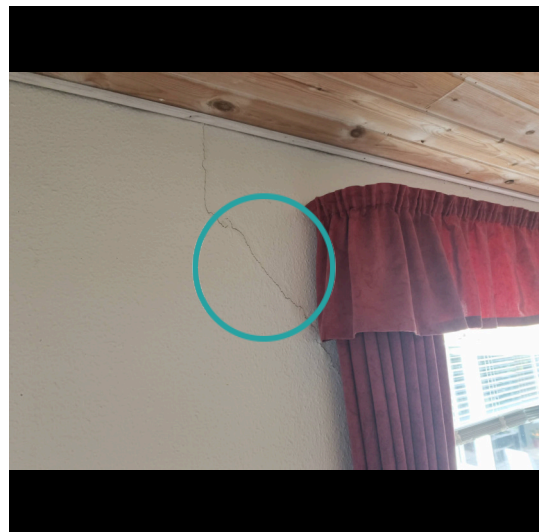
**SKADE:**

Der er revnedannelse i væg ved vindue mod syd

**NOTE:**

Konstruktionen har henstået sådan i en længere årrække uden følgeskader, der vurderes derfor ikke at være nærliggende risiko for skade.

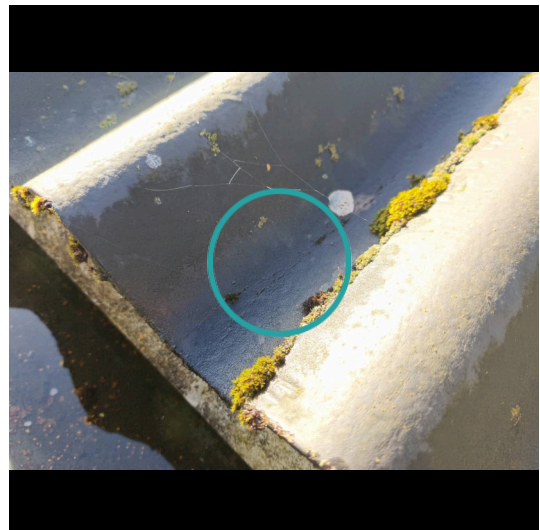
**Tag****SKADE:**

Bølgeeternittagplader er af asbestfri type og har nedbrydning og mindre revner, især mod syd

**RISIKO:**

Forholdet kan fortsat udvikle sig, og der er på sigt risiko for skader på andre bygningsdele

**NOTE:**

Skaden er af mindre omfang, men asbestfri tagplader af denne type nedbrydes hurtigere end asbestholdige plader, hvorfor reduceret og begrænset levetid må påregnes.

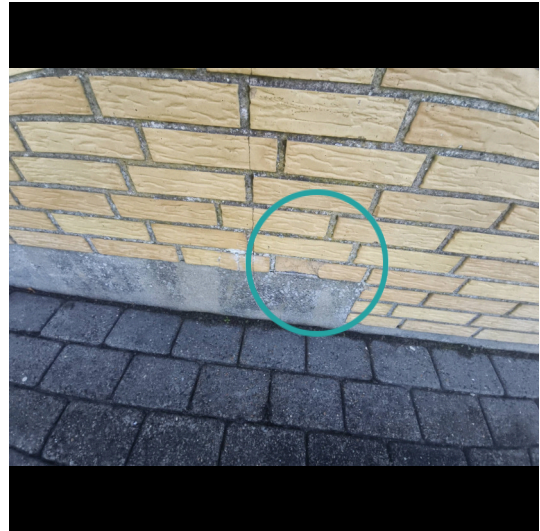
**Ydervægge****SKADE:**

Der er revnedannelser i facader / murværk og afskalninger i mursten især mod vest

**RISIKO:**

Forholdet vurderes at give anledning til fugtindtrængning, hvilket kan medføre skader på de bagvedliggende konstruktioner på sigt. Revnerne vurderes i sig selv at være stabile, men er dog af en sådan karakter, at yderligere udvikling over en længere årrække samt mindre revnedannelse efter reparation kan forekomme.

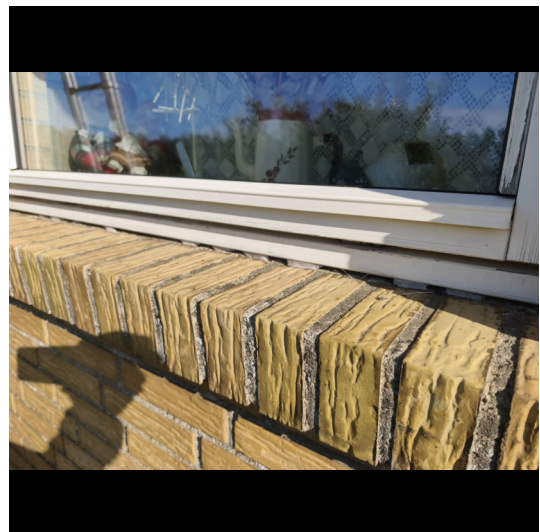
**Døre/vinduer/porte****SKADE:**

Fuger omkring vindue har mistet elasticiteten, har udfald og er revnede i overfladen

**RISIKO:**

Der er risiko for fugtindtrængen og skader på de underliggende/bagvedliggende konstruktioner på længere sigt.

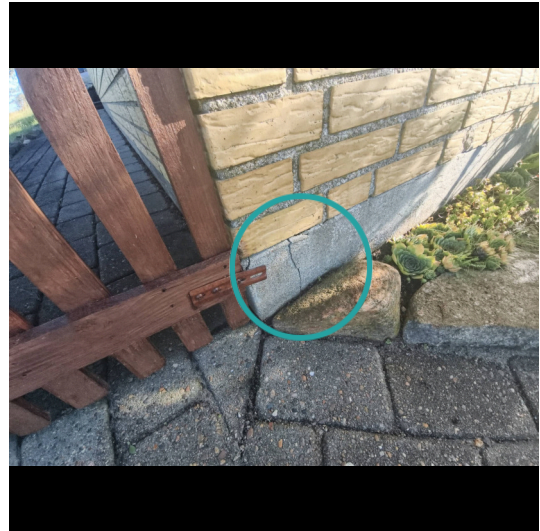
**Fundament/sokkel****SKADE:**

Der er mindre revner og afskalninger i sokkel især mod vest og på hjørne mod Sydvest. Revnerne fortsætter stedvis op i ydervæggen

**RISIKO:**

Det vurderes, at skaden kan udvikle sig på længere sigt.

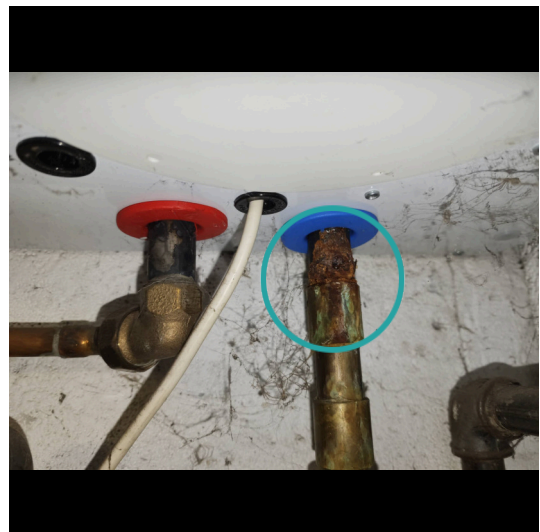
**Stueplan****SKADE:**

Varmerør er rustne og tærede under vandvarmer

**RISIKO:**

Der er tale om korrosion i en grad, som giver risiko for rørbrud/udsivning og dermed følgeskader på omkringliggende konstruktioner på længere sigt.

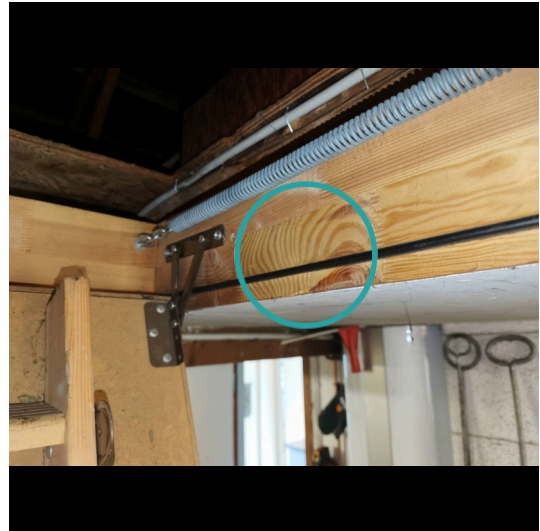
**SKADE:**

Der er ikke udført brandklassificeret loftlem, som opfylder de gældende brandkrav, mellem garage og beboelsesdelen

**RISIKO:**

Der er risiko for personskade ved brand.

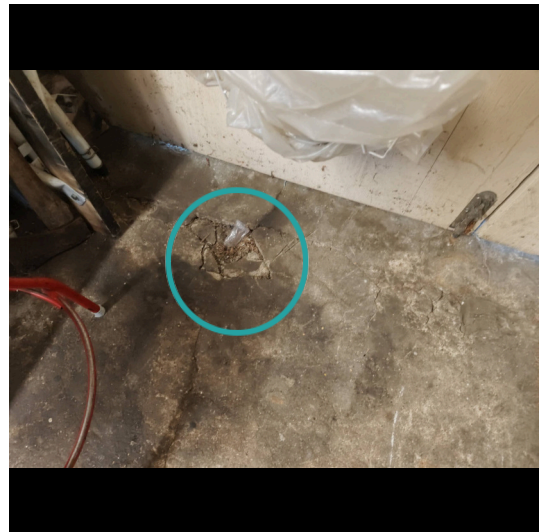
**SKADE:**

Der er revner og afskalninger i betongulvet

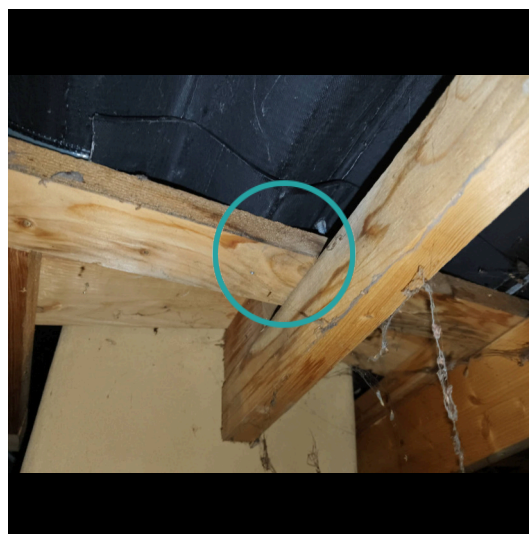
**SKADE:**

Der er tegn på utætheder ved tag/inddækning omkring skorstenen, da gangbroen var opfugtet ved besigtigelsen

**RISIKO:**

Forholdet kan fortsat udvikle sig, og der er nærliggende risiko for skader på andre bygningsdele.
