Realsyn+ for

Marbækvej 37,  
3600 Frederikssund

### Bygningsoversigt

Dato for besigtigelse: 18-02-2026

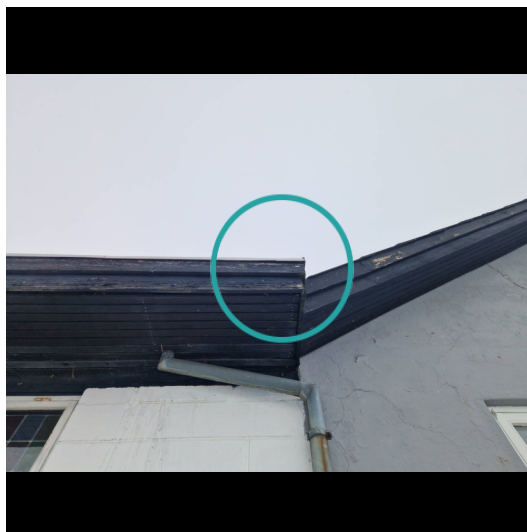
**Tag****SKADE:**

Udvendigt træværk ved tag er udtørret og sprækket og med nedbrydning. Det ses fortrinsvist mod sydvest på tilbygning

**RISIKO:**

Forholdet skønnes at udvikle sig på længere sigt.

**798,00 Pr lbm\*****Udskiftning af vindskede**

Udbedringseksempel: Udskiftning af vindskede. Vindskede med dækbræt udføres af ru brædder af fyrretræ, 5. sortering - kvinta, trykimprægneret iht. NTR-klasse AB. Vindskeden afsluttes med dækbræt.

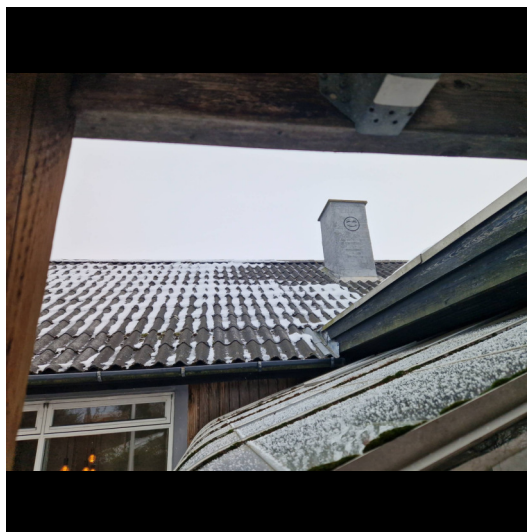
### SKADE:

Skorsten er med mindre revner

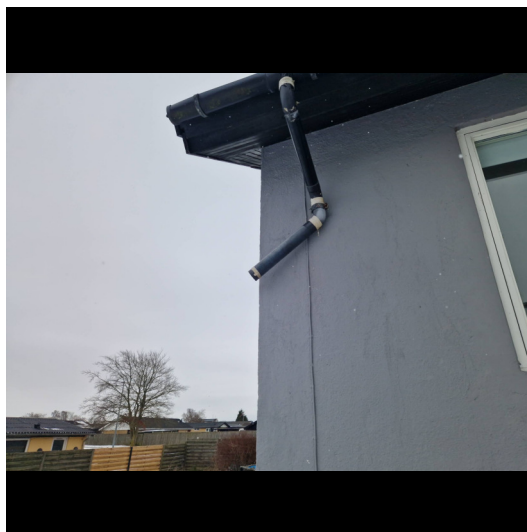
## SKADE:

Tagnedløbet er defekt og ikke ført til brønd

## RISIKO:

Forholdet skønnes ikke at give anledning til skader på andre bygningsdele, men vil på længere sigt udvikle sig.

## Udskiftning af tagnedløb

Udbedringseksempel: Udskiftning af let tagnedløbsrør. Tagnedløbsrør tilsluttes tagrendens tudstykke med bajonetknæ. Nedførsel og brøndkrave tilsluttes nedløbsbrønd. Tagnedløbsrøret monteres til murværk med 2 stk. rørholdere og hængselsstifter.

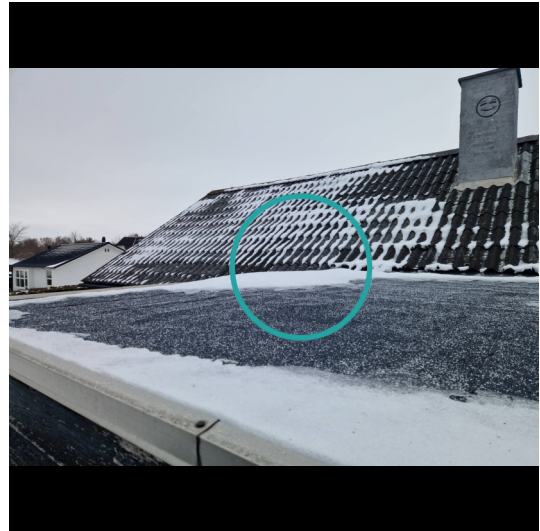
## SKADE:

Der kan ses revnede rygningssplader, ses f.eks. ved skorsten. Enkelte tagplader har revner. Ses f.eks. mod vest. Taget ved indgangsparti er ikke tætsluttende ved vinduet

## RISIKO:

Der er risiko for vandindtrængen, f.eks. ved blæst og nedbør.

## Udskiftning af tagplader

Udbedringseksempel: Udskiftning af tagplader eks. som Cembrit oplægges på det eksisterende lægteunderlag, med tætningsbånd i bølgepladernes vandrette overlæg og fastgøres med indfarvede tagskruer, spændskiver og tætningskiver. Udhængsklodser af plast med ventilation monteres over nederste taglægte ved tagfod.

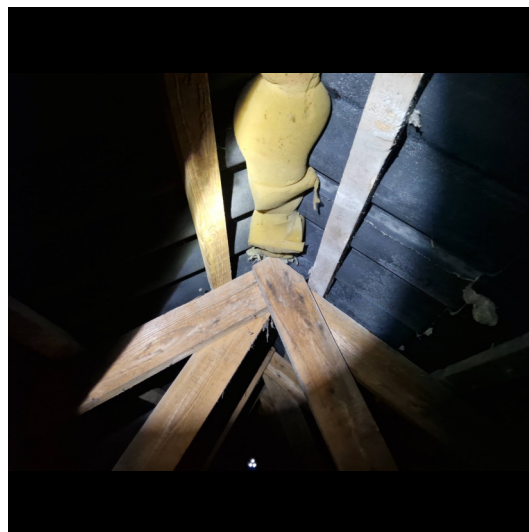
**SKADE:**

Der er brugt fugtsugende materiale som tilstopning ved rygning.

**NOTE:**

Der kunne ikke registreres følgeskader ved besigtigelsen, og der vurderes ikke at være nærliggende risiko for skade.

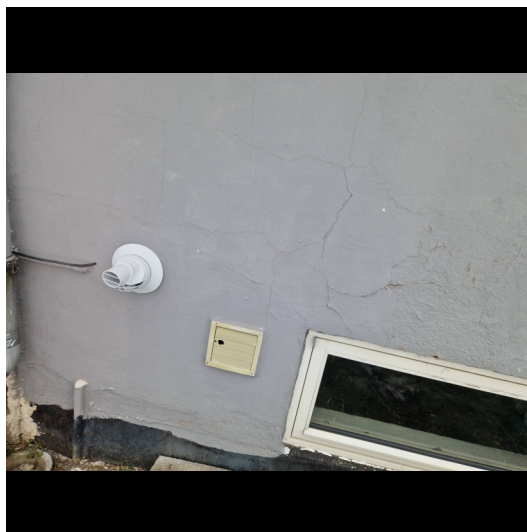
## SKADE:

Puds på ydermure er i områder med mangelfuld vedhæftning, afskalninger og revner, ses f.eks. mod nordvest ved kældervindue

## RISIKO:

Der kan forekomme yderligere udvikling i forholdet på længere sigt.

## Eftergang af puds

Udbedringseksempel: Eftergang af puds på ydervæg. Løst (hult) puds afhugges til præcis begrænsning. Afrenset ydervæg udkastes med mørtel, der afrettes og glattes med trækbræt og slutpudses.

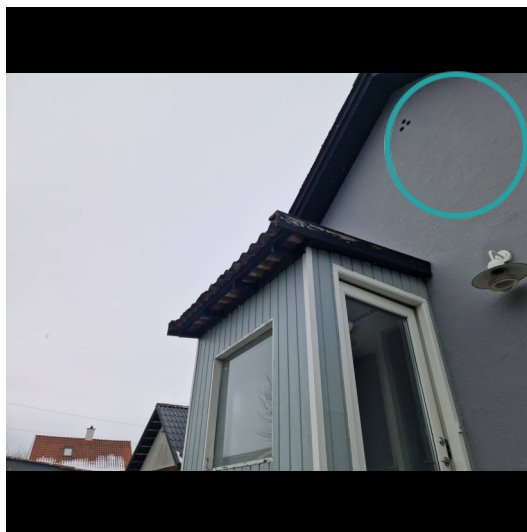
### SKADE:

Der er revnedannelser i facader/murværk. Ses f.eks. over indgangsparti mod nord og på gavl mod syd

### RISIKO:

Det vurderes, at skaden vil udvikle sig på længere sigt.

## Udskiftning af defekte mursten i murværk

Udbedringseksempel: Udskiftning af defekte mursten af tegl. Defekte sten udhugges manuelt, maks. 3-4 sten i bredden uden understøtning. Nye/brugte hårdtbrændte, frostfaste sten indmures i mørtel efter rengøring og vanding. Der fuges med fugetype og mørtel som det øvrige murværk.

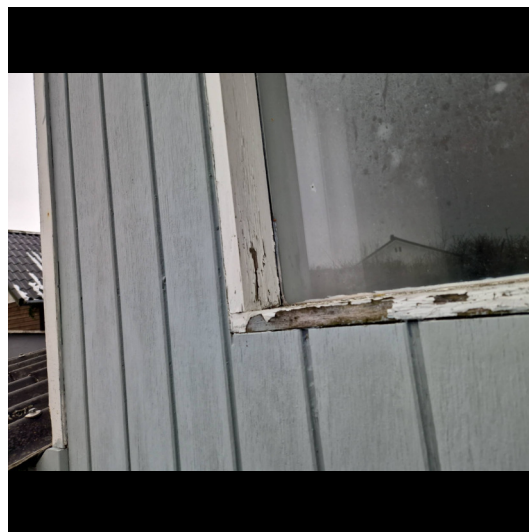
**SKADE:**

Træbeklædningen på indgangsparti er med påbegyndende nedbrydning

**RISIKO:**

Det vurderes, at skaden vil udvikle sig på længere sigt.

## Udbedring af skade/fejl/mangler

Opgaven vurderes at kunne udbedres af en maler. Vi anslår at arbejdslønnen er den største del af udbedringsomkostningen og materialer udgør en mindre del. Det anbefales derfor at lade en maler udbedre opgaven på regning.

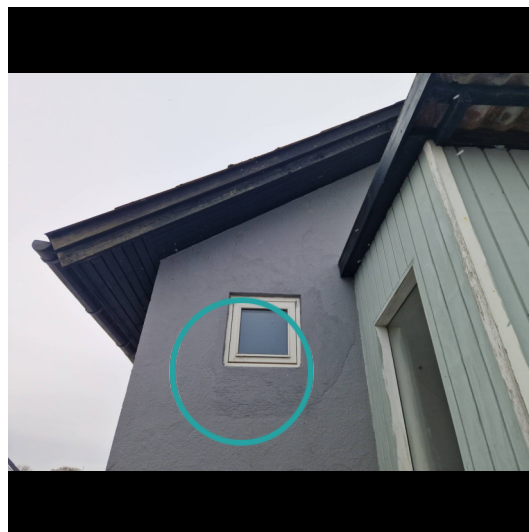
## SKADE:

Vinduer mangler generelt sålbænke

## RISIKO:

Der er risiko for fugtindtrængen og skader på de underliggende/bagvedliggende konstruktioner på længere sigt.

## Montering af sålbænk

Udbedringseksempel: Montering af sålbænk. Præfabrikeret sålbænk med vandnæse, rustik overflade og opkant både i enderne og i bagkanten, bredde 150 mm, tykkelse 55/35 mm, lægges i mørtel KC 35/65/650 på glidelag af murpap PF 2000. Sålbænken lægges med fremspring min. 30 mm, og føres min. 30 mm ind i murværket ved falsene. Endefuger holdes helt fri for mørtel og der udfuges med fugemasse, som SikaHyflex-250 Facade. Mørtelfugen udkradses i forkant, dybde 15-20 mm og der fuges med elastisk fugemateriale, som SikaHyflex-250 Facade, på underlag af fugesand med Sikafixlagstop.

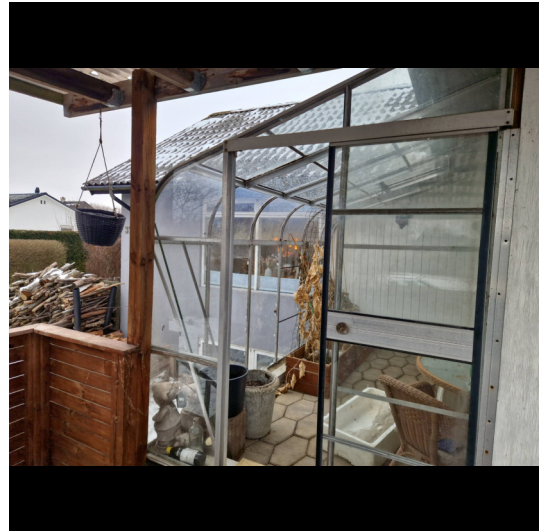
**Døre/vinduer/porte****SKADE:**

Der er enkelte punkterede termoruder, f.eks. i terrassedør til drivhus

**NOTE:**

Ruden er derfor ikke længere funktionel, og vil med tiden blive uklar.

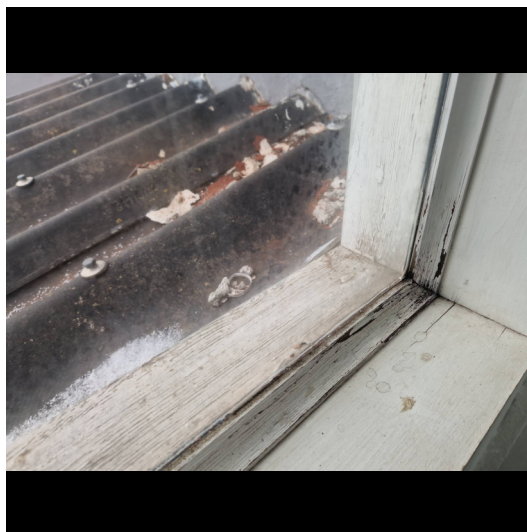
**Døre/vinduer/porte****SKADE:**

Der er nedbrydninger i vinduerne enkelte steder, f.eks. i gavl mod syd

**RISIKO:**

Nedbrydningen vurderes at fortsætte på længere sigt.

**3.126,00 Pr styk****Udskiftning af nedbrudt træ**

Udbedringseksempel: Udskiftning af nedbrudt træ. Det nedbrudte træ skæres væk og et stykke træ af samme sort og densitet tildannes nøjagtigt og indsættes i stedet for det beskadigede. Det reparerede område grundes og malebehandles på begge sider. Det udskiftede træværk afvaskes, slibes og males en gang.

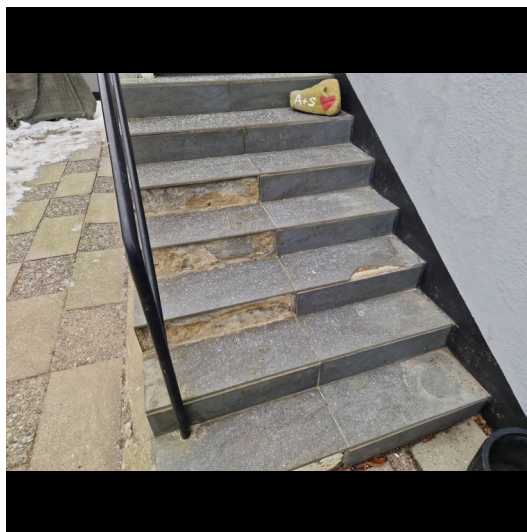
**SKADE:**

Trappeløb til kælderdoor har revnedannelser, løst puds og pudsafskalninger i trin og i vanger. Klinker på trappe mod indgangsparti har begrænset/manglende vedhæftning

**RISIKO:**

Forholdet skønnes fortsat at udvikle sig på længere sigt.

## Udskiftning af klinker på trappe

Udbedringseksempel: Udskiftning af klinker pådtrin. Klinker på trappetrin afhugges, betonlaget afrenses og forbehandles. Naturklinker udlægges på grund- og stødtrin. Klinkerne fuges med cementbaseret, frost- og vandfast fugemasse. Forudsættes at trinstørrelsen er 40 cm x 120 cm ekskl. evt respos.

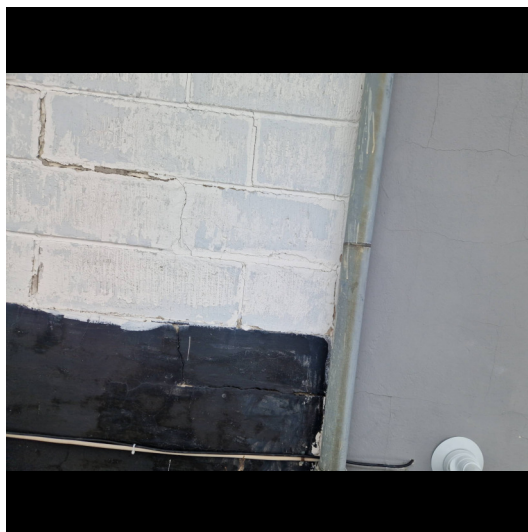
**Fundament/sokkel****SKADE:**

Der er enkelte revner i sokkel fx. ved havestuen. Der er områder, hvor puds er med manglende vedhæftning

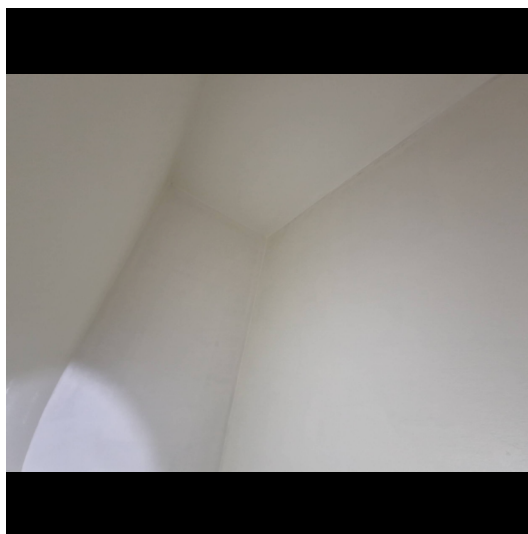
**Stueplan****SKADE:**

Der er registreret revner i vægge. Ses f.eks. i trapperum

**NOTE:**

Forholdet er begrænset og skønnes ikke at vil udvikle sig.

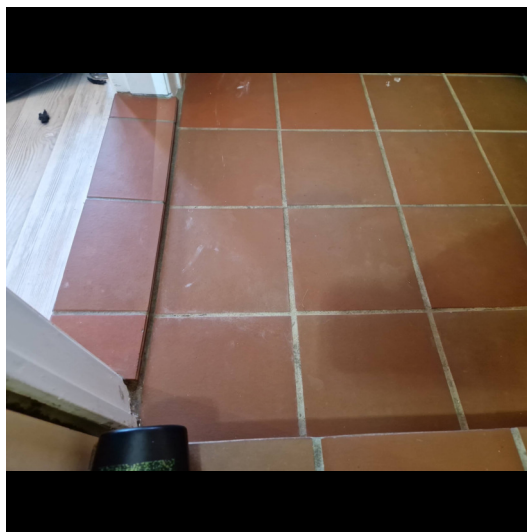
**Stueplan****SKADE:**

Der er gulvklinter med mangelfuld vedhæftning til underlaget udenfor bruseområde

**NOTE:**

Der er tale om mindre områder, som ikke er vandbelastet. Der vurderes derfor ikke at være nærliggende risiko for skader.

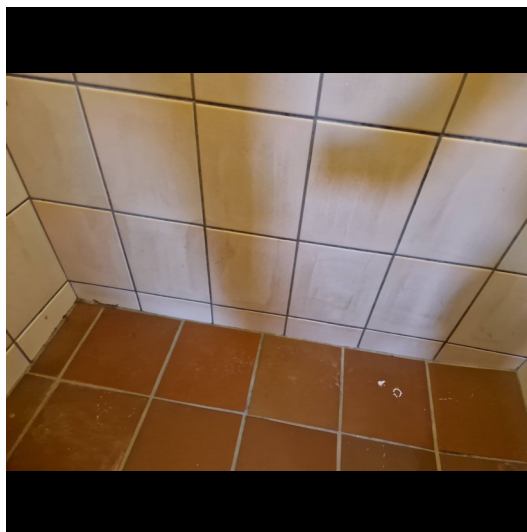
## SKADE:

Der er vægfliser med mangelfuld vedhæftning til underlaget nederst i bruseniche

## RISIKO:

Der er tale om vægge med direkte vandbelastning, hvorfor der er risiko for skader på de omkringliggende konstruktioner og installationer.

## Udskiftning af klinker/fliser

Udbedringseksempel: Udskiftning af vægfliser. Vægfliser aftages. Underlaget rengøres omhyggeligt. Overflader primes og forsegles i hjørner, omkring rørgennemføringer og ved overgang væg/gulv. Heldækkende tætningsmasse påføres. Vægfliser opsættes, fuges og afrenses. I hjørner, og i overgang væg og gulv samt omkring sanitære installationer fuges med elastisk, vådrums siliconefugemasse.

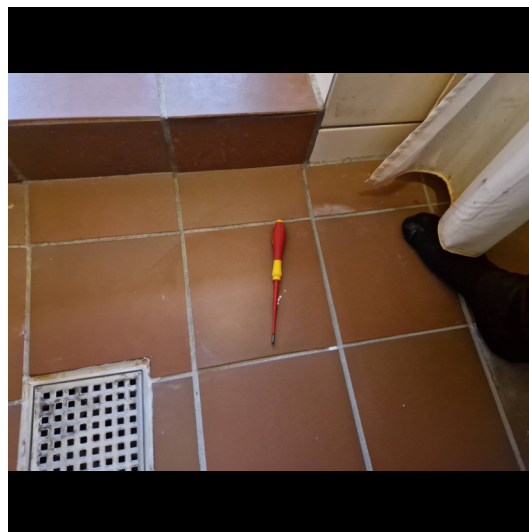
**SKADE:**

Der er gulvklinter med mangelfuld vedhæftning til underlaget i bruseniche

**RISIKO:**

Der er tale om gulv med direkte vandbelastning, hvorfor der er risiko for skader på de omkringliggende konstruktioner og installationer.

## Udskiftning af klinker/fliser

Udbedringseksempel: Udskiftning af klinker/fliser og vådrumsbehandling. klinker/fliser aftages. Underlaget rengøres omhyggeligt. Gulvet vådrumsbehandles. Der skal anvendes et komplet system til vandtætning med produkter fra samme godkendelse. Overflader primes og forsegles i hjørner, omkring rørgennemføringer og ved overgang væg/gulv. Heldækkende tætningsmasse påføres. Gulvklinter udlægges, fuges og afrenses. I hjørner, og i overgang væg og gulv samt omkring sanitære installationer fuges med elastisk, vådrums siliconefugemasse.

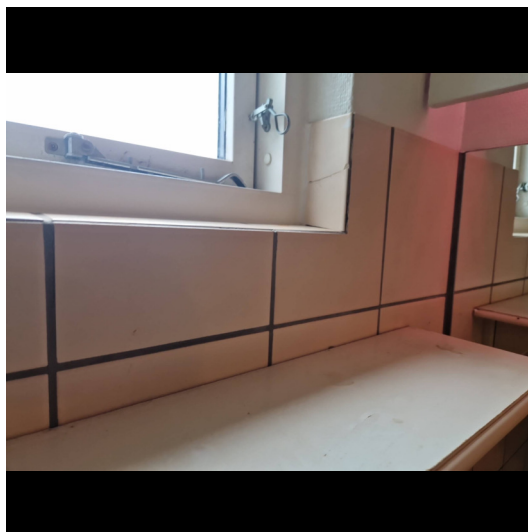
**Stueplan****SKADE:**

Der er vægfliser med mangelfuld vedhæftning til underlaget, udenfor bruseområde, ses fx ved vinduet

**NOTE:**

Der er tale om mindre områder, som ikke er vandbelastet. Der vurderes derfor ikke at være nærliggende risiko for skader.

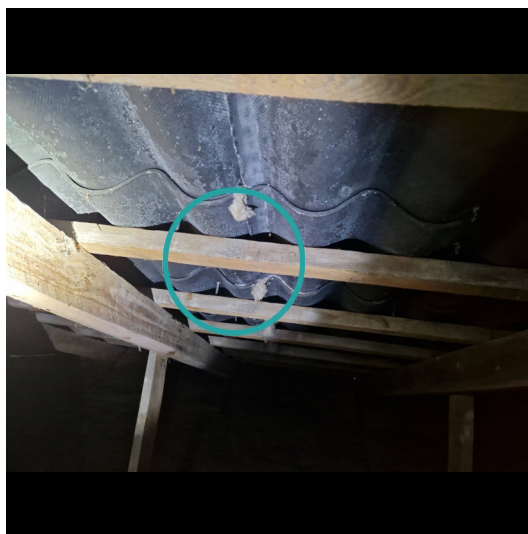
**Stueplan****SKADE:**

Tagplader er blevet rensat og malet. Der er i forbindelse med afrensningen trængt afrensningsslam ind i tagrummet, hvor det ligger i striber på spær og lægter

**NOTE:**

Afrensningsslammet kan indeholde asbest, hvorfor kontakt bør undgås. Såfremt det ønskes fjernet bør det ske i henhold til gældende anvisninger.

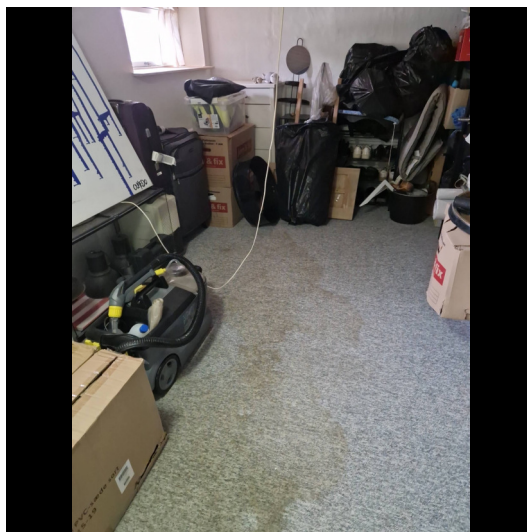
### SKADE:

Der er væg-til-væg tæppe med tæt bagside/fugttæt gulvbelægning i flere rum

### RISIKO:

Der er risiko for uhensigtsmæssige opfugtninger og f.eks. skimmelvækst på længere sigt.

## Demontering af diffusionslukket gulvbelægning

Demontering af diffusionslukket gulvbelægning. Vi anslår at arbejdslønnen er den største del af udbedringsomkostningen og materialer udgør en mindre del. Det anbefales derfor at lade en tømrer udbedre opgaven på regning.

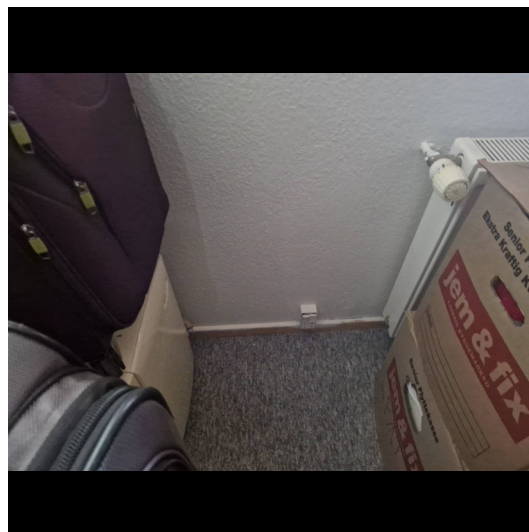
### SKADE:

Der er isoleret indvendigt med forsatsvæg på enkelte ydervægge. Der kunne måles forøget fugt i bunden

### RISIKO:

Der er risiko for uhensigtsmæssige opfugtninger og f.eks. skimmelvækst på længere sigt.

## Indhent tilbud fra fugttekniker

Opgaven har ikke været mulig at prissætte, det anbefales at kontakte en fugttekniker med henblik på udredning af opgaven og tilbud på udbedring.

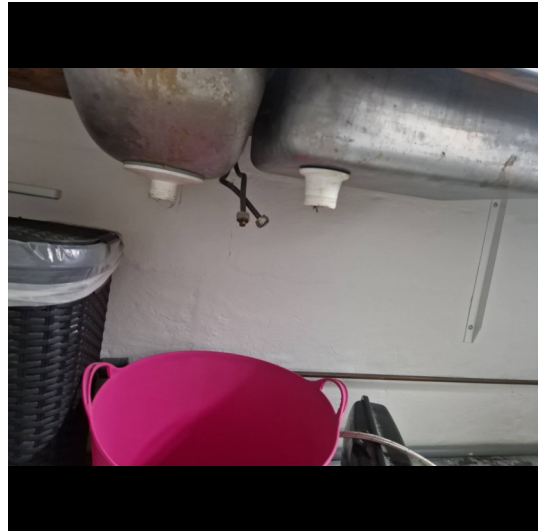
**Kælder****SKADE:**

Armatur og afløb er ikke tilsluttet på vask

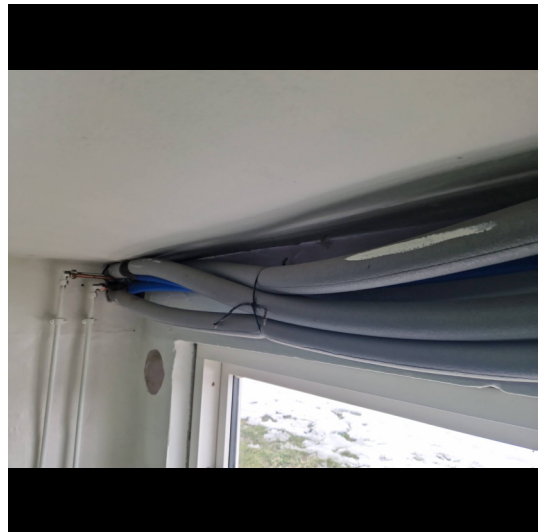
**Kælder****SKADE:**

Varmerør mv. er ikke fastgjort i tilstrækkeligt omfang

**NOTE:**

Der skønnes ikke nærliggende risiko for skade

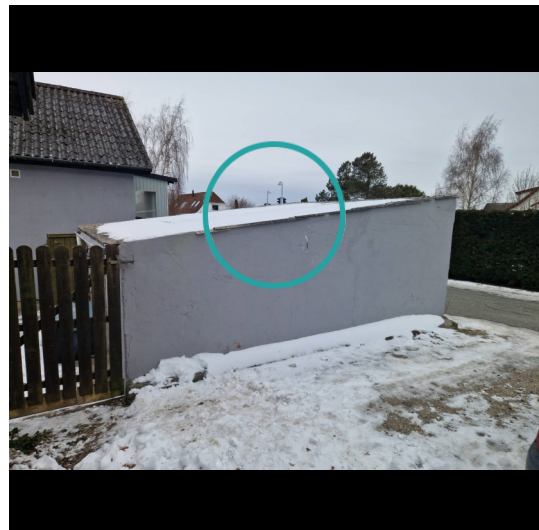
**Tag****SKADE:**

Der er nedbøjning i tagfladen, samt tagplader ligger ujævnt. Mod sydøst er der knækket en tagplade. Taghældningen er mindre end foreskrevet

**RISIKO:**

Der er risiko for vandindtrængning, som kan give vandskader på de underliggende bygningsdele.

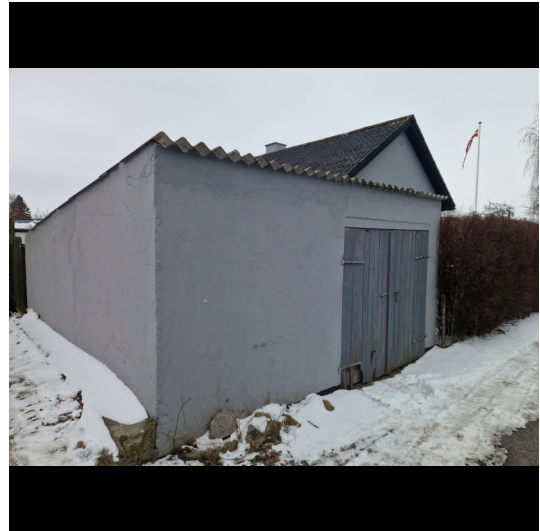
**Ydervægge****SKADE:**

Puds på ydermure er i områder med mangelfuld vedhæftning, afskalninger og revner, ses f.eks. mod vest

**RISIKO:**

Der kan forekomme yderligere udvikling i forholdet på længere sigt.

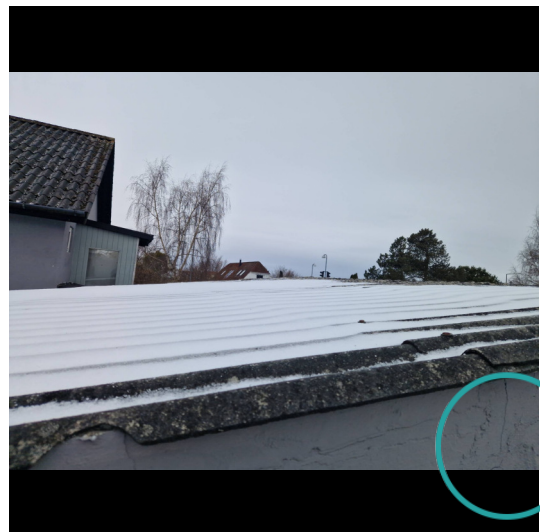
**Ydervægge****SKADE:**

Der er revnedannelser i facader/murværk flere steder. Ses f.eks. mod øst.

**RISIKO:**

Revnerne vil forsat kunne udvikle sig og kan med tiden

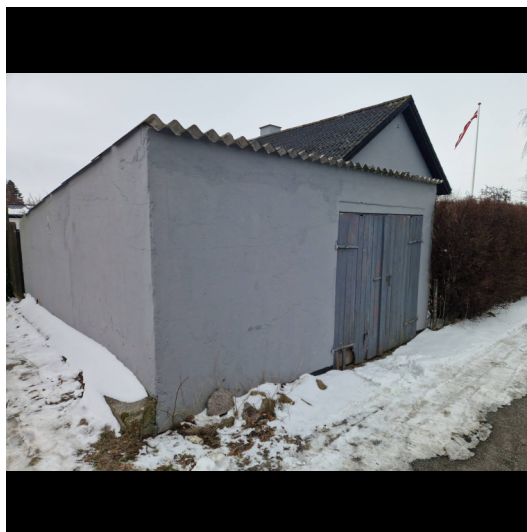
**SKADE:**

Der er nedbrydninger i døre mod syd og nord

**RISIKO:**

Nedbrydningen vurderes at fortsætte på længere sigt.

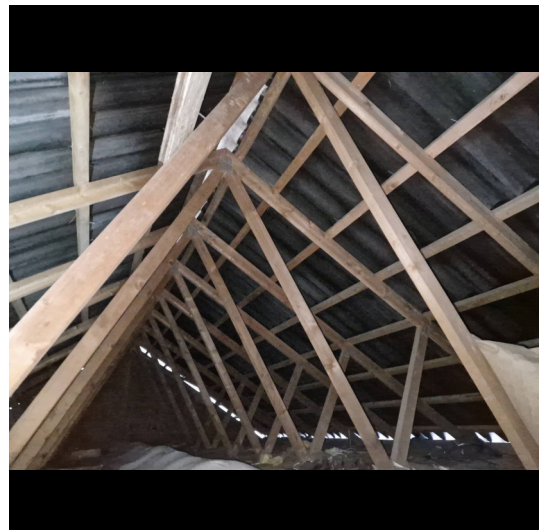
**Tag****SKADE:**

Der mangler skumbølgeklodser i rygningen

**RISIKO:**

Det giver risiko for vandindtrængen ved slagregn og fygesne.

**NOTE:**

Der var store mængder fygesne i tagrum ved besigtigelsen.

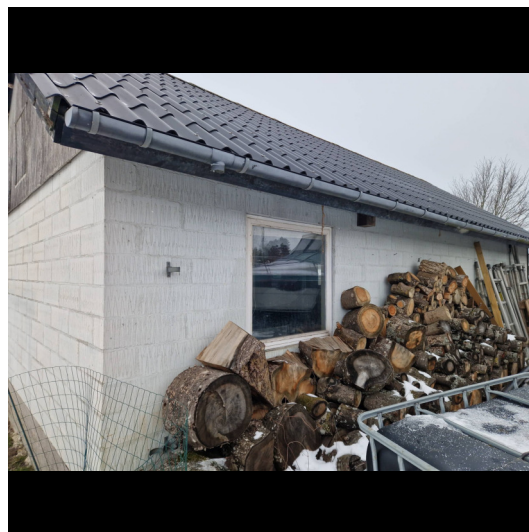
**Tag****SKADE:**

Der er ikke monteret nedløb ved garagen

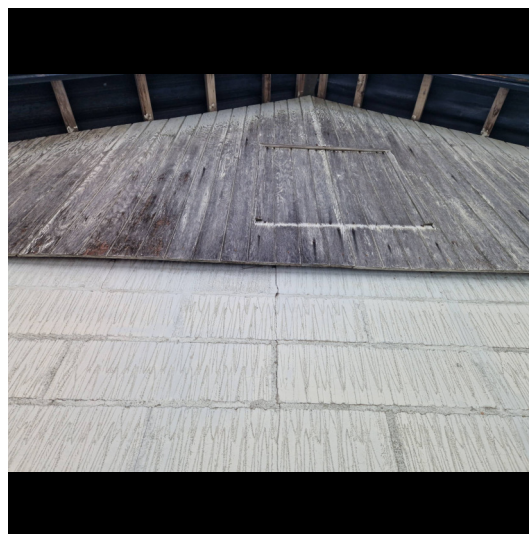
**Ydervægge****SKADE:**

Der er revnedannelser i facader/murværk flere steder. Ses f.eks. mod øst. Revner kan både ses indvendigt og udvendigt

**RISIKO:**

Revnerne vil forsat kunne udvikle sig og kan med tiden

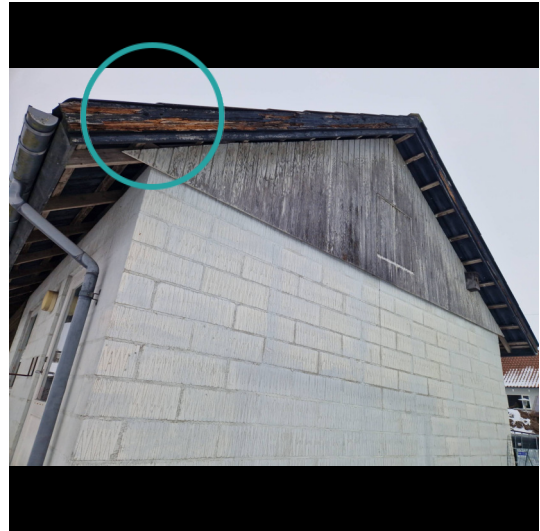
**Ydervægge****SKADE:**

Træbeklædningen på gavl mod syd er under nedbrydning. Det gælder også træværk ved tag

**RISIKO:**

Det må påregnes, at forholdet vil udvikle sig på længere sigt.

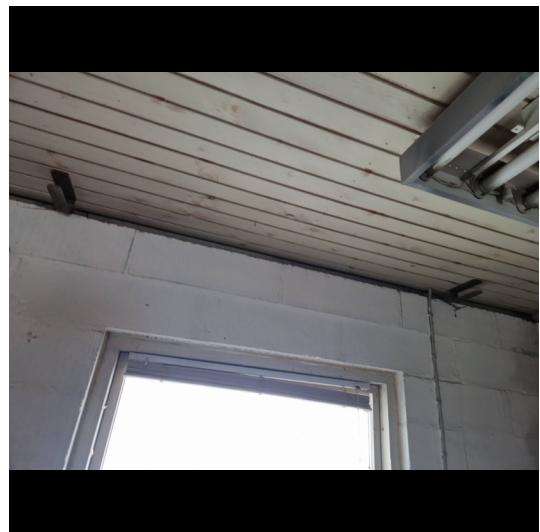
**Døre/vinduer/porte****SKADE:**

Fuger omkring døre og vinduer har mistet elasticiteten og er revnede i overfladen

**NOTE:**

Omfanget er pt. begrænset, hvorfor der ikke skønnes nærliggende risiko for skade.

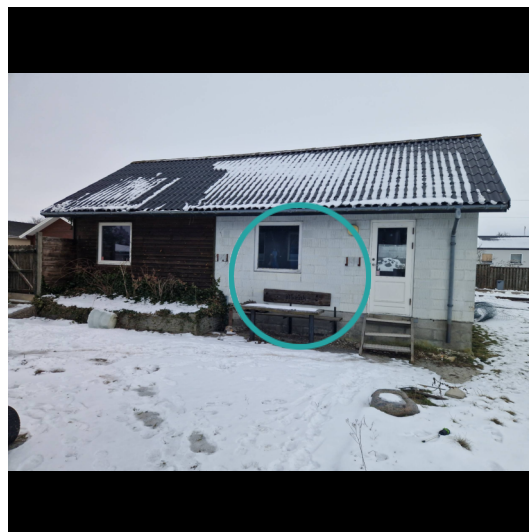
**Døre/vinduer/porte****SKADE:**

Vinduer mangler generelt sålbænke

**RISIKO:**

Der er risiko for fugtindtrængen og skader på de underliggende/bagvedliggende konstruktioner på længere sigt.

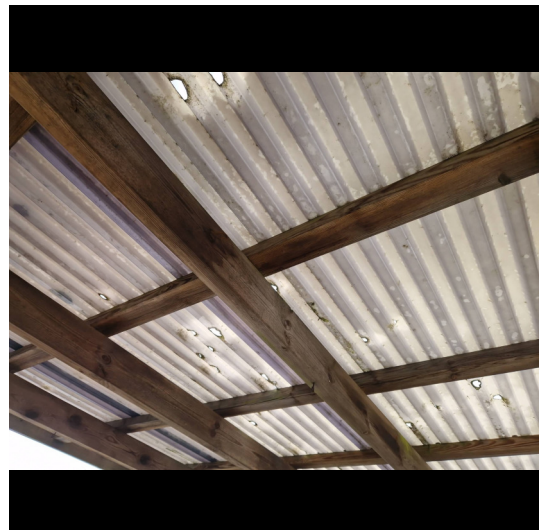
**Tag****SKADE:**

Plasttagplader har huller og defekter

**RISIKO:**

Det vurderes ikke at der er direkte risiko for følgeskader, da konstruktionen er åben og ventileret. Der er dog risiko for skadesudvikling på længere sigt.
