Realsyn+ for

Dyssebakken 132,
6500 Vojens

Dato for besigtigelse: 27-04-2026

Introduktion til VTR rapporten

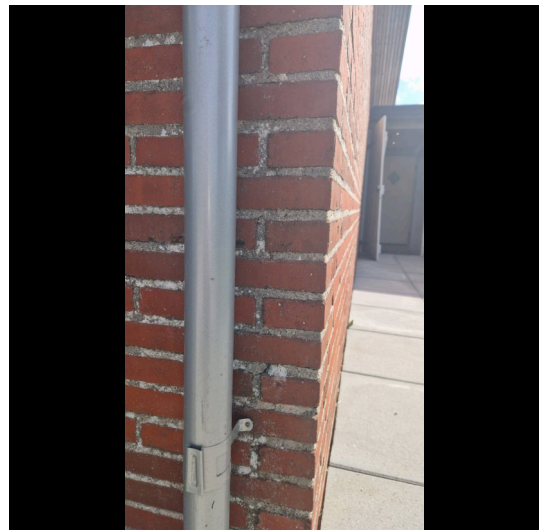
**Ydervægge****SKADE:**

Der er områder med forvitrede fuger mest mod sydvest

Omfanget er på nuværende tidspunkt så begrænset, at der skønnes ikke at være nærliggende risiko for skade.

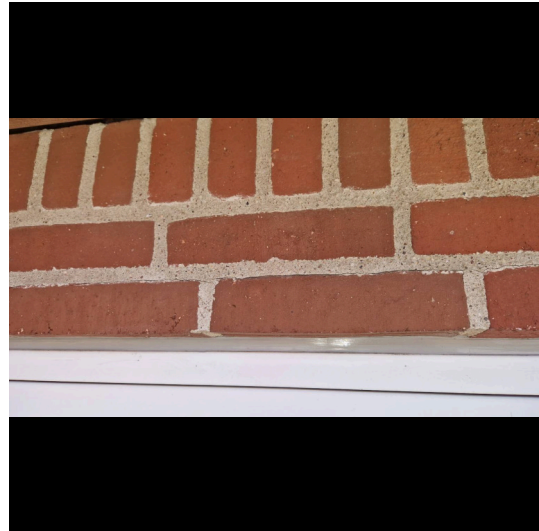
**Ydervægge****SKADE:**

Tegloverligger / fuger over vindue især mod vest og nord er revnet

Her er tale om meget små revner. Mindre udvikling over en længere årrække samt mindre revnedannelse efter reparation kan dog forekomme.

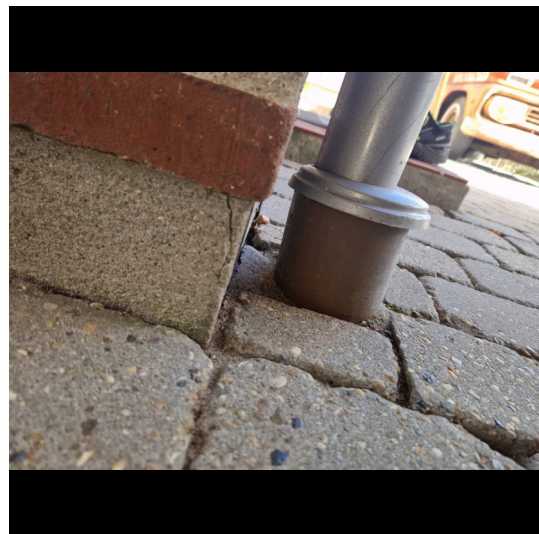
**Fundament/sokkel****SKADE:**

Der er enkelte revner i sokkel især ved hjørne mod garage

Revnedannelsen skønnes at være i ro - mindre udvikling over en længere årrække kan dog forekomme. Mindre revner er almindeligt forekommende i ældre bygninger.

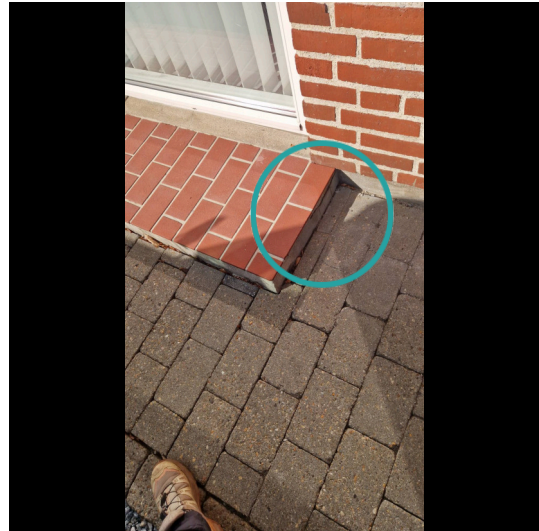
**Fundament/sokkel****SKADE:**

Trin til tidl. entre og bryggers har lidt afskalninger på trinfor kanter

Omfanget er på nuværende tidspunkt så begrænset, at der ikke skønnes at være nogen risiko.

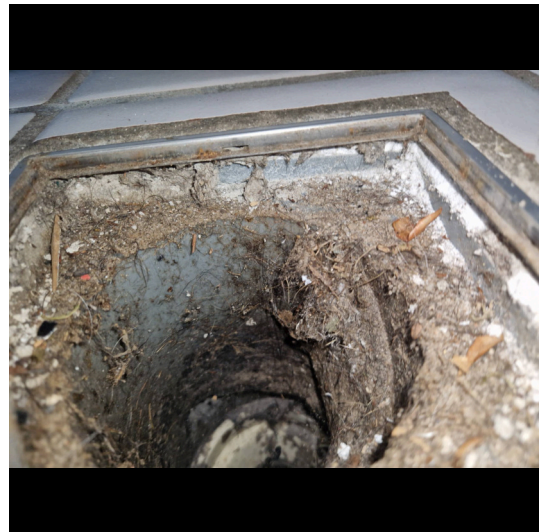
**Stueplan****SKADE:**

Der er en mindre afstand mellem gulv afløbets rist og skål, hvor flisemørtel er synlig.

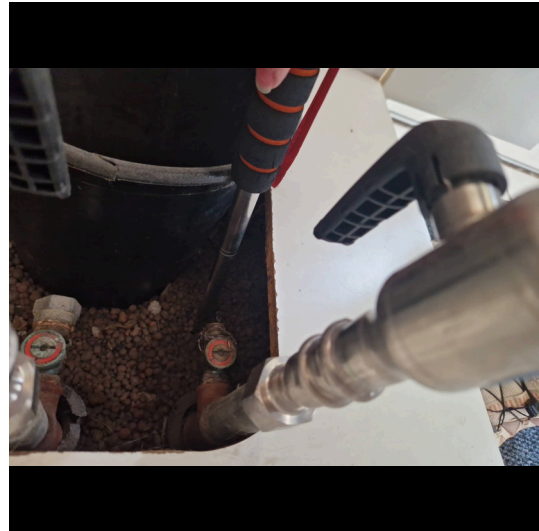
SKADE:

Der er i teknikskabet ikke udført tætning ved gennemføring af rør i terrændækket

Der var ikke krav om radonsikring før 1998.

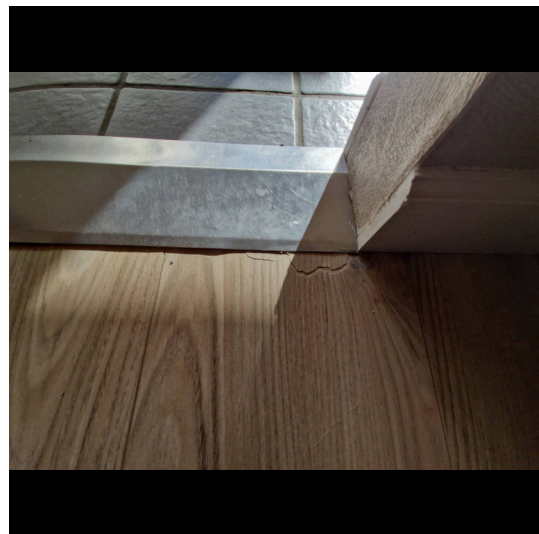
SKADE:

Der er mindre skade i gulvet mod tidligere entre

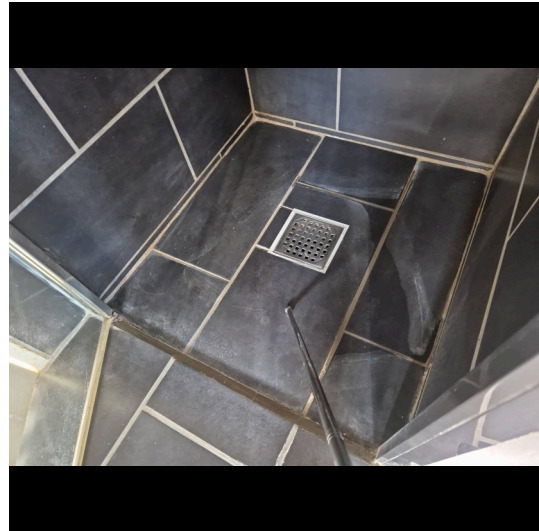
SKADE:

Der er enkelte gulvklinter og vægfliser med mangelfuld vedhæftning til underlaget, i brusenichen

RISIKO:

Der er tale om gulv med direkte vandbelastning, hvorfor der er risiko for skader på de omkringliggende konstruktioner og installationer.

Udskiftning af klinker/fliser

Udbedringseksempel: Udskiftning af fliser/klinker. Aftagning af fliser/klinker. Underlaget rengøres omhyggeligt. Svummelag af cement og fint sand 1:1 arbejdes ind i underlaget. Afretningslag af slidlagsbeton 0-4 mm udlægges, komprimeres og afrettes, lagtykkelse 20 mm. Flexibel fliseklæb, 3,5 kg/m², påføres. fliser/klinker udlægges, fuges med cementbaseret fugemasse og afrenses. I overgang væg og gulv fuges med silicone fugemasse.

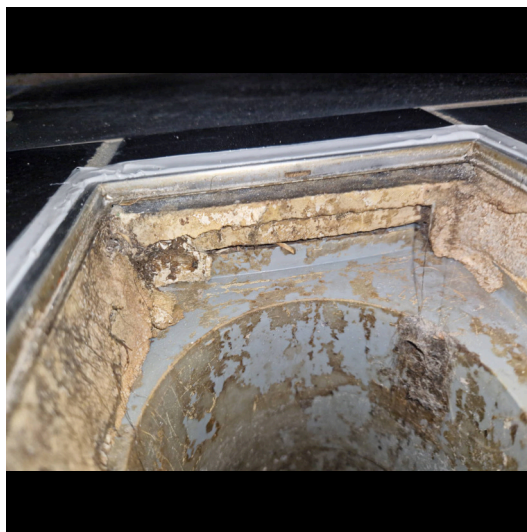
SKADE:

Samlingen mellem afløbsskål og rist er ikke tætsluttende i gulv afløb i brusenichen

RISIKO:

Afløbet er vandbelastet fra gulvoverfladen, og der er risiko for fugtindtrængen og skader på de underliggende konstruktioner og installationer.

Udskiftning af gulvafløb

Udbedringseksempel: Udskiftning af gulvafløb i betongulv med fliser/klinker. Afløbsskål ophugges og udskiftes med ny afløbsskål af rustfrit stål med ramme og 140 x 140 mm rist. Inkl. membranklemflange, vandlås og studse for sideindløb. Afløbsskålen tilsluttes afløbssystemet. Beton udstøbes omkring gulvafløbet til plan med eksisterende betonlag.

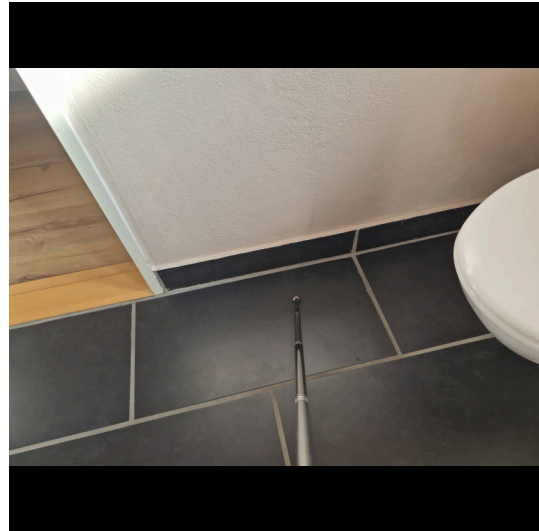
SKADE:

Der er enkelte gulvklinter der er hultlydende fx ved toilet

Der er tale om et mindre område, som ikke er vandbelastet.
Der vurderes derfor ikke at være nærliggende risiko for skader.

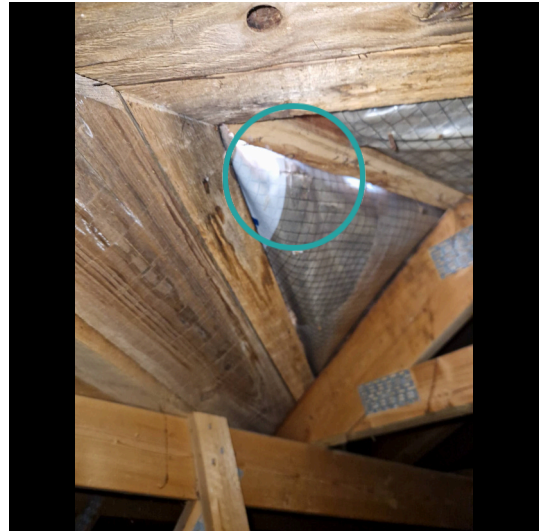
SKADE:

Undertaget har enkelte slip ved armering mest ved skotrende mod kip samt der mangler undertagskraver ved gennemføring af aftræksrør fra bad og skorsten

Det vurderes, at skaden kan udvikle sig på længere sigt.

Tape har ikke samme restlevetid som undertagskraver.

Indhent tilbud fra blikkenslager

Opgaven har ikke været mulig at prissætte, det anbefales at kontakte en blikkenslager med henblik på udredning af opgaven og tilbud på udbedring.

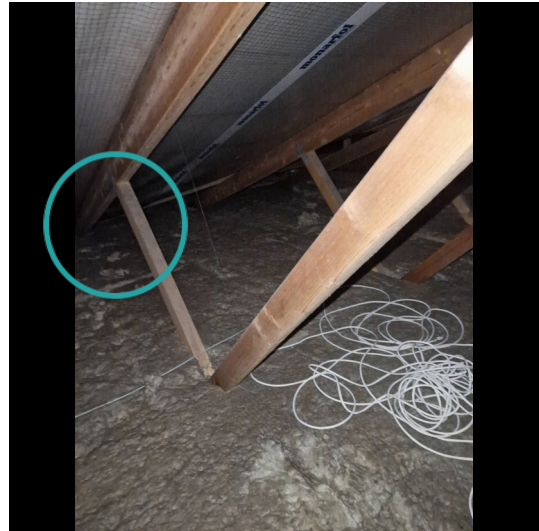
**Stueplan****SKADE:**

Isolering ved enkelte steder ført helt ud til undertaget

Der er ikke tegn på skjolder på spær og lægter eller måltet forøget fugt, hvorfor der ikke skønnes at være nærliggende risiko for følgeskader.

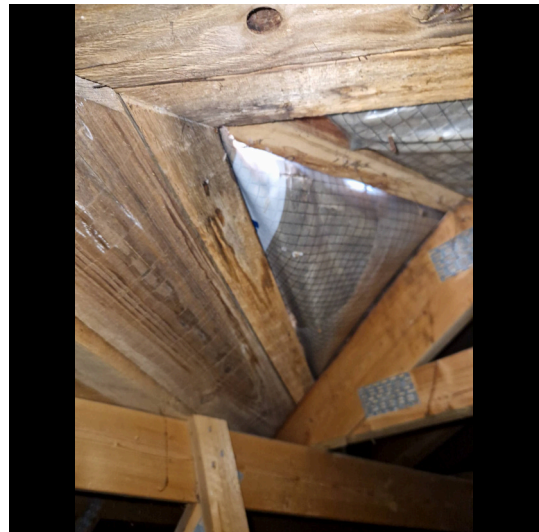
**Stueplan****SKADE:**

Skotrendeplanker har fugtskjolder mest mod kip

Fugtskjolderne vurderes at være sæsonbetonede, og der vurderes ikke at være risiko for yderligere skade.

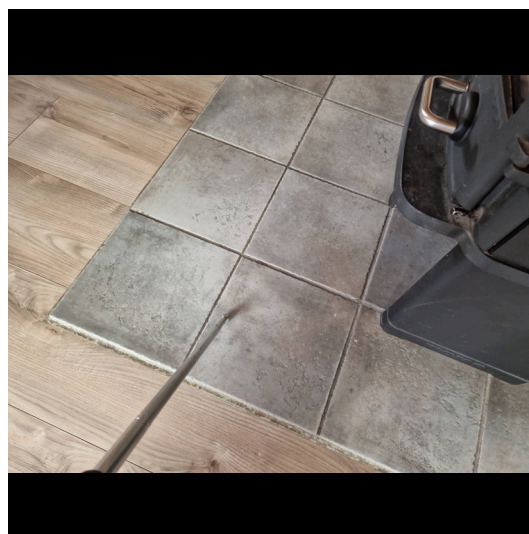
SKADE:

Der er enkelte gulvklinter med mangelfuld vedhæftning til underlaget ved brændeovn

Omfanget er på nuværende tidspunkt så begrænset, at der ikke skønnes at være nogen risiko.

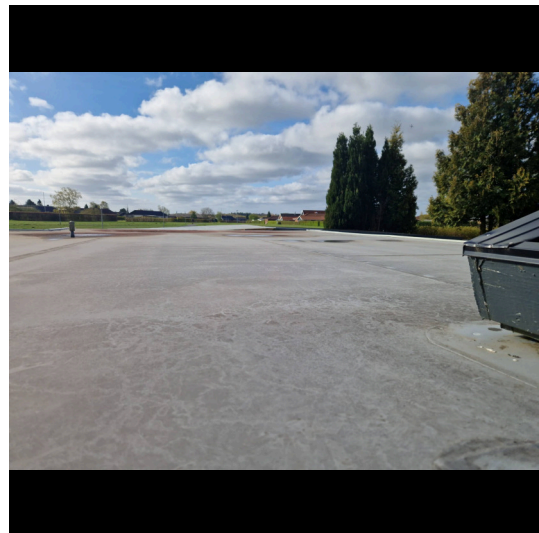
SKADE:

Tagdugen fremstår med luncker og manglende fleksibilitet

Forholdet kan udvikle sig på længere sigt.

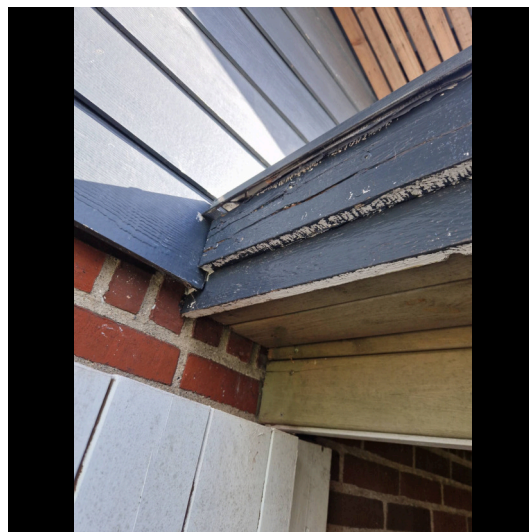
SKADE:

Sternbeklædning mod vest har begyndende nedbrydning

Udviklingen skønnes at fortsætte, og det kan medføre svigt på længere sigt.

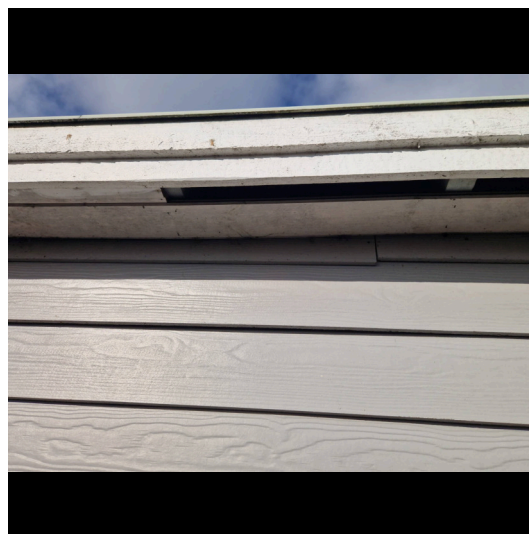
SKADE:

Der mangler et stykke underbeklædning mod øst

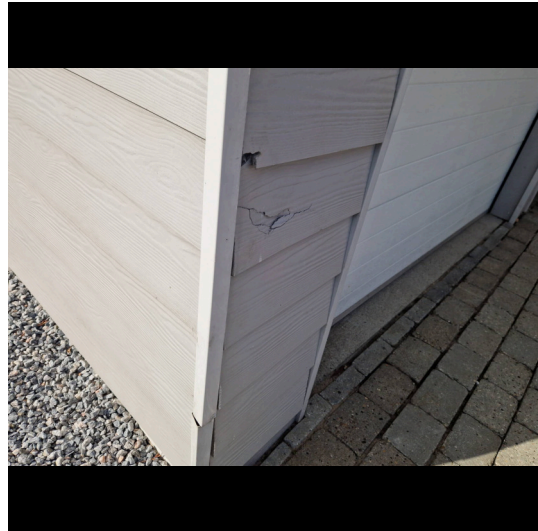
**Ydervægge****SKADE:**

Eternitpladerne på ydervægge er stedvist med revner og skader mest ved port

Omfanget er på nuværende tidspunkt begrænset, hvorfor der kun skønnes mindre risiko for skadeudvikling.

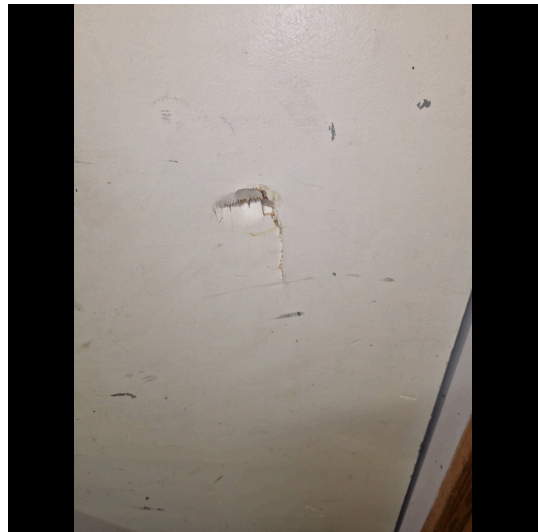
**Døre/vinduer/porte****SKADE:**

Dør i / mod værksted har skade i dørbladet

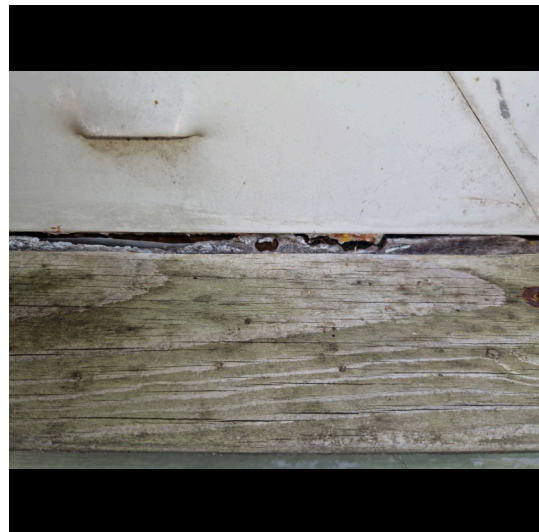
**Døre/vinduer/porte****SKADE:**

Fuger omkring vindue mod vest har mistet elasticiteten, og mangler vedhæftning mellem beklædning og karm

Det vurderes, at skaden kan udvikle sig på længere sigt.

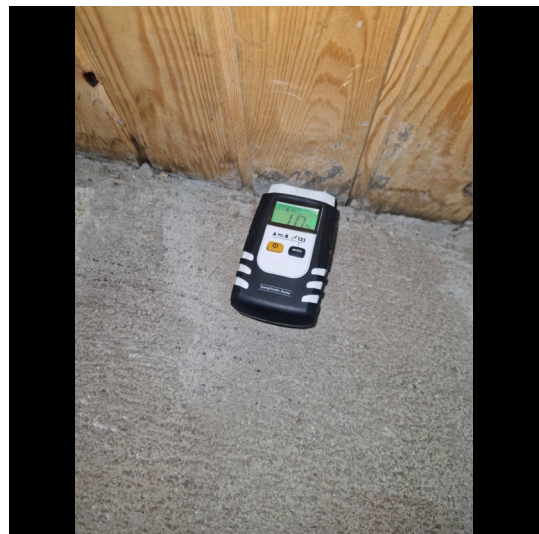
**Stueplan****SKADE:**

Der er fugtskjolder på væggen mod gulv

Skønnes pga. det fugtige miljø om vinteren når bil er parkeret. forholdet var tørt ved fugtmåling.

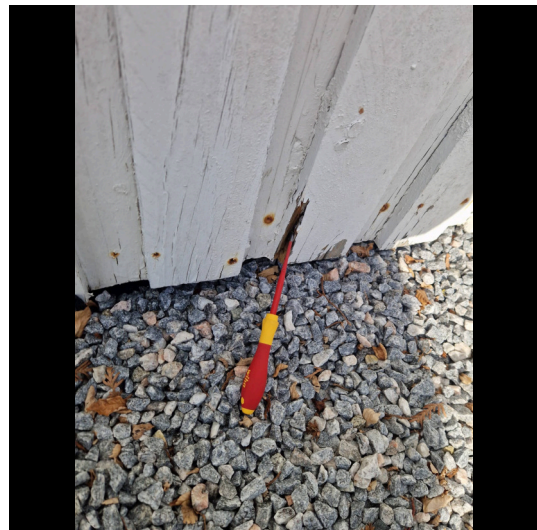
**Ydervægge****SKADE:**

Træbeklædningen er nedbrudt, især mod øst og syd

Det må påregnes, at forholdet vil udvikle sig på længere sigt.

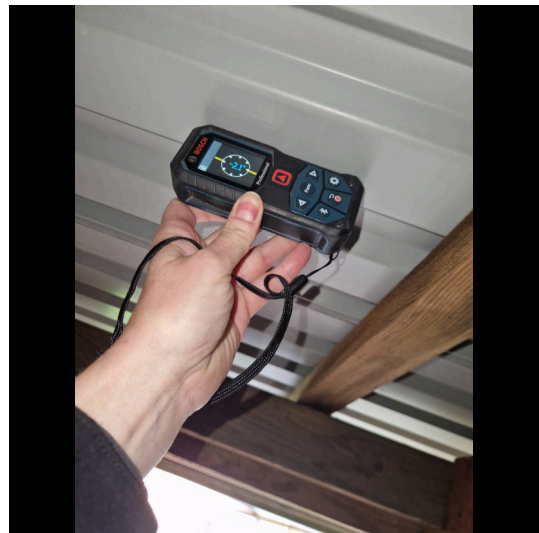
**Tag****SKADE:**

Taghældningen er mindre end foreskrevet af tagproducenten

Der ses ikke tegn på skade efter nu mange år, hvorfor forholdet skønnes uden overordnet konstruktiv betydning.

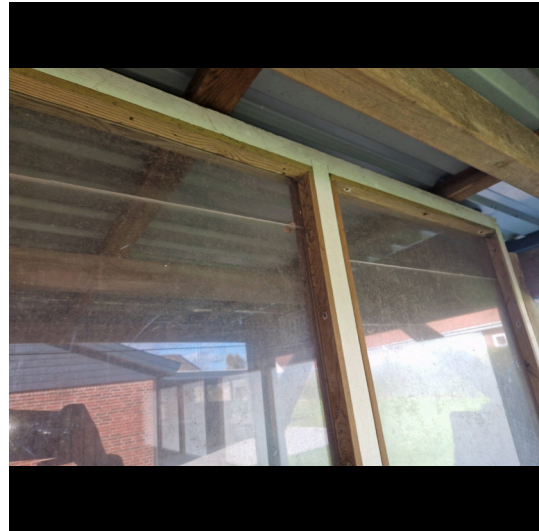
SKADE:

Der er flere revnede plexiglasruder, f.eks. mod vest
