Realsyn+ for

REAL

Vembvej 3,  
9220 Aalborg Øst

### Bygningsoversigt

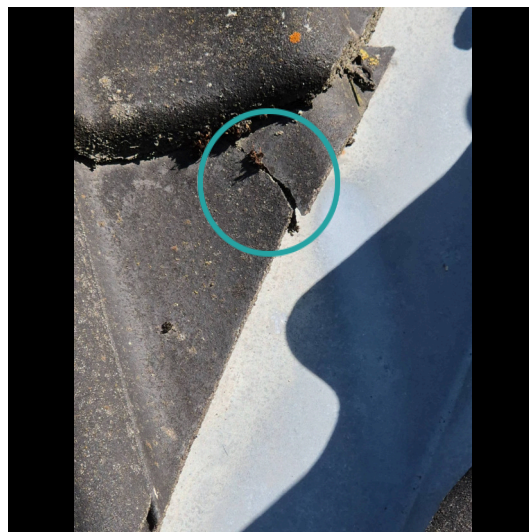
**Tag****SKADE:**

En tagsten har revner, det ses ved skotrende ved hoveddør

**RISIKO:**

Der er risiko for at forholdet kan udvikle sig på længere sigt og give skader.

**1.126,00 Pr m2****Udskiftning af tagsten**

Udbedringseksempel: Udskiftning af tagsten. Eksisterende tagsten nedtages. Tagsten oplægges på lægteunderlaget og fastgøres til dette med bindere Ø 3 mm, som JP-tagstensbindere i hver 3. sten - diagonalbinding.

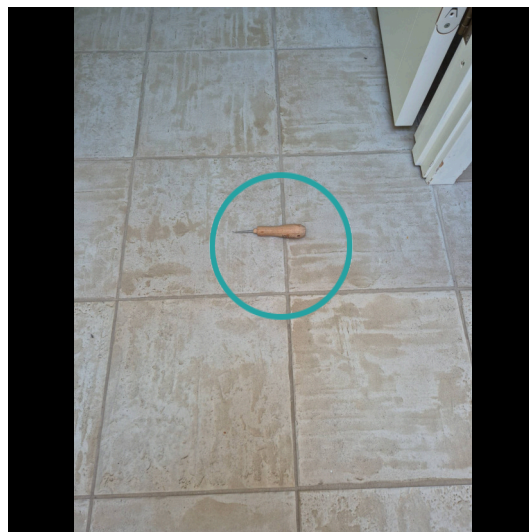
**Stueplan****SKADE:**

Der er gulvklinter med mangelfuld vedhæftning til underlaget ved dør til kontor

**NOTE:**

Omfanget er på nuværende tidspunkt så begrænset, at der ikke skønnes at være nogen risiko.

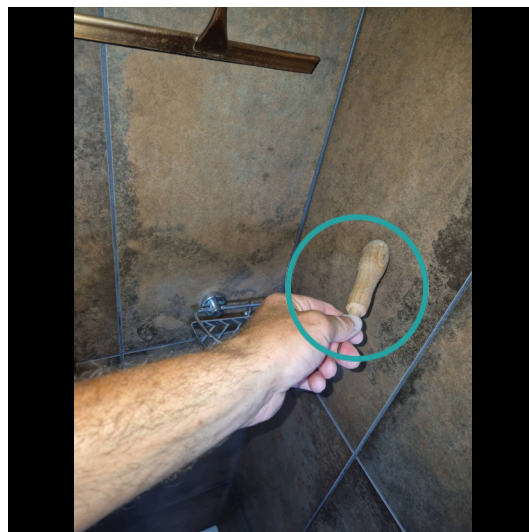
**SKADE:**

Der er vægfliser med mangelfuld vedhæftning til underlaget i brusenichen

**RISIKO:**

Der er tale om væg med direkte vandbelastning, hvorfor der er risiko for skader på de omkringliggende konstruktioner og installationer.

## Udskiftning af klinker/fliser

Udbedringseksempel: Udskiftning af fliser/klinker. Aftagning af fliser/klinker. Underlaget rengøres omhyggeligt. Svummelag af cement og fint sand 1:1 arbejdes ind i underlaget. Afretningslag af slidlagsbeton 0-4 mm udlægges, komprimeres og afrettes, lagtykkelse 20 mm. Flexibel fliseklæb, 3,5 kg/m<sup>2</sup>, påføres. fliser/klinker udlægges, fuges med cementbaseret fugemasse og afrenses. I overgang væg og gulv fuges med silicone fugemasse.

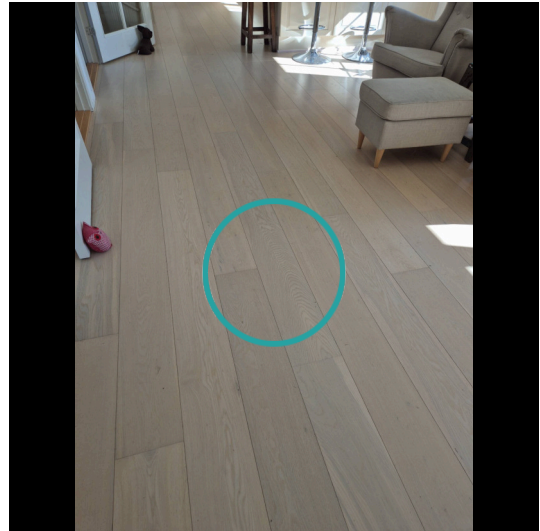
**Stueplan****SKADE:**

Gulv er ude af vater flere steder

**NOTE:**

Forholdet skønnes aldersrelateret, uden konstruktiv betydning. Mindre ujævnheder/skævheder er almindeligt forekommende i ældre bygninger.

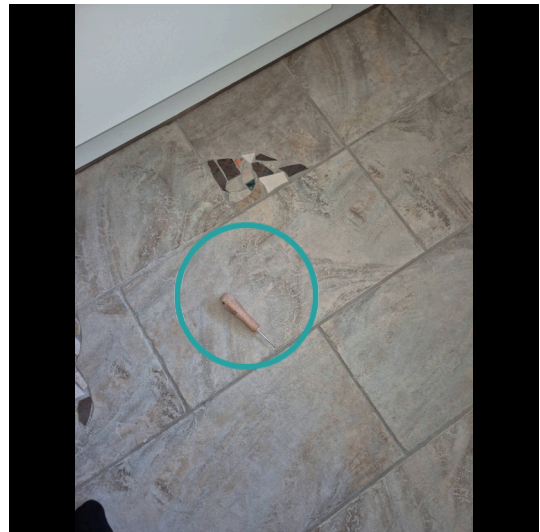
**Kælder****SKADE:**

Der er gulvklinter med mangelfuld vedhæftning til underlaget ved tørretrumbler

**NOTE:**

Der er tale om et mindre område, som ikke er vandbelastet. Der vurderes derfor ikke at være nærliggende risiko for skader.

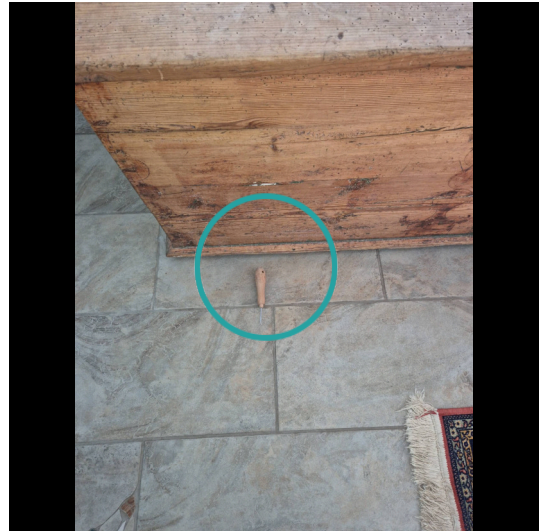
**Kælder****SKADE:**

Der er gulvklinter med mangelfuld vedhæftning til underlaget ved kisten

**NOTE:**

Omfanget er på nuværende tidspunkt så begrænset, at der ikke skønnes at være nogen risiko.

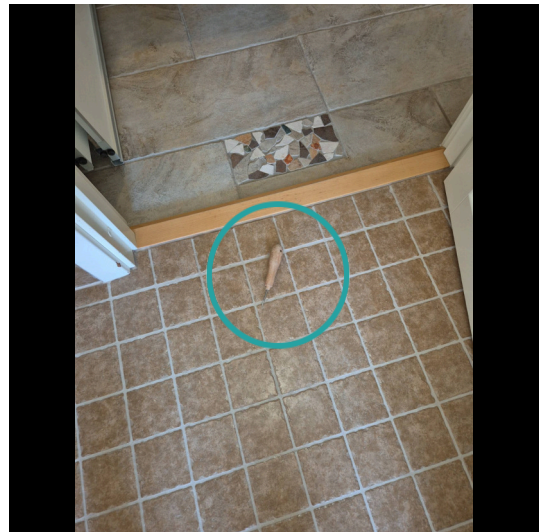
**Kælder****SKADE:**

Der er gulvklinter med mangelfuld vedhæftning til underlaget ved dør

**NOTE:**

Der er tale om et mindre område, som ikke er vandbelastet. Der vurderes derfor ikke at være nærliggende risiko for skader.

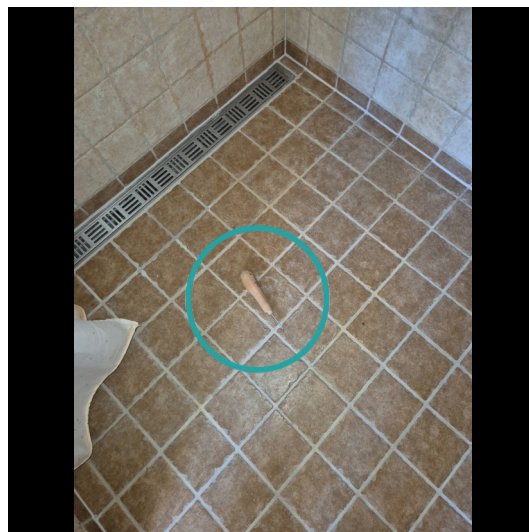
## SKADE:

Der er gulvklinter med mangelfuld vedhæftning til underlaget i brusenichen

## RISIKO:

Der er tale om gulv med direkte vandbelastning, hvorfor der er risiko for skader på de omkringliggende konstruktioner og installationer.

## Udskiftning af klinker/fliser

Udbedringseksempel: Udskiftning af fliser/klinker Aftagning af fliser/klinker. Underlaget rengøres omhyggeligt. Svummelag af cement og fint sand 1:1 arbejdes ind i underlaget. Afretningslag af slidlagsbeton 0-4 mm udlægges, komprimeres og afrettes, lagtykkelse 20 mm. Fleksibel fliseklæb, 3,5 kg/m<sup>2</sup>, påføres. Fliser/klinker udlægges, fuges med cementbaseret fugemasse og afrenses. I overgang væg og gulv fuges med silicone fugemasse.

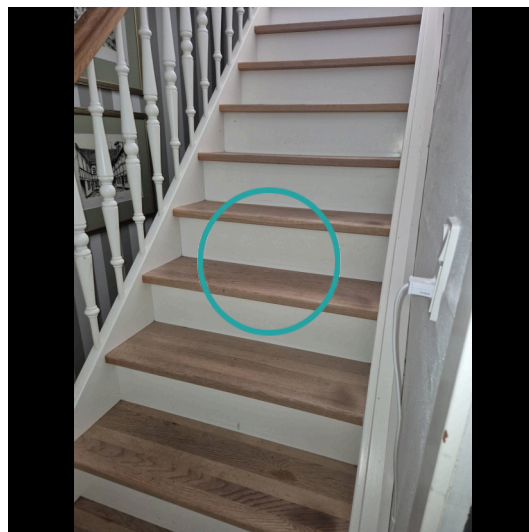
### SKADE:

Trappen til stueetage knirker ved brug

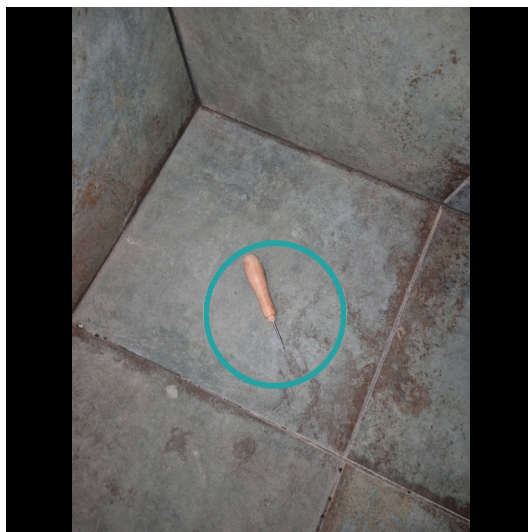
**SKADE:**

Der er gulvklinter med mangelfuld vedhæftning til underlaget i brusenichen

**RISIKO:**

Der er tale om gulv med direkte vandbelastning, hvorfor der er risiko for skader på de omkringliggende konstruktioner og installationer.

## Udskiftning af klinker/fliser

Udbedringseksempel: Udskiftning af fliser/klinker Aftagning af fliser/klinker. Underlaget rengøres omhyggeligt. Svummelag af cement og fint sand 1:1 arbejdes ind i underlaget. Afretningslag af slidlagsbeton 0-4 mm udlægges, komprimeres og afrettes, lagtykkelse 20 mm. Flexibel fliseklæb, 3,5 kg/m<sup>2</sup>, påføres. Fliser/klinker udlægges, fuges med cementbaseret fugemasse og afrenses. I overgang væg og gulv fuges med silicone fugemasse.

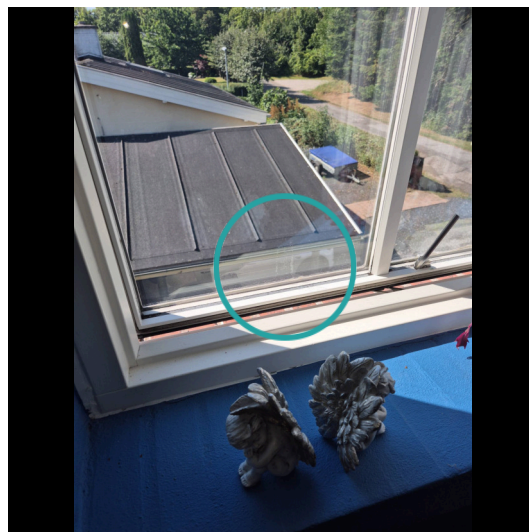
**SKADE:**

Der er enkelte punkterede termoruder.

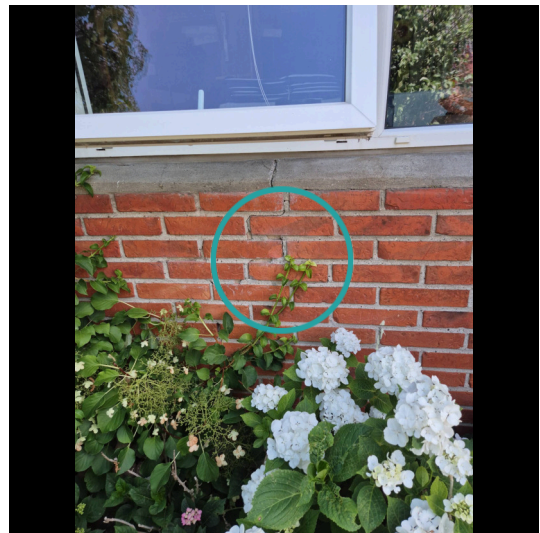
**Ydervægge****SKADE:**

Ydervægge har enkelte revner, bl.a. mod vest

**RISIKO:**

Det vurderes, at skaden kan udvikle sig på længere sigt.

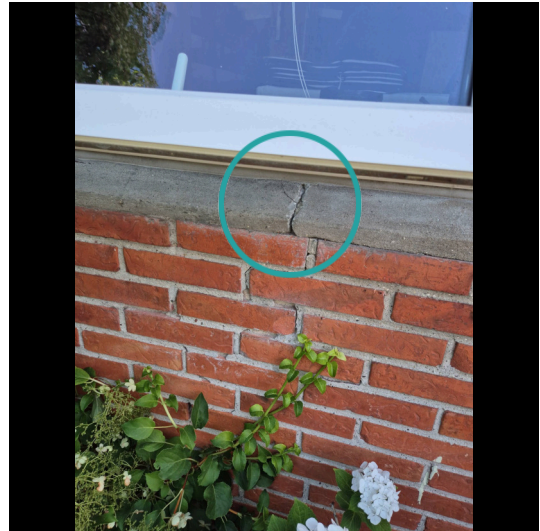
**Døre/vinduer/porte****SKADE:**

Sålbænke i beton har revnedannelser. Dette ses især ved vinduer mod vest

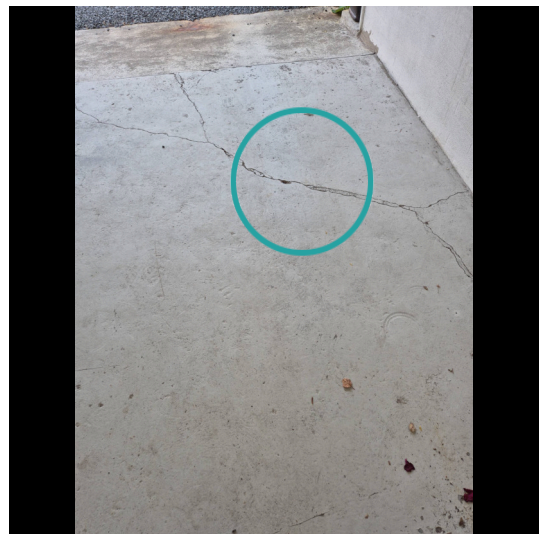
**Stueplan****SKADE:**

Der er revner og afskalninger i betongulvet

**NOTE:**

Omfanget er på nuværende tidspunkt så begrænset, at der ikke skønnes at være nogen risiko.

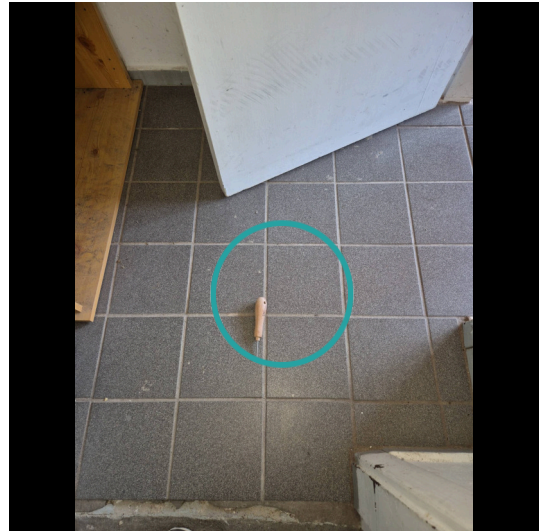
**SKADE:**

Der er gulvklinter med mangelfuld vedhæftning til underlaget

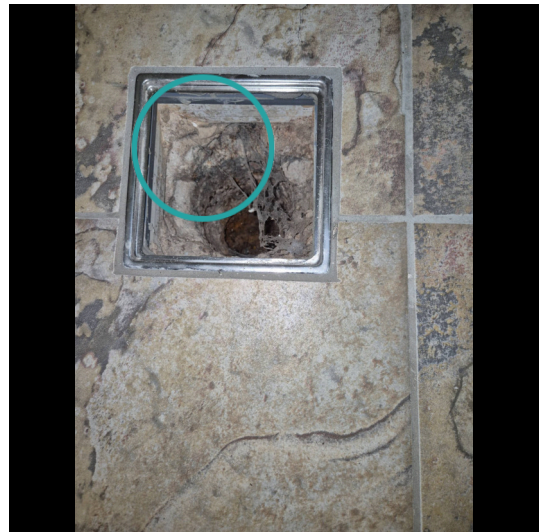
**SKADE:**

Der er afstand og synlig betonkant mellem afløbsskål og rist i gulvafløb ved håndvasken

**NOTE:**

Gulvafløbet er ikke vandbelastet fra gulvoverfladen, og der skønnes derfor ikke at være nærliggende risiko for skader.

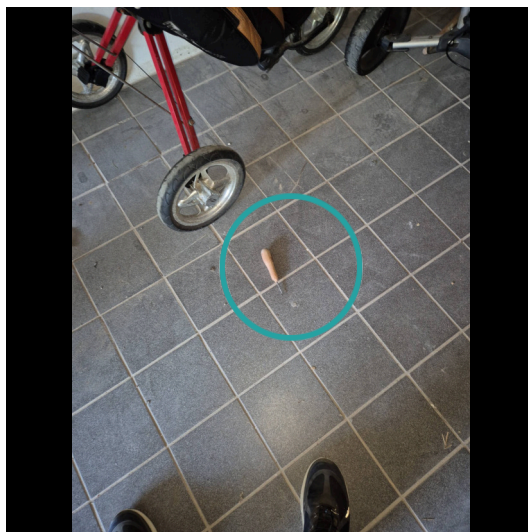
### SKADE:

Der er gulvklinter med mangelfuld vedhæftning til underlaget
