Realsyn+ for

Rahbæks Alle 2,
6650 Brørup

Bygningsoversigt

Dato for besigtigelse: 27-05-2026

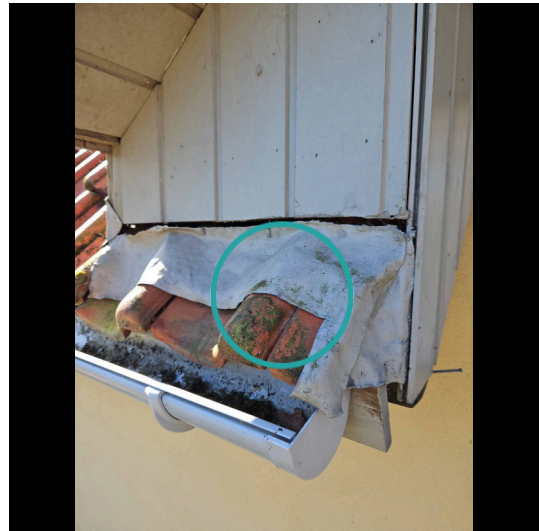
Tag

Mod nord er inddækning ved tag på begge sider af fordør ikke tætsluttende

Der er risiko for indtrængning af fugt, og dermed følgeskader på underliggende konstruktioner.

Opgaven vurderes at kunne udbedres af en blikkenslager. Vi anslår, at arbejdslønnen er den største del af udbedringsomkostningen, og materialer udgør en mindre del. Det anbefales derfor at lade en blikkenslager udbedre opgaven på regning.

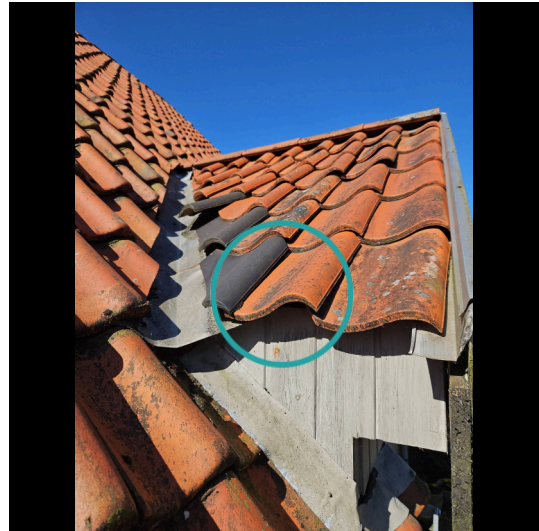
Tag

Der er stedvis tagsten som ligger skævt og ikke er tætsluttende som fx mod nord over fordør. Ved rygning er mørtel stedvis porøst/revnet og nogle rygningssten er ikke tætsluttende

Der er risiko for indtrængning af fugt, og dermed følgeskader på underliggende konstruktioner.

Eftergang af rygningsmørtel

Udbedringseksempel: Reparation af rygningsmørtel. Rygningssten nedtages. Eksisterende rygningssten lægges i mørtel.

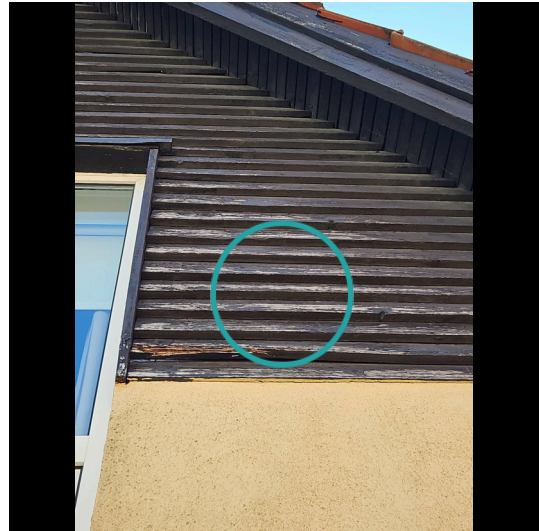
Ydervægge

Træbeklædning ved gavle mod øst og vest er stedvis med nedbrydning som fx fornedet mod vest

Det vurderes, at skaden kan udvikle sig på længere sigt.

Udskiftning af beklædning

Udbedringseksempel: Udskiftning med bræddebeklædning af fyrretræ med lister. Bræddebeklædning med lister opsættes på ydervæg og behandles med plastalkydræbeskyttelse. Nedrivning af eksisterende bræddebeklædning. Ny bræddebeklædning monteres. Beklædningen malerbehandles med træbeskyttelse.

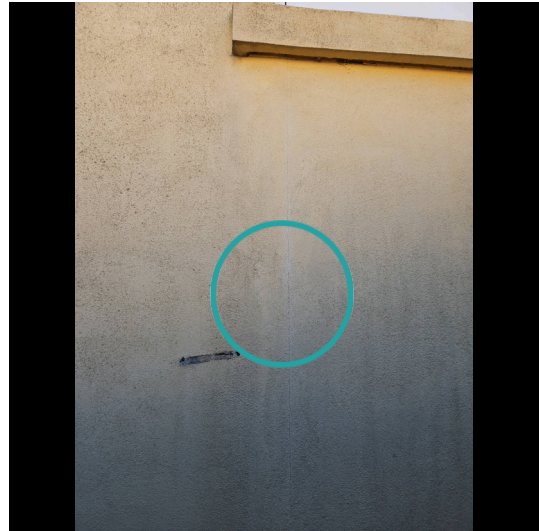
**Ydervægge****SKADE:**

Der er enkelte revner i facadepuds som fx mod vest

Der kunne ikke registreres følgeskader ved besigtigelsen, og der vurderes ikke at være nærliggende risiko for skade.

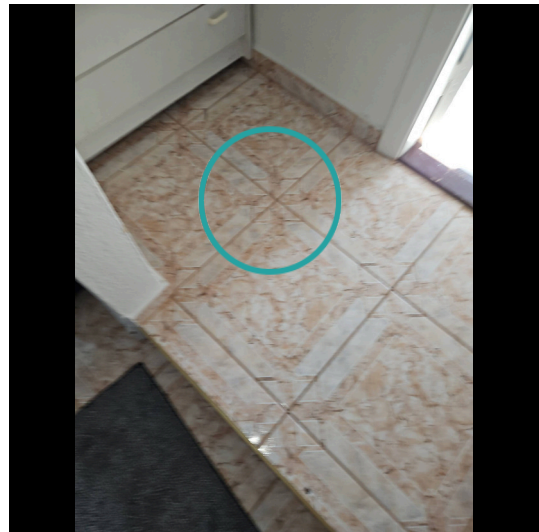
**Stueplan****SKADE:**

Gulvklinter er stedvis med mangelfuld vedhæftning til underlaget som fx ved yderdør

Der kunne ikke registreres følgeskader ved besigtigelsen, og der vurderes ikke at være nærliggende risiko for skade.

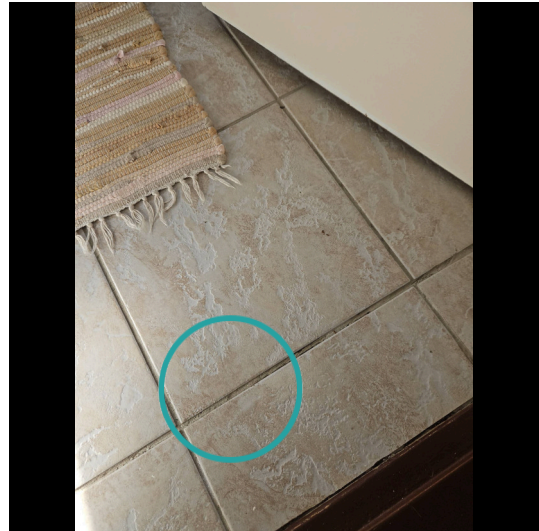
Stueplan

Gulvklinker er stedvis med mangelfuld vedhæftning til underlaget og der er enkelte revnede fuger mellem gulvklinker som fx ved døre

Der kunne ikke registreres følgeskader ved besigtigelsen, og der vurderes ikke at være nærliggende risiko for skade.

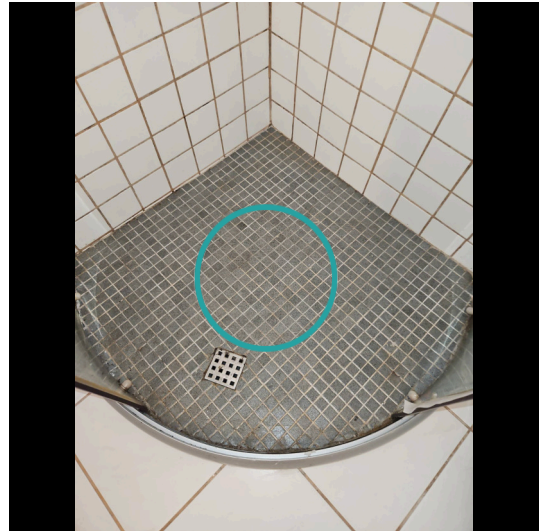
Stueplan

I bruseniche er gulvklinker stedvis med mangelfuld vedhæftning til underlaget

Der er tale om gulv med direkte vandbelastning, hvorfor der er risiko for skader på de omkringliggende konstruktioner og installationer.

Udskiftning af klinker/fliser

Udbedringseksempel: Udskiftning af fliser/klinker og vådrumsbehandling. fliser/klinker aftages. Underlaget rengøres omhyggeligt. Gulvet vådrumsbehandles. Der skal anvendes et komplet system til vandtætning med produkter fra samme godkendelse. Overflader primes og forsegles i hjørner, omkring rørgennemføringer og ved overgang væg/gulv. Heldækkende tætningsmasse påføres. fliser/klinker opsættes, fuges og afrenses. I hjørner, og i overgang væg og gulv samt omkring sanitære installationer fuges med elastisk, vådrums siliconefugemasse.

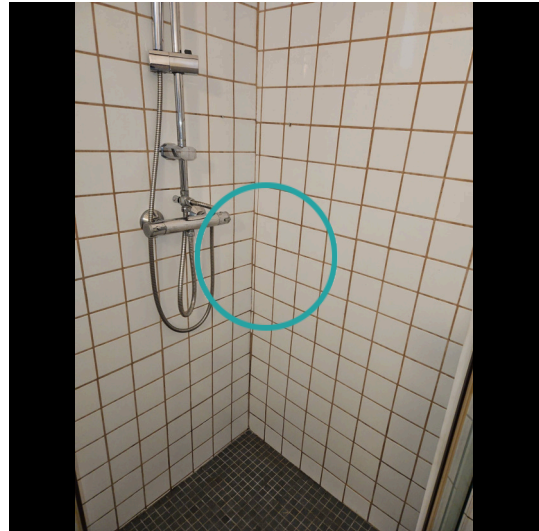
Stueplan

I bruseniche er vægfliser stedvis mangelfuld vedhæftning til underlaget som fx ved blandingsbatteri

Der er tale om vægge med direkte vandbelastning, hvorfor der er risiko for skader på de omkringliggende konstruktioner og installationer.

Udskiftning af klinker/fliser

Udbedringseksempel: Udskiftning af fliser/klinker og vådrumsbehandling. fliser/klinker aftages. Underlaget rengøres omhyggeligt. Gulvet vådrumsbehandles. Der skal anvendes et komplet system til vandtætning med produkter fra samme godkendelse. Overflader primes og forsegles i hjørner, omkring rørgennemføringer og ved overgang væg/gulv. Heldækkende tætningsmasse påføres. Vægfliser opsættes, fuges og afrensnes. I hjørner, og i overgang væg og gulv samt omkring sanitære installationer fuges med elastisk, vådrums siliconefugemasse.

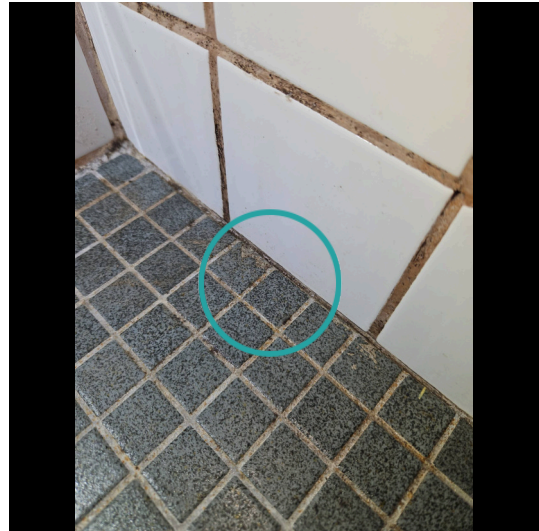
Stueplan

I bruseniche er hjørnefuger mellem gulv og vægge stedvis med revner

Der er tale om fuger, som er direkte vandbelastede, hvorfor der er risiko for skader på de omkringliggende konstruktioner og installationer.

Eftergang af hjørnefuger

Udbedringseksempel: Eftergang af hjørnefuger i vådrum. Defekte fuger udskæres. Underlaget rengøres omhyggeligt, fugesider affedtes. Der fuges med elastisk, vådrums silikonefugemasse.

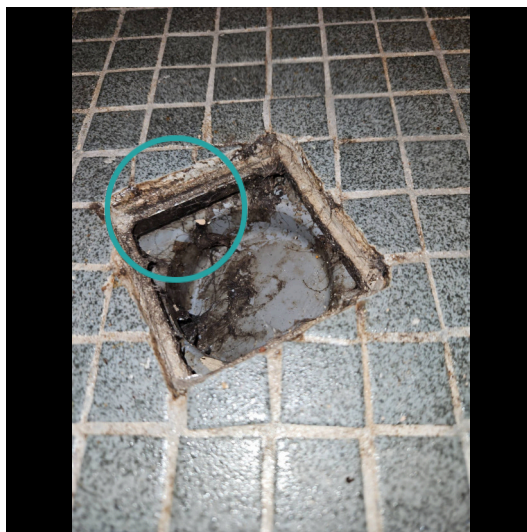
Stueplan

I bruseniche er samlingen mellem afløbsskål og rist ikke tætsluttende i gulvafløb

Afløbet er vandbelastet fra gulvoverfladen, og der er risiko for fugtindtrængen og skader på de underliggende konstruktioner og installationer.

Udskiftning af gulvafløb

Udbedringseksempel: Udskiftning af gulvafløb i betongulv med fliser/klinker. Afløbsskål ophugges og udskiftes med ny afløbsskål af rustfrit stål med ramme og 140 x 140 mm rist. Inkl. membranklemflange, vandlås og studse for sideindløb. Afløbsskålen tilsluttes afløbssystemet. Beton udstøbes omkring gulvafløbet til plan med eksisterende betonlag.

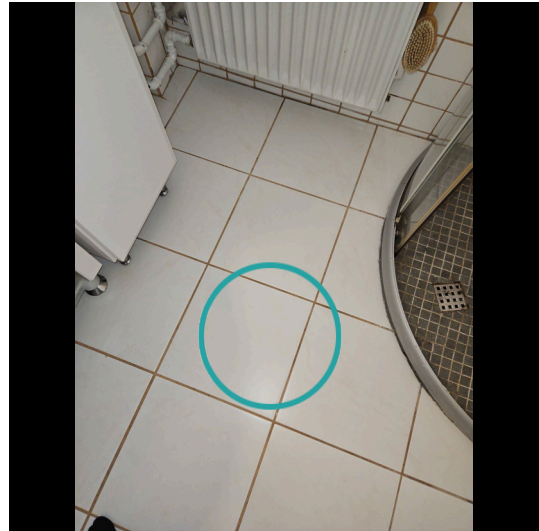
**Stueplan****SKADE:**

Gulvklinker er stedvis med mangelfuld vedhæftning til underlaget som fx midt på gulvet

Der er tale om områder, som ikke er vandbelastet. Der vurderes derfor ikke at være nærliggende risiko for skader.

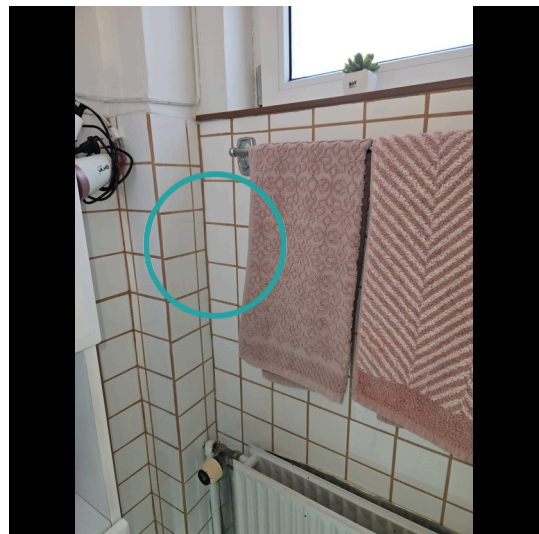
**Stueplan****SKADE:**

Vægfliser er stedvis med mangelfuld vedhæftning til underlaget som fx ved vindue

Der er tale om områder, som ikke er vandbelastet. Der vurderes derfor ikke at være nærliggende risiko for skader.

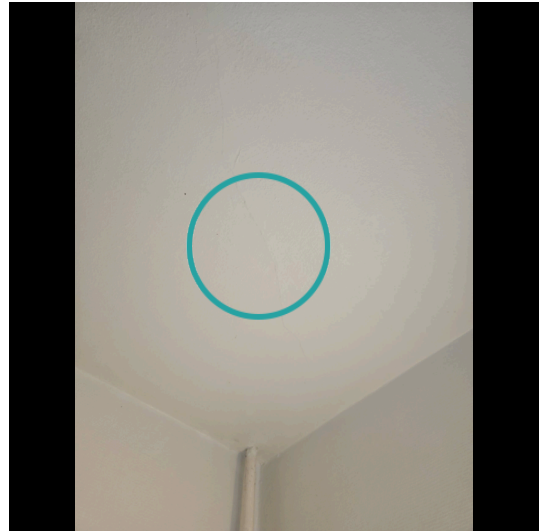
Stueplan

Loft er med enkelte revner

Skaden er af mindre omfang.

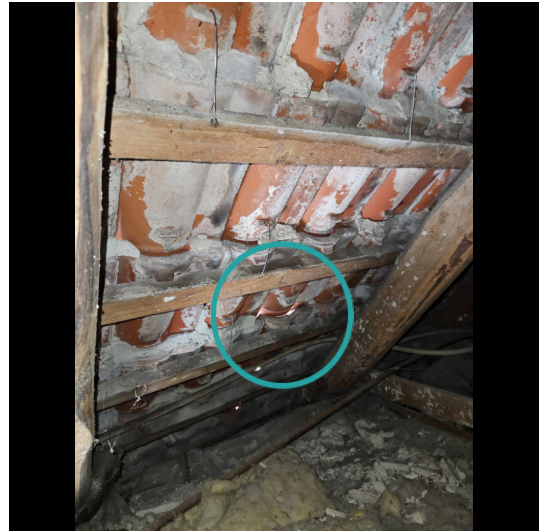
**1. Sal****SKADE:**

Mørtelunderstrygning er stedvis revner, løs eller faldet ned som fx mod nord og syd

Der er risiko for indtrængning af fugt, og dermed følgeskader på underliggende konstruktioner.

Eftergang af understrygning

Udbedringseksempel: Understrygning af tagsten. Tagstenene understryges iht. fabrikantens anvisninger.

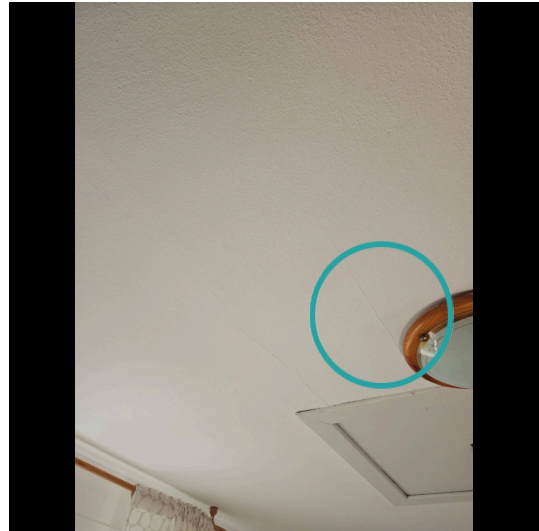
1. Sal

Der er enkelte revner i loft som fx midt på loftet

Skaden er af mindre omfang.

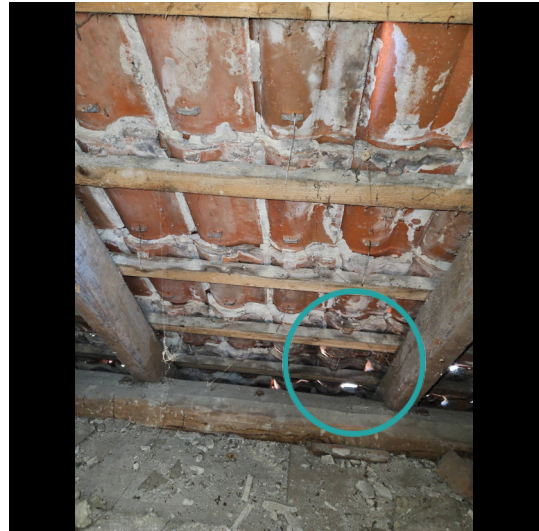
**1. Sal****SKADE:**

Mørtelunderstrygning i begge skunke er stedvis revner, løs eller faldet ned

Der er risiko for indtrængning af fugt, og dermed følgeskader på underliggende konstruktioner.

Eftergang af understrygning

Udbedringseksempel: Understrygning af tagsten. Tagstenene understryges iht. fabrikantens anvisninger.

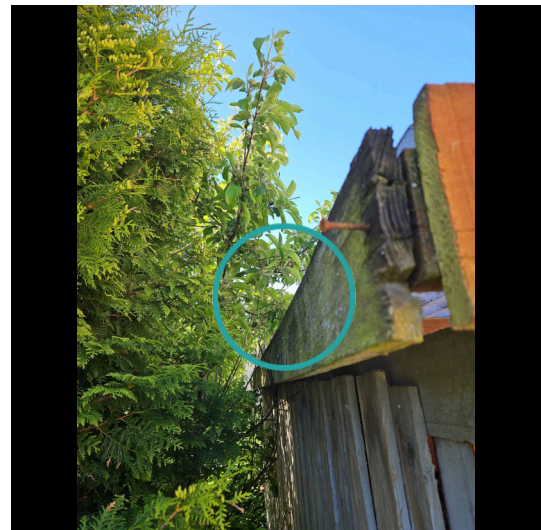
Tag

Mod øst er stern med nedbrydning

Det vurderes, at skaden kan udvikle sig på længere sigt.

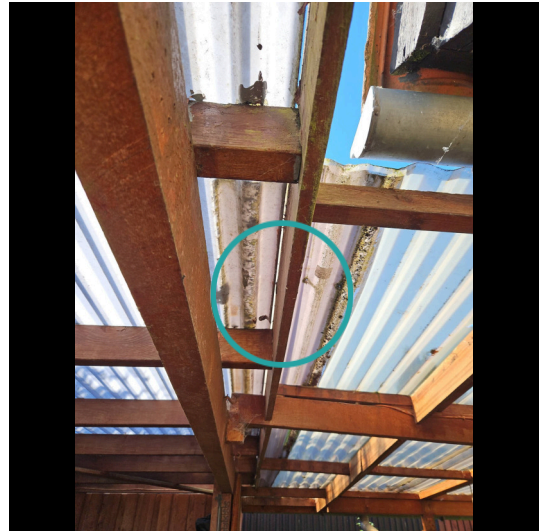
Tag

Sammenbygning af tagbelægning og stern er ikke tætsluttende som fx mod øst og vest

Der er risiko for indtrængning af fugt, og dermed følgeskader på underliggende konstruktioner.
