# REAL

Realsyn+ for

Letvadvej 9,  
9200 Aalborg SV

Dato for besigtigelse: 10-06-2026

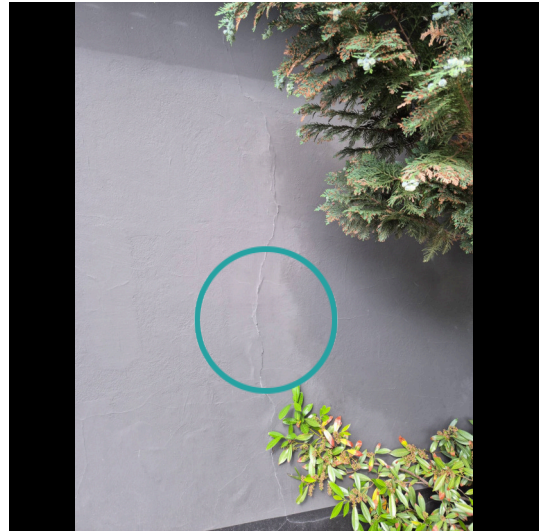
## Ydervægge

Ydervægge har flere revner, bl.a. mod øst og nord

Det vurderes, at skaden kan udvikle sig på længere sigt.

## Udskiftning af defekte mursten i murværk

Udbedringseksempel: Udskiftning af defekte mursten af tegl. Defekte sten udhugges manuelt, maks. 3-4 sten i bredden uden understøtning. Nye/brugte hårdtbrændte, frostfaste sten indmures i mørtel efter rengøring og vanding. Der fuges med fugetype og mørtel som det øvrige murværk.

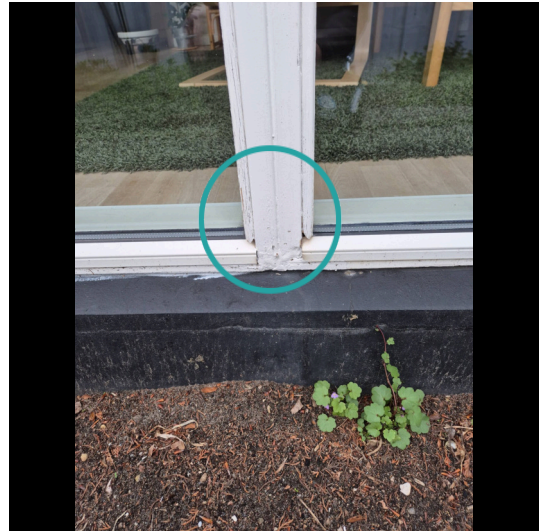
## Døre/vinduer/porte

Der er nedbrydning i vindue mod syd og i udestuen

Det vurderes, at skaden kan udvikle sig på længere sigt.

## Udskiftning af nedbrudt træ

Udbedringseksempel: Udskiftning af træ. Det nedbrudte træ skæres væk og et stykke træ af samme sort og densitet tildannes nøjagtigt og indsættes i stedet for det beskadigede. Det reparerede område grundes og malebehandles på begge sider. Døren afvaskes, slibes og males en gang.

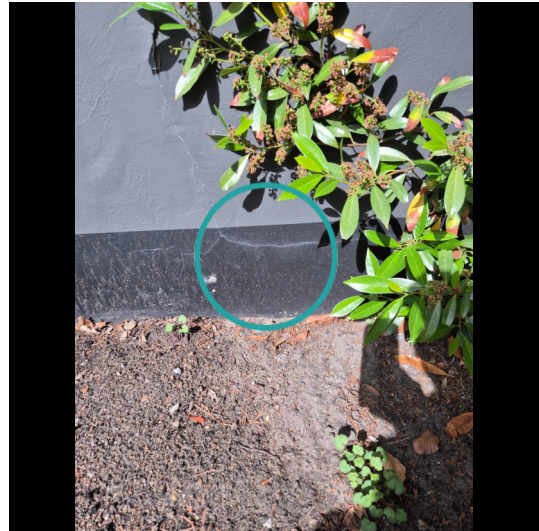
## Fundament/sokkel

Der er mindre revner i sokkel bl.a. mod øst. Revnerne fortsætter op i ydervæggen

Revnedannelserne skønnes at være i ro - mindre bevægelse over en længere årrække samt mindre revnedannelse efter reparation kan dog forekomme. Mindre revner er almindeligt forekommende i ældre bygninger.

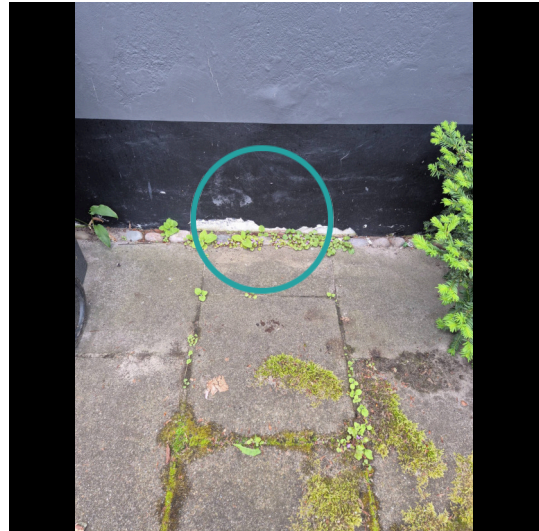
## Fundament/sokkel

Sokkelpuds er i områder revnet og afskallet og har mangelfuld vedhæftning til underlaget, f.eks. mod nord

Det vurderes, at skaden kan udvikle sig på længere sigt.

## Eftergang af sokkelpuds

Udbedringseksempel: Eftergang af sokkelpuds. Evt. porøs, løstsiddende puds afhugges. Fundamentet afrenses, grundes og slutpuds med mørtel af samme type som den øvrige sokkelpuds. Mørtelen føres min. 100-150 mm under terræn. Maks synlighed på sokkelhøjde 200 mm.

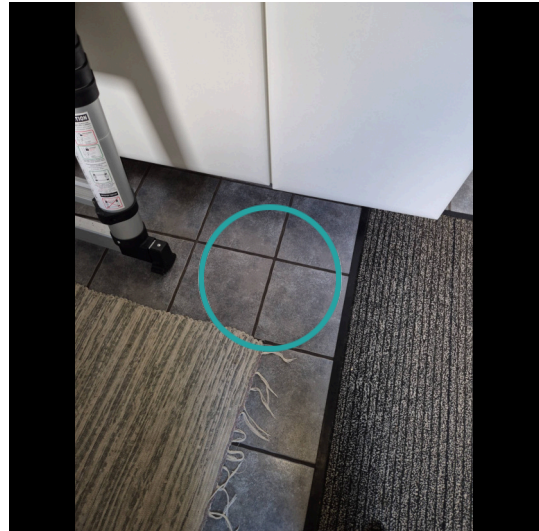
## Stueplan

Der er gulvklinter med mangelfuld vedhæftning til underlaget

Der er tale om et mindre område, som ikke er vandbelastet.  
Der vurderes derfor ikke at være nærliggende risiko for skader.

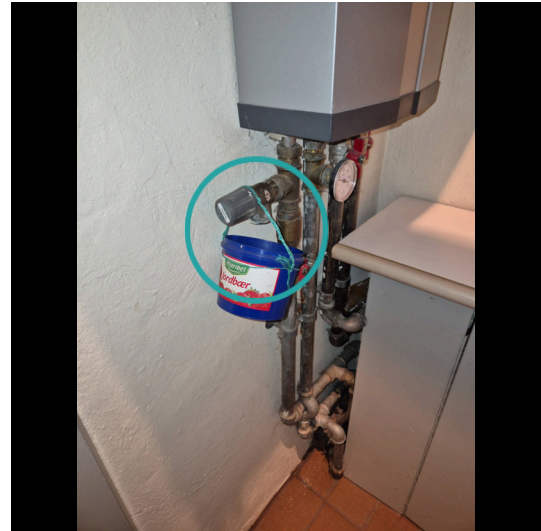
## Stueplan

Vandvarmerens afløb fra sikkerhedsventil er ikke ført til afløb

Forholdet kan give anledning til vandskader, hvis sikkerhedsventilen åbner.

## Udbedring af skade/fejl/mangler

Opgaven vurderes at kunne udbedres af en VVS'er. Vi anslår at arbejdslønnen er den største del af udbedringsomkostningen og materialer udgør en mindre del. Det anbefales derfor at lade en VVS'er udbedre opgaven på regning.

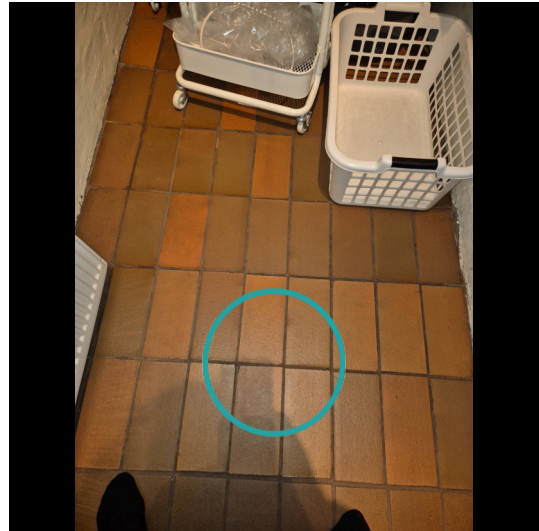
**Stueplan****SKADE:**

Der er gulvklinker med mangelfuld vedhæftning til underlaget

Konstruktionen har henstået sådan i en længere årrække uden følgeskader, der vurderes derfor ikke at være nærliggende risiko for skade.

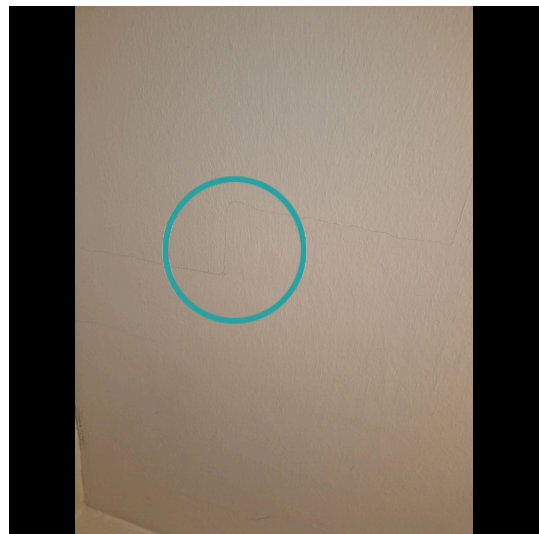
**Stueplan****SKADE:**

Der er revnedannelser i pudsede lofter

Forholdet er begrænset og skønnes ikke at vil udvikle sig. Mindre revnedannelser er normalt forekommende i pudsede overflader.

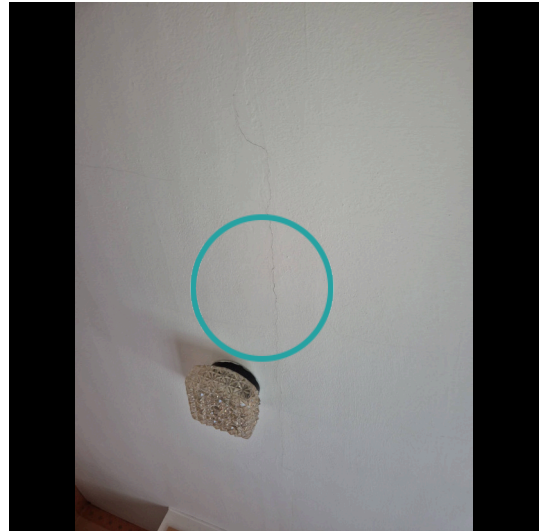
**Stueplan****SKADE:**

Der er revnedannelser i pudsede lofter

Forholdet er begrænset og skønnes ikke at vil udvikle sig. Mindre revnedannelser er normalt forekommende i pudsede overflader.

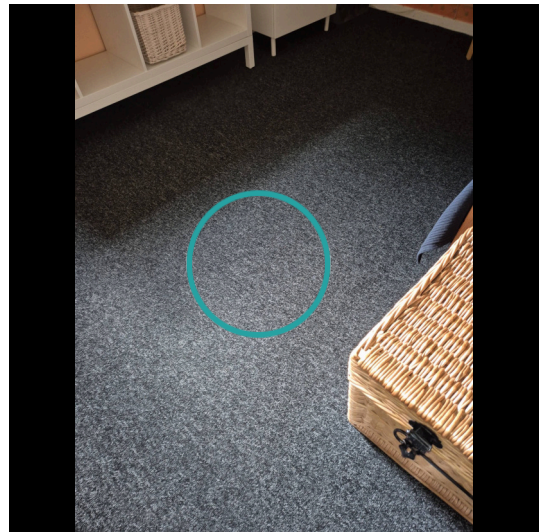
**Stueplan****SKADE:**

Gulvet har mindre skævheder og ujævnheder / Gulv er ude af vater flere steder

Konstruktionen har henstået sådan i en længere årrække uden følgeskader, der vurderes derfor ikke at være nærliggende risiko for skade.

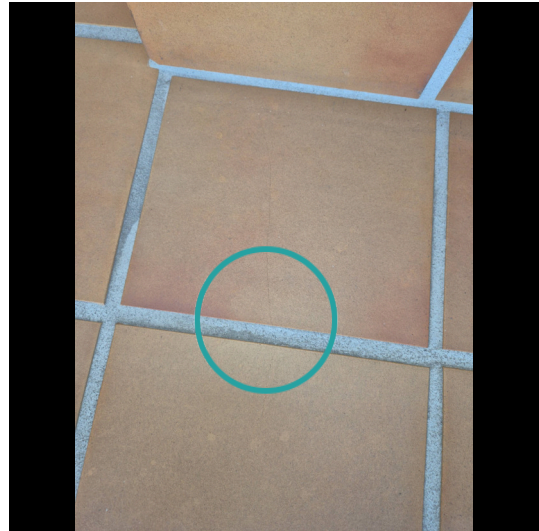
**Stueplan****SKADE:**

Der er revnede gulvklinter samt gulvklinter med begrænset vedhæftning til underlaget på og foran trappen

Konstruktionen har henstået sådan i en længere årrække uden følgeskader, der vurderes derfor ikke at være nærliggende risiko for skade.

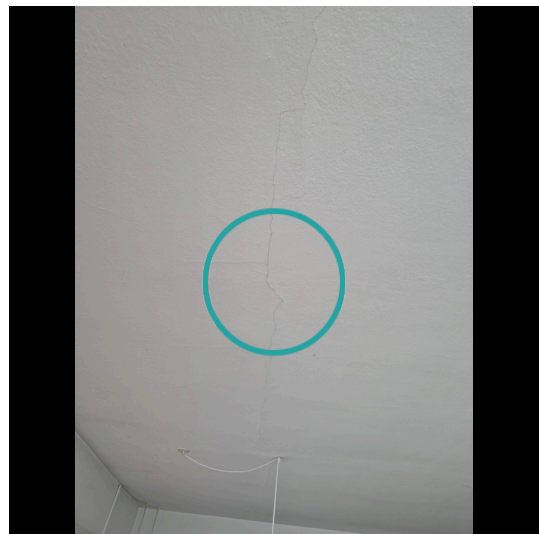
**Stueplan****SKADE:**

Der er revnedannelser i pudsede lofter

Forholdet er begrænset og skønnes ikke at vil udvikle sig. Mindre revnedannelser er normalt forekommende i pudsede overflader.

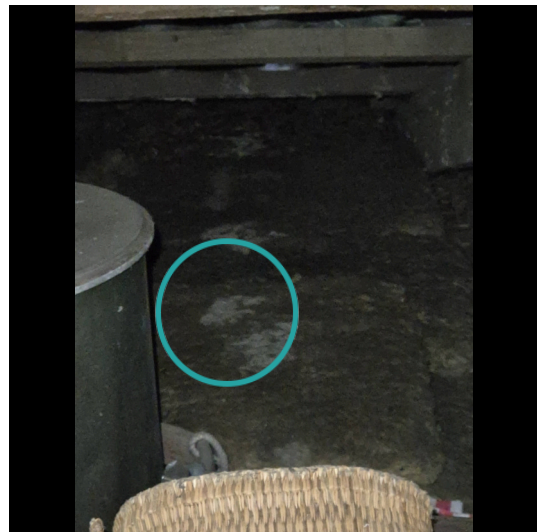
**Stueplan****SKADE:**

Tagplader er blevet rensset og malet. Der er i forbindelse med afrensningen trængt afrensningsslam ind i tagrummet, hvor det ligger i striber på isoleringen og på spær. Der er sås enkelte stykker fra tag plader i loftrum.

Afrensningsslammet og stykker fra tagpladerne kan indeholde asbest, hvorfor kontakt bør undgås. Såfremt det ønskes fjernet bør det ske i henhold til gældende anvisninger.

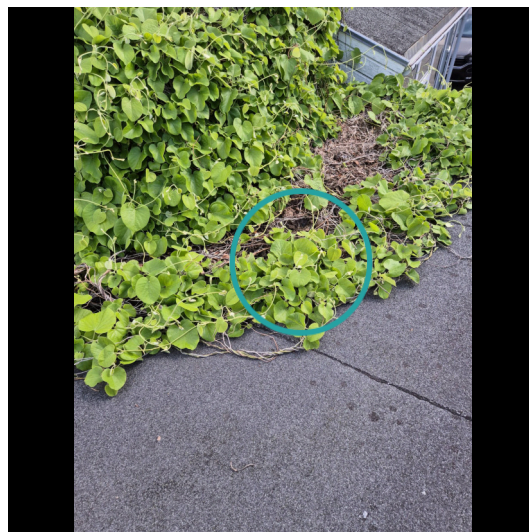
**Tag**

Der er beplantning på hjørnet mod bolig

Det vurderes, at skaden kan udvikle sig på kortere sigt.

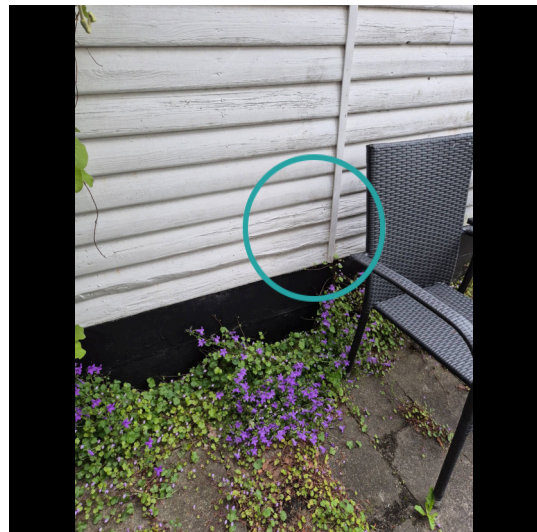
**Ydervægge****SKADE:**

Træbeklædningen er nedbrudt, især mod nord

Det må påregnes, at forholdet vil udvikle sig på længere sigt.

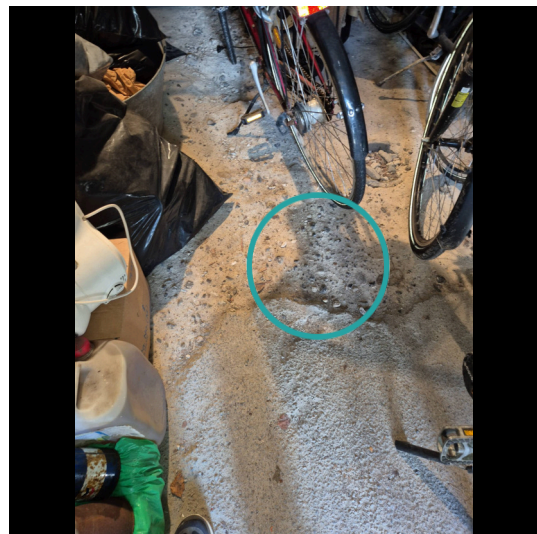
**Stueplan****SKADE:**

Der er revner og afskalninger i betongulvet

Konstruktionen har henstået sådan i en længere årrække uden følgeskader, der vurderes derfor ikke at være nærliggende risiko for skade.
