Visuel Tillægsrapport for

Ørnebjergvej 14,  
3650 Ølstykke

# VISUEL TILLÆGSRAPPORT

Dato for besigtigelse: 01-07-2026

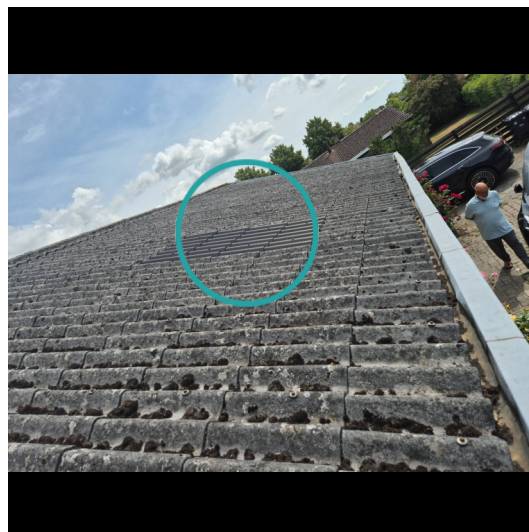
**Tag****SKADE:**

Tagplader fremstår med slid og revner, og der er flere plader som er skiftet

**RISIKO:**

Skaden kan udvikle sig over en længere årrække.

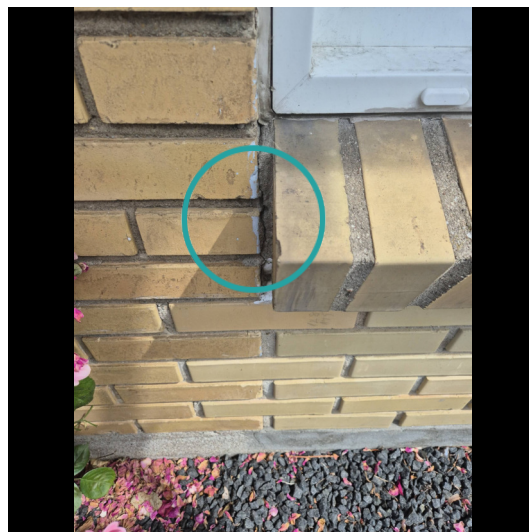
**Ydervægge****SKADE:**

Der er revnedannelser i murværk se f.eks. mod syd

**NOTE:**

Omfanget er på nuværende tidspunkt så begrænset, at der ikke skønnes at være nogen risiko.

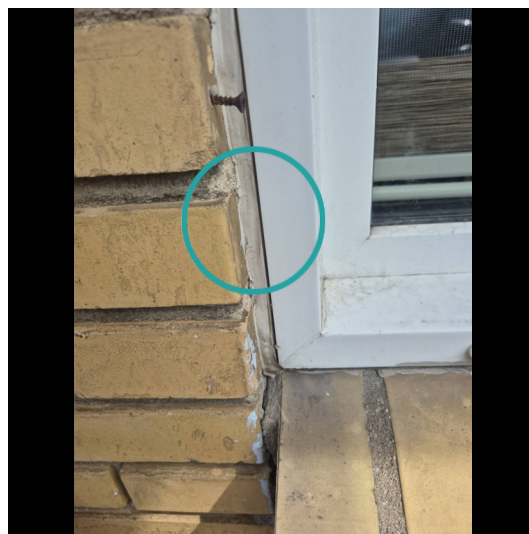
**Døre/vinduer/porte****SKADE:**

Elastiske fuger omkring vinduer har mistet vedhæftningen mellem murværk og karm, bl.a. mod syd

**RISIKO:**

Der er risiko for fugtindtrængen og skader på de underliggende/bagvedliggende konstruktioner på længere sigt.

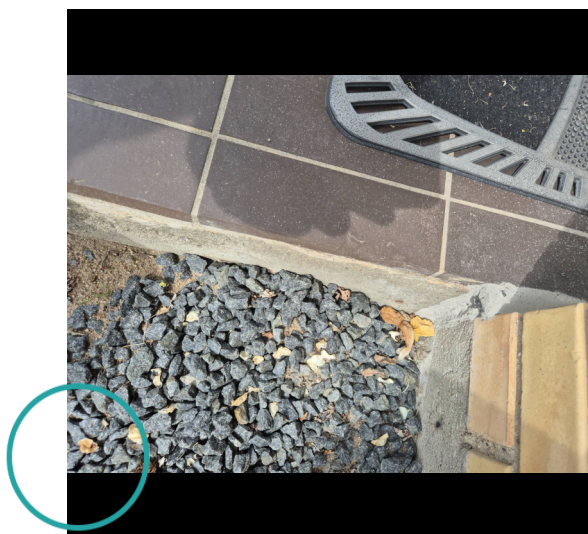
**Fundament/sokkel****SKADE:**

Der er enkelte hjørner på klinker som er afskallet

**NOTE:**

Omfanget er på nuværende tidspunkt så begrænset, at der ikke skønnes at være nogen risiko.

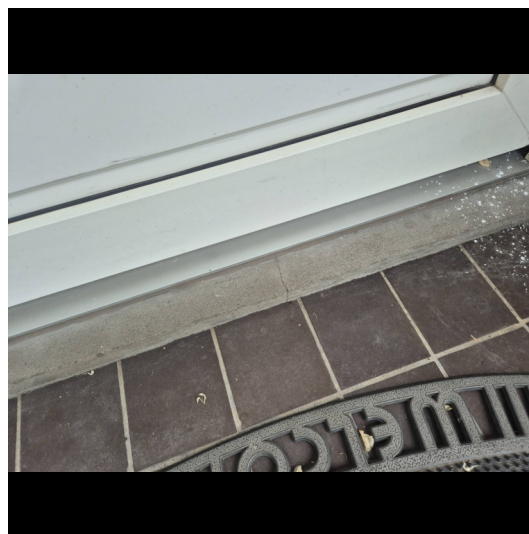
**Fundament/sokkel****SKADE:**

Der er flere revner i sokkel se f.eks. mod syd

**NOTE:**

Der kunne ikke registreres følgeskader ved besigtigelsen, og der vurderes ikke at være nærliggende risiko for skade.

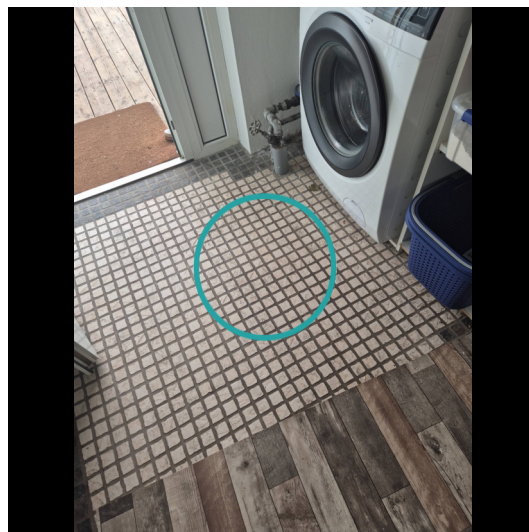
Der er gulvklinter med mangelfuld vedhæftning til underlaget se f.eksm foran dør til have

**NOTE:**

Der kunne ikke registreres følgeskader ved besigtigelsen, og der vurderes ikke at være nærliggende risiko for skade.

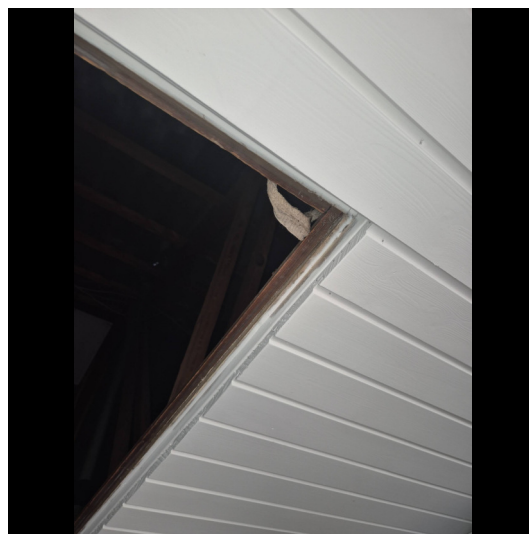
Løftlem mangler tætningslister og er uisoleret

**NOTE:**

Der kunne ikke registreres følgeskader ved besigtigelsen, og der vurderes ikke at være nærliggende risiko for skade.

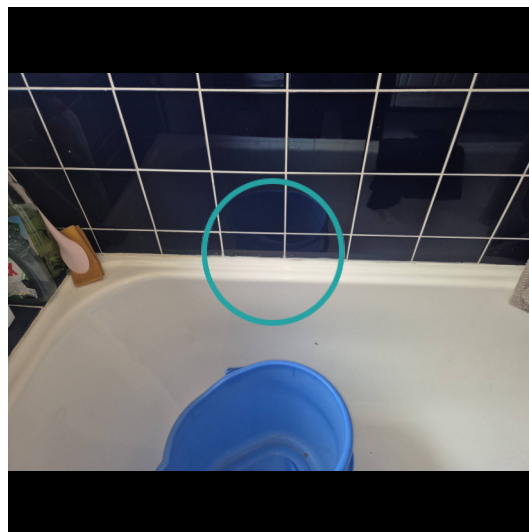
Der er flere vægfliser med mangelfuld vedhæftning til underlaget over badekar

**RISIKO:**

Der er tale om vægge med direkte vandbelastning, hvorfor der er risiko for skader på de omkringliggende konstruktioner og installationer.

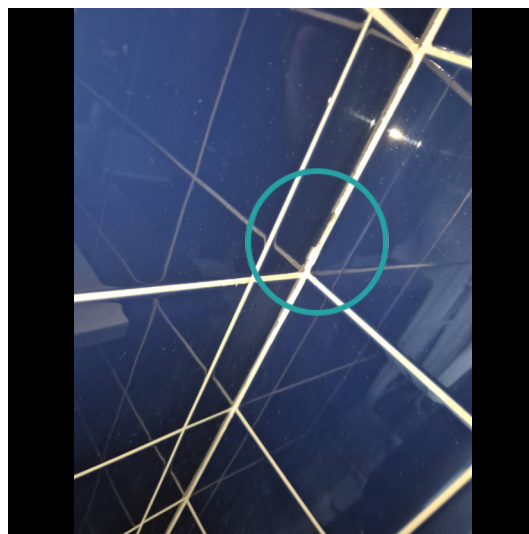
Der er revner i fuger/hjørnefuger over toilet

**NOTE:**

Der kunne ikke registreres følgeskader ved besigtigelsen, og der vurderes ikke at være nærliggende risiko for skade.

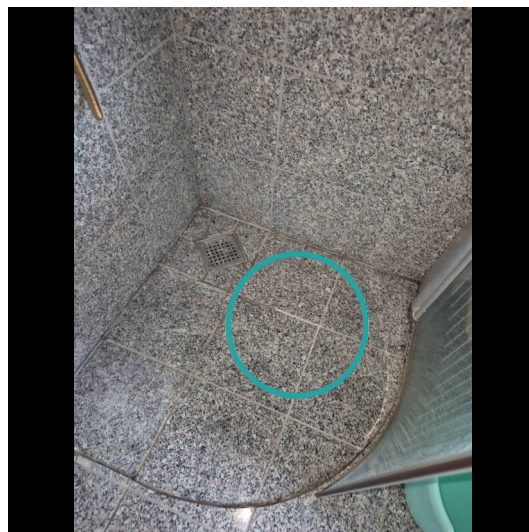
Der er gulvklinter med mangelfuld vedhæftning til underlaget i bruseniche

**RISIKO:**

Der er tale om gulv med direkte vandbelastning, hvorfor der er risiko for skader på de omkringliggende konstruktioner og installationer.

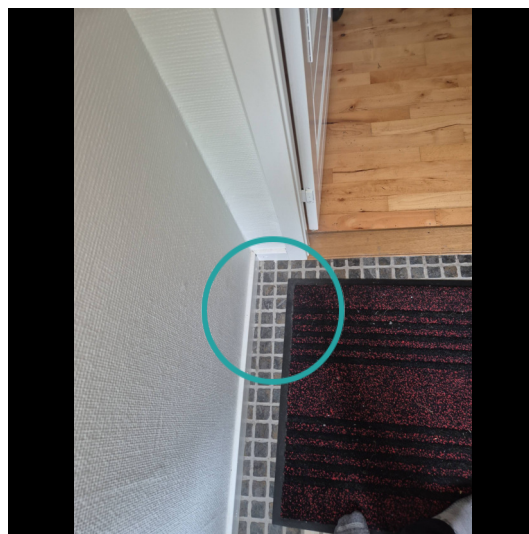
Der er gulvklinter med mangelfuld vedhæftning til underlaget se f.eks. foran dør

**NOTE:**

Der kunne ikke registreres følgeskader ved besigtigelsen, og der vurderes ikke at være nærliggende risiko for skade.

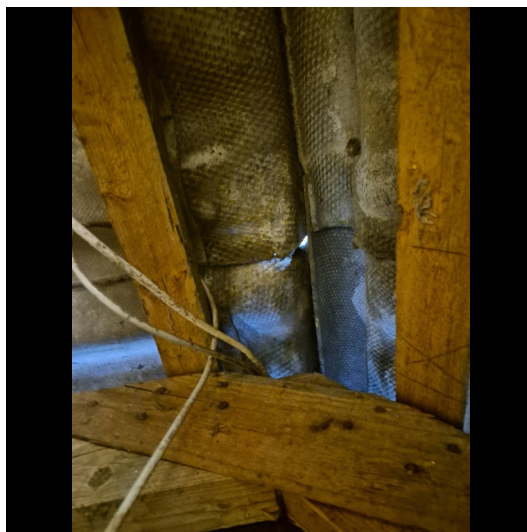
Der er synlig lysindtrængen flere steder ved rygning, samt der er flere tagplader som ikke ligger tæt lukket

**RISIKO:**

Forholdet kan fortsat udvikle sig, og der er nærliggende risiko for skader på andre bygningsdele.

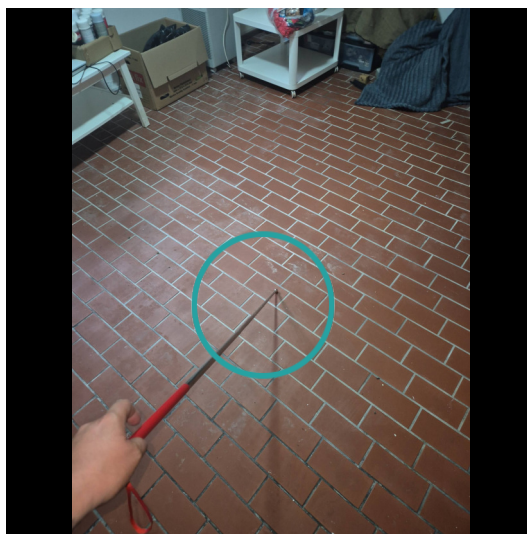
**Kælder****SKADE:**

Der er gulvklinter med mangelfuld vedhæftning til underlaget se f.eks. i midten af gulvet

**NOTE:**

Der kunne ikke registreres følgeskader ved besigtigelsen, og der vurderes ikke at være nærliggende risiko for skade.

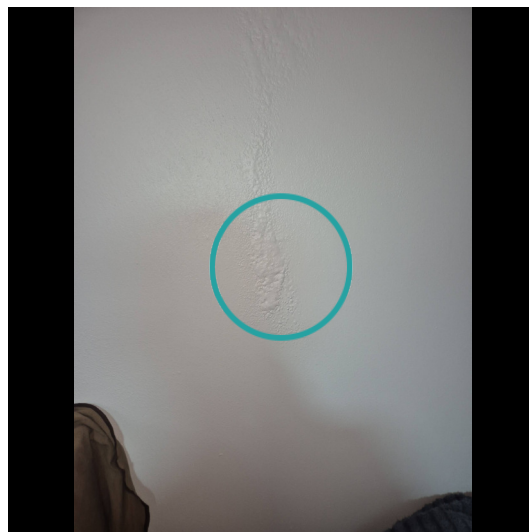
**Kælder****SKADE:**

Der er fugtopstigning og fugtgennemtrængning i kældervægge samt løst og afskallet puds bl.a. mod øst

**NOTE:**

Omfanget er på nuværende tidspunkt så begrænset, at der ikke skønnes nærliggende risiko for skade. Opstigende og indtrængende grundfugt i ældre kældervægge er almindeligt forekommende.

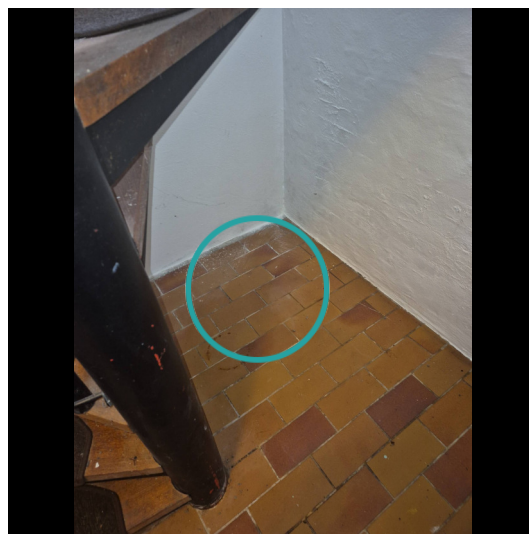
**Kælder****SKADE:**

Der er gulvklinter med mangelfuld vedhæftning, bl.a. under trappen

**NOTE:**

Der kunne ikke registreres følgeskader ved besigtigelsen, og der vurderes ikke at være nærliggende risiko for skade.

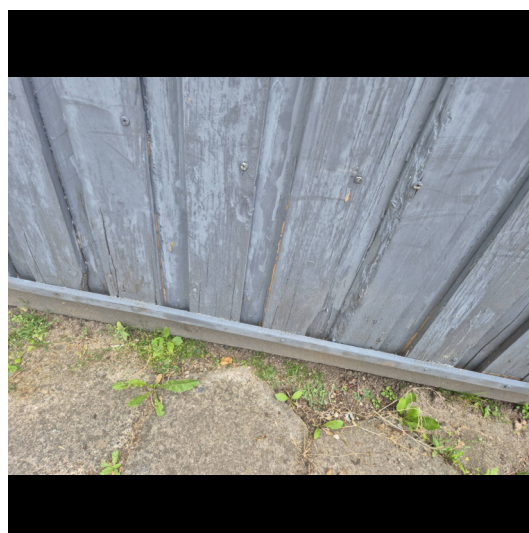
**Ydervægge****SKADE:**

Træbeklædningen er nedbrudt, se f.eks. mod vest

**RISIKO:**

Det vurderes, at skaden kan udvikle sig på længere sigt.

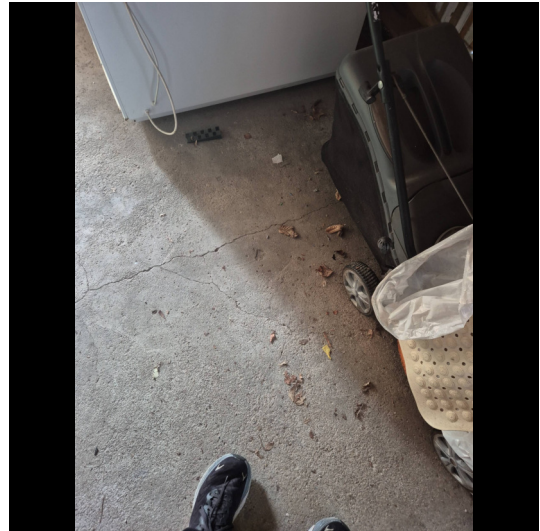
**SKADE:**

Der er flere revner i betongulvet

**NOTE:**

Der kunne ikke registreres følgeskader ved besigtigelsen, og der vurderes ikke at være nærliggende risiko for skade.
