Realsyn+ for

Ivigtvej 3,
4800 Nykøbing F

Bygningsoversigt

Dato for besigtigelse: 11-04-2026

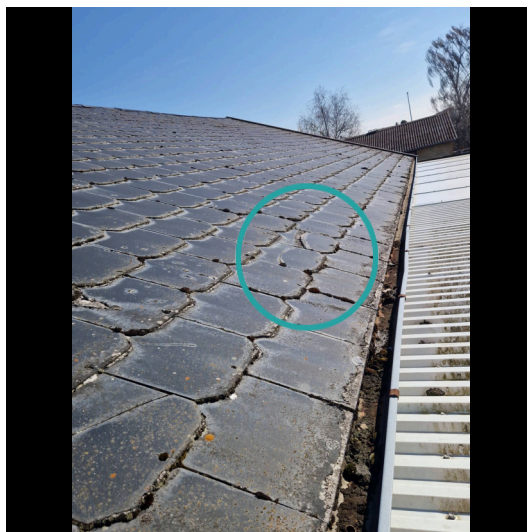
**Tag****SKADE:**

Eternitskiferpladerne har enkelte revner, konstateret ved mod haven primært ved det overdækket areal

RISIKO:

Der er risiko for vandindtrængning, som kan give fugtskader i de underliggende bygningsdele på kort sigt.

Udskiftning af tagplader

Udbedringseksempel: Udskiftning af tagplader eks. som Cembrit oplægges på det eksisterende lægteunderlag, med tætningsbånd i bølgepladernes vandrette overlæg og fastgøres med indfarvede tagskruer, spændskiver og tætningskiver. Udhængsklodser af plast med ventilation monteres over nederste taglægte ved tagfod.

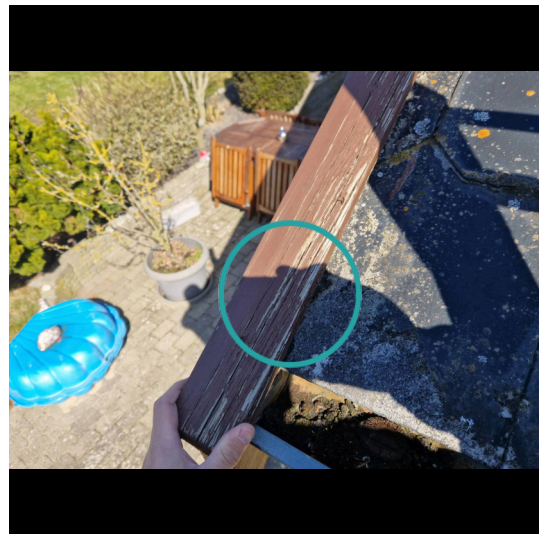
Tag

SKADE:

Dækbrædder på vindsheder mod haven har begyndende nedbrydning.

NOTE:

Omfanget er på nuværende tidspunkt så begrænset, at der ikke skønnes at være nogen risiko.

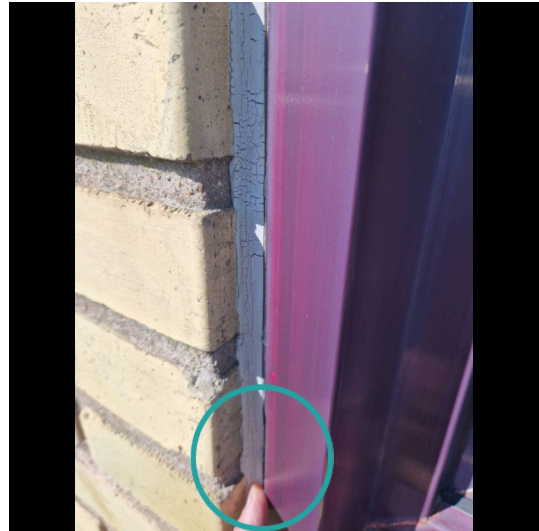
Døre/vinduer/porte

SKADE:

Elastiske fuger omkring vinduer har mistet vedhæftningen mellem murværk og karm, bl.a. mod vej

RISIKO:

Der er risiko for fugtindtrængen og skader på de underliggende/bagvedliggende konstruktioner på længere sigt.

Eftergang af fuger

Udbedringseksempel: Eftergang af fuger. Kontaktflader mellem fuger og omgivende bygningsdele afrenses. Udrensning/udkradsning af eksisterende fuger, stopning, fugeunderlag og elastisk fuger.

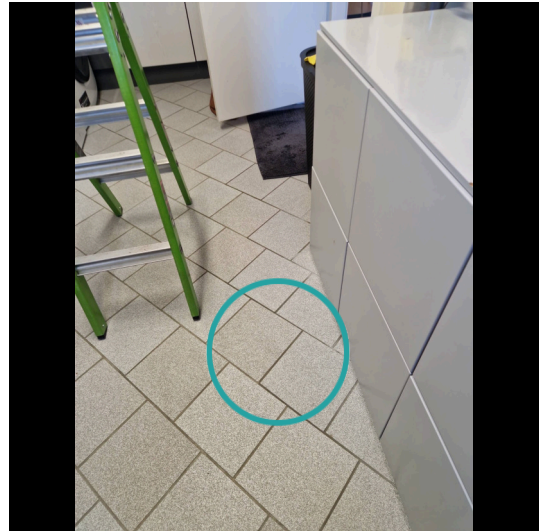
Stueplan

SKADE:

Der er gulvklinter i et mindre omfang med begrænset vedhæftning til underlaget, og er konstateret ved skabet

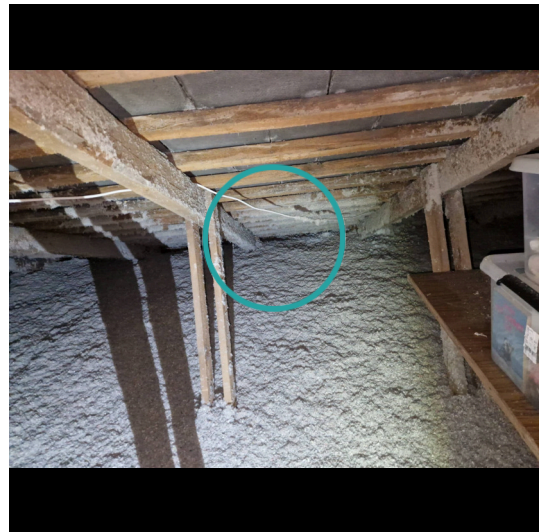
Stueplan

SKADE:

Der er ikke udført tilstrækkelig ventilation langs tagfod / i kip

NOTE:

Der kunne ikke registreres følgeskader ved besigtigelsen, og der vurderes ikke at være nærliggende risiko for skade.

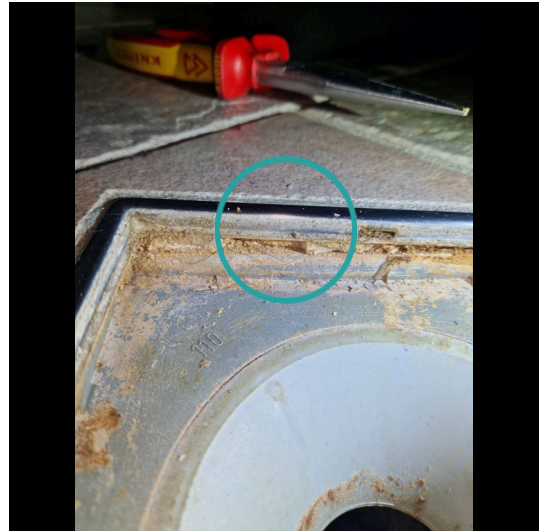
Stueplan

SKADE:

Samlingen mellem afløbsskål og rist er ikke tætsluttende i gulv afløb

RISIKO:

Afløbet er vandbelastet fra gulvoverfladen, og der er risiko for fugtindtrængen og skader på de underliggende konstruktioner og installationer.

Udskiftning af gulvafløb

Udbedringseksempel: Udskiftning af gulvafløb i betongulv med fliser/klinker. Afløbsskål ophugges og udskiftes med ny afløbsskål af rustfrit stål med ramme og 140 x 140 mm rist. Inkl. membranklemflange, vandlås og studse for sideindløb. Afløbsskålen tilsluttes afløbssystemet. Beton udstøbes omkring gulvafløbet til plan med eksisterende betonlag.

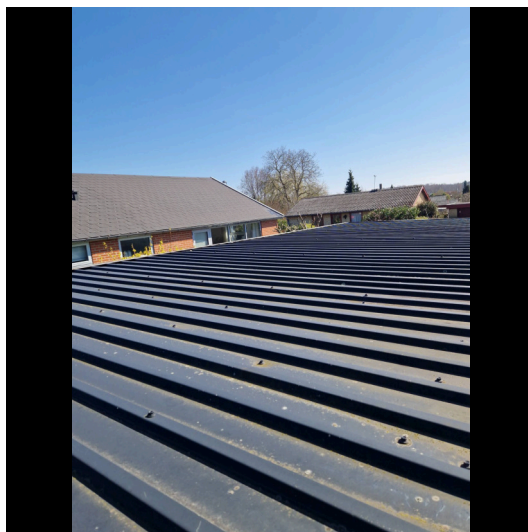
Tag

SKADE:

Taghældningen er mindre end foreskrevet af tagproducenten

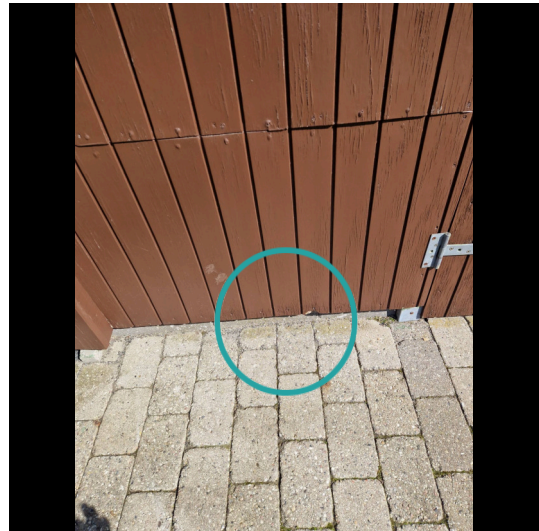
**Ydervægge****SKADE:**

Træbeklædningen på facaden rundt om bygningen er nedbrudt mod terræn

RISIKO:

nedbrydningen kan udvikle sig og have en konstruktive betydning, hvor der kan trænge vand ind i de underliggende konstruktioner på længere sigt.

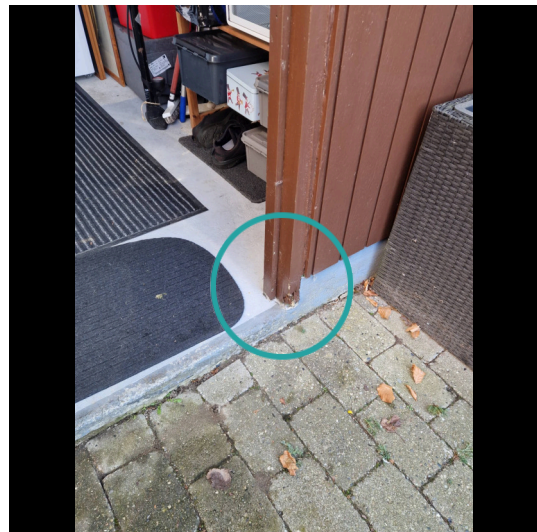
Døre/vinduer/porte

SKADE:

Der er nedbrydninger i karm og ramme på døren

RISIKO:

Nedbrydningen forventes at fortsætte over en længere årrække, hvilket potentielt kan medføre fugtindtrængning i de underliggende konstruktioner på længere sigt.

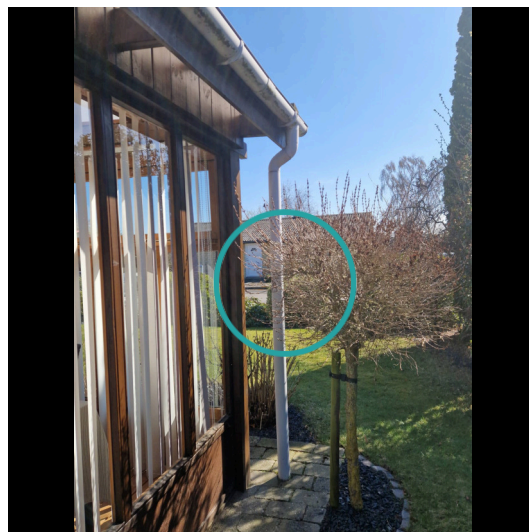
Tag

SKADE:

Nedløbet ikke er tilstrækkeligt fastgjort.

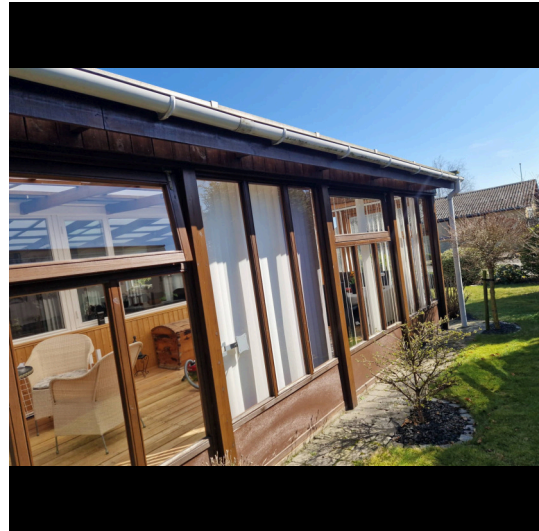
**Tag****SKADE:**

Rendejern under tagrenderne har for stor afstand imellem konsollerne

RISIKO:

Tagrenderne kan over længere tid, få deformationer og eventuelt briste ved kraftig snebelastning.

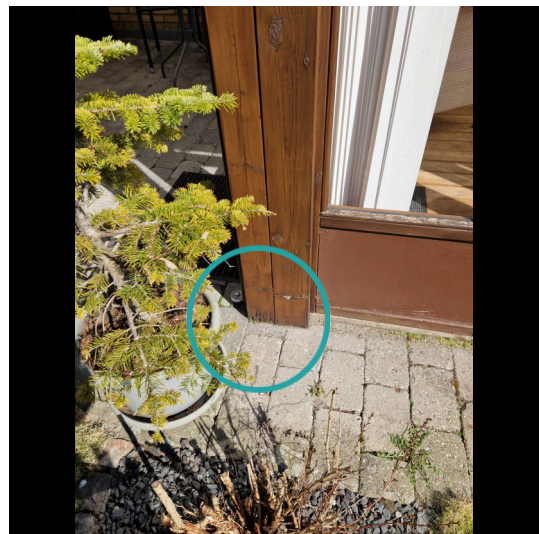
**Døre/vinduer/porte****SKADE:**

Der er nedbrydninger i vinduerne enkelte steder, rundt om bygningen ses f.eks mod terræn på hushjørnet

RISIKO:

Nedbrydningen vurderes at fortsætte over en længere årerække. Der kan give anledning til fugt indtrængen på de underliggende konstruktioner på længere sigt.
