### Bygningsoversigt

Dato for besigtigelse: 07-11-2025

Bygning	Anvendelse	Opført
Litra A	Beboelse	1983
Litra B	Carport/udhus	1983
Litra C	Udestue	1983

## LITRA A - Beboelse

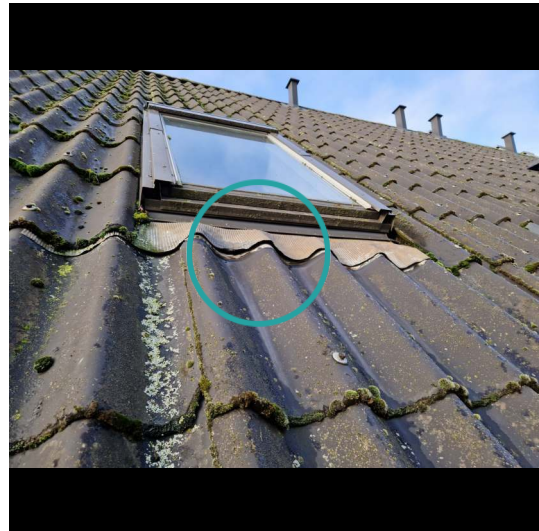
**Tag****SKADE:**

Inddækning under ovenlysvindue gaber og er ikke tæsluttende til tagpladerne, dette ses ved vindue mod indkørsel

Det giver risiko for vandindtrængen ved blæst, nedbør og fygese.

**Udskiftning af tagvindue/ovenlys**

Udbedringseksempel: Udskiftning af tagvindue/ovenlys, vippevindue af træ. Vindue, udtages. Vinduet erstattes af nyt ovenlys, som Velux CK02 GGL 2070, fyrretræ, hvidmalet indvendig, med 2-lags lavenergirude.

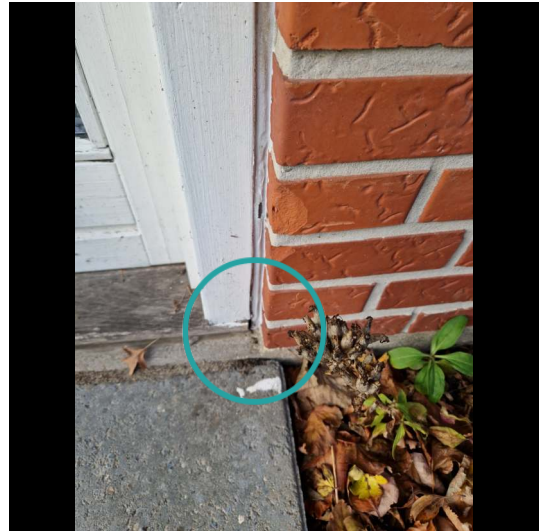
## Døre/vinduer/porte

Fuger omkring dør til entre har mistet elasticiteten og er med fugeslip samt enkelte huller

Der er risiko for fugtindtrængen og skader på de underliggende/bagvedliggende konstruktioner på kort sigt.

## Udbedring af fuger

Udbedringseksempel: Udbedring af fuger. Kontaktflader mellem fuge og omgivende bygningsdele afrenses. Udrensning/udkradsning af eksisterende fuge, stopning, fugeunderlag og elastisk fuge.

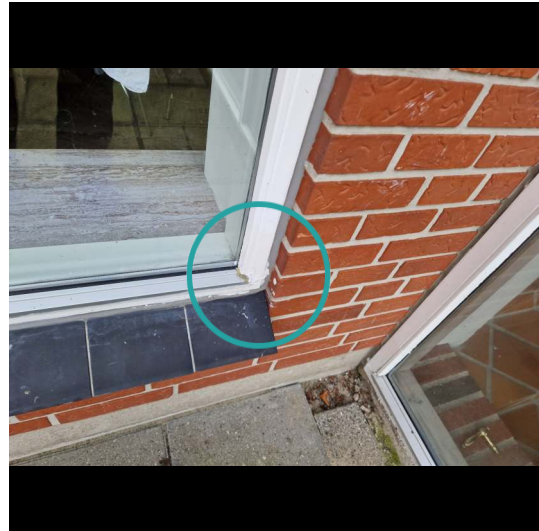
## Døre/vinduer/porte

Der er nedbrydning i ældre vindue mod haven

Nedbrydningen vurderes at fortsætte på længere sigt.

## Udskiftning af nedbrudt træ

Udbedringseksempel: Udskiftning af nedbrudt træ. Det nedbrudte træ skæres væk og et stykke træ af samme sort og densitet tildannes nøjagtigt og indsættes i stedet for det beskadigede. Det reparerede område grundes og malebehandles på begge sider. Det udskiftede træværk afvaskes, slibes og males en gang.

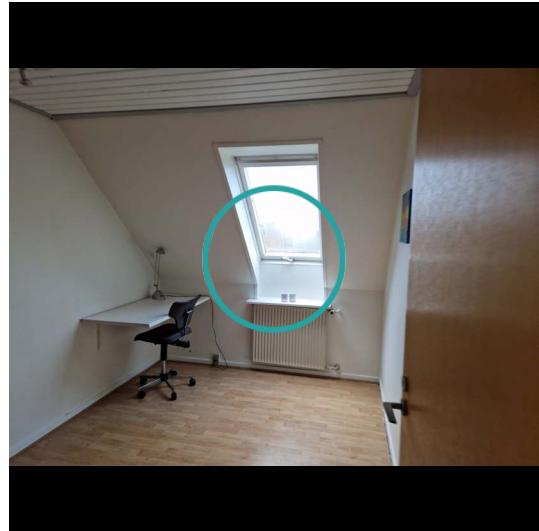
## Døre/vinduer/porte

Der er ikke den påbudte redningsåbning i værelser på 1 sal.

Der er risiko for personskade i tilfælde af brand.

## Etablering af godkendt redningsåbning

Opgaven har ikke været mulig at prissætte, det anbefales at kontakte en tømrer med henblik på udredning af opgaven og tilbud på udbedring.

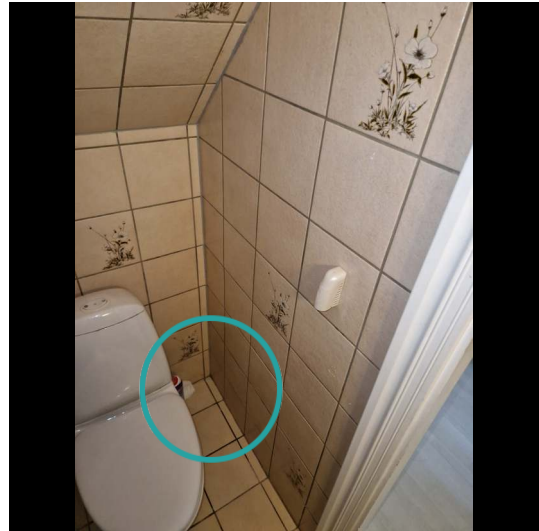
Stueplan

Der er enkelte revnede gulvklinter bag toilet samt enkelte vægfliser med begrænset vedhæftninger på væg mod entre

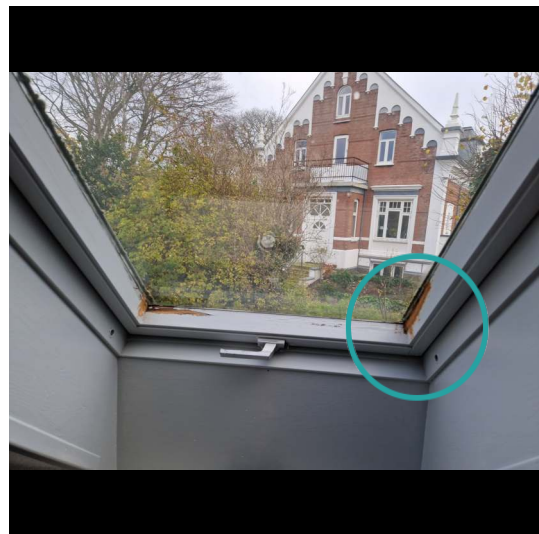
1 sal.

Der ses lidt nedbrydninger i ramme på ovenlysvindue pga. kondens

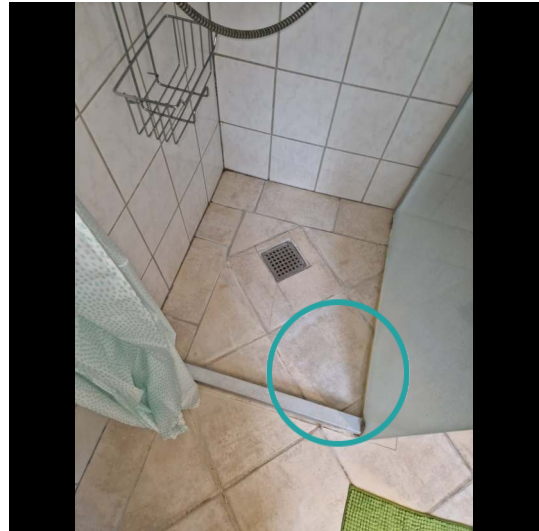
1 sal.

Der er enkelte gulvklinter med mangelfuld vedhæftning til underlaget ved hjørnet mod vask i bruseniche

Der er tale om gulv med direkte vandbelastning, hvorfor der er risiko for skader på de omkringliggende konstruktioner og installationer.

**Udskiftning af klinker/fliser**

Udbedringseksempel: Udskiftning af klinker/fliser og vådrumsbehandling. klinker/fliser aftages. Underlaget rengøres omhyggeligt. Gulvet vådrumsbehandles. Der skal anvendes et komplet system til vandtætning med produkter fra samme godkendelse. Overflader primes og forsegles i hjørner, omkring rørgennemføringer og ved overgang væg/gulv. Heldækkende tætningsmasse påføres. Gulvklinter udlægges, fuges og afrenses. I hjørner, og i overgang væg og gulv samt omkring sanitære installationer fuges med elastisk, vådrums siliconefugemasse.

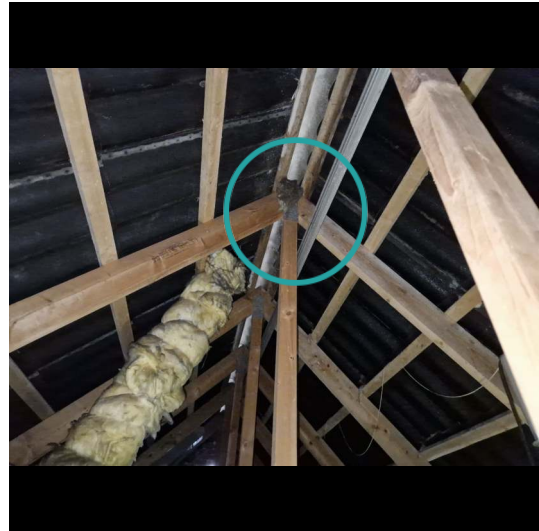
1 sal.

Der mangler skumbølgeklodser i rygningen

Det giver risiko for vandindtrængen ved blæst, nedbør og fygesne.

**Eftergang/montering af bølgeklodser**

Udbedringseksempel: Eftergang/montering af bølgeklodser. Plader løsnes i nødvendigt omfang. Evt. eksisterende uegnet/defekt tætning fjernes. Eftergang/montering af nye asfaltimpregnerede bølgeklodser. Pladerne fastskrues.

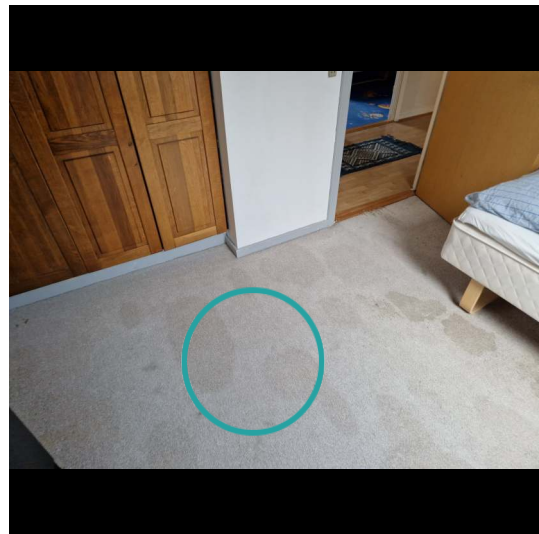
1 sal.

Gulvet har mindre skævheder og ujævnheder. Trægulvet knirker/fjedrer og er eftergivende ved belastning

Forholdet skønnes aldersrelateret, uden konstruktiv betydning. Mindre ujævnheder/skævheder er almindeligt forekommende i ældre bygninger.

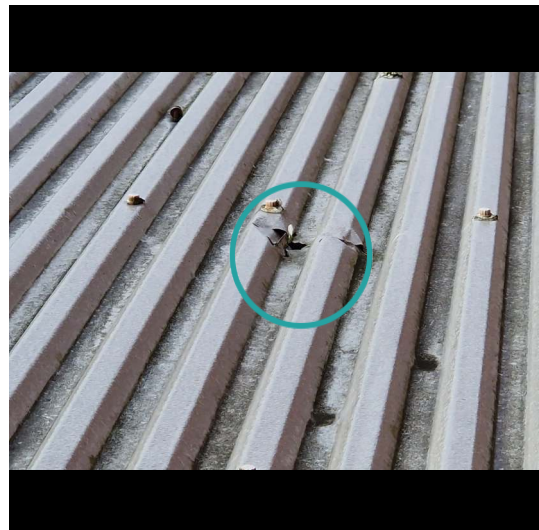
**Tag****SKADE:**

Der er enkelte huller i tagpladerne, det er konstateret over carporten

Forholdet kan fortsat udvikle sig, og der er nærliggende risiko for skader på andre bygningsdele.

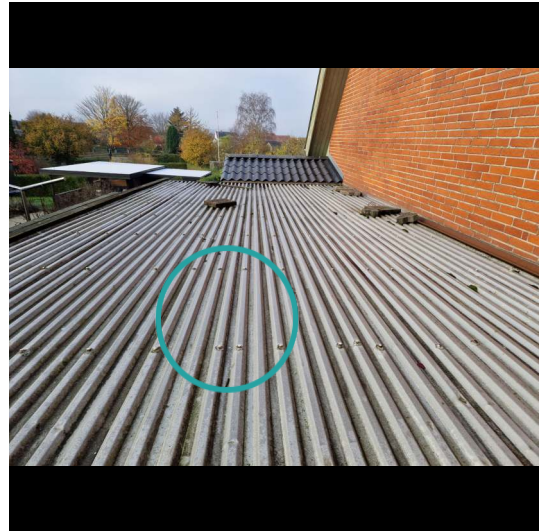
**Tag****SKADE:**

Taghældningen er mindre end foreskrevet af tagproducenten

Den kan derfor ikke forventes at være tæt, der ses opfugtninger i spær og enkelte lægter.

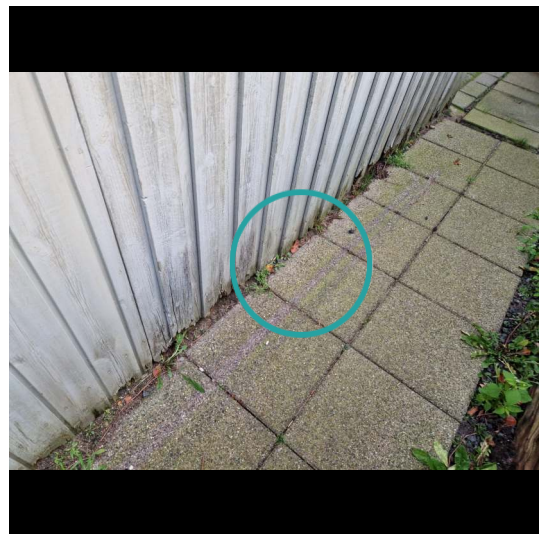
**Ydervægge****SKADE:**

Der er nedbrydning og nedbrudt Træ nederst på beklædning mod nabo

Det vurderes, at skaden kan udvikle sig på længere sigt.

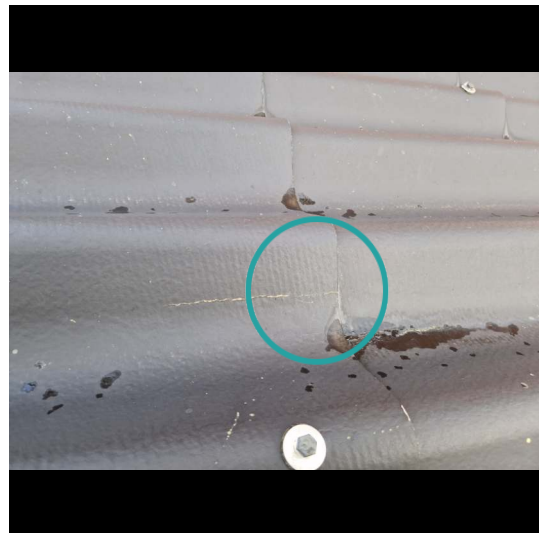
**Tag****SKADE:**

Der er enkelte fine revnedannelse på enkelte tagplader, dette er konstateret på begge tagflader

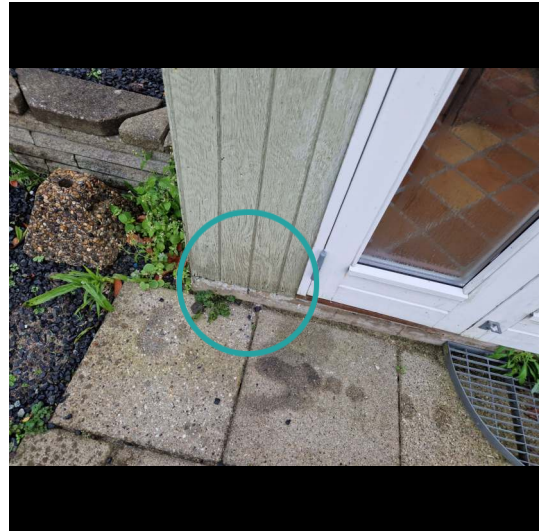
### Ydervægge

Træbeklædningen er nedbrudt, især langs bunden mod haven, træbeklædningen sidder for tæt på terræn

Det må påregnes, at forholdet vil udvikle sig på længere sigt.

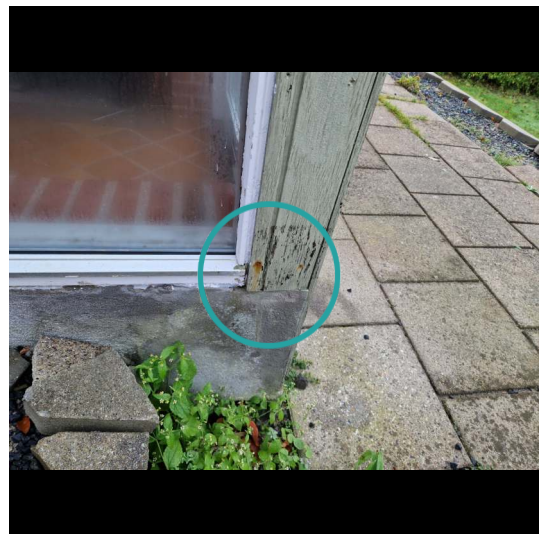
### Døre/vinduer/porte

Der er nedbrydning i vinduerne enkelte steder, mest mod nord

Nedbrydningen vurderes at fortsætte på længere sigt.

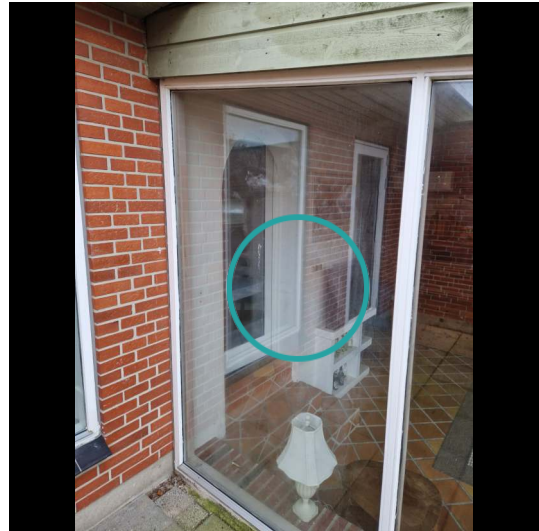
### Døre/vinduer/porte

Der er enkelte punkterede termoruder, f.eks. mod nord
