Realsyn+ for

Baldersvej 25,  
4792 Askeby

### Bygningsoversigt

Dato for besigtigelse: 24-09-2026

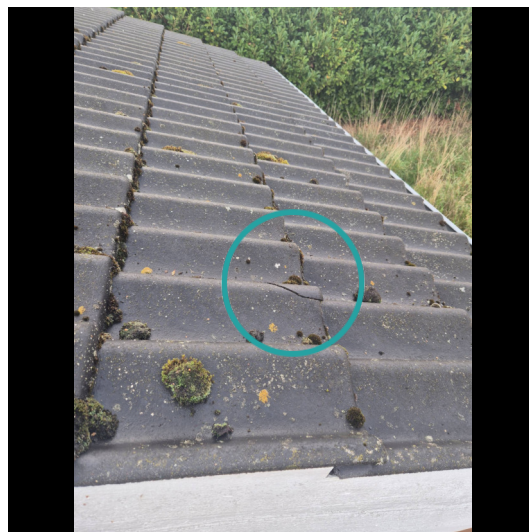
**Tag****SKADE:**

Tagsten har enkelte revner, det mod øst i den lave ende mod tagrende

**RISIKO:**

Der er risiko for vandindtrængning, som kan give skader på de underliggende bygningsdele.

**Udskiftning af tagsten**

Udbedringseksempel: Udskiftning af tagsten. Eksisterende tagsten nedtages. Tagsten oplægges på lægteunderlaget og fastgøres til dette med bindere Ø 3 mm, som JP-tagstensbindere i hver 3. sten - diagonalbinding.

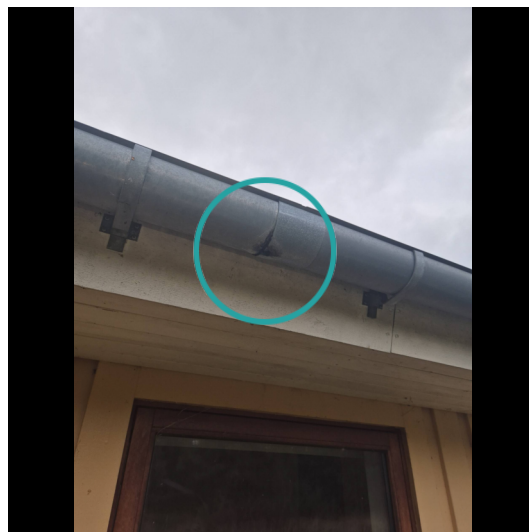
## Tag

### SKADE:

Der er utæt i tagrende mod vest, se samling midt på facaden.

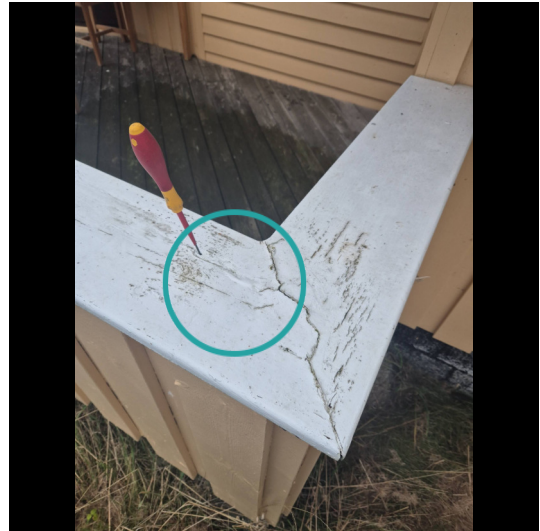
## Ydervægge

**SKADE:**

Der er nedbrud i træværket på læmuren mod øst og syd

**RISIKO:**

Det vurderes, at skaden kan udvikle sig på længere sigt.

## Indhent tilbud fra tømrer

Opgaven har ikke været mulig at prissætte, det anbefales at kontakte en tømrer med henblik på udredning af opgaven og tilbud på udbedring.

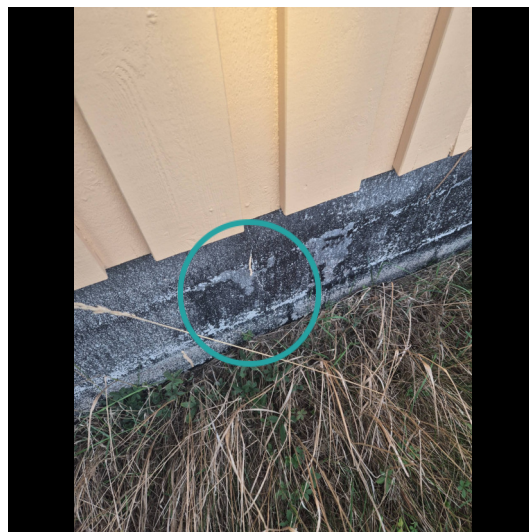
**Fundament/sokkel**

**SKADE:**

Der er flere revner i sokkel især under vinduet til badeværelset og værelse tættest på brændeovn

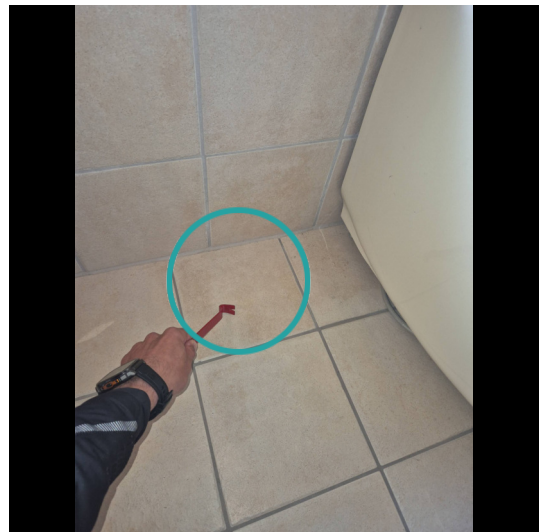
## Stueplan

**SKADE:**

Der er enkelte gulvklinter med mangelfuld vedhæftning til underlaget, se bla ved badekar i område omkring vinduet

**RISIKO:**

Der er tale om gulv med direkte vandbelastning, hvorfor der er risiko for skader på de omkringliggende konstruktioner og installationer.

## Udskiftning af klinker/fliser

Udbedringseksempel: Udskiftning af fliser/klinker Aftagning af fliser/klinker. Underlaget rengøres omhyggeligt. Svummelag af cement og fint sand 1:1 arbejdes ind i underlaget. Afretningslag af slidlagsbeton 0-4 mm udlægges, komprimeres og afrettes, lagtykkelse 20 mm. Flexibel fliseklæb, 3,5 kg/m<sup>2</sup>, påføres. Fliser/klinker udlægges, fuges med cementbaseret fugemasse og afrenses. I overgang væg og gulv fuges med silicone fugemasse.

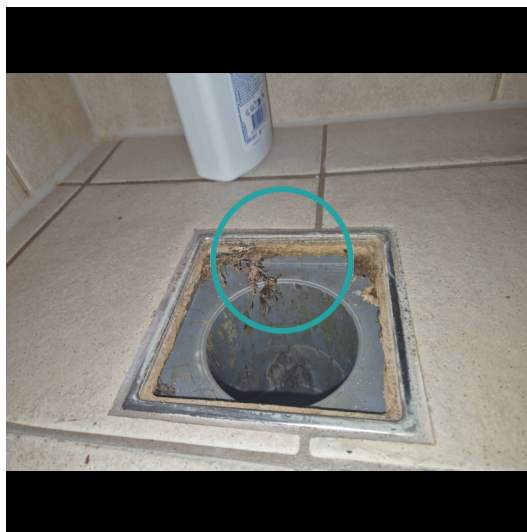
**Stueplan****SKADE:**

Der er afstand og synlig betonkant mellem afløbsskål og rist i gulv afløb i bruseniche

**RISIKO:**

Afløbet er vandbelastet fra gulvoverfladen, og der er risiko for fugtindtrængen og skader på de underliggende konstruktioner og installationer.

**Udskiftning af gulv afløb**

Udbedringseksempel: Udskiftning af gulv afløb i betongulv med fliser/klinker. Afløbsskål ophugges og udskiftes med ny afløbsskål af rustfrit stål med ramme og 140 x 140 mm rist. Inkl. membranklemflange, vandlås og studse for sideindløb. Afløbsskålen tilsluttes afløbssystemet. Beton udstøbes omkring gulv afløbet til plan med eksisterende betonlag.

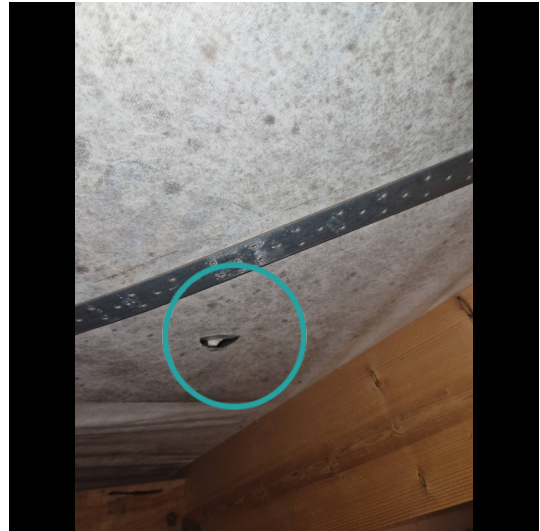
**Stueplan****SKADE:**

Undertaget har misfarvninger flere steder i rummet. Der er registreret flere huller, se over dør og i spærfeltet i samme område.

**NOTE:**

Forholdet var tørt ved fugtmåling og skønnes derfor af ældre dato.

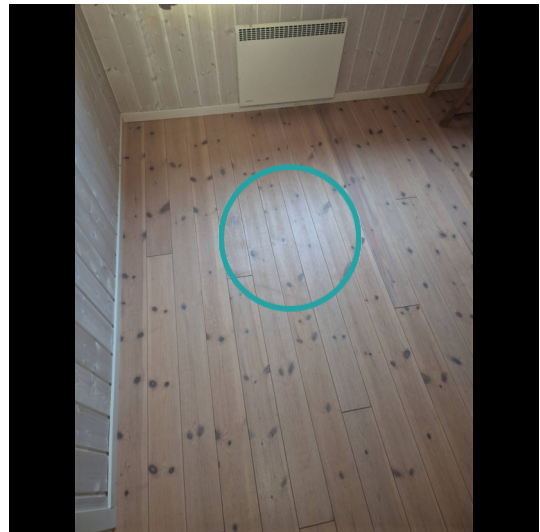
**Stueplan****SKADE:**

Trægulvet knirker/fjederer/er eftergivende ved belastning flere steder, se bla i værelserne og i stue tæt på værelse tættest på brændeovn
