Realsyn+ for

Marienburg Alle 43,
2860 Søborg

Bygningsoversigt

Dato for besigtigelse: 06-05-2026

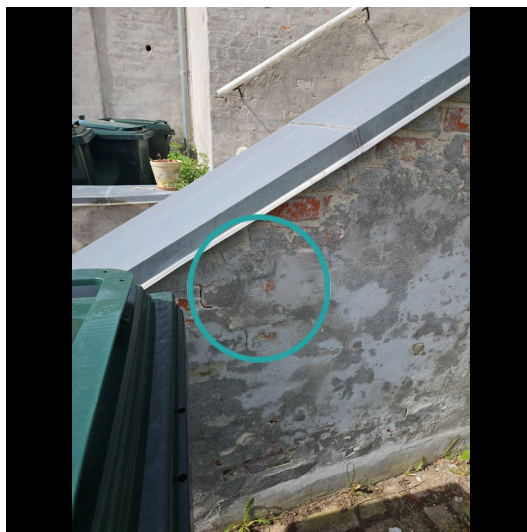
Ydervægge

Puds på ydermure er i områder med mangelfuld vedhæftning, afskalninger og revner, se især mod syd

Det vurderes, at skaden kan udvikle sig på længere sigt.

Udbedringseksempel: Eftergang af puds på ydervæg. Løst (hult) puds afhugges til præcis begrænsning. Afrenset ydervæg udkastes med mørtel, der afrettes og glattes med trækbræt og slutpudses.

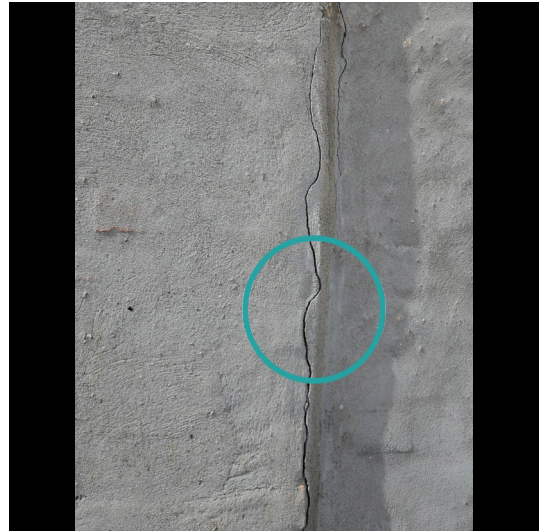
Ydervægge

Læmuren er revnet ved sammenbygning med hovedhuset mest mod vej

Der vurderes ikke at være nærliggende risiko for yderligere udvikling. Mindre revnedannelser i samling mellem ydervægge og fritstående murværk er almindeligt forekommende. Revnedannelsen skønnes forskelle i bevægelserne i de to murværker.

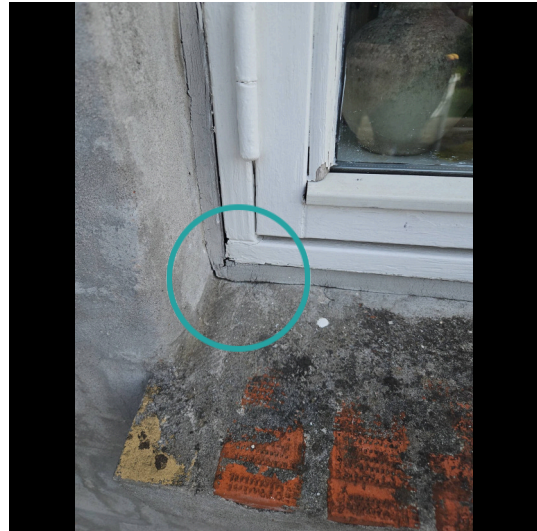
Døre/vinduer/porte

Fuger omkring døre og vinduer har mistet elasticiteten og er revnede i overfladen, f.eks mod syd

Der er risiko for fugtindtrængen og skader på de underliggende/bagvedliggende konstruktioner på længere sigt.

Udbedringseksempel: Eftergang af fuger. Kontaktflader mellem fuger og omgivende bygningsdele afrenses. Udrensning/udkradsning af eksisterende fuger, stopning, fugeunderlag og elastisk fuger.

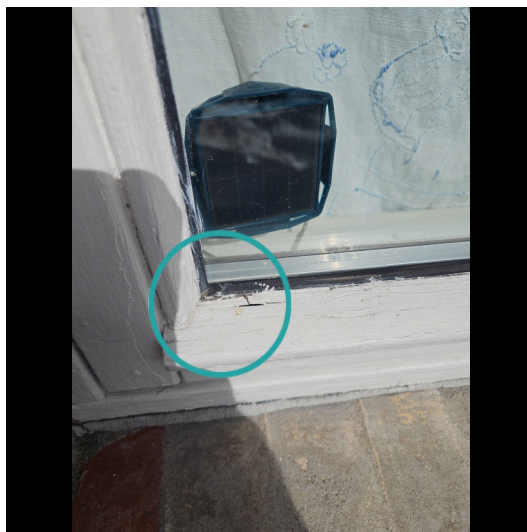
Døre/vinduer/porte

Der er nedbrydning i vinduerne enkelte steder, f.eks mod tagterrasse

Nedbrydningen vurderes at fortsætte på længere sigt.

Udbedringseksempel: Udskiftning af nedbrudt træ. Det nedbrudte træ skæres væk og et stykke træ af samme sort og densitet tildannes nøjagtigt og indsættes i stedet for det beskadigede. Det reparerede område grundes og malebehandles på begge sider. Det udskiftede træværk afvaskes, slibes og males en gang.

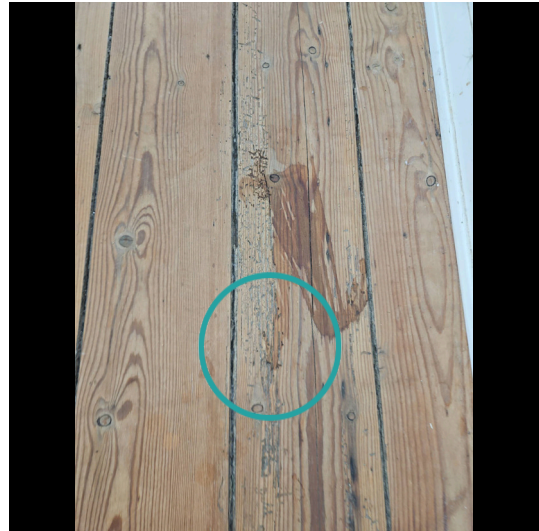
Stueplan

Gulvbrædder er angrebet af borebiller, det ses f.eks mod køkken

Angrebet vurderes at være inaktivt.

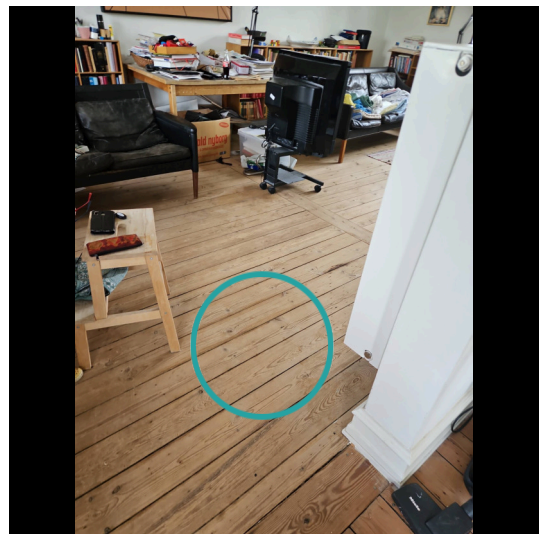
Stueplan

Gulvbrædder er skadet af borebiller. Trægulvet knirker / fjedrer og er eftergivende ved belastning

Forholdet er begrænset og vil formentlig ikke udvikle sig. Let ujævne, knirkende og fjedrende gulve er almindeligt forekommende i ældre bygninger.

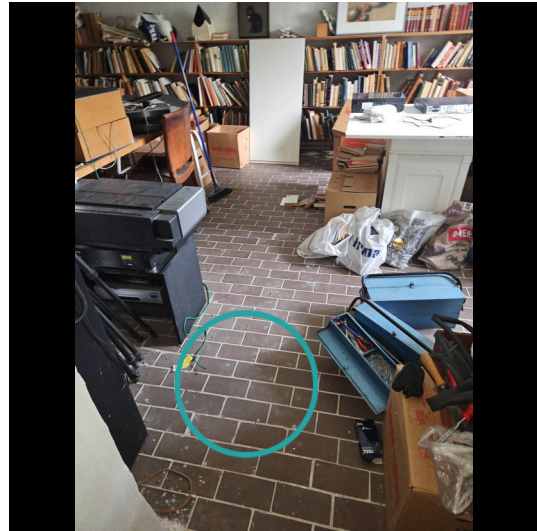
Kælder

Der er gulvklinter med mangelfuld vedhæftning til underlaget

Forholdet skønnes ikke at medføre nogen risiko.

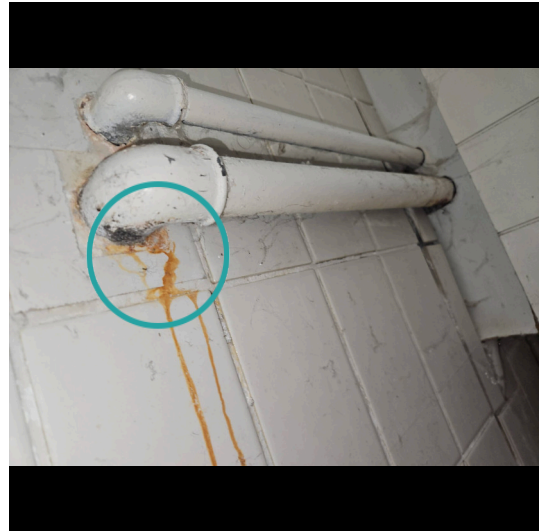
Kælder

Vandrør er rustne og tærede

Der konstateres ingen utætheder ved besigtigelsen, men forholdet kan udvikle sig på længere sigt.

Udbedringseksempel: Udskiftning af rør. Såfremt det er vandbærent anlæg lukkes der for vandet og installationen tømmes i fornødent omfang for vand. Rør, nedtages og bortkøres. Nye rør monteres. Der åbnes for vandtilførsel.

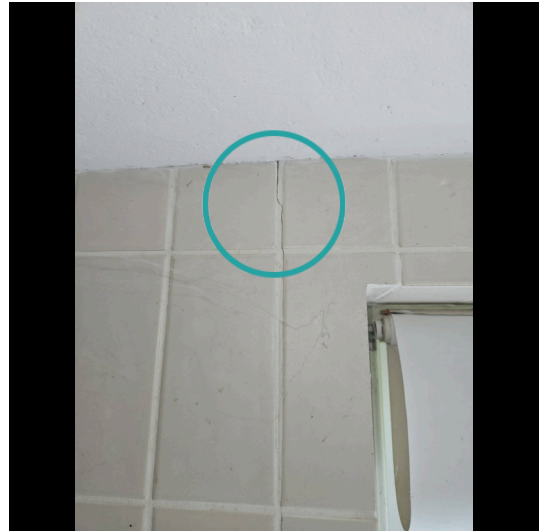
Kælder

Der er revnede vægfliser samt vægfliser med begrænset vedhæftning til underlaget udenfor brusenichen

Det vurderes, at skaden kan udvikle sig på længere sigt.

Udbedringseksempel: Udskiftning af vægfliser. Vægfliser aftages. Underlaget rengøres omhyggeligt. Overflader primes og forsegles i hjørner, omkring rørgennemføringer og ved overgang væg/gulv. Heldækkende tætningsmasse påføres. Vægfliser opsættes, fuges og afrenses. I hjørner, og i overgang væg og gulv samt omkring sanitære installationer fuges med elastisk, vådrums siliconefugemasse.

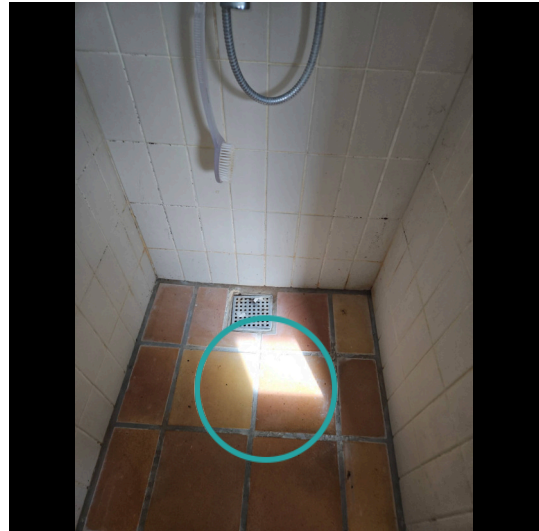
Kælder

Der er gulvklinker og vægfliser med mangelfuld vedhæftning til underlaget i brusenichen

Der er tale om gulv og væg med direkte vandbelastning, hvorfor der er risiko for skader på de omkringliggende konstruktioner og installationer.

Udbedringseksempel: Udskiftning af vægfliser. Vægfliser aftages. Underlaget rengøres omhyggeligt. Overflader primes og forsegles i hjørner, omkring rørgennemføringer og ved overgang væg/gulv. Heldækkende tætningsmasse påføres. Vægfliser opsættes, fuges og afrenses. I hjørner, og i overgang væg og gulv samt omkring sanitære installationer fuges med elastisk, vådrums siliconefugemasse.

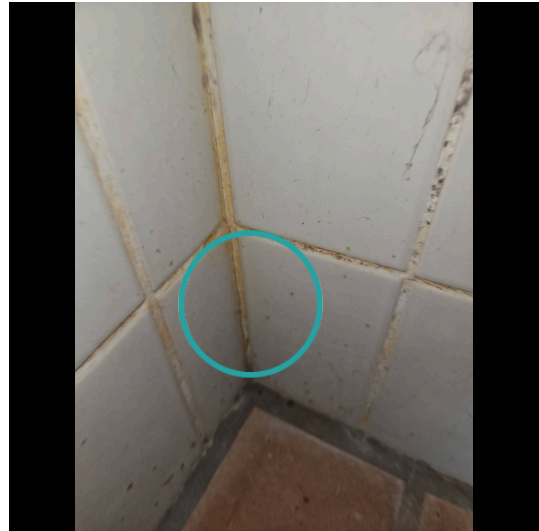
**Kælder****SKADE:**

Der er revner i fuger/hjørnefuger i bruseniche

Der er tale om fuger, som er direkte vandbelastede, hvorfor der er risiko for skader på de omkringliggende konstruktioner og installationer.

Udbedringseksempel: Eftergang af fuger. Eksisterende fuger udskæres. Underlaget rengøres omhyggeligt, fugesider affedtes.

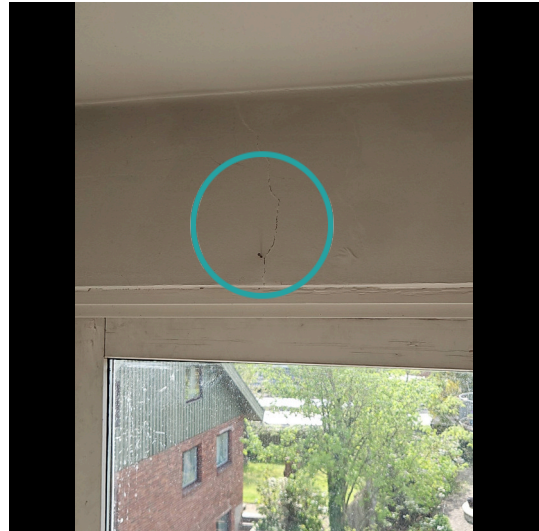
1. Sal

Der er registreret revner i vægge over terrassedør

Omfanget er på nuværende tidspunkt så begrænset, at der ikke skønnes at være nogen risiko.

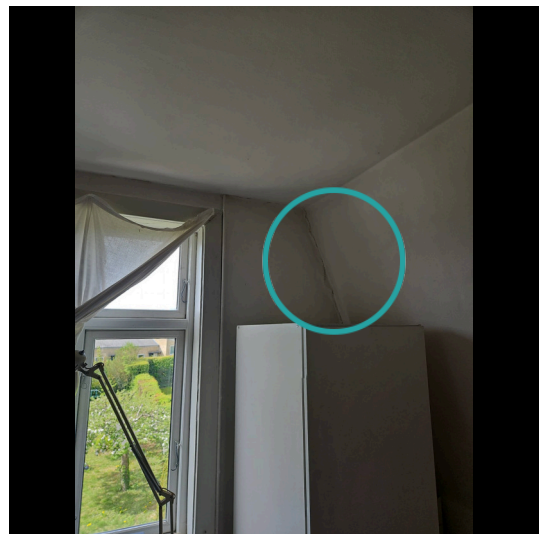
1. Sal

Der er registreret revner i vægge flere steder, f.eks mod have

Konstruktionen har henstået sådan i en længere årrække uden følgeskader, der vurderes derfor ikke at være nærliggende risiko for skade.

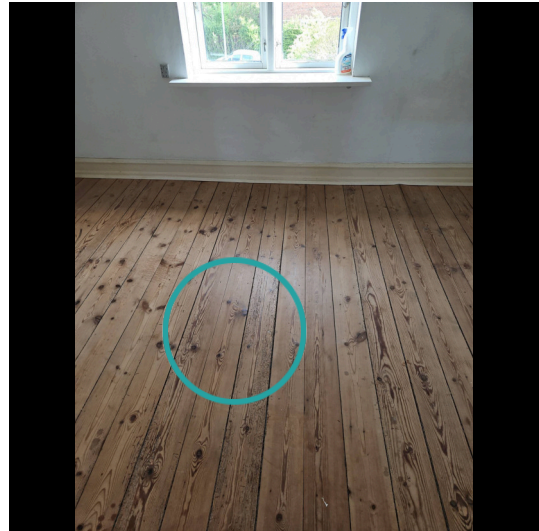
1. Sal

Gulvbrædder er skadet af borebiller. Trægulvet knirker / fjedrer og er eftergivende ved belastning

Forholdet er begrænset og vil formentlig ikke udvikle sig. Let ujævne, knirkende og fjedrende gulve er almindeligt forekommende i ældre bygninger.

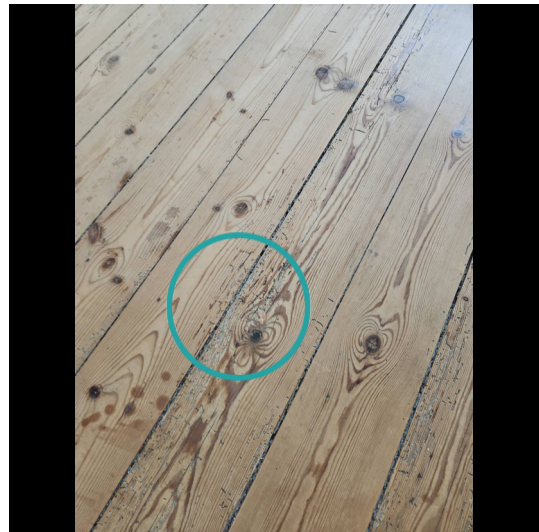
1. Sal

Gulvbrædder er angrebet af borebiller, det ses f.eks mod køkken

Angrebet vurderes at være inaktivt.

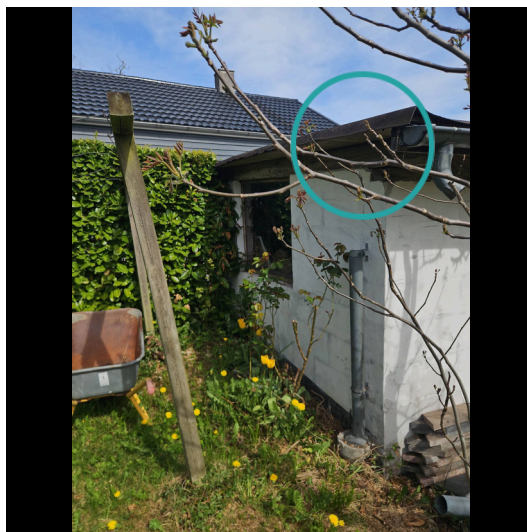
**Tag****SKADE:**

Tagpappens afslutning ved gavle er mangelfulde

Forholdet kan fortsat udvikle sig, og der er på sigt risiko for skader på andre bygningsdele

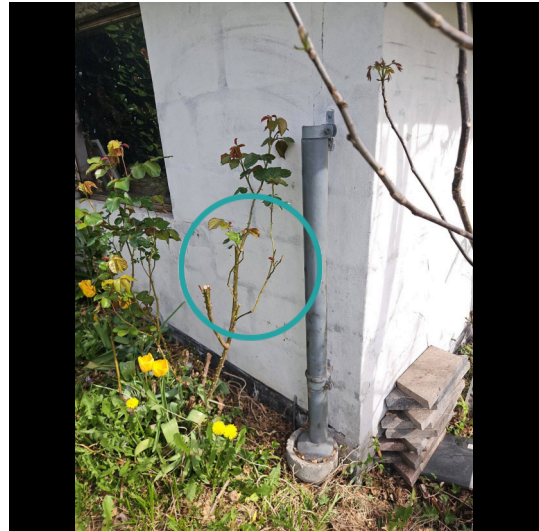
Ydervægge

Puds på ydermure er i områder med mangelfuld vedhæftning, afskalninger og revner, se især mod have

Skaden kan udvikle sig over en længere årrække.
