Realsyn+ for

Bredsten Landevej 114,  
7323 Give

Dato for besigtigelse: 09-09-2026

## Introduktion til VTR rapporten

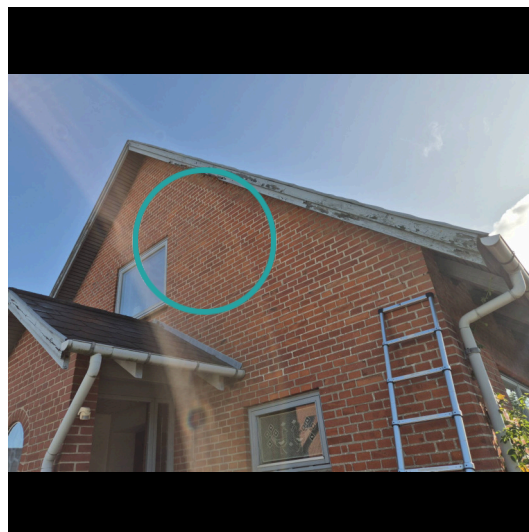
Udvendigt træværk ved og omkring tag har påbegyndende nedbrudt træ. Forholdet er konstateret i stjern mod vest

Forholdet skønnes at udvikle sig og svække bygningens struktur over tid.

**1.047,00 Pr lbm\*****Udskiftning af stjern inkl. kapsel**

Udbedringseksempel: Udskiftning af stjern af brædder samt metalafdækning. Stern udføres af ru brædder af fyrretræ, 5. sortering - kvinta, trykimprægneret iht. NTR-klasse AB. Stern afsluttes med kapsel af metal.

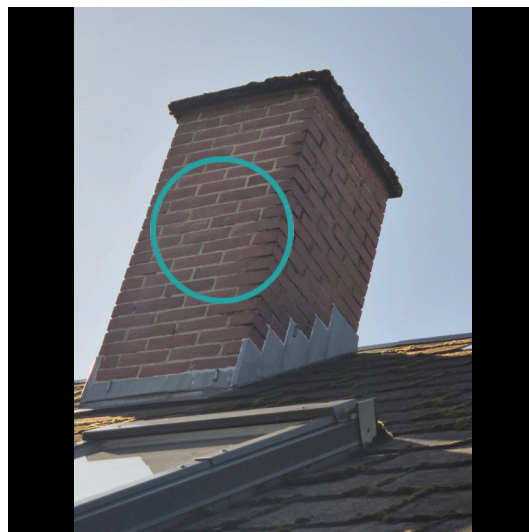
Skorsten fremstår med løse og defekte fuger.

Forholdet vil udvikle sig yderligere på længere sigt.

## Eftergang af fuger i skorsten

Udbedringseksempel: Eftergang af fuger i skorsten. Fuger udbedres ved udkradsning og omfugning. Skadede skorstenensfuger udkradses i fuld bredde til dybde min. 25 mm fra den færdige fugeoverflade. Hele fugen udfyldes efterfølgende.

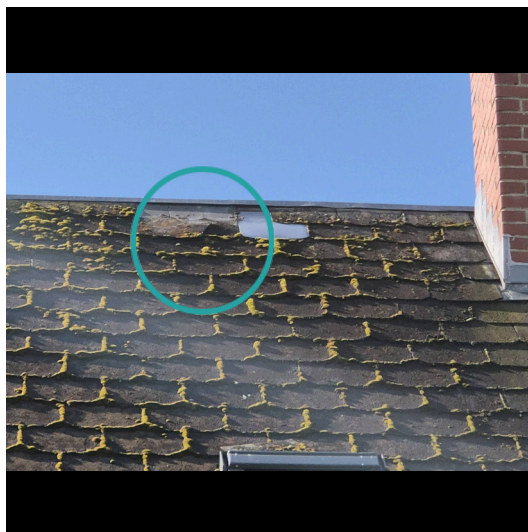
Enkle skifferplader ligger løse eller gledet ned bl.a ved tagrygning og mod syd mellem ovenlys.

Forholdet kan fortsat udvikle sig, og der er nærliggende risiko for skader på andre bygningsdele.

## Udskiftning af tagplader

Udbedringseksempel: Udskiftning af tagplader eks. som Cembrit oplægges på det eksisterende lægteunderlag, med tætningsbånd i bølgepladernes vandrette overlæg og fastgøres med indfarvede tagskruer, spændskiver og tætningskiver. Udhængsklodser af plast med ventilation monteres over nederste taglægte ved tagfod.

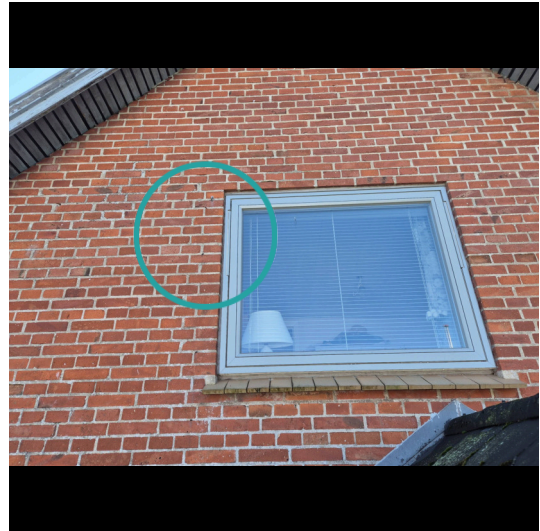
Der er områder med porøse og udfaldne / udvaskede fuger samt skadede sten i murværket, ses f.eks. mod vest over 1. sal vindue

Der kunne ikke registreres følgeskader ved besigtigelsen.

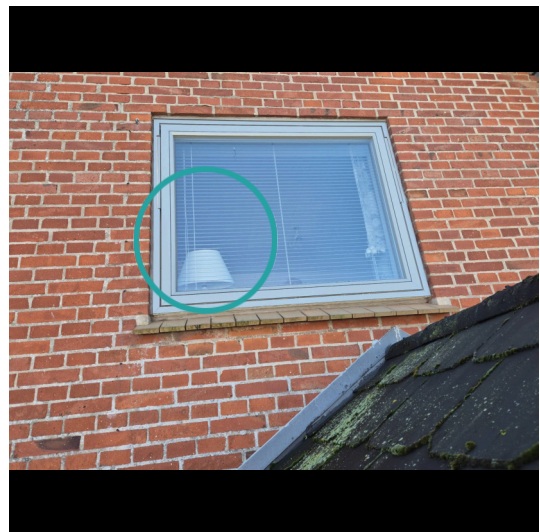
Understøtning af vindue bund 1. sal mod vest mangler

Der kunne ikke registreres følgeskader ved besigtigelsen.

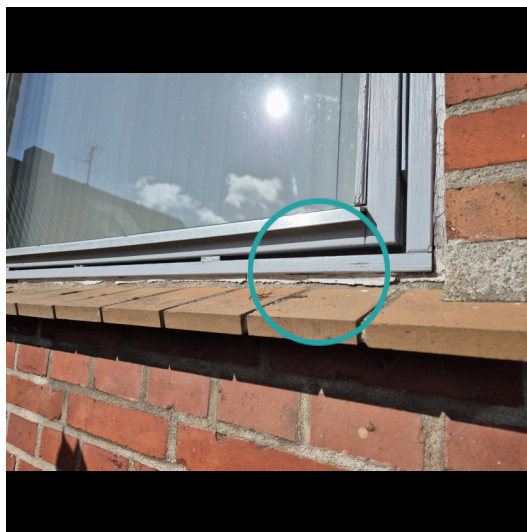
Fuger omkring døre og vinduer er nedslidte/revnet i overflade, og mangler vedhæftning mellem murværk og karm bl.a mod øst

Det vurderes, at skaden kan udvikle sig på længere sigt.

## Udbedring af fuger omkring vinduer

Udbedringseksempel: Udbedring af fuger omkring vinduer. Kontaktflader mellem fuge og omgivende bygningsdele afrenses. Udrensning/udkradsning af eksisterende fuge, stopning, fugeunderlag og elastisk fuge.

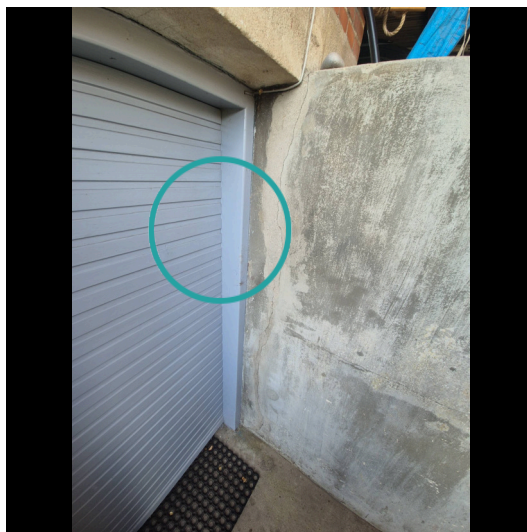
Der er mindre revner i sokkel bl.a. mod have ved kældertrappe, ved trappe mod stueetage og mod syd tæt ved terrassedør. Revnerne kan ikke genfindes i ydervæggen

Revnedannelsen skønnes at være i ro - mindre bevægelse over en længere årrække samt mindre revnedannelse efter reparation kan dog forekomme. Mindre revner er almindeligt forekommende i ældre bygninger.

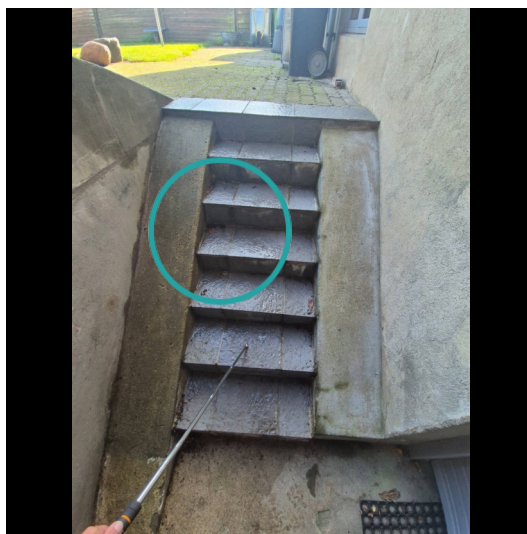
Klinker på trappe til kælder og stueetagen har begrænset/manglende vedhæftning

Konstruktionen har henstået sådan i en længere årrække uden følgeskader, der vurderes derfor ikke at være nærliggende risiko for skade.

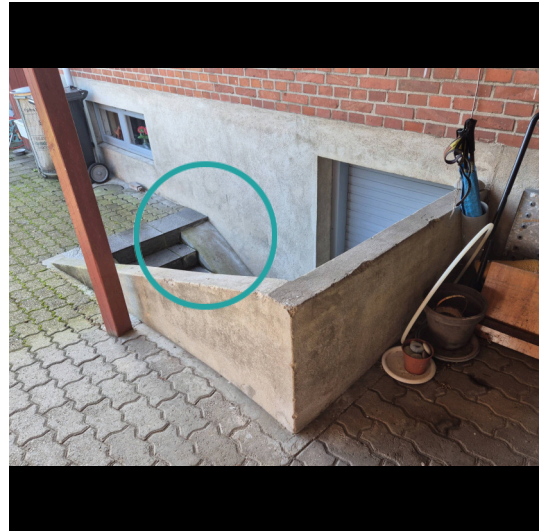
Trappeværn til kælder mangler

Der er risiko for personskade.

**Eftergang/etablering af værn**

Opgaven vurderes at kunne udbedres af en blikkenslager. Vi anslår at arbejdslønnen er den største del af udbedringsomkostningen og materialer udgør en mindre del. Det anbefales derfor at lade en blikkenslager udbedre opgaven på regning.

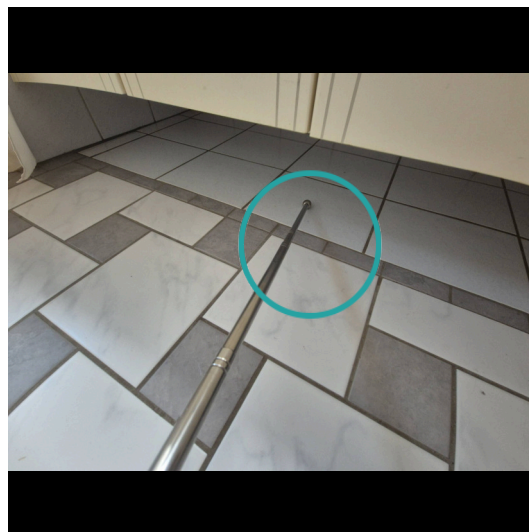
Der er gulvklinter med mangelfuld vedhæftning til underlaget under vask

Der er tale om et mindre område, som ikke er vandbelastet. Der vurderes derfor ikke at være nærliggende risiko for skader.

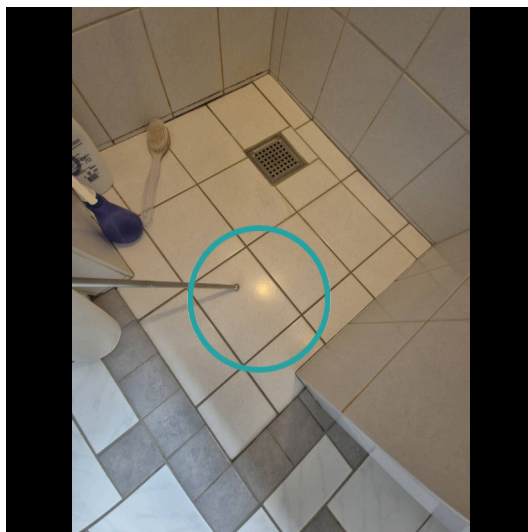
Der er gulvklinter med mangelfuld vedhæftning til underlaget i bruseniche

Der er tale om gulv med direkte vandbelastning, hvorfor der er risiko for skader på de omkringliggende konstruktioner og installationer.

**Udskiftning af klinker/fliser**

Udbedringseksempel: Udskiftning af fliser/klinker Aftagning af fliser/klinker. Underlaget rengøres omhyggeligt. Svummelag af cement og fint sand 1:1 arbejdes ind i underlaget. Afretningslag af slidlagsbeton 0-4 mm udlægges, komprimeres og afrettes, lagtykkelse 20 mm. Fleksibel fliseklæb, 3,5 kg/m<sup>2</sup>, påføres. Fliser/klinker udlægges, fuges med cementbaseret fugemasse og afrenses. I overgang væg og gulv fuges med silicone fugemasse.

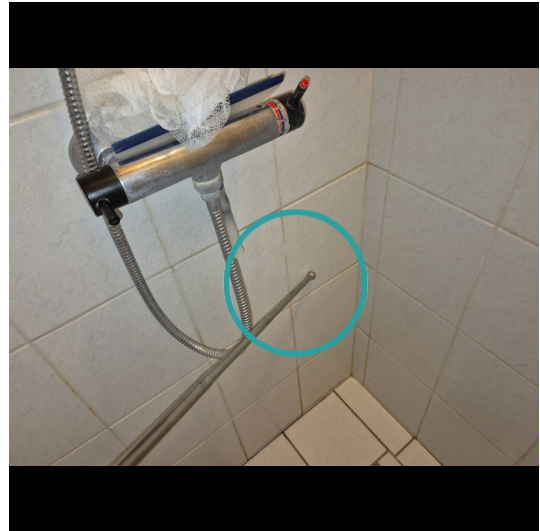
Der er enkelte vægfliser med mangelfuld vedhæftning til underlaget ved blandinsbatteri

Der er tale om vægge med direkte vandbelastning, hvorfor der er risiko for skader på de omkringliggende konstruktioner og installationer.

**Udskiftning af klinker/fliser**

Udbedringseksempel: Udskiftning af fliser/klinker. Aftagning af fliser/klinker. Underlaget rengøres omhyggeligt. Svummelag af cement og fint sand 1:1 arbejdes ind i underlaget. Afretningslag af slidlagsbeton 0-4 mm udlægges, komprimeres og afrettes, lagtykkelse 20 mm. Fleksibel fliseklæb, 3,5 kg/m<sup>2</sup>, påføres. fliser/klinker udlægges, fuges med cementbaseret fugemasse og afrenses. I overgang væg og gulv fuges med silicone fugemasse.

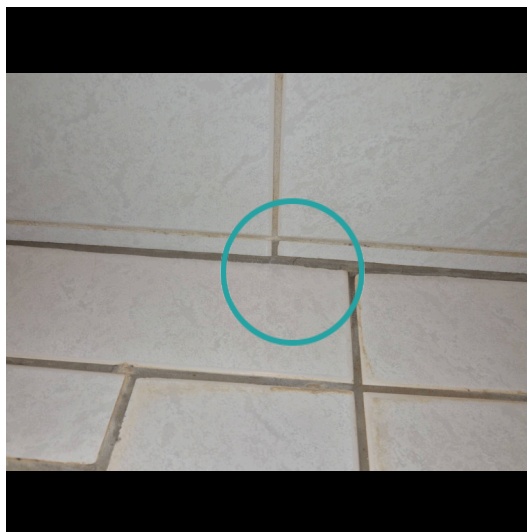
Der er defekte/revnede fuger i bruseniche ved gulv

Der er tale om fuger, som er direkte vandbelastede, hvorfor der er risiko for skader på de omkringliggende konstruktioner og installationer.

## Eftergang af fuger

Udbedringseksempel: Eftergang af fuger i vådrum. Eksisterende fuger udskæres. Underlaget rengøres omhyggeligt, fugesider affedtes. Fugemassen påføres ved brug af flisebræt, og smøres ud for at fylde mellemrummet mellem fliser og klinker.

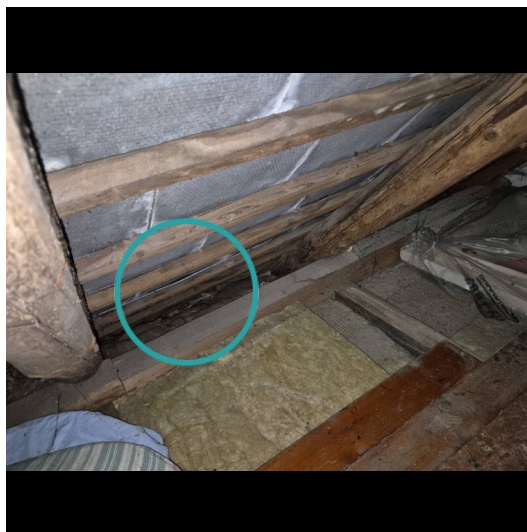
Isolering er ført helt ud mod undertag / tagflade ved tagfod, og blokerer derfor for ventilationen

Forholdet kan medføre fugtproblemer og måske skimmeldannelser i tagkonstruktionen på længere sigt.

**Tilpasning af undertag samt montering af fodblik**

Udbedringseksempel: Demontering af nederste 1-2 række tagbelægning, montering af tagfod evt. i krydsfiner. Klæbning/montering af undertag samt montering af fodblik. Undertaget klæbes til fodblikket. Eksisterende tagbelægning genmonteres.

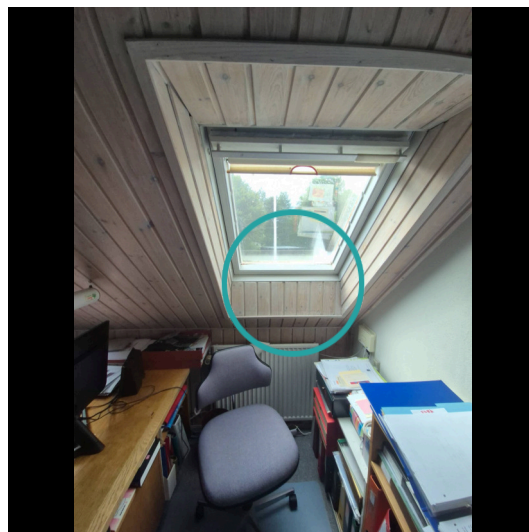
Der er ikke den påbudte redningsåbning i rummet

Der er risiko for personskade.

Anmærkningen fremgår af tilstandsrapporten, da der ikke er monteret røgalarm tilsluttet el-nettet, jf. BR18.

**Indhent tilbud****Etablering af godkendt redningsåbning**

Opgaven har ikke været mulig at prissætte, det anbefales at kontakte en tømrer med henblik på udredning af opgaven og tilbud på udbedring.

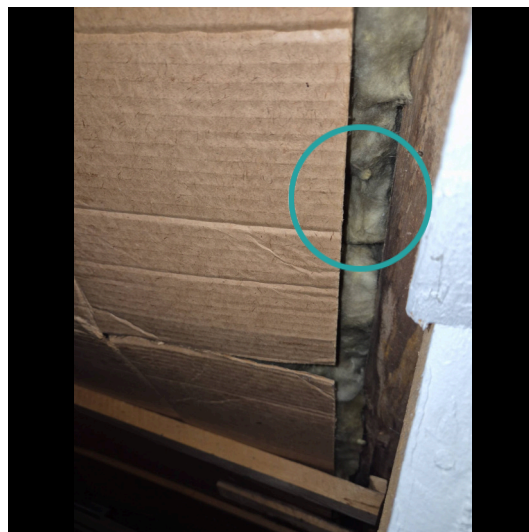
Der kan ikke konstateres dampspærre i skunkrum

Opstigende fugt fra underliggende rum kan give risiko for kondens i konstruktionen.

## Montering af dampspærre

Udbedringseksempel: Montering af dampspærre. For montering af dampspærre i loft over loftbrædder i lofter, forudsættes det, at der er foretaget korrekt demontering og klargjort for montering af dampspærre.

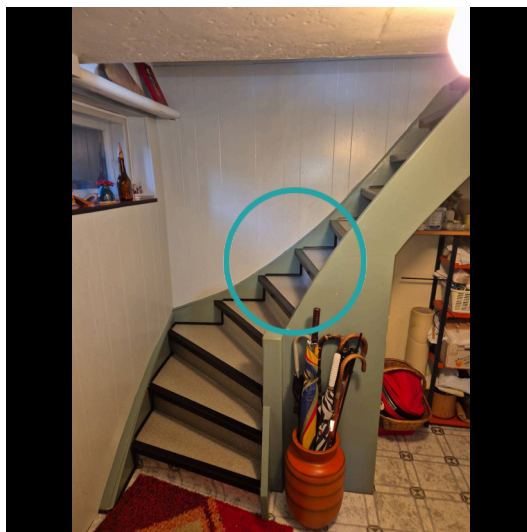
Der er ikke udført håndliste ved trappen til kælder

Der er risiko for personskade.

## Montering af værn m. håndliste

Udbedringseksempel: Montering af værn/håndliste.

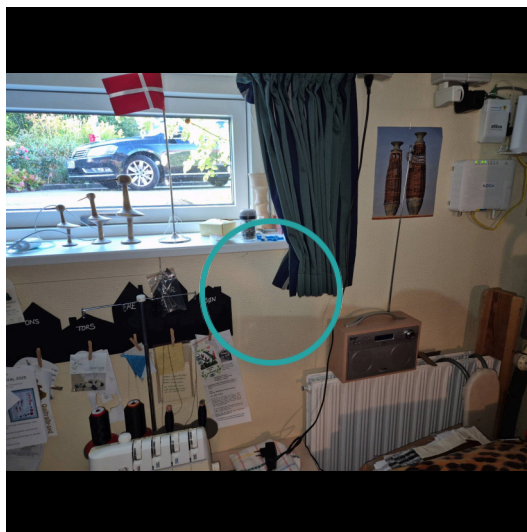
Der kan konstateres opfugtning af væg bl.a mod vej og ved kældertrappe udvendigt, der løs puds på væg.

Det vurderes, at skaden kan udvikle sig på længere sigt.

## Udbedring af skade/fejl/mangler

Opgaven vurderes at kunne udbedres af en murer. Vi anslår at arbejdslønnen er den største del af udbedringsomkostningen og materialer udgør en mindre del. Det anbefales derfor at lade en murer udbedre opgaven på regning.

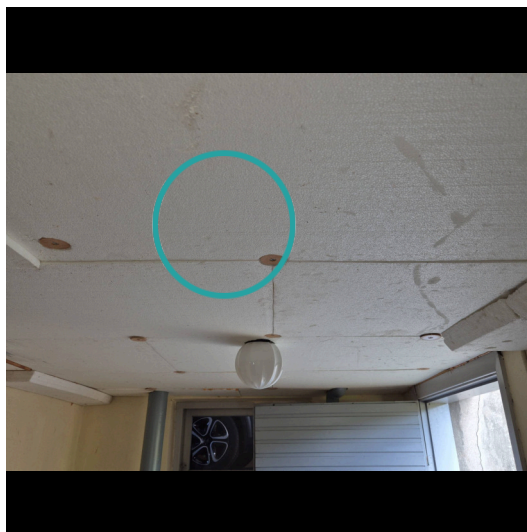
Loftbeklædning er udført i polystyrenplader i trapperum og rum med udgang til have

Pladerne er brandfarlige. Der er risiko for personskade ved brand.

**Udbedring/eftergang af loft**

Udbedringseksempel: Opsætning/eftergang af loft-/loftplader, Evt. som gipspladeloft bestående af 2 lag 12,5 mm gipsplader, Dampspærre af polyethylenfolie.

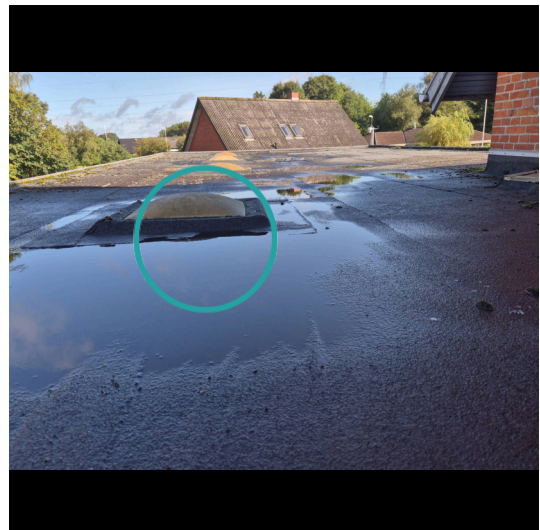
Tagpappen har flere lunger, fordybninger og vandansamlinger

Det vurderes, at skaden kan udvikle sig på længere sigt.

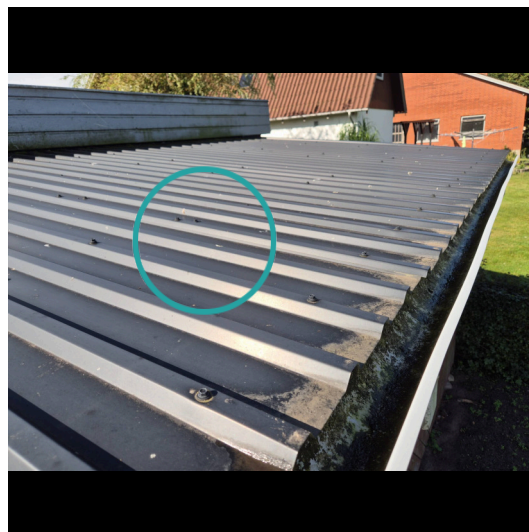
Metalpladerne har for lille taghældning i forhold til producentens anvisninger

Der ses ikke tegn på skade efter nu mange år, hvorfor forholdet skønnes uden overordnet konstruktiv betydning.

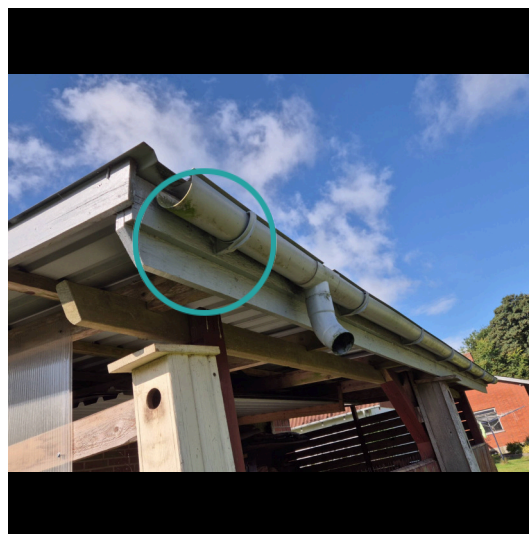
Tagnedløb mangler samt endeluk på tagrende mangler.

Skaden kan udvikle sig over en længere årrække.

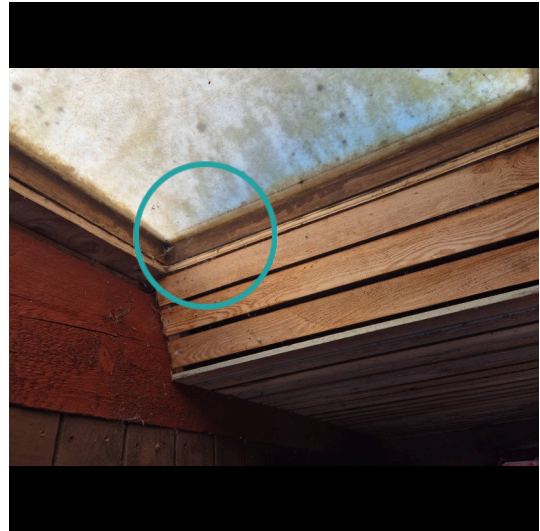
Der er misfarvninger på ovenlysvindue på grund af kondens

Forholdet var tørt ved fugtmåling og skønnes derfor af ældre dato.

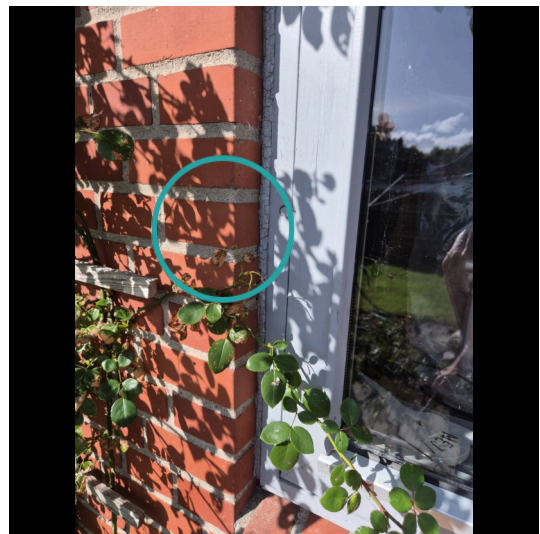
Fuger omkring døre og vinduer er nedslidte/revnet i overflade, og mangler vedhæftning mellem murværk og karm bl.a mod have

Der kunne ikke registreres følgeskader ved besigtigelsen.

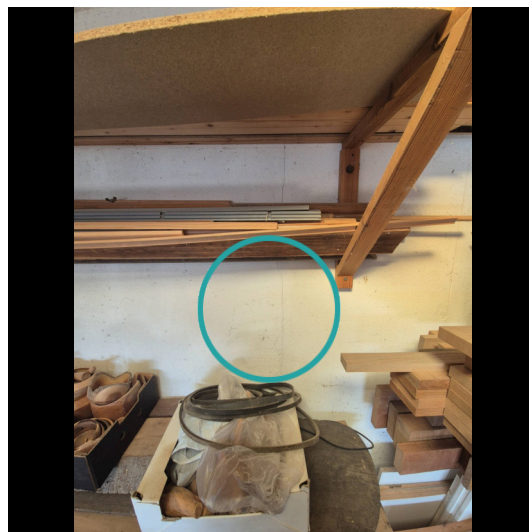
Der er registreret revner i vægge bl.a bag dør

Det vurderes, at skaden kan udvikle sig på længere sigt.
