Realsyn+ for

Frydsvej 45,
8700 Horsens

Bygningsoversigt

Dato for besigtigelse: 12-06-2026

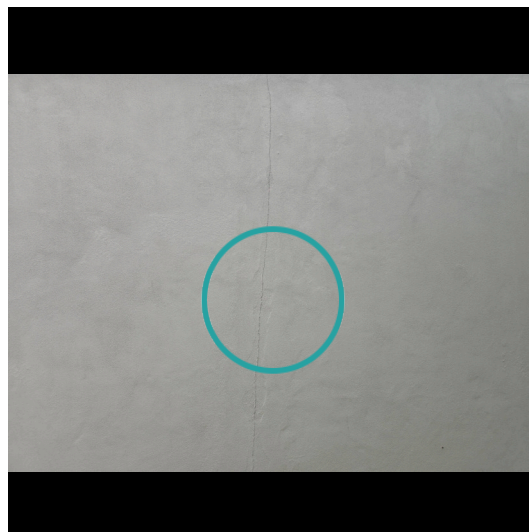
**Ydervægge****SKADE:**

Ydervægge har enkelte revner, bl.a. mod have

RISIKO:

Forholdet vurderes at give anledning til fugtindtrængning, hvilket kan medføre skader på de bagvedliggende konstruktioner på sigt. Revnerne vurderes i sig selv at være stabile, men er dog af en sådan karakter, at yderligere udvikling over en længere årrække samt mindre revnedannelse efter reparation kan forekomme.

Eftergang af afskalninger/puds

Udbedringseksempel: Eftergang af afskalninger/puds. Løst (hult) puds afhugges til præcis begrænsning. Afrenset ydervæg udkastes med mørtel, der afrettes og glattes med trækbræt og slutpudses.

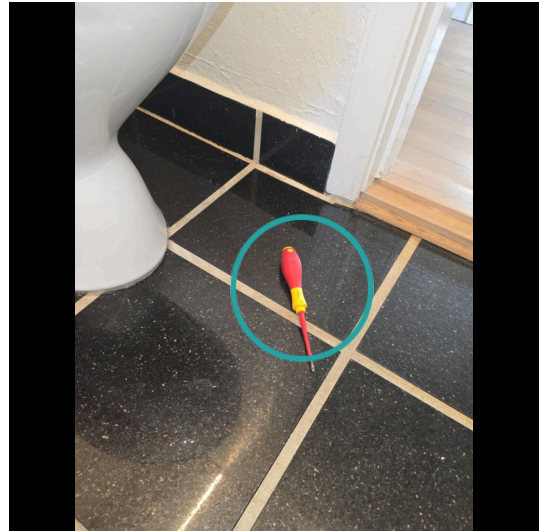
Stueplan

SKADE:

Der er gulvklinter med mangelfuld vedhæftning til underlaget

NOTE:

Der er tale om et mindre område, som ikke er vandbelastet.
Der vurderes derfor ikke at være nærliggende risiko for skader.

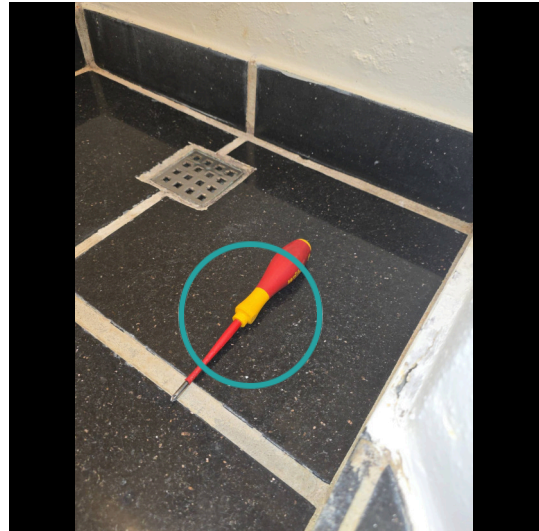
Stueplan

SKADE:

Der er gulvklinter og vægfliser med mangelfuld vedhæftning til underlaget i brusenichen

RISIKO:

Der er tale om gulv og væg med direkte vandbelastning, hvorfor der er risiko for skader på de omkringliggende konstruktioner og installationer.

Udskiftning af klinter/fliser

Udbedringseksempel: Udskiftning af vægfliser. Vægfliser aftages. Underlaget rengøres omhyggeligt. Overflader primes og forsegles i hjørner, omkring rørgennemføringer og ved overgang væg/gulv. Heldækkende tætningsmasse påføres. Vægfliser opsættes, fuges og afrenses. I hjørner, og i overgang væg og gulv samt omkring sanitære installationer fuges med elastisk, vådrums siliconefugemasse.

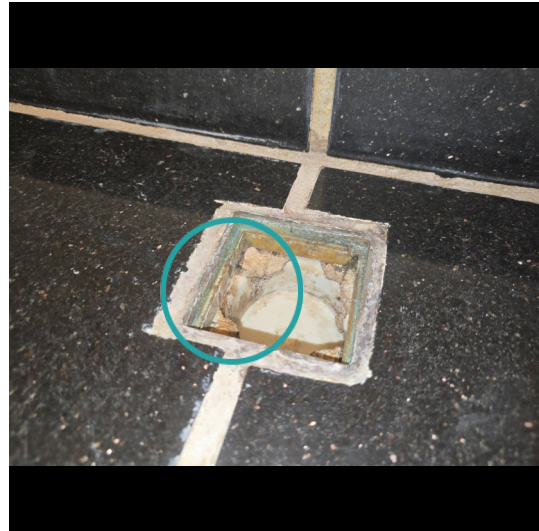
Stueplan

SKADE:

Der er afstand og synlig betonkant mellem afløbsskål og rist i gulv afløb i bruseniche

RISIKO:

Afløbet er vandbelastet fra gulvoverfladen, og der er risiko for fugtindtrængen og skader på de underliggende konstruktioner og installationer.

Udskiftning af gulv afløb

Udbedringseksempel: Udskiftning af gulv afløb i betongulv med fliser/klinker. Afløbsskål ophugges og udskiftes med ny afløbsskål af rustfrit stål med ramme og 140 x 140 mm rist. Inkl. membranklemflange, vandlås og studse for sideindløb. Afløbsskålen tilsluttes afløbssystemet. Beton udstøbes omkring gulv afløbet til plan med eksisterende betonlag.

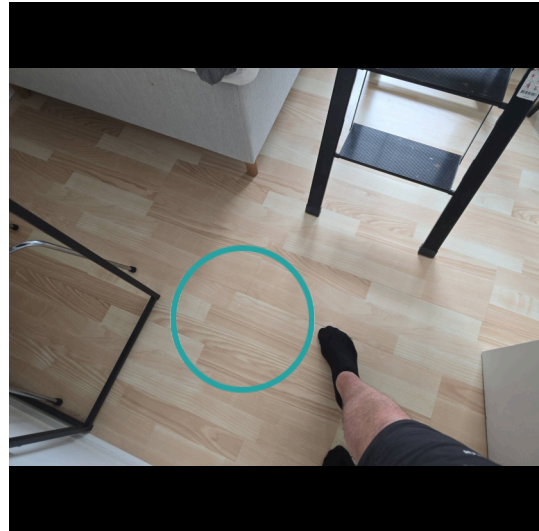
Stueplan

SKADE:

Gulvet fjedre lidt ved dør.

NOTE:

Konstruktionen har henstået sådan i en længere årrække uden følgeskader, der vurderes derfor ikke at være nærliggende risiko for skade.

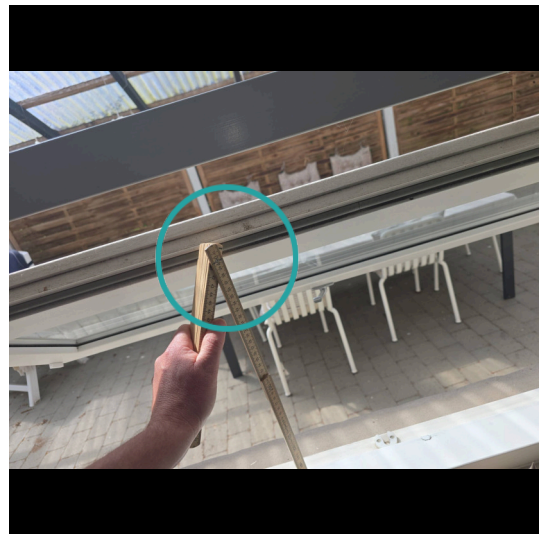
Stueplan

SKADE:

Der er ikke den påbudte redningsåbning i rummet

RISIKO:

Der er risiko for personskade i tilfælde af brand.

**Indhent tilbud**

Etablering af godkendt redningsåbning

Opgaven har ikke været mulig at prissætte, det anbefales at kontakte en tømrer med henblik på udredning af opgaven og tilbud på udbedring.

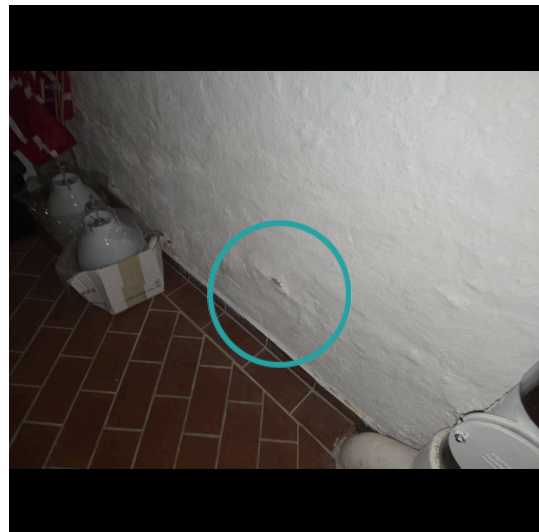
Kælder

SKADE:

Der kan konstateres afskalninger og opfugtninger i bunden af vægge, samt løst og afskallet puds, bl.a. bryggers

NOTE:

Omfanget er på nuværende tidspunkt så begrænset, at der ikke skønnes nærliggende risiko for skade. Opstigende og indtrængende grundfugt i ældre kældervægge er almindeligt forekommende.

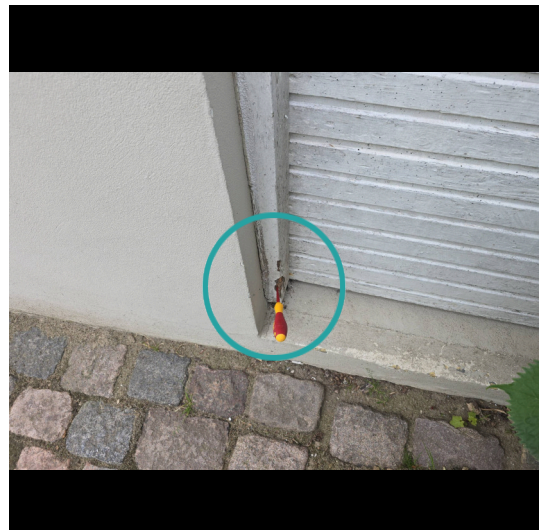
**Døre/vinduer/porte****SKADE:**

Der er nedbrydninger i karm og ramme på dør og port f.eks. mod have

RISIKO:

Nedbrydningen vurderes at fortsætte på længere sigt.

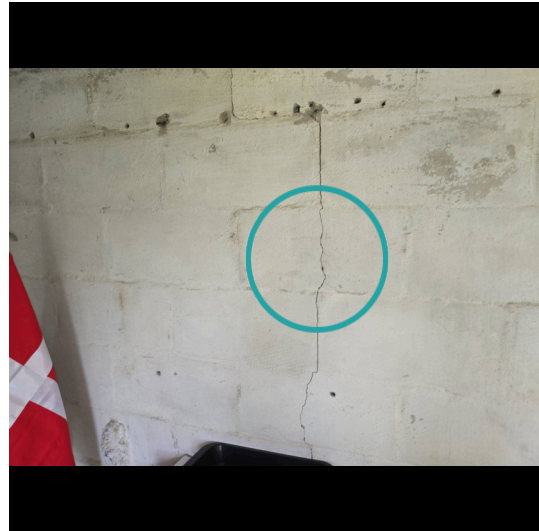
Stueplan

SKADE:

Indvendige vægge har revner

NOTE:

Konstruktionen har henstået sådan i en længere årrække uden følgeskader, der vurderes derfor ikke at være nærliggende risiko for skade.

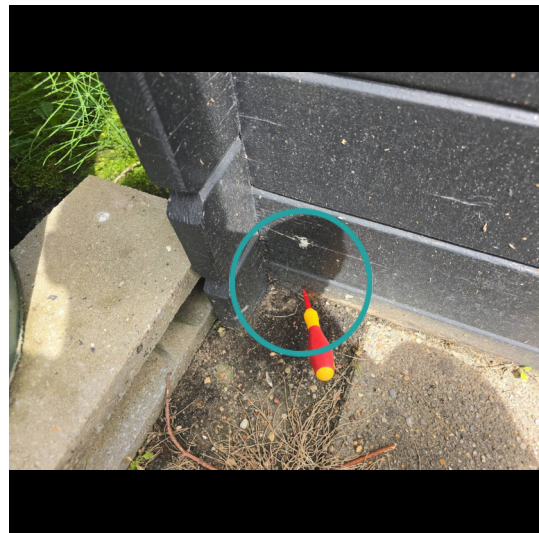
**Ydervægge****SKADE:**

Træbeklædningen sidder for tæt på terræn og er nedbrudt

RISIKO:

Det vurderes, at skaden kan udvikle sig på længere sigt.
