Realsyn+ for

Birkagervej 6,  
2720 Vanløse

Dato for besigtigelse: 30-03-2026

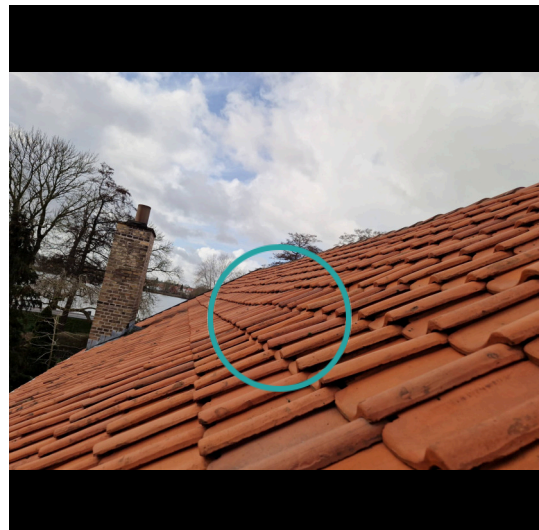
**Tag****SKADE:**

Taget er med mindre ujævnheder og mindre forsprængninger i overfladen af teglen især i den ældste del af boligen

Omfanget er på nuværende tidspunkt så begrænset, at der ikke skønnes at være nogen risiko.

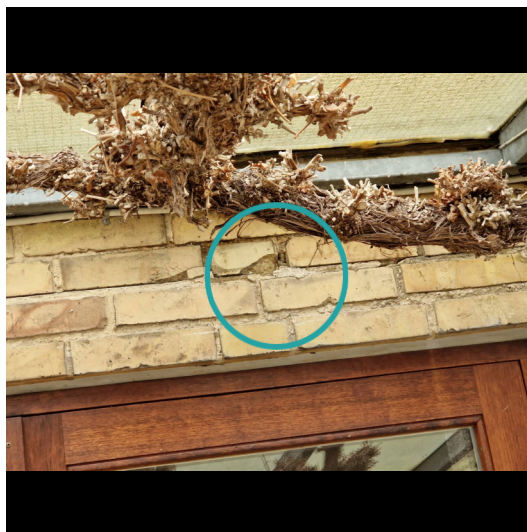
Der revner i Facaden over terrassedør mod den overdækket terrasse

Det vurderes, at skaden kan udvikle sig på længere sigt.

## Udkradsning og udbedring af fuger

Udbedringseksempel: Eftergang af fuger. Forvitrede/løse fuger, synlige revner og huller i fuger udbedres ved udkradsning og omfugning. Fuger udkradses i fuld bredde til dybde min. 15 mm fra den færdige fugeoverflade. I ældre facader udkradses til dybde min. 25 mm. Efter rengøring og vanding efterfuges med tilbageliggende fuger.

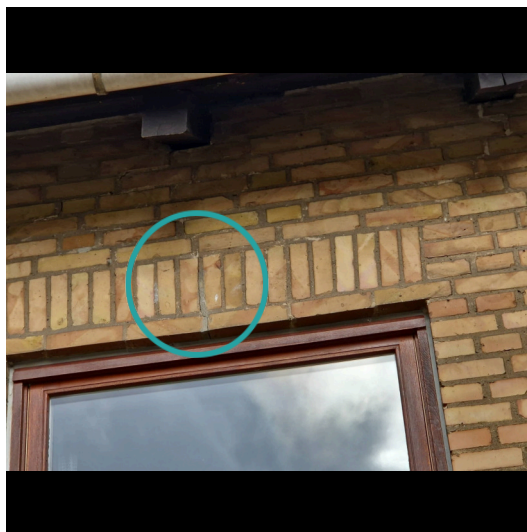
Der er revne i facade over vindue og dør ved fransk altan der og over vindue til venstre for franske altandør

Det vurderes, at skaden kan udvikle sig på længere sigt.

## Udkradsning og udbedring af fuger

Udbedringseksempel: Eftergang af fuger. Forvitrede/løse fuger, synlige revner og huller i fuger udbedres ved udkradsning og omfugning. Fuger udkradses i fuld bredde til dybde min. 15 mm fra den færdige fugeoverflade. I ældre facader udkradses til dybde min. 25 mm. Efter rengøring og vanding efterfuges med tilbageliggende fuger.

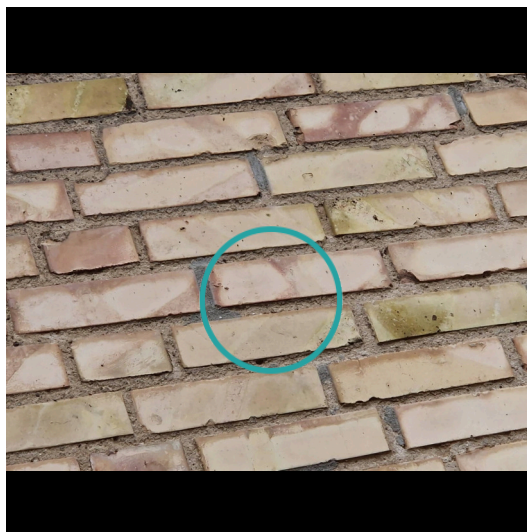
Der er ikke de mindre område med udfald i fuger boligen rundt for eksempel mod indgang og udhus

Omfanget er på nuværende tidspunkt så begrænset, at der ikke skønnes at være nogen risiko.

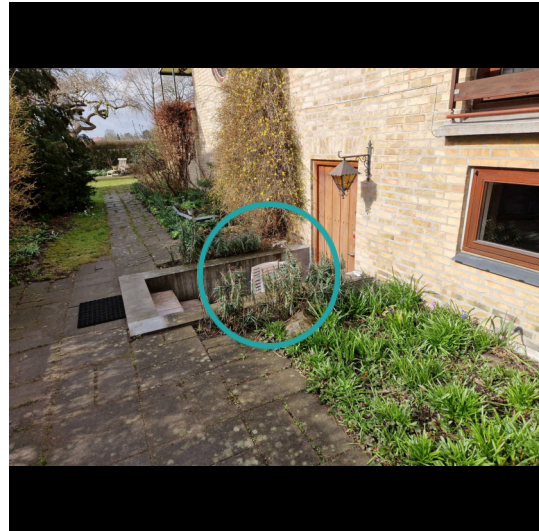
Trappeværn ved kælder mangler

Forholdet giver risiko for personskade.

### Eftergang/etablering af værn

Opgaven vurderes at kunne udbedres af en blikkenslager. Vi anslår at arbejdslønnen er den største del af udbedringsomkostningen og materialer udgør en mindre del. Det anbefales derfor at lade en blikkenslager udbedre opgaven på regning.

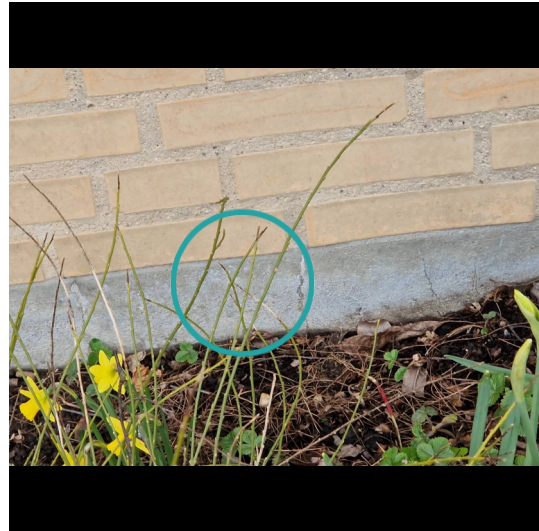
Der er mindre svindrevner i sokkel på tilbygning på alle tre sider

Omfanget er på nuværende tidspunkt så begrænset, at der ikke skønnes at være nogen risiko.

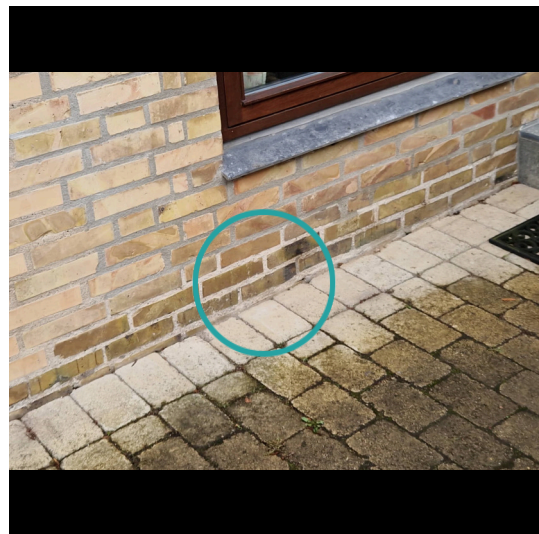
Terræn er for tæt på underkanten af ydervæg enkelte steder på det originale hus

Konstruktionen har henstået sådan i en længere årrække uden følgeskader, der vurderes derfor ikke at være nærliggende risiko for skade.

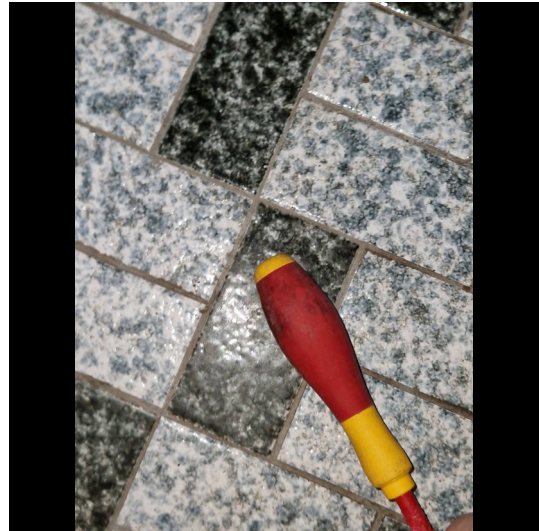
Der er gulvklinter med mangelfuld vedhæftning til underlaget

Den svigtende vedhæftning er af en sådan karakter, at forholdet kan udvikle sig på længere sigt med risiko for svigt/revner i klinker og fuger.

## Udskiftning af klinker/fliser

Udbedringseksempel: Udskiftning af klinker/fliser og vådrumsbehandling. klinker/fliser aftages. Underlaget rengøres omhyggeligt. Gulvet vådrumsbehandles. Der skal anvendes et komplet system til vandtætning med produkter fra samme godkendelse. Overflader primes og forsegles i hjørner, omkring rørgennemføringer og ved overgang væg/gulv. Heldækkende tætningsmasse påføres. Gulvklinter udlægges, fuges og afrenses. I hjørner, og i overgang væg og gulv samt omkring sanitære installationer fuges med elastisk, vådrums siliconefugemasse.

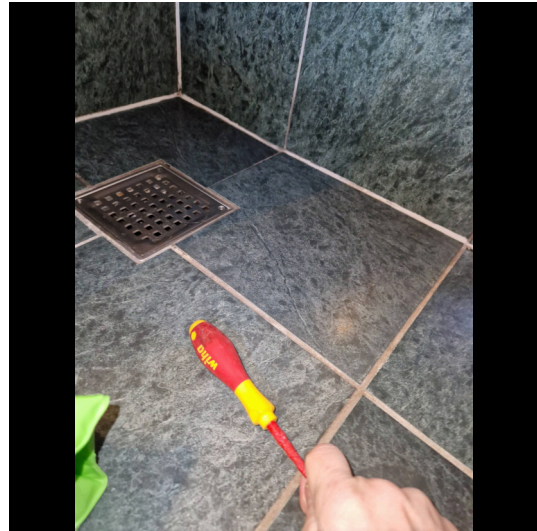
Der er gulvklinter med mangelfuld vedhæftning til underlaget

Der er tale om gulv med direkte vandbelastning, hvorfor der er risiko for skader på de omkringliggende konstruktioner og installationer.

## Udskiftning af klinker/fliser

Udbedringseksempel: Udskiftning af klinker/fliser og vådrumsbehandling. klinker/fliser aftages. Underlaget rengøres omhyggeligt. Gulvet vådrumsbehandles. Der skal anvendes et komplet system til vandtætning med produkter fra samme godkendelse. Overflader primes og forsegles i hjørner, omkring rørgennemføringer og ved overgang væg/gulv. Heldækkende tætningsmasse påføres. Gulvklinter udlægges, fuges og afrenses. I hjørner, og i overgang væg og gulv samt omkring sanitære installationer fuges med elastisk, vådrums siliconefugemasse.

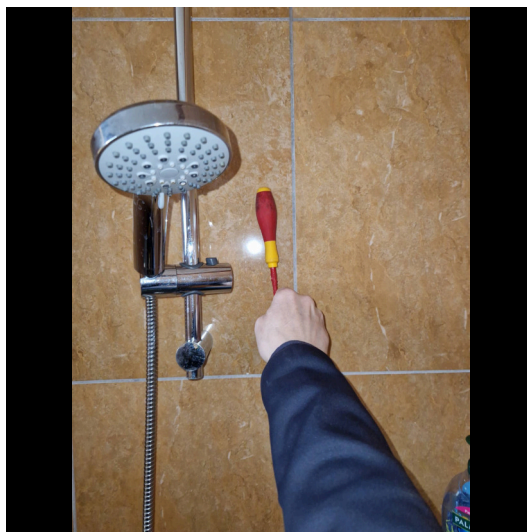
Der er enkelte vægfliser med mangelfuld vedhæftning til underlaget i bruseområdet

Der er tale om vægge med direkte vandbelastning, hvorfor der er risiko for skader på de omkringliggende konstruktioner og installationer.

## Udskiftning af klinker/fliser

Udbedringseksempel: Udskiftning af vægfliser. Vægfliser aftages. Underlaget rengøres omhyggeligt. Overflader primes og forsejles i hjørner, omkring rørgennemføringer og ved overgang væg/gulv. Heldækkende tætningsmasse påføres. Vægfliser opsættes, fuges og afrenses. I hjørner, og i overgang væg og gulv samt omkring sanitære installationer fuges med elastisk, vådrums siliconefugemasse.

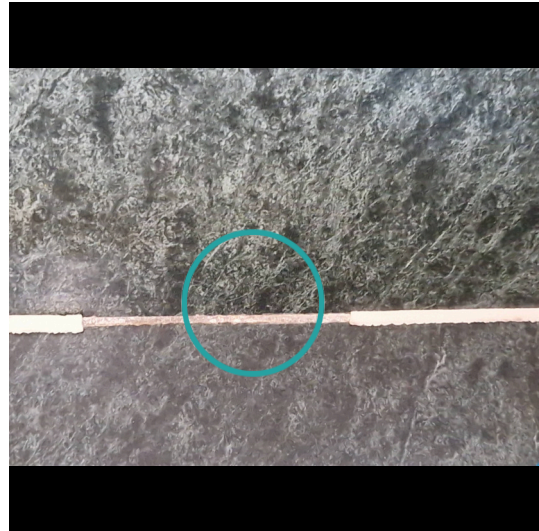
Der er defekte elastiske fuger i bruseniche ved gulv

Der er tale om fuger, som er direkte vandbelastede, hvorfor der er risiko for skader på de omkringliggende konstruktioner og installationer.

## Eftergang af fuger

Udbedringseksempel: Eftergang af fuger i vådrum. Eksisterende fuger udskæres. Underlaget rengøres omhyggeligt, fugesider affedtes. Fugemassen påføres ved brug af flisebræt, og smøres ud for at fylde mellemrummet mellem fliser og klinker.

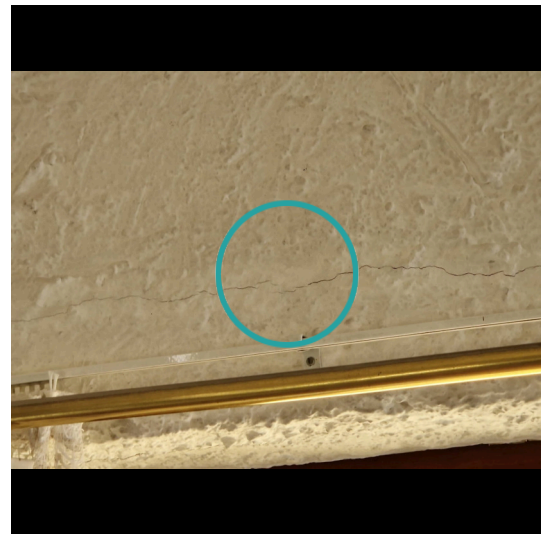
Der er mindre revne i væggen over den dobbelt terrassedør mod have

Det vurderes, at skaden kan udvikle sig på længere sigt.

Er hun også synligt på ydersiden hvorfor der er gedkvartering gul

### Udbedring af skade/fejl/mangler

Opgaven vurderes at kunne udbedres af en maler. Vi anslår at arbejdslønnen er den største del af udbedringsomkostningen og materialer udgør en mindre del. Det anbefales derfor at lade en maler udbedre opgaven på regning.

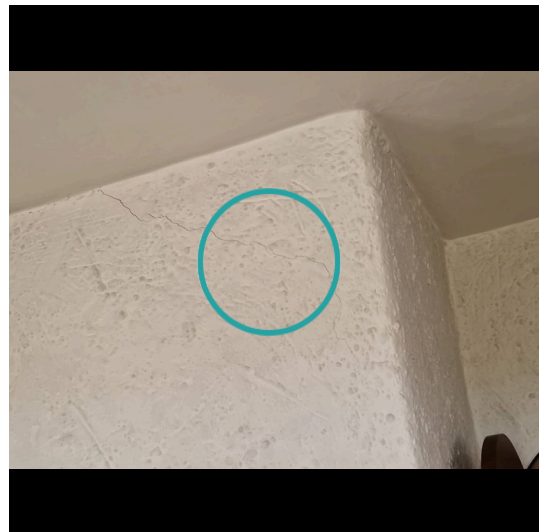
Der er en der er revne på hjørne mod entre/gang

Omfanget er på nuværende tidspunkt så begrænset, at der ikke skønnes at være nogen risiko.

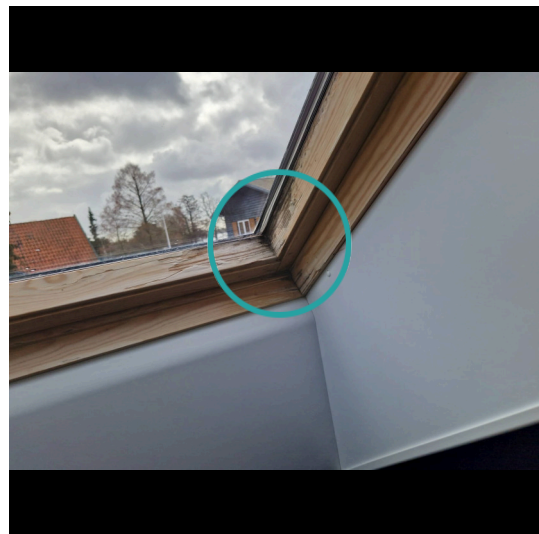
Der er misfarvninger på ovenlysvindue på grund af kondens

Omfanget er på nuværende tidspunkt så begrænset, at der ikke skønnes at være nogen risiko.

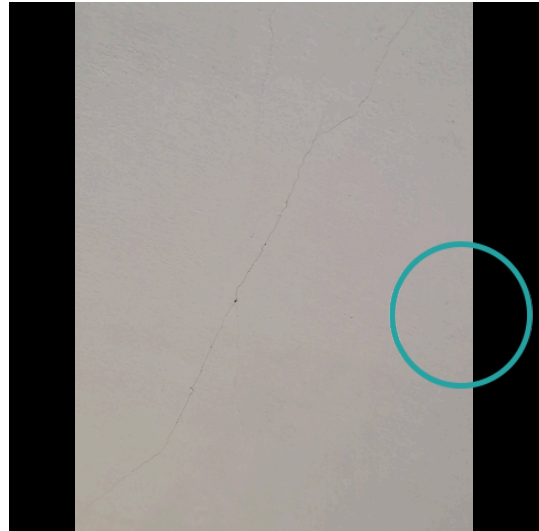
Der er generelt revner i lofterne i stueetagen, f.eks. i værelset mod vej stue mod vej og stue mod have

Det vurderes, at skaden kan udvikle sig på længere sigt.

## Udskiftning af loftbeklædning

Opgaven vurderes at kunne udbedres af en tømrer. Vi anslår at arbejdslønnen er den største del af udbedringsomkostningen og materialer udgør en mindre del. Det anbefales derfor at lade en tømrer udbedre opgaven på regning.

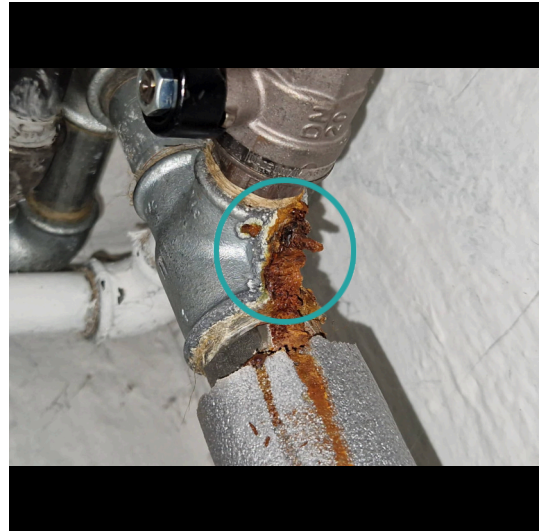
Vandrør er rustne og tærede

Der konstateres ingen utætheder ved besigtigelsen, men forholdet kan udvikle sig på længere sigt.

## Udskiftning af rør

Udbedringseksempel: Udskiftning af rør. Såfremt det er vandbærent anlæg lukkes der for vandet og installationen tømmes i fornødent omfang for vand. Rør, nedtages og bortkøres. Nye rør monteres. Der åbnes for vandtilførsel.

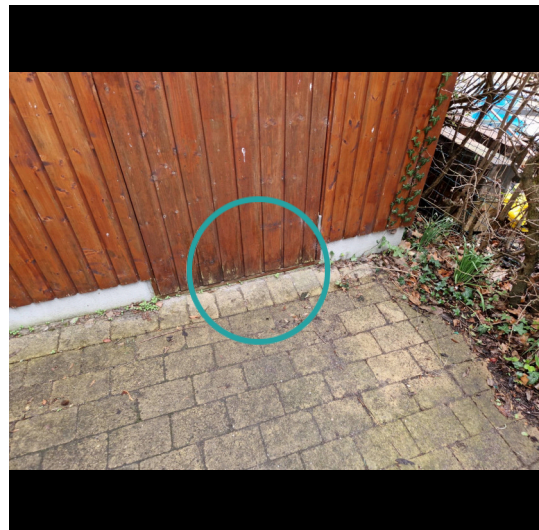
Dør til udehus går tæt på terræn

Terræn hælder væk fra udehuset og der er ikke tegn på skader ikke skønnes at være nogen risiko

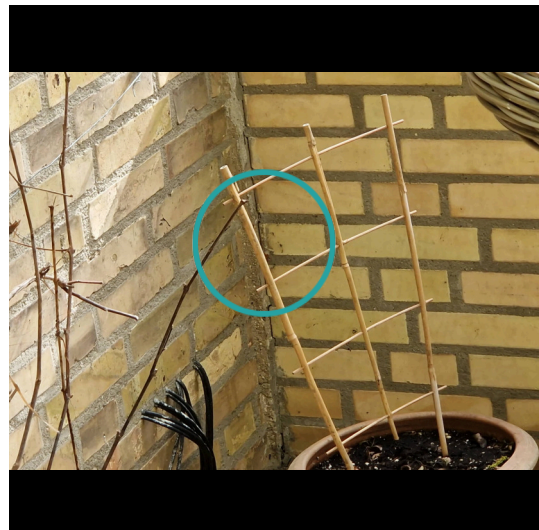
Der er revner imellem halvæg med den overdækket terrasse og bolig

Det vurderes, at skaden kan udvikle sig på længere sigt.
