Realsyn+ for

Fuglekildevej 61,  
5690 Tommerup

Dato for besigtigelse: 23-02-2026

**Introduktion til VTR rapporten**

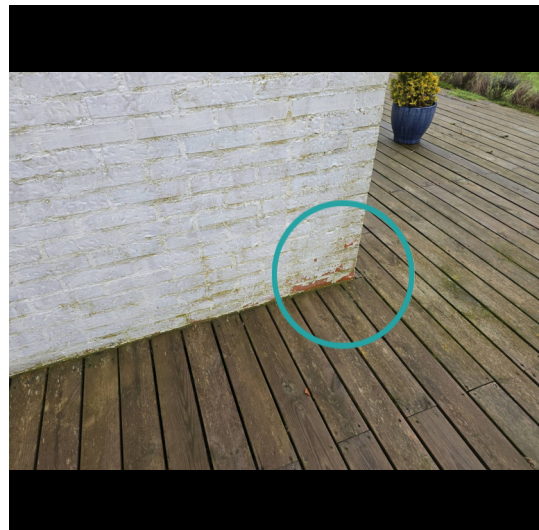
**Ydervægge****SKADE:**

Der er områder med løs og afskallet overfladebehandling på ydermure, ses f.eks. mod sydvest

Omfanget er på nuværende tidspunkt så begrænset, at der skønnes ikke at være nærliggende risiko for skade. Mindre afskalninger er almindeligt forekommende på ældre bygninger.

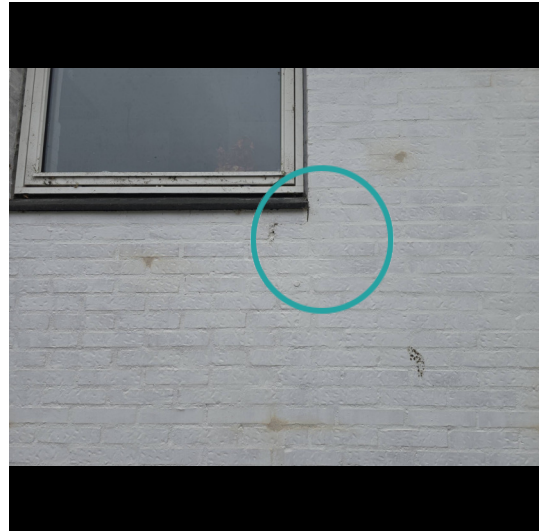
**Ydervægge****SKADE:**

Ydervægge har enkelte revner, bl.a. under køkken vinduet

Revner var uden væsentlig forskydning/forsætning og vurderes at være i ro - mindre bevægelse over en længere årrække samt mindre revnedannelse efter reparation kan dog forekomme. Revnedannelser af denne karakter er almindelig forekommende og giver kun sjældent anledning til større konstruktionsmæssige problemer.

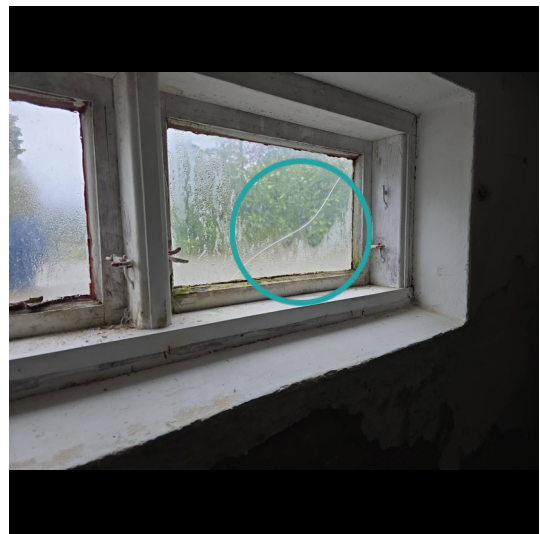
**Døre/vinduer/porte****SKADE:**

Der er enkelte revnede/knækkede ruder, f.eks. mod vej i kældervinduer

Omfanget er på nuværende tidspunkt så begrænset, at der ikke skønnes at være nogen risiko.

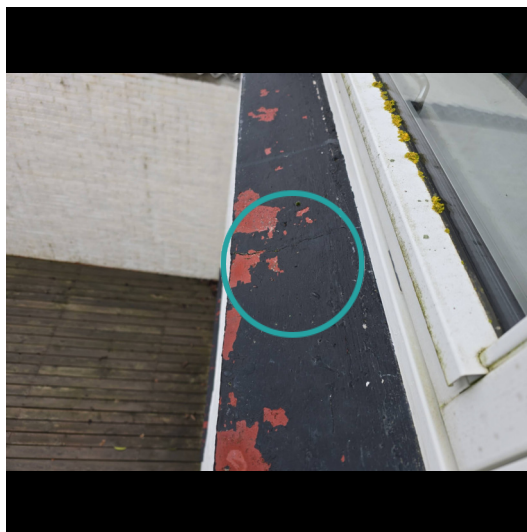
**Døre/vinduer/porte****SKADE:**

Sålbænke i beton har revnedannelser. Dette ses f.eks ved vinduer på det store værelse

Omfanget er pt. begrænset, hvorfor der ikke skønnes nærliggende risiko for skade.

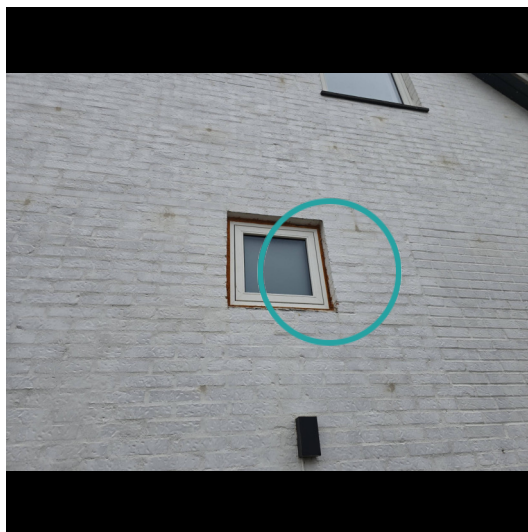
**Døre/vinduer/porte****SKADE:**

Fuger omkring vinduet mod bad er ikke udført / udført forkert

Der er risiko for fugtindtrængen og skader på de underliggende/bagvedliggende konstruktioner på længere sigt.

Skum er ikke godkendt som fuge.

**Udbedring af fuger omkring vinduer**

Udbedringseksempel: Udbedring af fuger omkring vinduer. Kontaktflader mellem fuge og omgivende bygningsdele afrenses. Udrensning/udkradsning af eksisterende fuge, stopning, fugeunderlag og elastisk fuge.

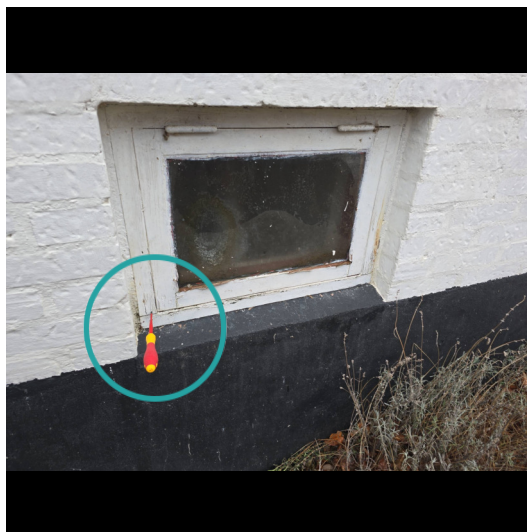
**Døre/vinduer/porte****SKADE:**

Der er nedbrydning i vinduerne enkelte steder, ses f.eks i kældervinduer nær trappenedgang til kælder

Det vurderes, at skaden kan udvikle sig på længere sigt.

Flere døre og vinduer er af nyere data

**Udskiftning af nedbrudt træ**

Udbedringseksempel: Udskiftning af nedbrudt træ nederste del på vindue. Det nedbrudte træ skæres væk og et stykke træ af samme sort og densitet tildannes nøjagtigt og indsættes i stedet for det beskadigede. Det reparerede område grundes og malebehandles på begge sider. Vinduet afvaskes, slibes og males en gang.

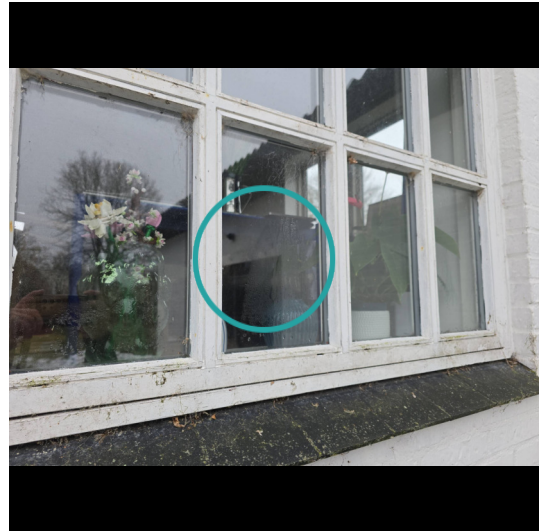
**Døre/vinduer/porte****SKADE:**

Der er enkelte punkterede termoruder, f.eks. i stuevinduet mod haven

Isoleringsevnen er reduceret og ruden vil med tiden blive uklar.

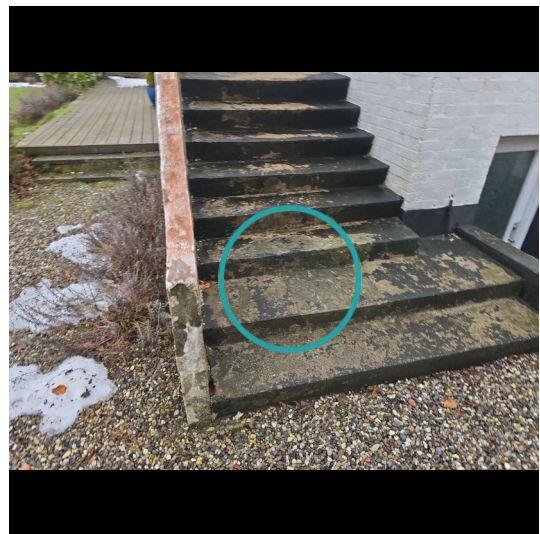
**Fundament/sokkel****SKADE:**

Trappeløb til hoveddøren og kælder har revnedannelser, løst puds og pudsafskalninger i trin og i vanger.

Omfanget er på nuværende tidspunkt så begrænset, at der ikke skønnes nærliggende risiko for skade.

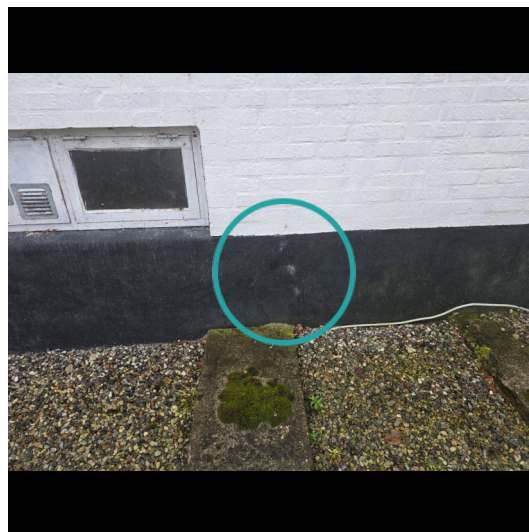
**Fundament/sokkel****SKADE:**

Der er mindre revner i sokkel bl.a. mod nord

Revnedannelsen skønnes at være i ro - mindre udvikling over en længere årrække kan dog forekomme. Mindre revner er almindeligt forekommende i ældre bygninger.

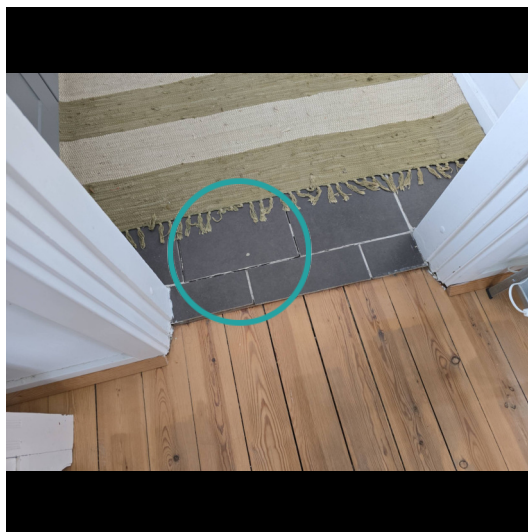
Der er gulvklinter med mangelfuld vedhæftning til underlaget, samt porøse fuger

Det vurderes, at skaden kan udvikle sig på længere sigt.

## Udskiftning af klinker/fliser

Udbedringseksempel: Udskiftning af fliser/klinker Aftagning af fliser/klinker. Underlaget rengøres omhyggeligt. Svummelag af cement og fint sand 1:1 arbejdes ind i underlaget. Afretningslag af slidlagsbeton 0-4 mm udlægges, komprimeres og afrettes, lagtykkelse 20 mm. Flexibel fliseklæb, 3,5 kg/m<sup>2</sup>, påføres. Fliser/klinker udlægges, fuges med cementbaseret fugemasse og afrenses. I overgang væg og gulv fuges med silicone fugemasse.

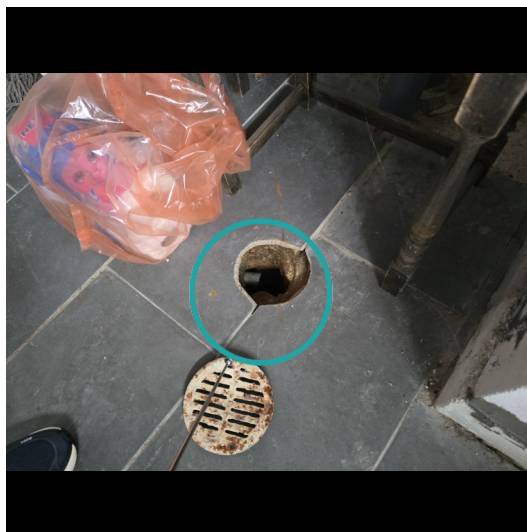
**Kælder****SKADE:**

Gulvklinter ved gulvafløb er ikke udført korrekt og der er åbninger mellem betonarbejder af gulvklinter

Det vurderes, at skaden kan udvikle sig på længere sigt.

Gulvklinter i entre og bryggers bærer præg af selvbyg

**Udskiftning af klinker/fliser**

Udbedringseksempel: Udskiftning af klinker/fliser og vådrumsbehandling. klinker/fliser aftages. Underlaget rengøres omhyggeligt. Gulvet vådrumsbehandles. Der skal anvendes et komplet system til vandtætning med produkter fra samme godkendelse. Overflader primes og forsegles i hjørner, omkring rørgennemføringer og ved overgang væg/gulv. Heldækkende tætningsmasse påføres. klinker/fliser opsættes, fuges og afrenses. I hjørner, og i overgang væg og gulv samt omkring sanitære installationer fuges med elastisk, vådrums siliconefugemasse.

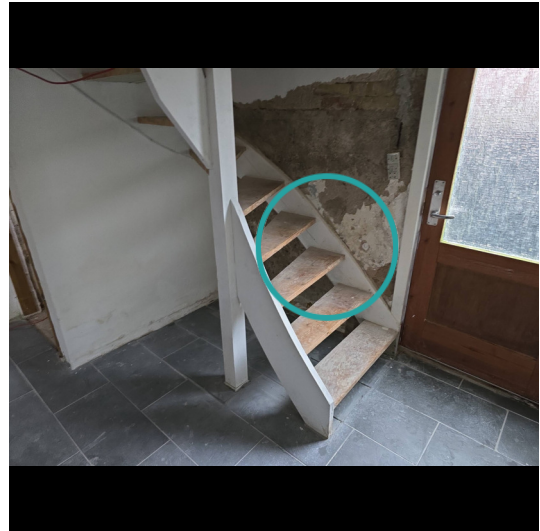
**Kælder****SKADE:**

Der er ikke udført håndliste ved trappen til kælder

Der er risiko for personskade.

**Montering af værn m. håndliste**

Udbedringseksempel: Montering af værn/håndliste.

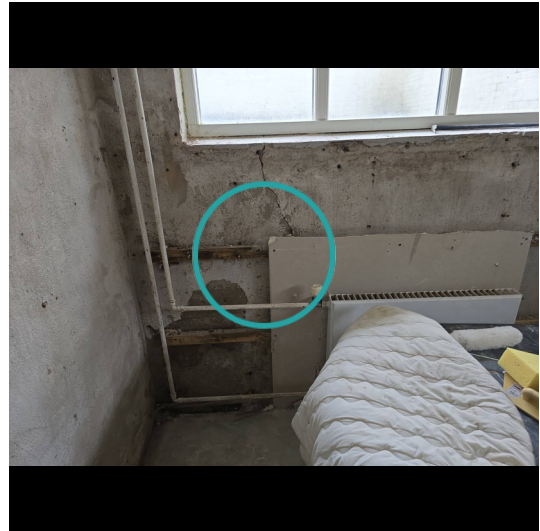
**Kælder****SKADE:**

Der er revner i kælderydervægge under vinduet

Der kunne ikke registreres følgeskader ved besigtigelsen, og der vurderes ikke at være nærliggende risiko for skade.

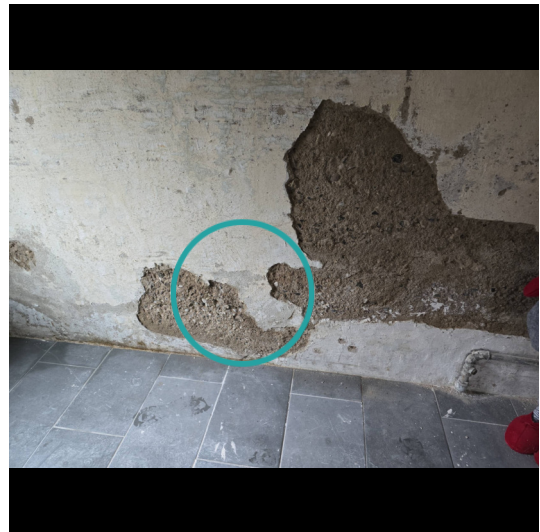
**Kælder****SKADE:**

Der er fugtopstigning og fugtgennemtrængning i kældervægge samt løst og afskallet puds. Ses i flere rum

Omfanget er på nuværende tidspunkt så begrænset, at der ikke skønnes nærliggende risiko for skade. Opstigende og indtrængende grundfugt i ældre kældervægge er almindeligt forekommende.

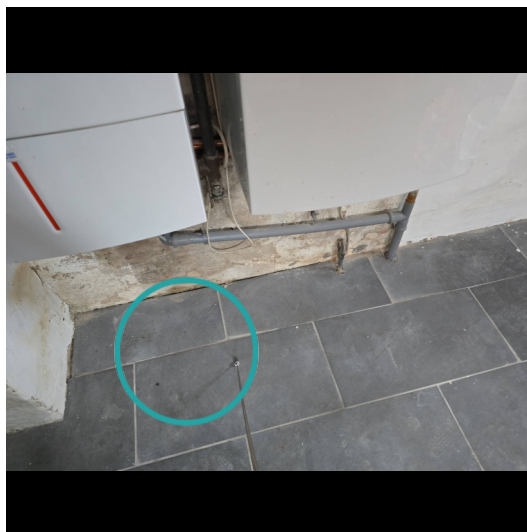
**Kælder****SKADE:**

Der er gulvklinter med mangelfuld vedhæftning til underlaget i bryggers og opgang/entre, samt manglende fuger

Det vurderes, at skaden kan udvikle sig på længere sigt.

**Udskiftning af klinker/fliser**

Udbedringseksempel: Udskiftning af fliser/klinker Aftagning af fliser/klinker. Underlaget rengøres omhyggeligt. Svummelag af cement og fint sand 1:1 arbejdes ind i underlaget. Afretningslag af slidlagsbeton 0-4 mm udlægges, komprimeres og afrettes, lagtykkelse 20 mm. Flexibel fliseklæb, 3,5 kg/m<sup>2</sup>, påføres. Fliser/klinker udlægges, fuges med cementbaseret fugemasse og afrenses. I overgang væg og gulv fuges med silicone fugemasse.

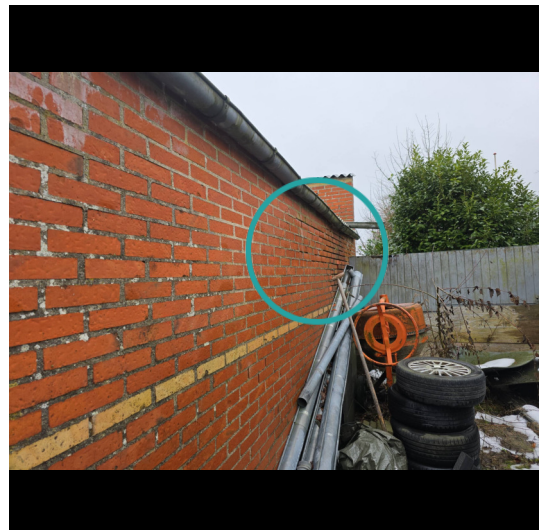
**Tag****SKADE:**

Der er utæthed i tagrenden og der ses store følgeskader i udvaskede fuger og skader på de indvendige bygningsdele

Forholdet kan fortsat udvikle sig, og der er nærliggende risiko for yderligere skader på andre bygningsdele.

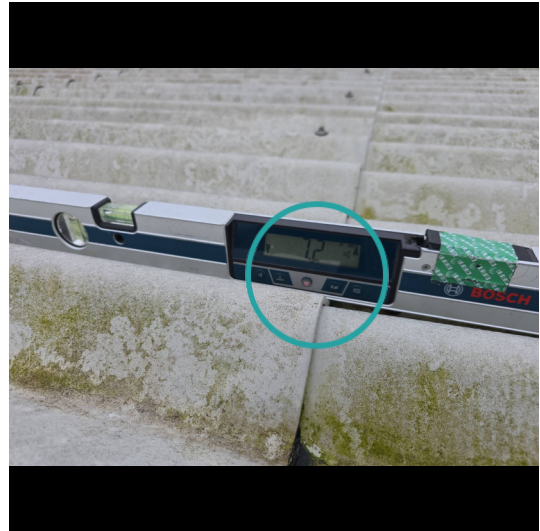
**Tag****SKADE:**

Eternitbølgepladerne har for lille taghældning i forhold til producentens anvisninger og der ses flere steder tegn på følgeskader, samt er inddækning mellem tagfladen og brandkarmen mod vejen ikke udført korrekt.

Forholdet kan fortsat udvikle sig, og der er nærliggende risiko for yderligere skader på andre bygningsdele, som kan give skimmelsvamp over tid.

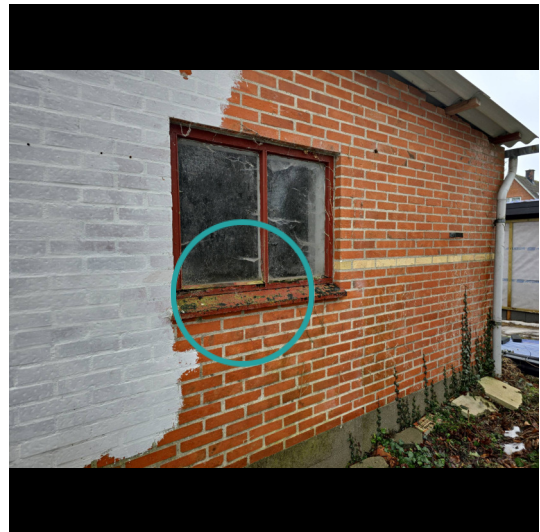
**Døre/vinduer/porte****SKADE:**

Der er nedbrydninger i vinduet og døren flere steder.

Nedbrydningen vurderes at fortsætte på længere sigt.
