Realsyn+ for

Birkagervej 6,  
2720 Vanløse

### Bygningsoversigt

Dato for besigtigelse: 05-10-2026

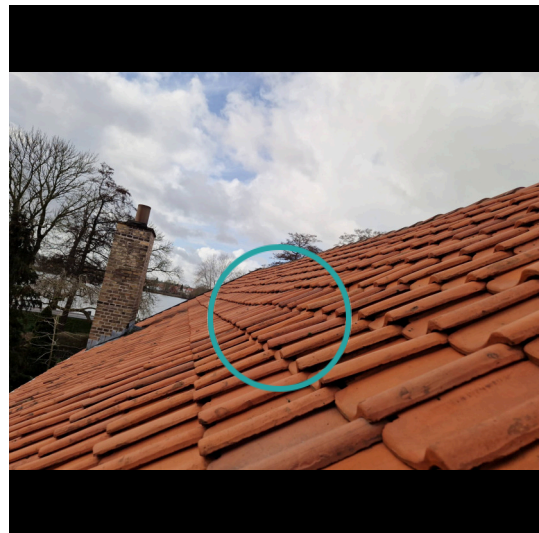
**Tag****SKADE:**

Taget er med mindre ujævnheder og mindre forsprængninger i overfladen af teglen især i den ældste del af boligen

Omfanget er på nuværende tidspunkt så begrænset, at der ikke skønnes at være nogen risiko.

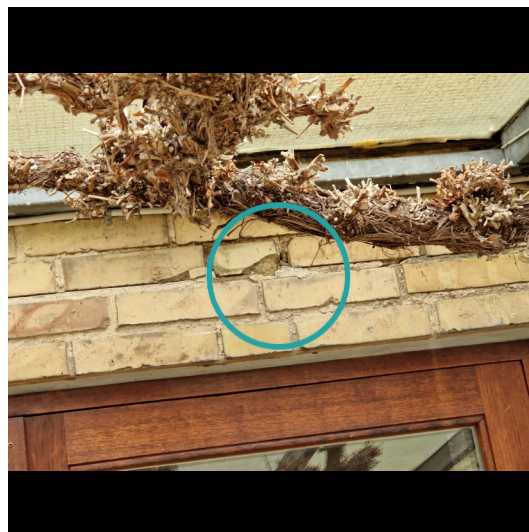
Der revner i Facaden over terrassedør mod den overdækket terrasse

Det vurderes, at skaden kan udvikle sig på længere sigt.

Udbedringseksempel: Eftergang af fuge. Forvitrede/løse fuger, synlige revner og huller i fuger udbedres ved udkradsning og omfugning. Fuger udkradses i fuld bredde til dybde min. 15 mm fra den færdige fugeoverflade. I ældre facader udkradses til dybde min. 25 mm. Efter rengøring og vanding efterfuges med tilbageliggende fuge.

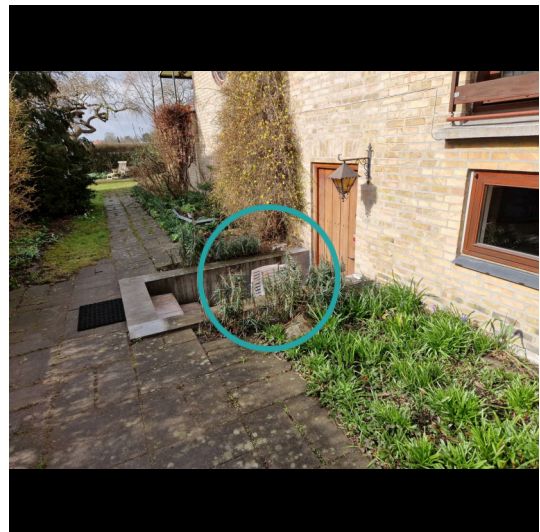
Trappeværn ved kælder mangler

Forholdet giver risiko for personskade.

**650,00 Timepris****Eftergang/etablering af værn**

Opgaven vurderes at kunne udbedres af en blikkenslager. Vi anslår at arbejdslønnen er den største del af udbedringsomkostningen og materialer udgør en mindre del. Det anbefales derfor at lade en blikkenslager udbedre opgaven på regning.

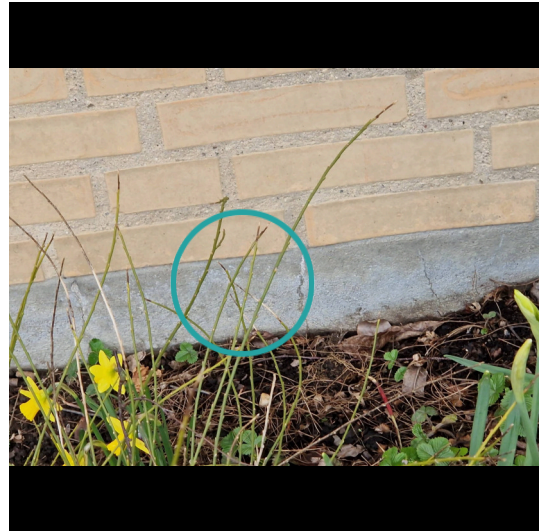
Der er mindre svindrevner i sokkel på tilbygning på alle tre sider

Omfanget er på nuværende tidspunkt så begrænset, at der ikke skønnes at være nogen risiko.

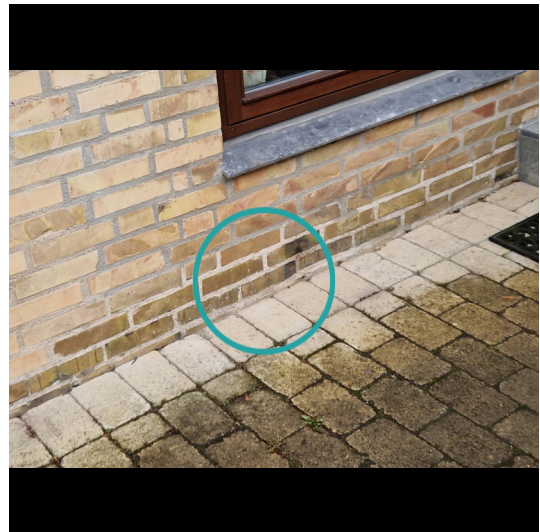
Terræn er for tæt på underkanten af ydervæg enkelte steder på det originale hus

Konstruktionen har henstået sådan i en længere årrække uden følgeskader, der vurderes derfor ikke at være nærliggende risiko for skade.

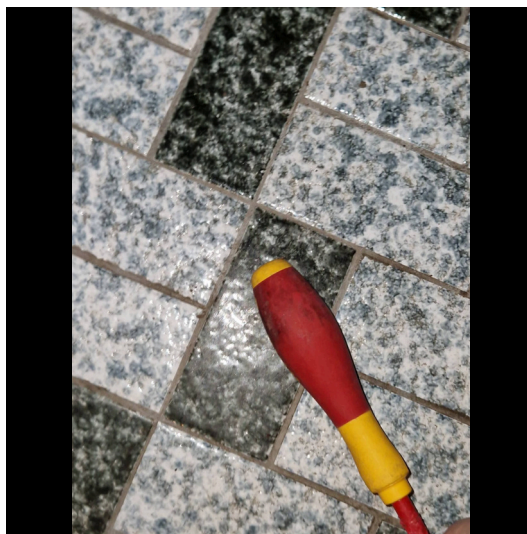
Der er gulvklinter med mangelfuld vedhæftning til underlaget

Den svigtende vedhæftning er af en sådan karakter, at forholdet kan udvikle sig på længere sigt med risiko for svigt/revner i klinter og fuger.

Udbedringseksempel: Udskiftning af klinter/fliser og vådrumsbehandling. klinter/fliser aftages. Underlaget rengøres omhyggeligt. Gulvet vådrumsbehandles. Der skal anvendes et komplet system til vandtætning med produkter fra samme godkendelse. Overflader primes og forsegles i hjørner, omkring rørgennemføringer og ved overgang væg/gulv. Heldækkende tætningsmasse påføres. Gulvklinter udlægges, fuges og afrenses. I hjørner, og i overgang væg og gulv samt omkring sanitære installationer fuges med elastisk, vådrums siliconefugemasse.

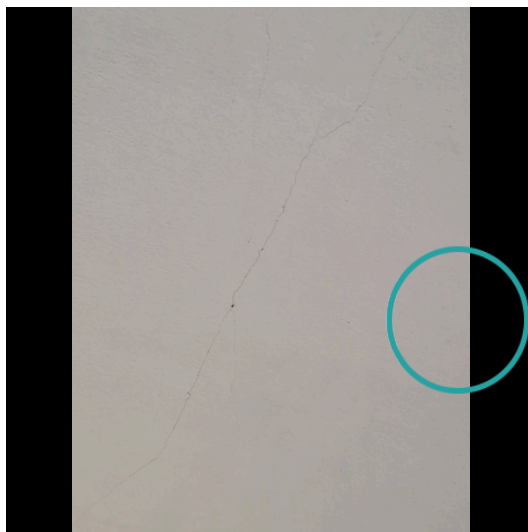
Der er generelt revner i lofterne i stueetagen, f.eks. i værelset mod vej stue mod vej og stue mod have

Det vurderes, at skaden kan udvikle sig på længere sigt.

Skaden vurderes at kunne udbedres af en tømrer. Vi anslår at arbejdslønnen er den største del af udbedringsomkostningen og materialer udgør en mindre del. Det anbefales derfor at lade en tømrer udbedre skaden på regning.

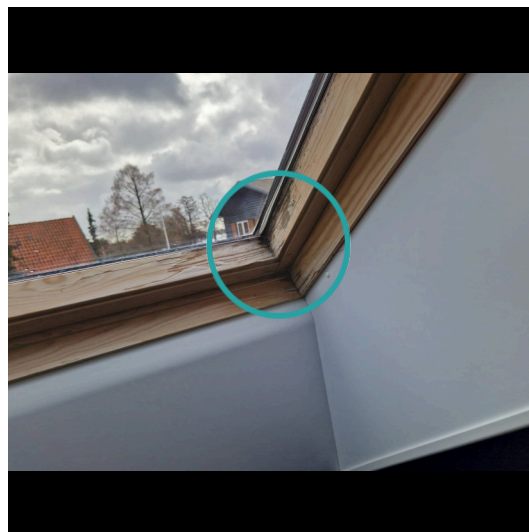
Der er misfarvninger på ovenlysvindue på grund af kondens

Omfanget er på nuværende tidspunkt så begrænset, at der ikke skønnes at være nogen risiko.

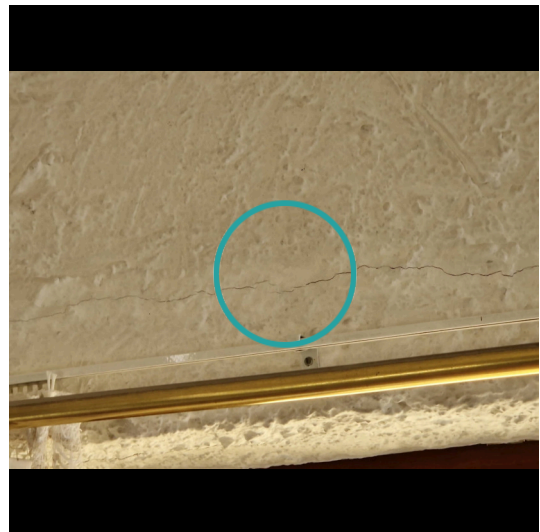
Der er mindre revne i væggen over den dobbelt terrassedør mod have

Det vurderes, at skaden kan udvikle sig på længere sigt.

Er hun også synligt på ydersiden hvorfor der er gedkvartering gul

Udbedringseksempel: Eftergang/udbedring af skader/revner/puds i vægge. Evt. porøs, løstsiddende puds afhugges. Revnerne udhugges, bredde min. 15 mm, afrensnes for løse partikler, vandes og udfyldes med mørtel af samme type som den øvrige overflade. Overfladen afrensnes, grundes og slutpudsnes med mørtel af samme type som den øvrige puds.

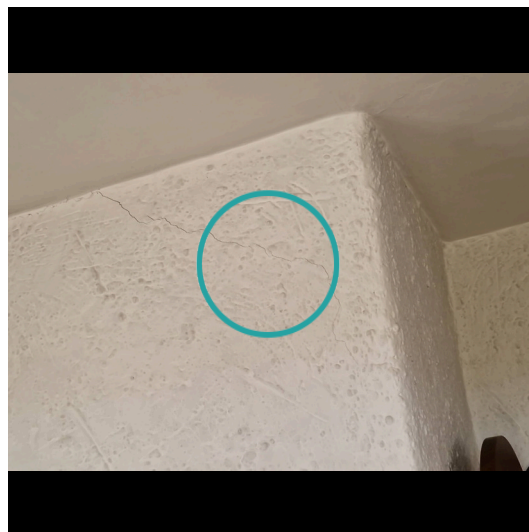
Der er en der er revne på hjørne mod entre/gang

Omfanget er på nuværende tidspunkt så begrænset, at der ikke skønnes at være nogen risiko.

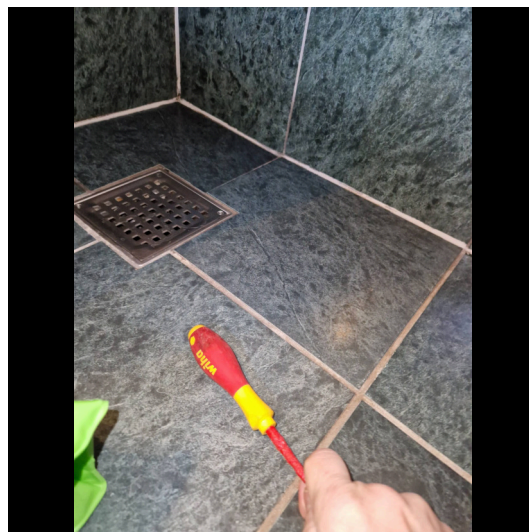
Der er gulvklinter med mangelfuld vedhæftning til underlaget

Der er tale om gulv med direkte vandbelastning, hvorfor der er risiko for skader på de omkringliggende konstruktioner og installationer.

Udbedringseksempel: Udskiftning af fliser/klinker Aftagning af fliser/klinker. Underlaget rengøres omhyggeligt. Svummelag af cement og fint sand 1:1 arbejdes ind i underlaget. Afretningslag af slidlagsbeton 0-4 mm udlægges, komprimeres og afrettes, lagtykkelse 20 mm. Flexibel fliseklæb, 3,5 kg/m<sup>2</sup>, påføres. Fliser/klinker udlægges, fuges med cementbaseret fugemasse og afrenses. I overgang væg og gulv fuges med silicone fugemasse.

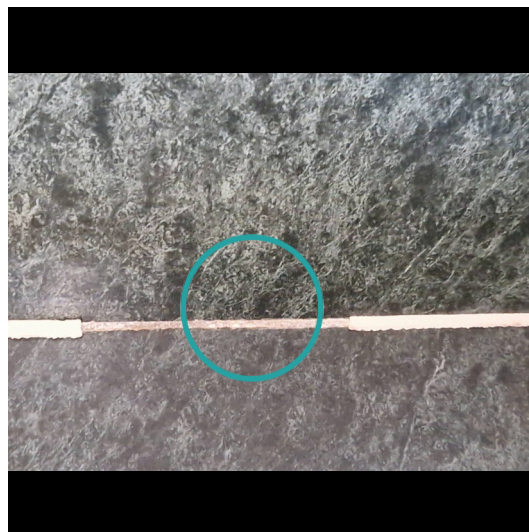
Der er defekte elastiske fuger i bruseniche ved gulv

Der er tale om fuger, som er direkte vandbelastede, hvorfor der er risiko for skader på de omkringliggende konstruktioner og installationer.

Udbedringseksempel: Eftergang af fuger i vådrum. Eksisterende fuger udskæres. Underlaget rengøres omhyggeligt, fugesider affedtes. Fugemassen påføres ved brug af flisebræt, og smøres ud for at fylde mellemrummet mellem fliser og klinker.

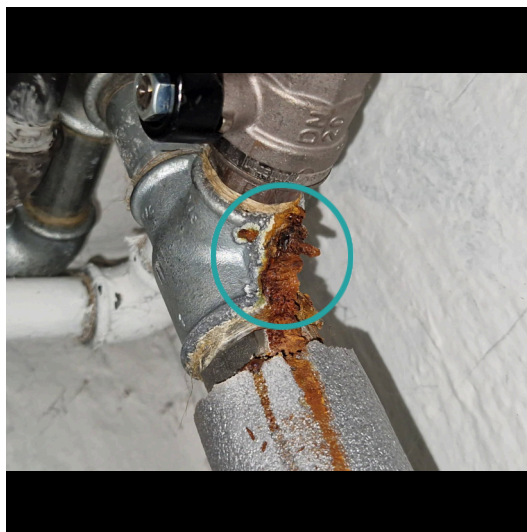
Vandrør er rustne og tærede

Der konstateres ingen utætheder ved besigtigelsen, men forholdet kan udvikle sig på længere sigt.

Udbedringseksempel: Udskiftning af rør. Såfremt det er vandbårent anlæg lukkes der for vandet og installationen tømmes i fornødent omfang for vand. Rør, nedtages og bortkøres. Nye rør monteres. Der åbnes for vandtilførsel.

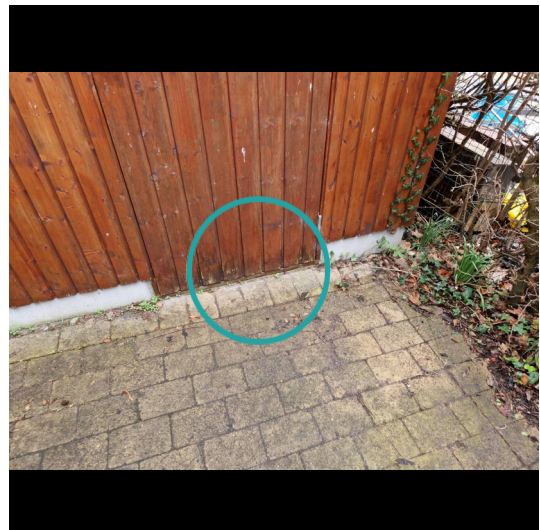
Dør til udehus går tæt på terræn

Terræn hælder væk fra udehuset og der er ikke tegn på skader ikke skønnes at være nogen risiko

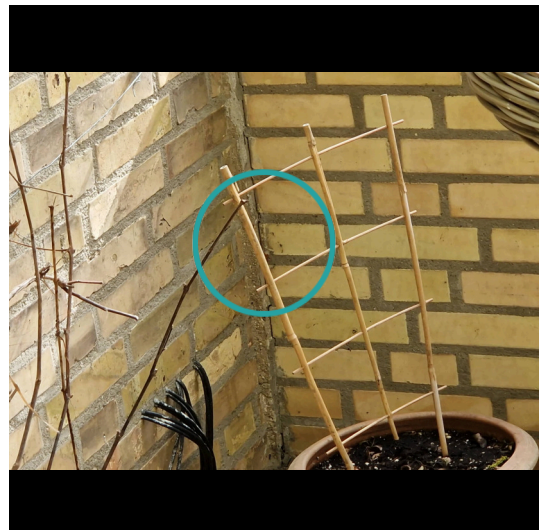
Der er revner imellem halvæg med den overdækket terrasse og bolig

Det vurderes, at skaden kan udvikle sig på længere sigt.
