Realsyn+ for

Valnøddevej 3,
3630 Jægerspris

Introduktion til VTR rapporten

LITRA A - Beboelse

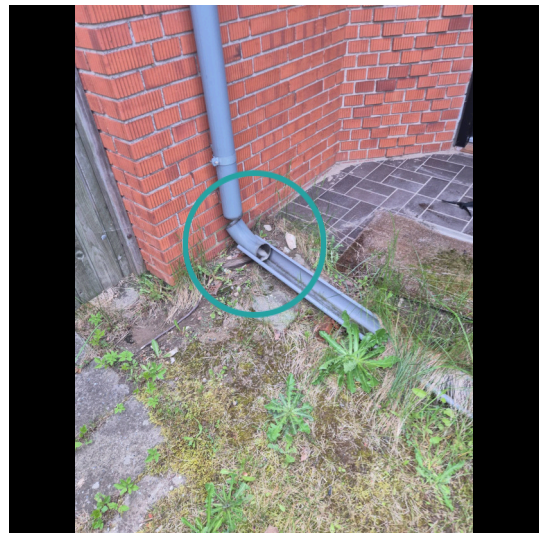
Tag

Tagnedløb er ikke ført til tagbrønd eller faskine

Forholdet kan medføre opfugtning af den underliggende konstruktion på sigt.

Udskiftning af tagnedløb

Udbedringseksempel: Udskiftning af let tagnedløbsrør. Tagnedløbsrør tilsluttes tagrendens tudstykke med bajonetknæ. Nedførsel og brøndkrave tilsluttes nedløbsbrønd. Tagnedløbsrøret monteres til murværk med 2 stk. rørholdere og hængselsstifter.

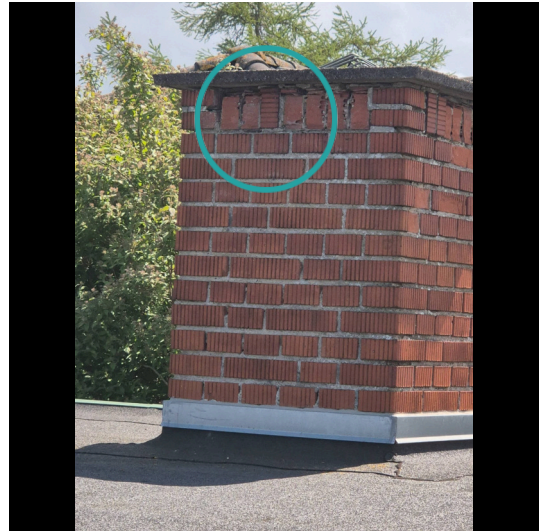
Tag

Skorsten fremstår med løse og defekte fuger

Forholdet vil udvikle sig yderligere på længere sigt.

Eftergang af fuger i skorsten

Udbedringseksempel: Eftergang af fuger i skorsten. Fuger udbedres ved udkradsning og omfugning. Skadede skorstenensfuger udkradses i fuld bredde til dybde min. 25 mm fra den færdige fugeoverflade. Hele fugen udfyldes efterfølgende.

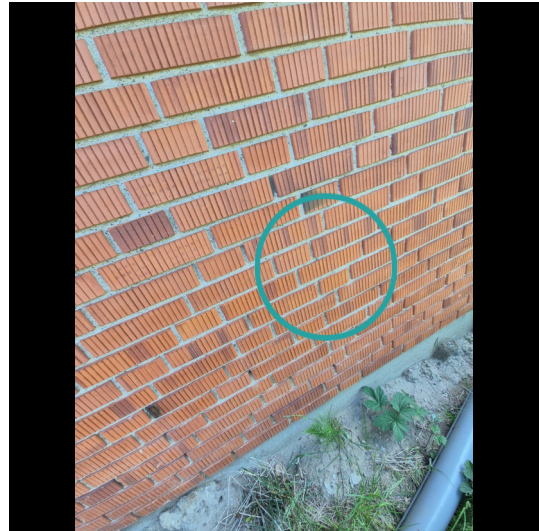
Ydervægge

Der er områder med porøse og udfaldne / udvaskede fuger i murværket, ses f.eks. mod nord

Det vurderes, at skaden kan udvikle sig på længere sigt.

Udkradsning og udbedring af fuger

Udbedringseksempel: Eftergang af fuger. Forvitrede/løse fuger, synlige revner og huller i fuger udbedres ved udkradsning og omfugning. Fuger udkradses i fuld bredde til dybde min. 15 mm fra den færdige fugeoverflade. I ældre facader udkradses til dybde min. 25 mm. Efter rengøring og vanding efterfuges med tilbageliggende fuger.

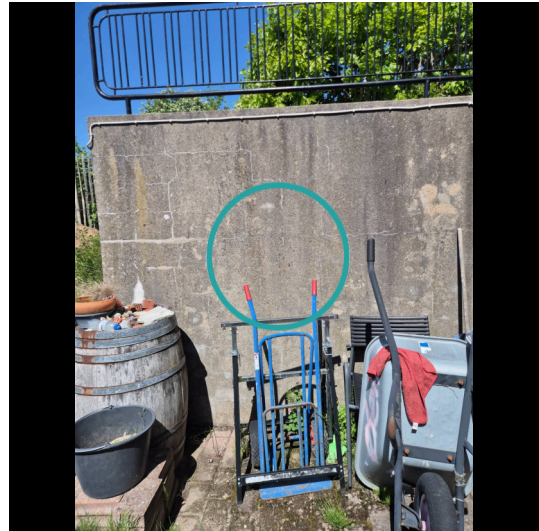
Ydervægge

Læmuren er med enkelte revner

Omfanget er på nuværende tidspunkt så begrænset, at der ikke skønnes at være nogen risiko.

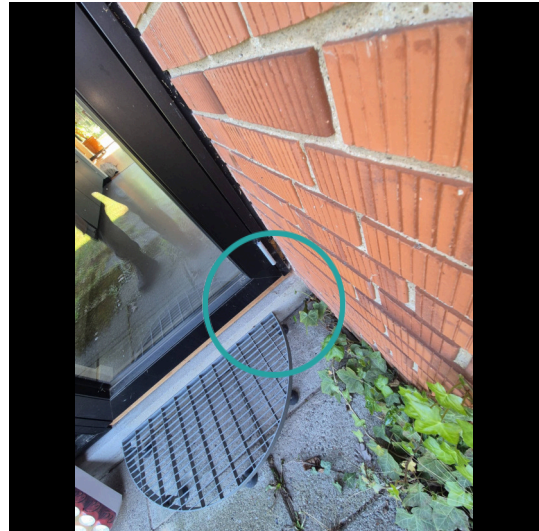
Døre/vinduer/porte

Fuger omkring døre og vinduer mangelfuld f.eks. ved døren mod køkken

Der skønnes kun begrænset risiko for fugtindtrængen og skader på de underliggende/bagvedliggende konstruktioner, men forholdet kan udvikle sig på længere sigt.

Udbedring af fuger

Udbedringseksempel: Udbedring af fuger. Kontaktflader mellem fuge og omgivende bygningsdele afrenses. Evt. udkradsning af eksisterende fuge, stopning, fugeunderlag og elastisk fuge.

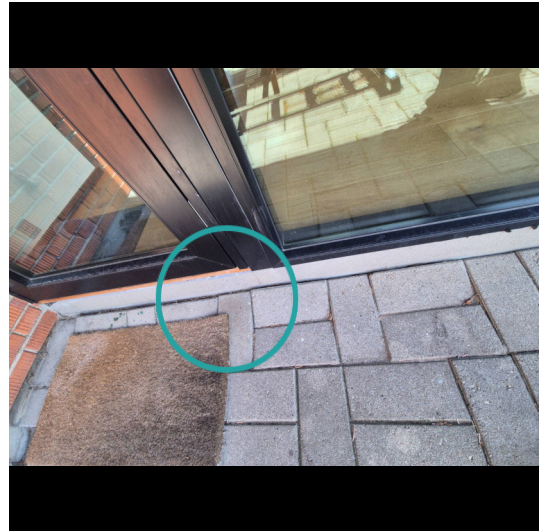
Fundament/sokkel

Der er enkelte revner i sokkel især mod have

Omfanget er på nuværende tidspunkt så begrænset, at der ikke skønnes at være nogen risiko.

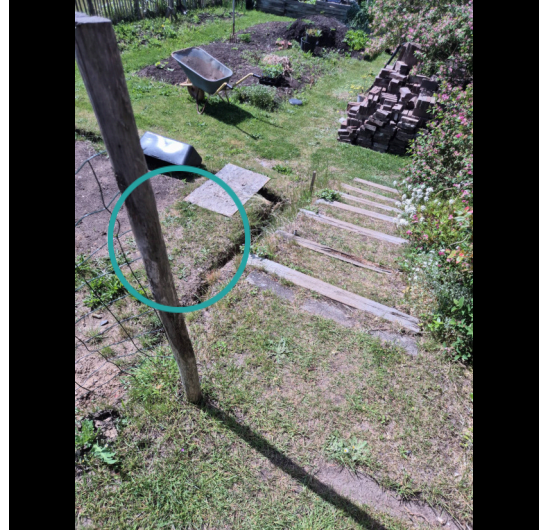
Fundament/sokkel

Trappeværn ved terrasse opfylder ikke gældende krav til sikkerhed pga. risiko for personskade

Der er risiko for personskade.

Eftergang/etablering af værn

Opgaven vurderes at kunne udbedres af en blikkenslager. Vi anslår at arbejdslønnen er den største del af udbedringsomkostningen og materialer udgør en mindre del. Det anbefales derfor at lade en blikkenslager udbedre opgaven på regning.

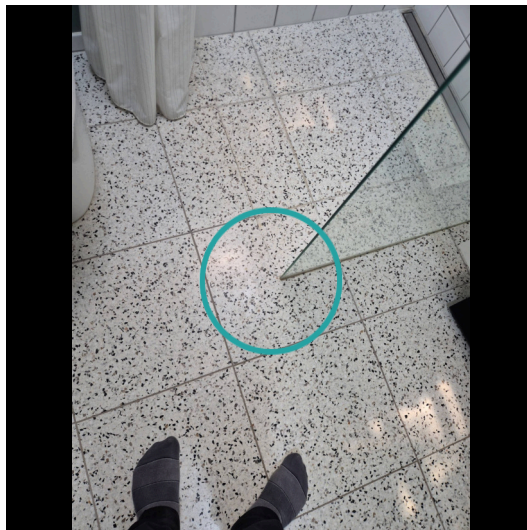
Stueplan

Der er gulvklinter og vægfliser med mangelfuld vedhæftning til underlaget i brusenichen

Der er tale om gulv og væg med direkte vandbelastning, hvorfor der er risiko for skader på de omkringliggende konstruktioner og installationer.

Udskiftning af klinker/fliser

Udbedringseksempel: Udskiftning af vægfliser. Vægfliser aftages. Underlaget rengøres omhyggeligt. Overflader primes og forsegles i hjørner, omkring rørgennemføringer og ved overgang væg/gulv. Heldækkende tætningsmasse påføres. Vægfliser opsættes, fuges og afrenses. I hjørner, og i overgang væg og gulv samt omkring sanitære installationer fuges med elastisk, vådrums siliconefugemasse.

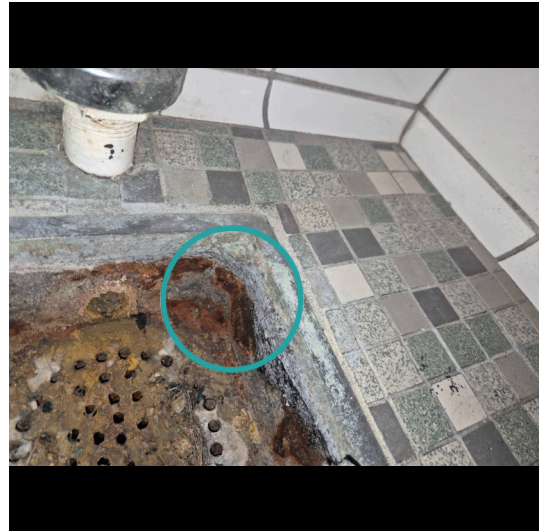
Stueplan

Afløbsskålen er tæret

Det vurderes, at skaden kan udvikle sig på kortere sigt.

Udskiftning af gulvafløb

Udbedringseksempel: Udskiftning af gulvafløb i betongulv med fliser/klinker. Afløbsskål ophugges og udskiftes med ny afløbsskål af rustfrit stål med ramme og 140 x 140 mm rist. Inkl. membranklemflange, vandlås og studse for sideindløb. Afløbsskålen tilsluttes afløbssystemet. Beton udstøbes omkring gulvafløbet til plan med eksisterende betonlag.

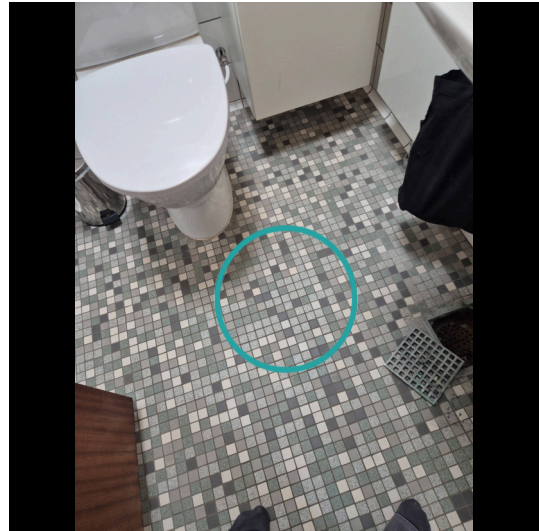
Stueplan

Der er gulvklinker og vægfliser med mangelfuld vedhæftning til underlaget

Der er tale om et mindre område, som ikke er vandbelastet. Der vurderes derfor ikke at være nærliggende risiko for skader.

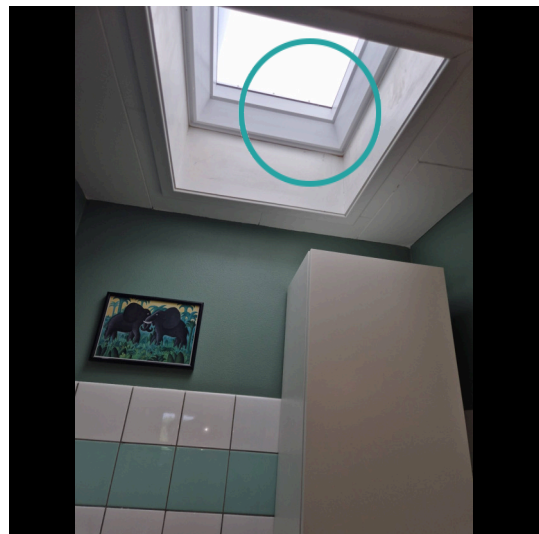
Stueplan

Der er kun rumaftræk gennem vindue i rummet

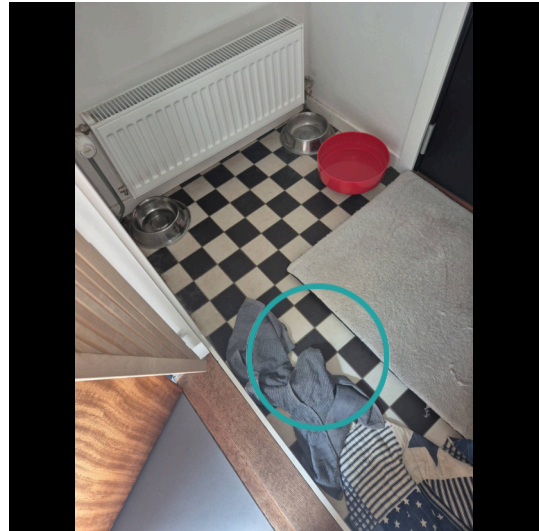
Der er enkelte gulvklinter med mangelfuld vedhæftning til underlaget i entré

Omfanget er på nuværende tidspunkt så begrænset, at der ikke skønnes at være nogen risiko.

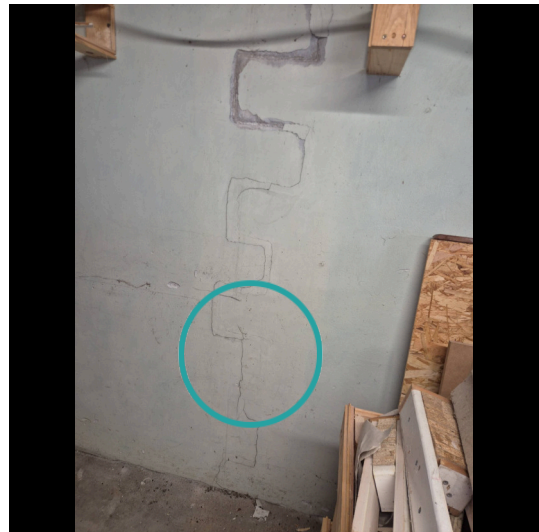
Der er revner i kælderydervægge mod mod have

Omfanget er på nuværende tidspunkt så begrænset, at der ikke skønnes at være nogen risiko.

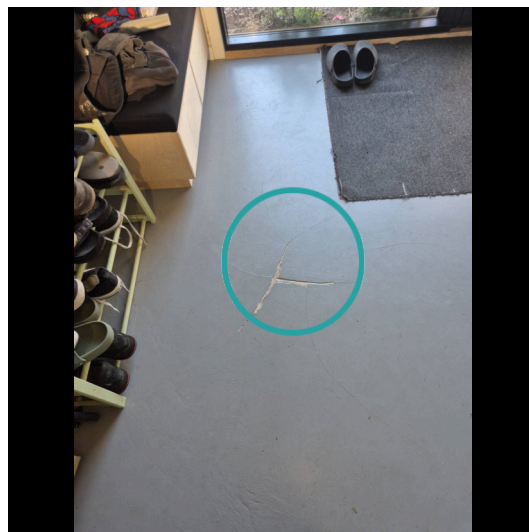
Der er enkelte revner i betongulvet

Omfanget er på nuværende tidspunkt så begrænset, at der ikke skønnes at være nogen risiko.

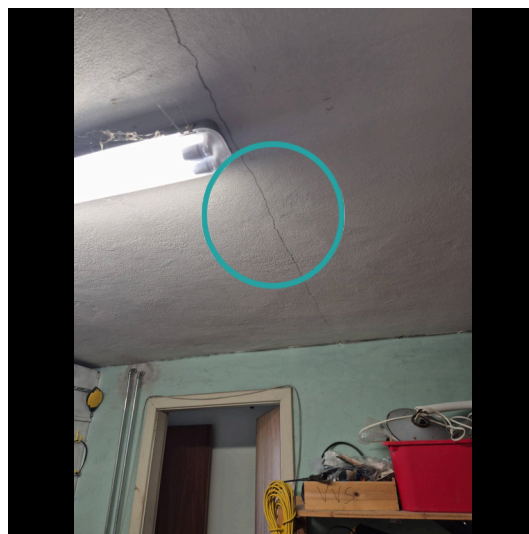
Der er revnedannelser i lofter

Omfanget er på nuværende tidspunkt så begrænset, at der ikke skønnes at være nogen risiko.

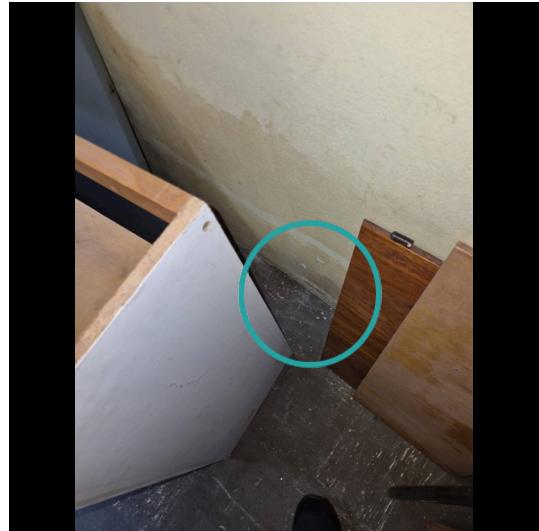
Kælder

Der er fugtopstigning og fugtgennemtrængning i kældervægge samt løst og afskallet puds bl.a. mod øst

Omfanget er på nuværende tidspunkt så begrænset, at der ikke skønnes nærliggende risiko for skade. Opstigende og indtrængende grundfugt i ældre kældervægge er almindeligt forekommende.
