Realsyn+ for

Thit Jensens Vej 52,
4700 Næstved

Bygningsoversigt

Dato for besigtigelse: 07-05-2026

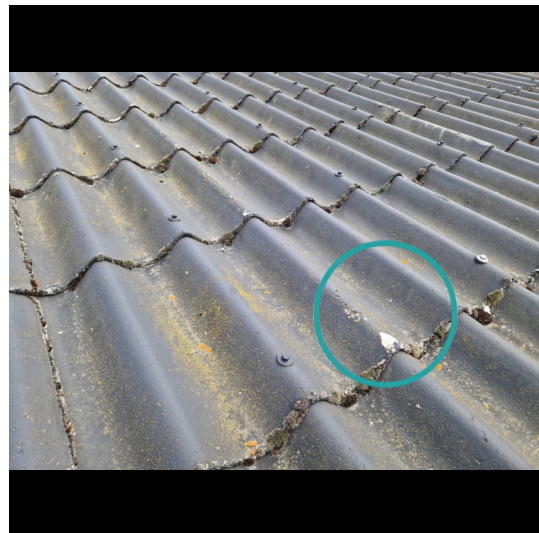
Tag

Fleere af tagpladerne har begyndende nedbrydning, blandt andet langs kanter og på overflader. Det ses primært på vinkelbygningen

Der er risiko for at skaden kan udvikle sig på længere sigt, og der kan komme utætheder i taget, som kan medføre vandskade på de underliggende bygningsdele.

Udskiftning af tagplader

Udbedringseksempel: Udskiftning af tagplader eks. som Cembrit oplægges på det eksisterende lægteunderlag, med tætningsbånd i bølgepladernes vandrette overlæg og fastgøres med indfarvede tagskruer, spændskiver og tætningskiver. Udhængsklodser af plast med ventilation monteres over nederste taglægte ved tagfod.

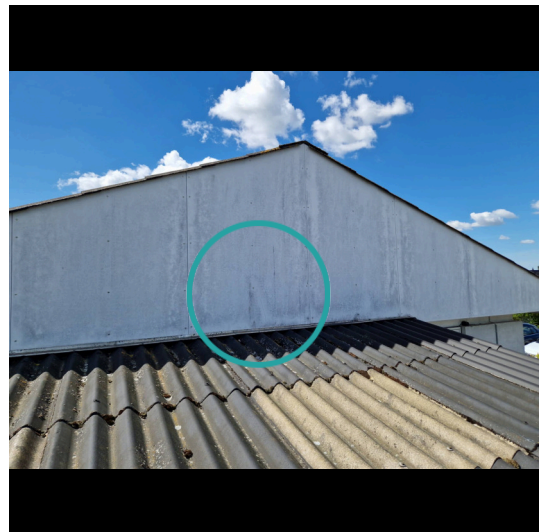
Ydervægge

Der er en revnet eternitplade i gavlen mod nordøst og en i gavlen mod sydvest

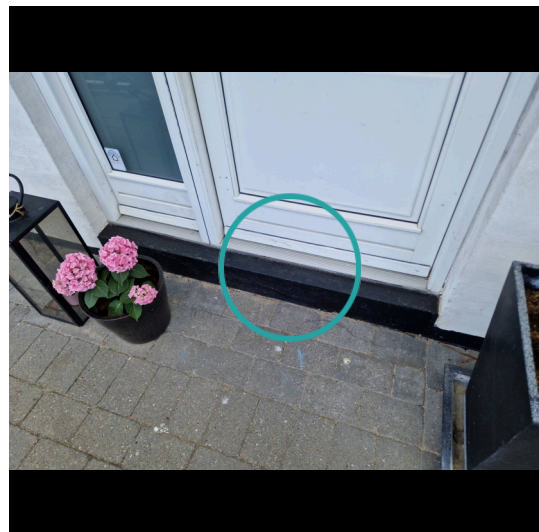
Døre/vinduer/porte

Der er nedbrydninger i bundlister på hoveddør og sideparti

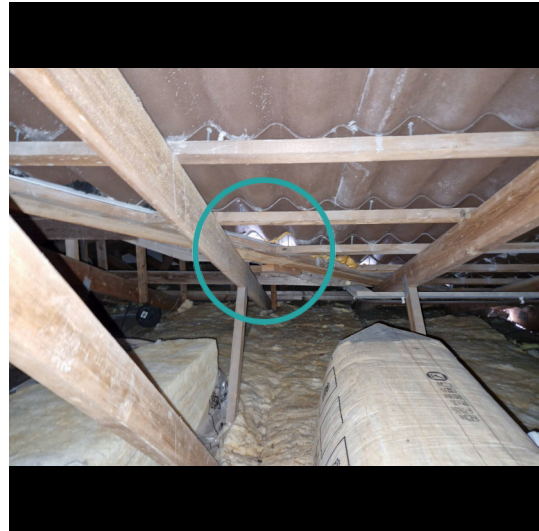
Stueplan

Tætninger ved rygning og skotrender er mangelfulde

Det giver risiko for vandindtrængen ved blæst, nedbør og fygesne.

Eftergang af skotrende

Udbedringseksempel: Eftergang af skotrende. Tagbelægningen langs med skotrende nedtages.

Skotrendebræddeunderlag nedtages. Skotrendeunderlag udføres af ru pløjede brædder, kantlægter i dimension som øvrige taglægter. Brædderne sømmes til spær. Skotrende af zink 12, snit 500 mm, monteres.

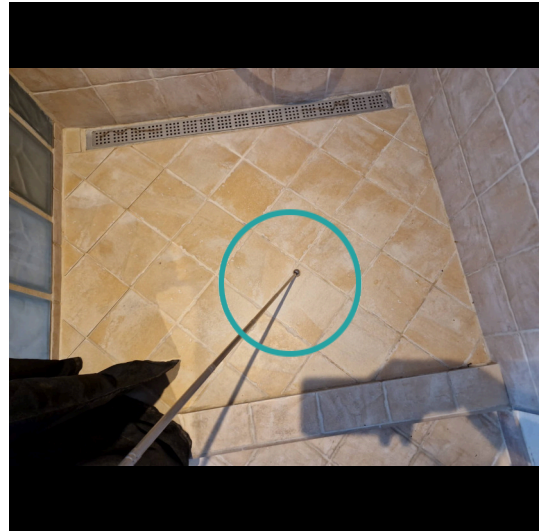
Stueplan

Der er gulvklinter med mangelfuld vedhæftning til underlaget i brusenichen

Der er tale om gulv med direkte vandbelastning, hvorfor der er risiko for skader på de omkringliggende konstruktioner og installationer.

Udskiftning af klinker/fliser

Udbedringseksempel: Udskiftning af klinker/fliser og vådrumsbehandling. klinker/fliser aftages. Underlaget rengøres omhyggeligt. Gulvet vådrumsbehandles. Der skal anvendes et komplet system til vandtætning med produkter fra samme godkendelse. Overflader primes og forsegles i hjørner, omkring rørgennemføringer og ved overgang væg/gulv. Heldækkende tætningsmasse påføres. Gulvklinter udlægges, fuges og afrenses. I hjørner, og i overgang væg og gulv samt omkring sanitære installationer fuges med elastisk, vådrums siliconefugemasse.

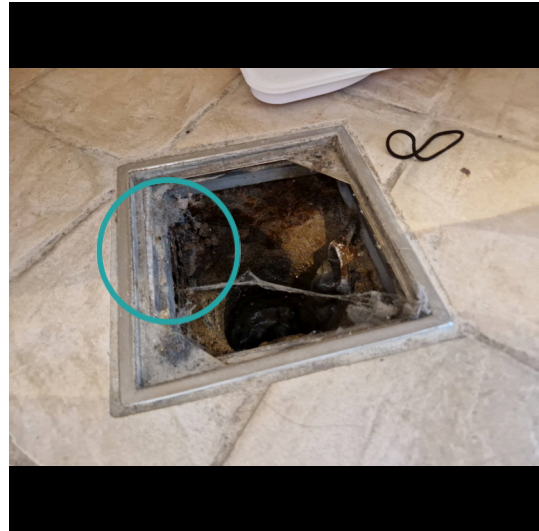
Stueplan

Der er monteret forhøjerrammer mellem afløbsskål og rist i gulv afløb under vasken. Gulv afløbet er ikke godkendt til forhøjerrammer

Gulv afløbet er ikke vandbelastet fra gulvoverfladen, og der skønnes derfor ikke at være nærliggende risiko for skader.

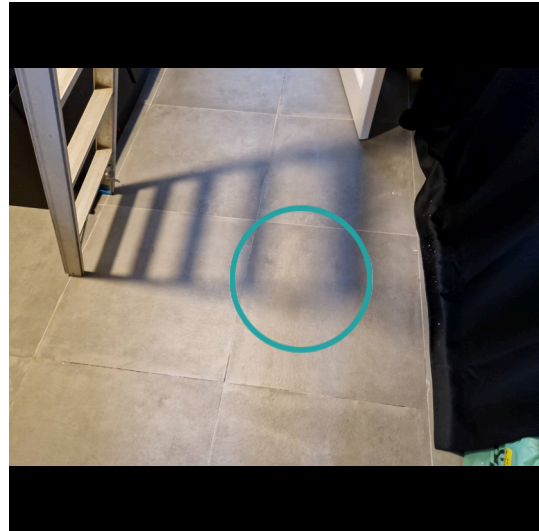
Stueplan

Der er flere gulvklinter med mangelfuld vedhæftning til underlaget

Da der er tale om områder uden direkte vandpåvirkning, skønnes der ikke nærliggende risiko for følgeskader. Den svigtende vedhæftning er dog af en sådan karakter, at forholdet kan udvikle sig på længere sigt med risiko for svigt/revner i klinker og fuger.

Udskiftning af klinker/fliser

Udbedringseksempel: Udskiftning af klinker/fliser og vådrumsbehandling. klinker/fliser aftages. Underlaget rengøres omhyggeligt. Gulvet vådrumsbehandles. Der skal anvendes et komplet system til vandtætning med produkter fra samme godkendelse. Overflader primes og forsegles i hjørner, omkring rørgennemføringer og ved overgang væg/gulv. Heldækkende tætningsmasse påføres. Gulvklinter udlægges, fuges og afrenses. I hjørner, og i overgang væg og gulv samt omkring sanitære installationer fuges med elastisk, vådrums siliconefugemasse.

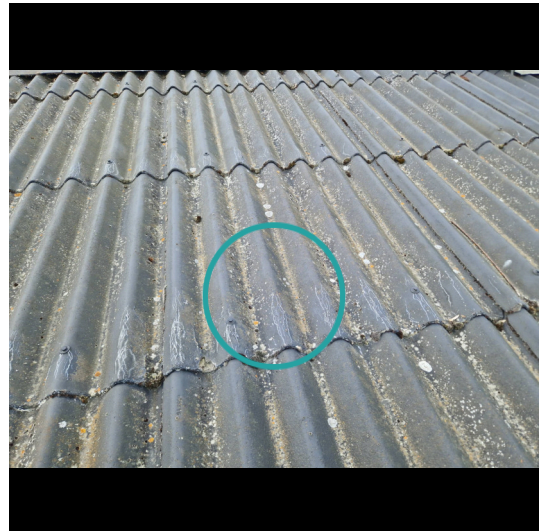
Tag

Tagpladerne har begyndende nedbrydning langs kanter og på overflader. Taghældningen er desuden mindre end anbefalet af producenten

Der er risiko for at skaden kan udvikle sig på længere sigt, og der kan komme utætheder i taget, som kan medføre vandskade på de underliggende bygningsdele

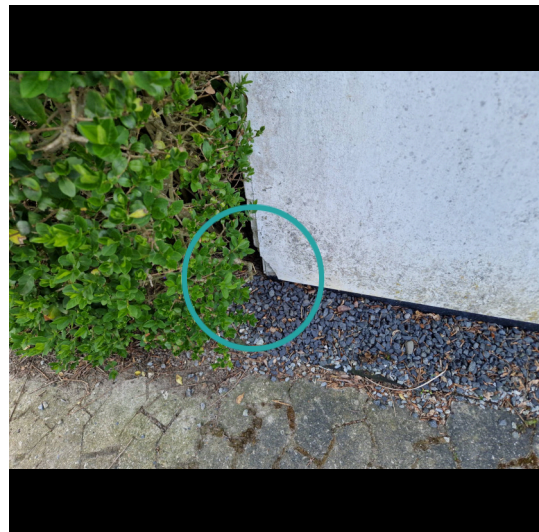
Ydervægge

Lidt revnet facadeplader nederst på hjørnet ved hækken

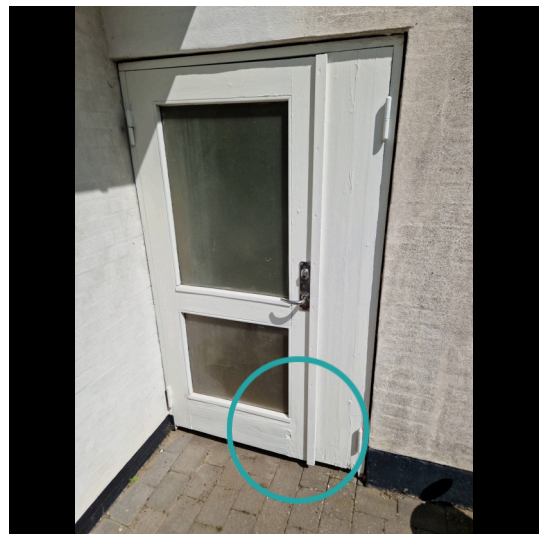
Døre/vinduer/porte

Der er nedbrydninger i dør mod haven

Nedbrydningen vurderes at fortsætte på længere sigt.

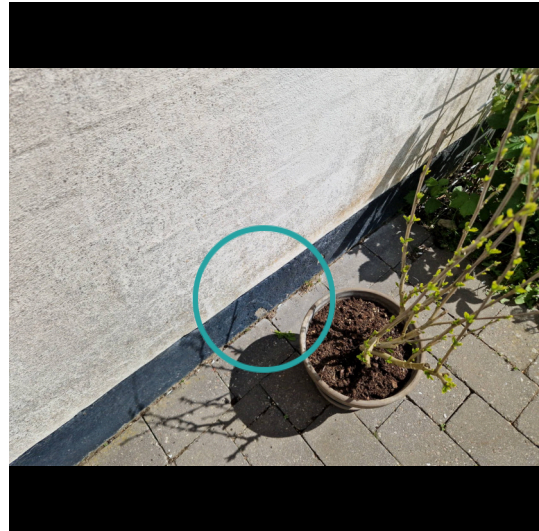
Fundament/sokkel

Sokkelpuds er i områder revnet og afskallet og har mangelfuld vedhæftning til underlaget, mod have

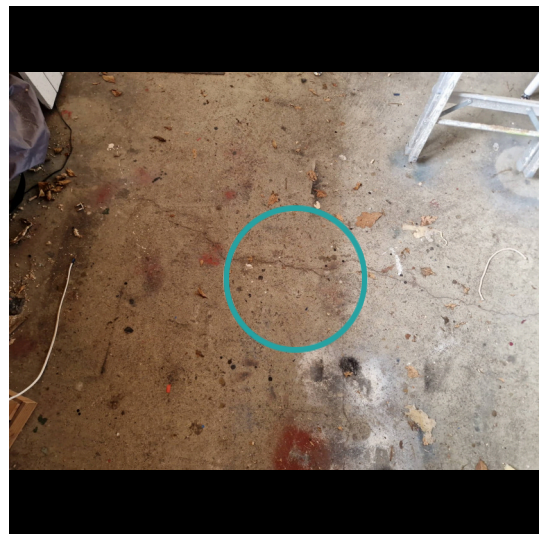
Stueplan

Der er revner og afskalninger i betongulvet
