Realsyn+ for

Drejerbanken 17,  
5492 Vissenbjerg

Dato for besigtigelse: 10-08-2026

## LITRA A - Beboelse

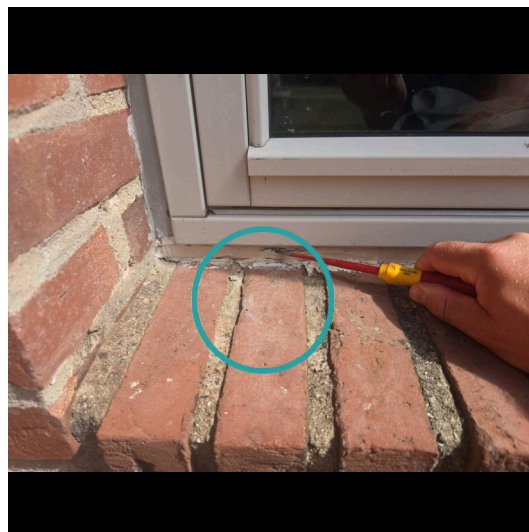
**Døre/vinduer/porte****SKADE:**

Elastiske fuger omkring flere vinduer, samt under rulleskifte ved vinduer er med revner og huller, ses f.eks ved bryggers vinduet

**RISIKO:**

Der er risiko for fugtindtrængen og skader på de underliggende/bagvedliggende konstruktioner på længere sigt.

**Udbedring af fuger omkring vinduer**

Udbedringseksempel: Udbedring af fuger omkring vinduer. Kontaktflader mellem fuge og omgivende bygningsdele afrenses. Udrensning/udkradsning af eksisterende fuge, stopning, fugeunderlag og elastisk fuge.

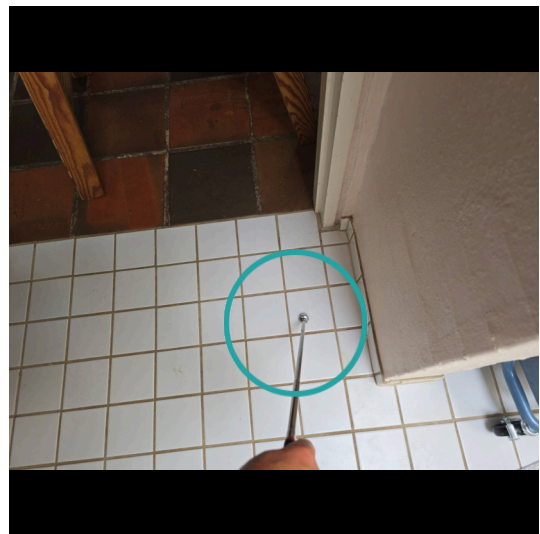
**Stueplan****SKADE:**

Der er gulvklinter med mangelfuld vedhæftning til underlaget i badeværelset, ses f.eks. nær døren eller toilettet

**NOTE:**

Der er tale om et mindre område, som ikke er vandbelastet. Der vurderes derfor ikke at være nærliggende risiko for skader.

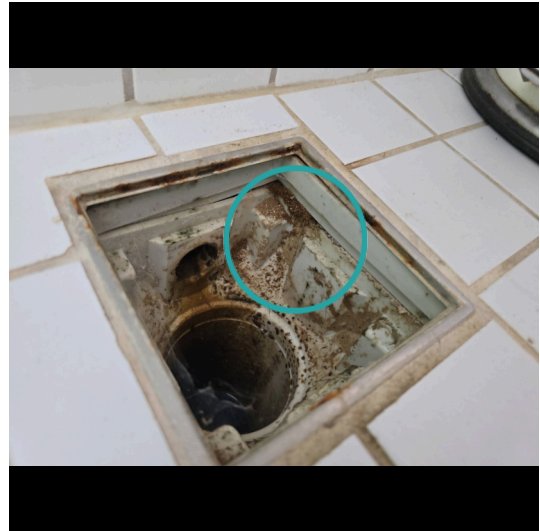
**Stueplan****SKADE:**

Samlingen mellem afløbsskål og rist er ikke tætsluttende i gulv afløb

**NOTE:**

Gulv afløbet er ikke vandbelastet fra gulvoverfladen, og der skønnes derfor ikke at være nærliggende risiko for skader.

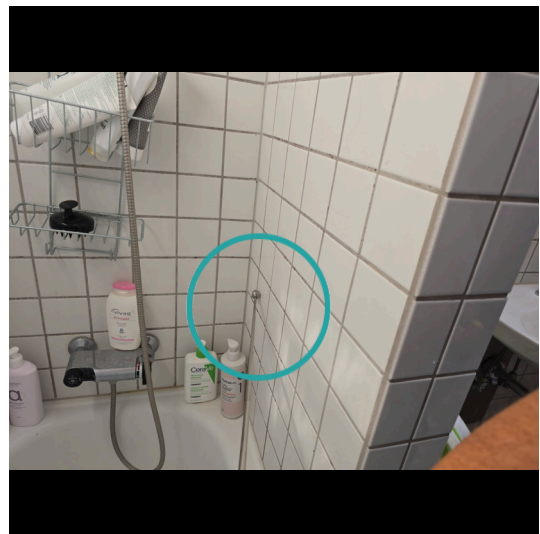
**Stueplan****SKADE:**

Der er enkelte vægfliser med mindre god vedhæftning til underlaget i bruse området/vandbelastet område

**NOTE:**

Der er tale om et mindre område med direkte vandbelastning. Det vurderes dog ikke at give anledning til følgeskader, da fliser og fuger er intakte. Der er tale om få fliser med mindre god vedhæftning i badeværelset, samt et nyere badeværelse hvor vådrumssikring vurderes at være intakt.

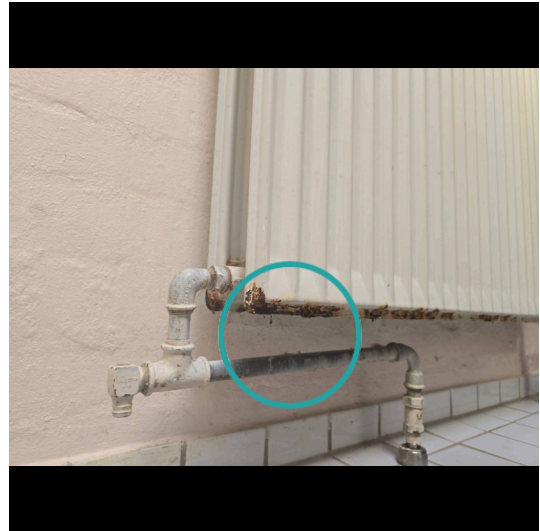
**Stueplan****SKADE:**

Radiator har overfladerust, ses i bunden af radiator

**NOTE:**

Det skønnes at, der er tale om overfladisk korrosion/rustdannelse, hvilket er almindeligt forekommende på ældre installationer.

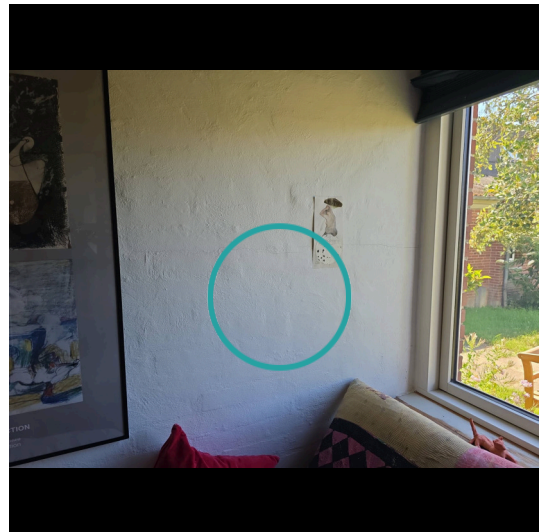
**Stueplan****SKADE:**

I indvendige vægge ses der flere steder mindre vandrette revner i fuger, ses f.eks I gavlvæggen nær hjørnet af huset i værelset nær køkken

**NOTE:**

Konstruktionen har henstået sådan i en længere årrække uden følgeskader, der vurderes derfor ikke at være nærliggende risiko for skade.
