Realsyn+ for

Bundgarnet 34,
4780 Stege

Bygningsoversigt

Dato for besigtigelse: 03-03-2026

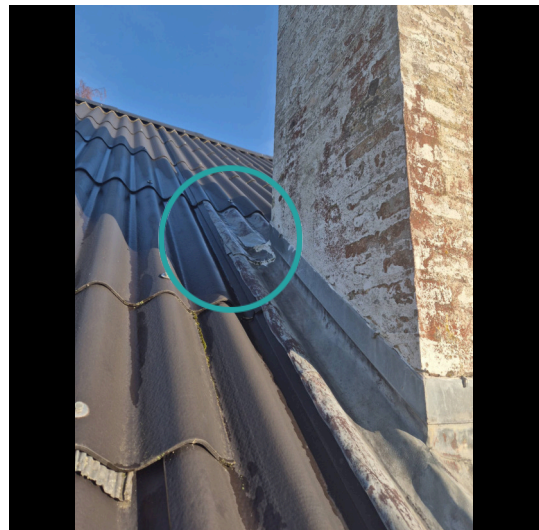
**Tag****SKADE:**

Inddækning ved ovenlys har revne, se bla. På tagflade mod vest. Inddækning ved skorsten har været repareret, se på øst tagfladen.

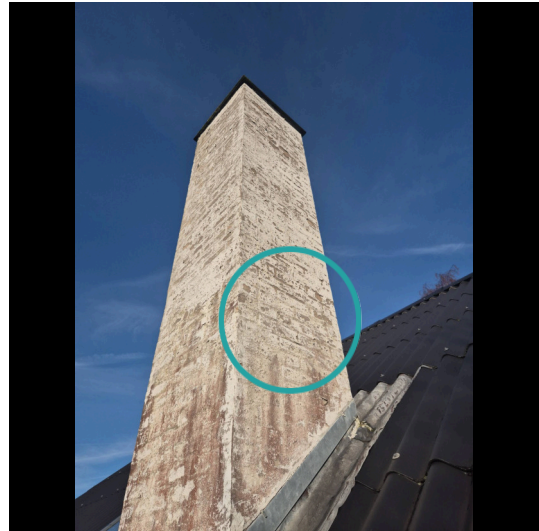
Skorstensoverfladen fremstår med afskallet puds.

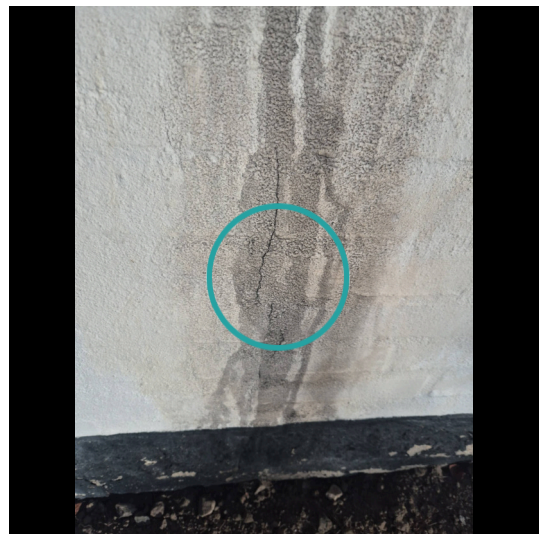
Ydervægge har enkelte revner, bl.a. mod øst og i sydvestlig hjørne.

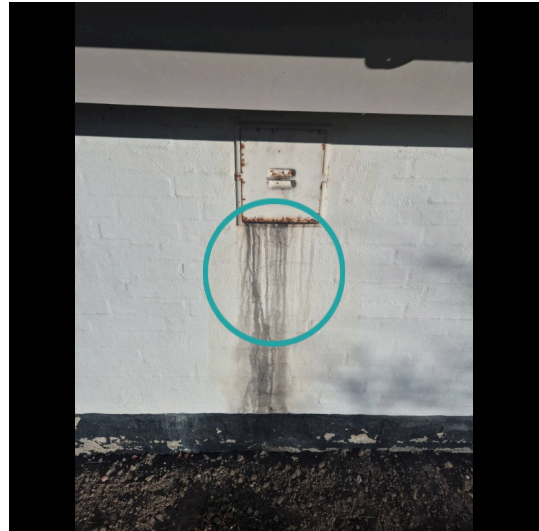
Der er løbesod fra skorstenslem i ydervæg mod øst.

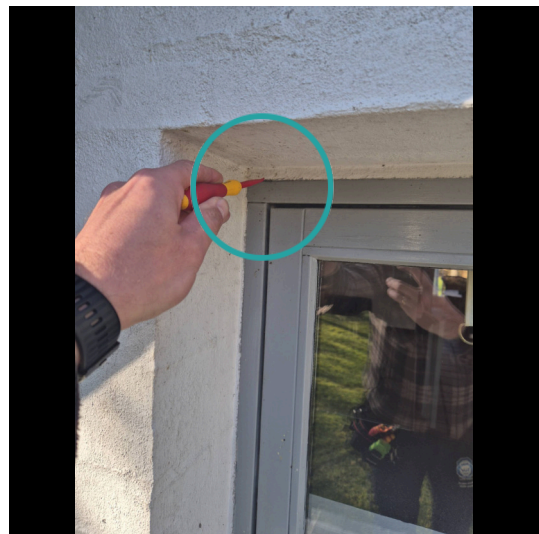
Der er fuget i bunden af døren til terrassen med ikke godkendt fuge

Fuge er type som optager fugt i stedet for at lukke overfladen. Vinduer og dør har mørtelslip til karm flere steder, se bla. Mod vej Enkelte hul ved hoveddør.

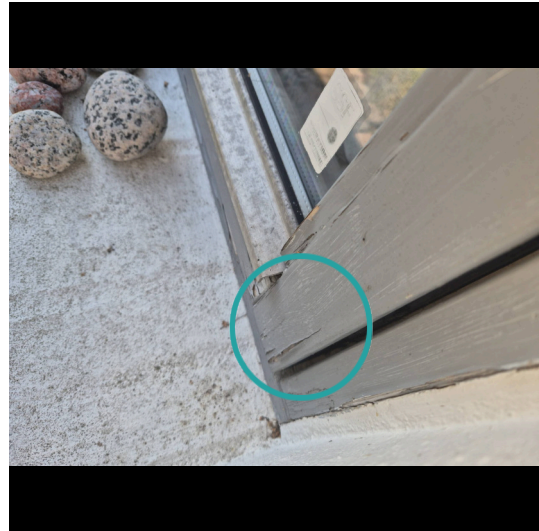
Vindue er deform og slutter ikke tæt til karm., se vindue fra bryggers.

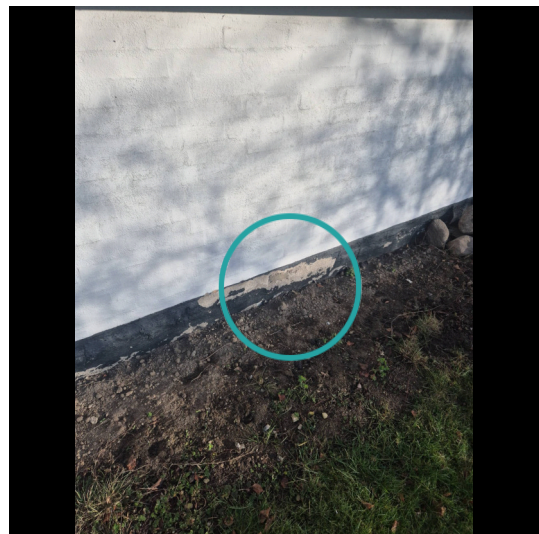
Sokkelpuds er i områder revnet og afskallet og har mangelfuld vedhæftning til underlaget flere steder, f.eks. mod øst og mod vej.

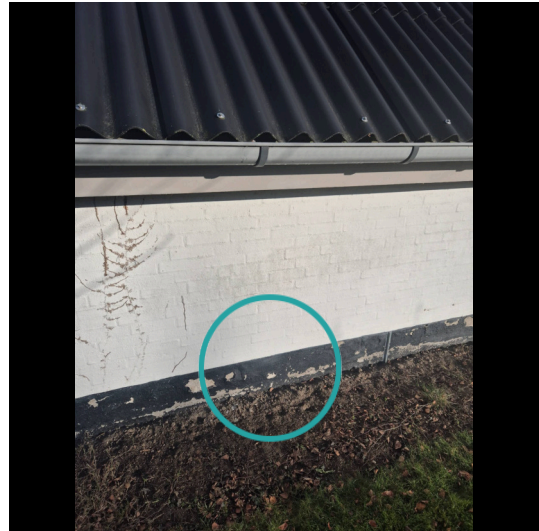
Der er flere mindre revner i sokkel bl.a. mod øst. Revnerne fortsætter ikke op i ydervæggen

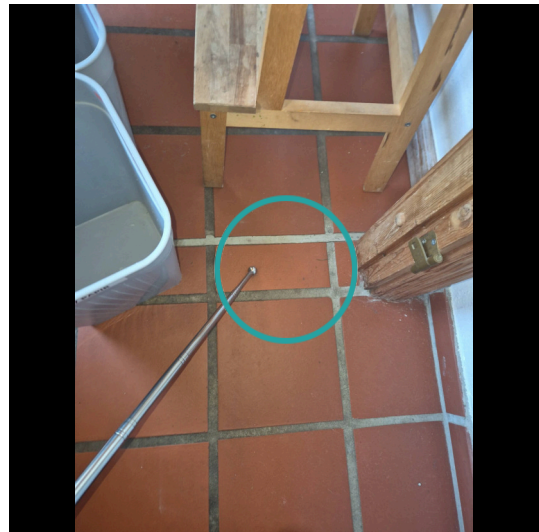
Der er gulvklinter med mangelfuld vedhæftning til underlaget, se bla. Ved dør til rummet. Der er ligeledes enkelte steder hvor der mangler gulvklinter, se bla. Under varmtvandsbeholder og ved gulvvarme.

Der er tale om et mindre område, som ikke er vandbelastet. Der vurderes derfor ikke at være nærliggende risiko for skader.

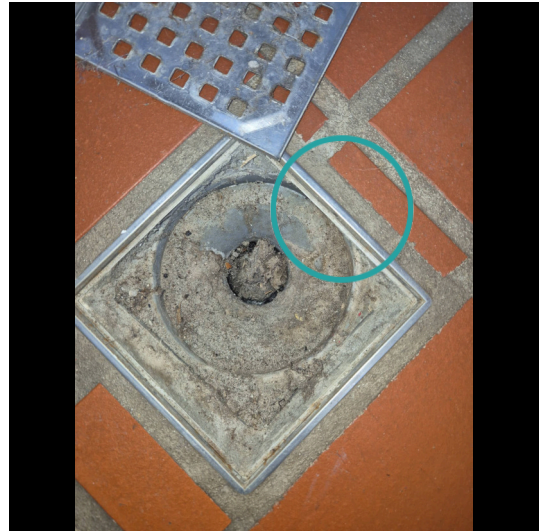
Der er afstand og synlig betonkant mellem afløbsskål og rist i gulv afløb. Gulv afløbet er ikke centreret.

Gulv afløbet er ikke vandbelastet fra gulvoverfladen, og der skønnes derfor ikke at være nærliggende risiko for skader.

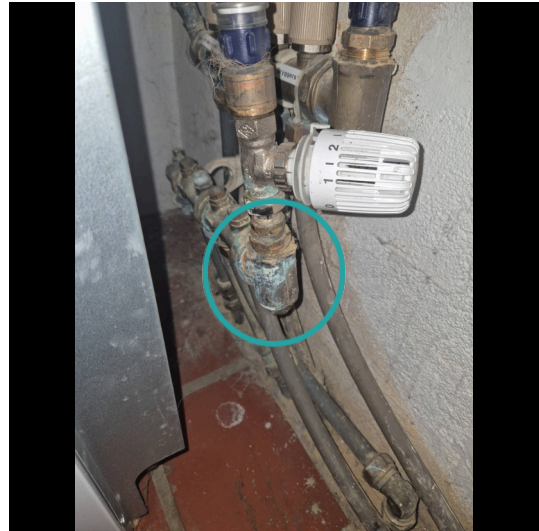
Varmerør er tærede, se bla. ved gulvvarmerør

Det vurderes, at skaden kan udvikle sig på længere sigt.

Udskiftning af varmerør

Udbedringseksempel: Udskiftning af varmerør. Der lukkes for vandet og installationen tømmes i fornødent omfang for vand. Varmerør nedtages og bortkøres. Nyt varmerør monteres.

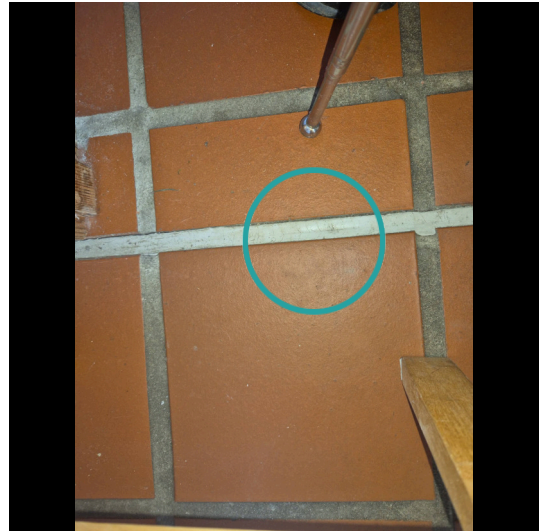
Der er fugeslip gulvklinke ved overgang til rummet i dørhul.

Omfanget er på nuværende tidspunkt så begrænset, at der ikke skønnes at være nogen risiko.

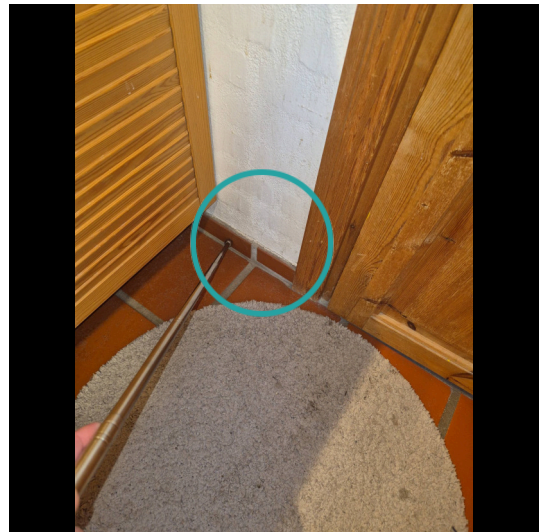
Der er enkelte gulvklinter og sokkelfliser med mangelfuld vedhæftning til underlaget ude i vådzone.

Fuger er intakte i de pågældende områder, og da der er tale om et mindre omfang og ikke decideret løshed, vurderes forholdet ikke at medføre nogen risiko.

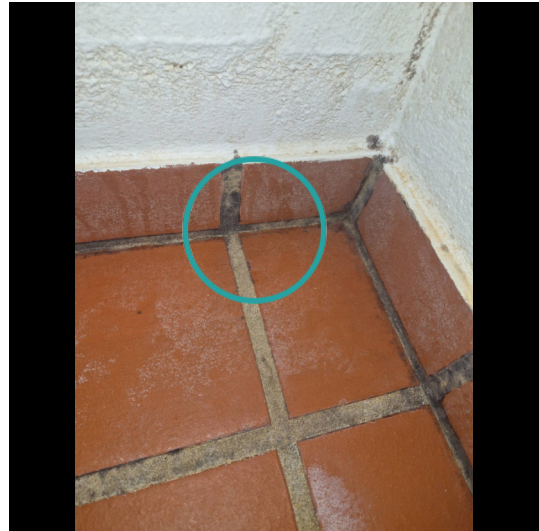
Fuger er misfarvede i det vandbelastede område

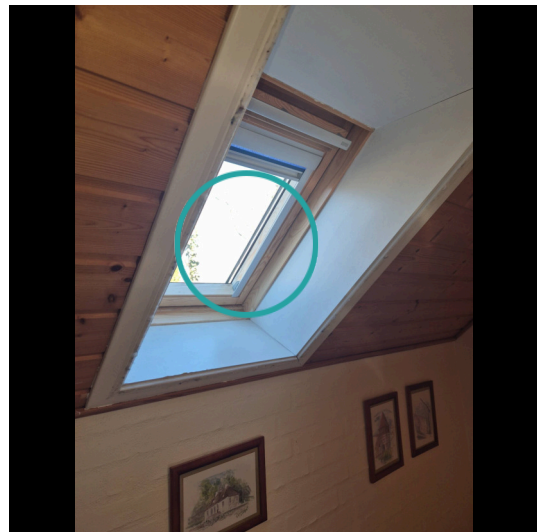
Vinduet i værelse overholder ikke kravet til redningsåbning

Der er risiko for personskade i tilfælde af brand.

Etablering af godkendt redningsåbning

Opgaven har ikke været mulig at prissætte, det anbefales at kontakte en tømrer med henblik på udredning af opgaven og tilbud på udbedring.

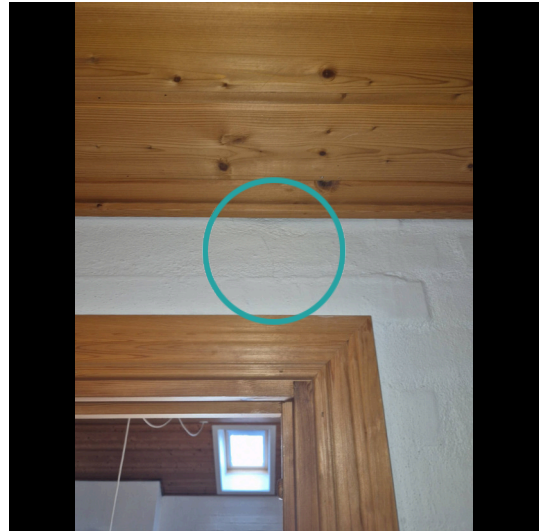
Der er registreret revner i vægge, se over dør.

Revnerne er på steder hvor de kan forventes (samlinger m.m.) og skønnes uden konstruktiv betydning.

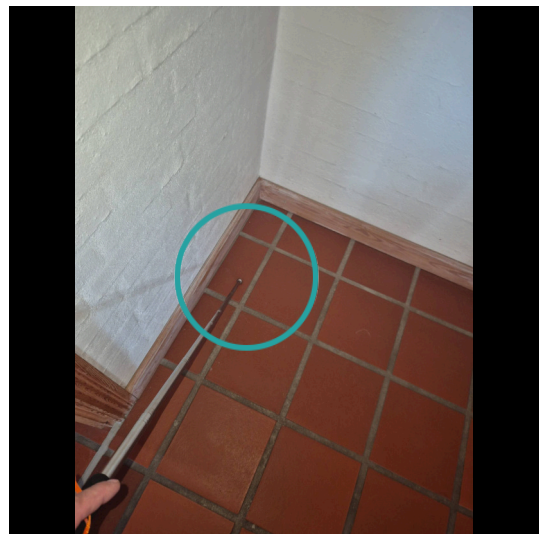
Der er enkelte revnede gulvklinke, se ved vinge mellem stue og anden guævbelægning i mod øst. samt enkelte gulvklinker med begrænset vedhæftning til underlaget, se bla. Undertrappe og ved vinge med den revnede klinke.

Der kunne ikke registreres følgeskader ved besigtigelsen, og der vurderes ikke at være nærliggende risiko for skade.

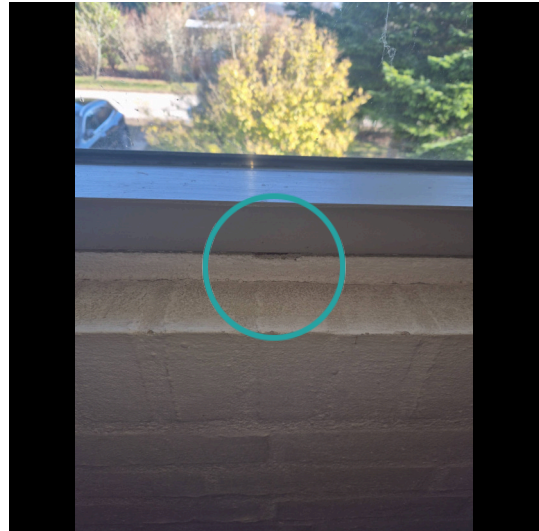
Mørtelfuger omkring døre og vinduer har fugeslip, er porøse og er stedvist revnede, ses især mod vej

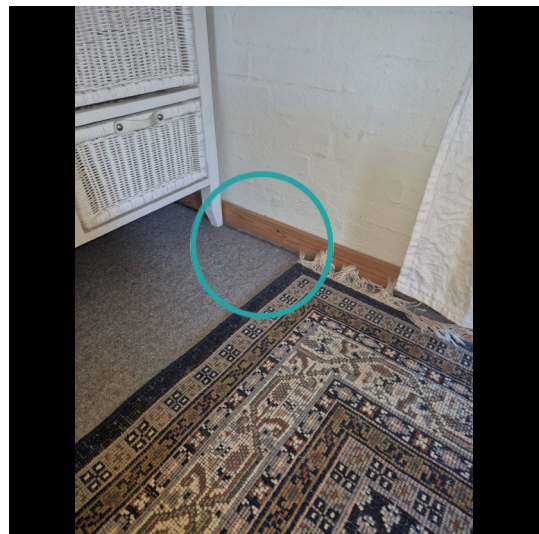
Der er afstand mellem gulv og fodpaneler, flere steder, se i gavl og væg mellem de 2 rum

Der kunne ikke registreres følgeskader ved besigtigelsen, og der vurderes ikke at være nærliggende risiko for skade.

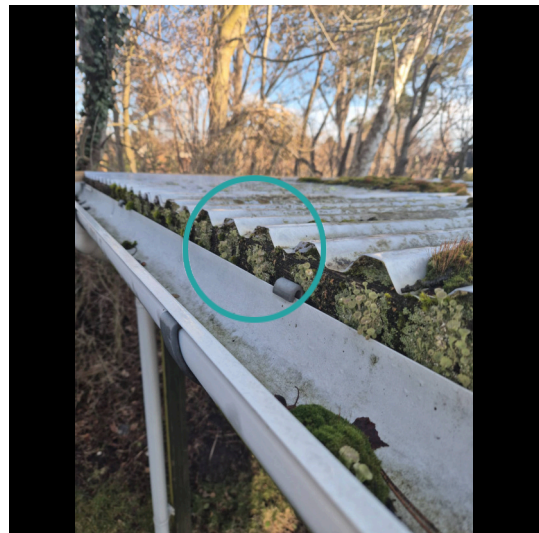
Plastpladetag har enkelte huller, se mod vej. Plasttaget er ikke monteret jf. Vejledningen. Overlæg på samlingen af pladerne går udenpå i forhold til fald. Tagpladerne går heller ikke ud i tagrenden.

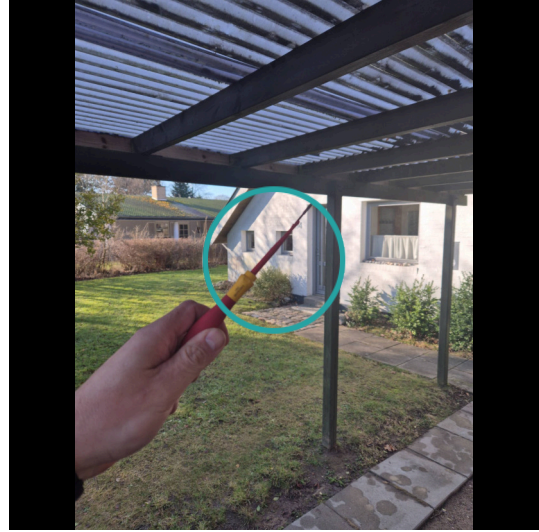
Der mangler afstivning/vindkryds i konstruktionen i vægge.

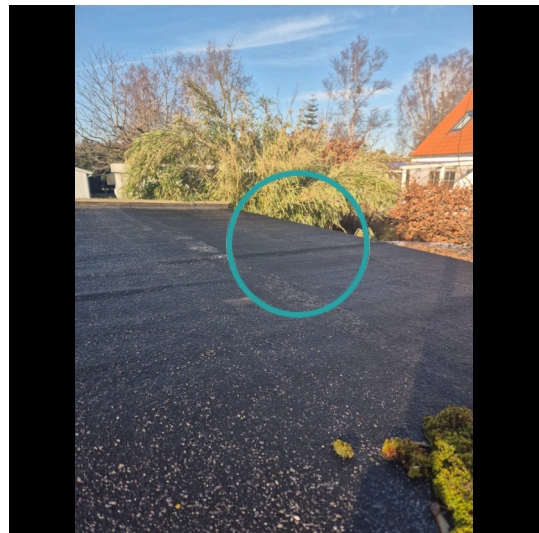
Tagappen er med dampbuler, flere steder.

Forholdet kan fortsat udvikle sig, og der er nærliggende risiko for skader på andre bygningsdele.

Underplader er opfugtet og nedbrudte.

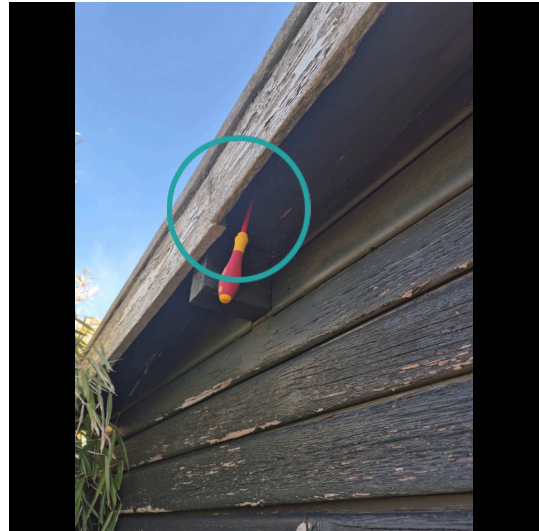
Udvendigt træværk ved og omkring tag har påbegyndende nedbrudt træ. Forholdet er konstateret i underbrædder og i mindre grad i dækbrædder mod nord og syd.

Det vurderes, at skaden kan udvikle sig på længere sigt.

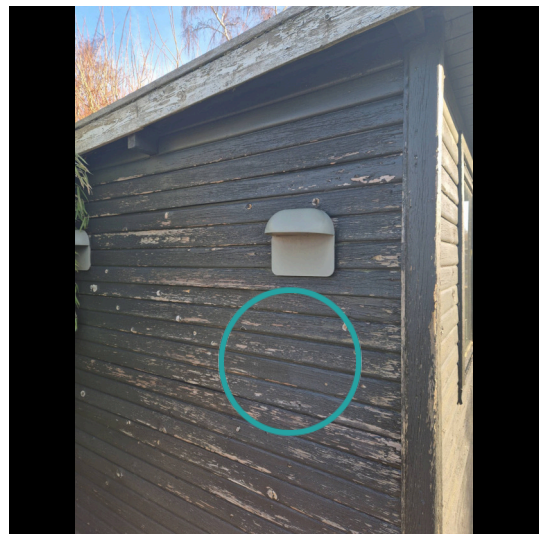
Træbeklædningen fremstår udtørret, vindridset og med nedslidt overfladebehandling, se bla. Mod øst og syd.

Skaden kan udvikle sig over en længere årrække.

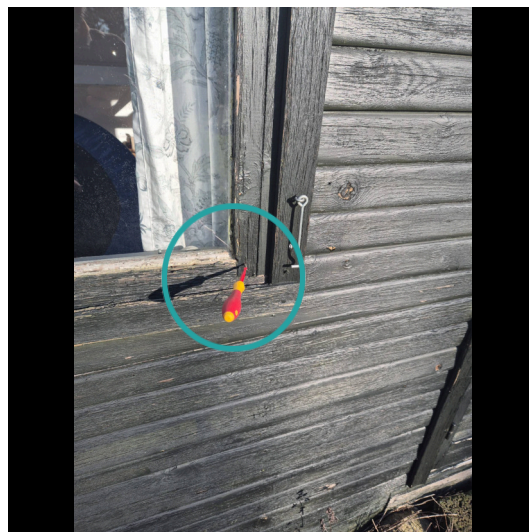
Der er påbegyndt nedbrydninger i dør og vindue mod øst.

Nedbrydningen vurderes at fortsætte på længere sigt.

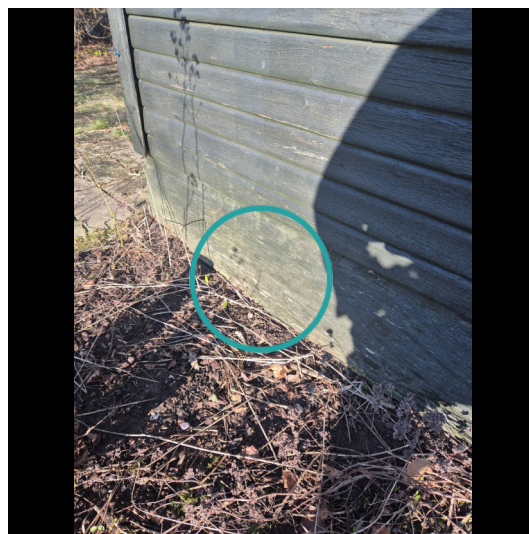
Plade ved sokkel sidder løst og er nedbrudt i bunden.

Det vurderes, at skaden kan udvikle sig på længere sigt.

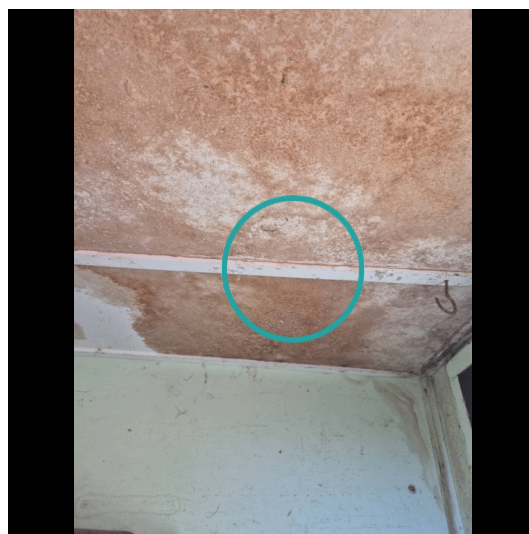
Der er fugtskjolder på loftet.

Forholdet var tørt ved fugtmåling og skønnes derfor af ældre dato.
