Realsyn+ for

Kirkebakken 18,  
4780 Stege

Dato for besigtigelse: 01-06-2026

## Introduktion til VTR rapporten

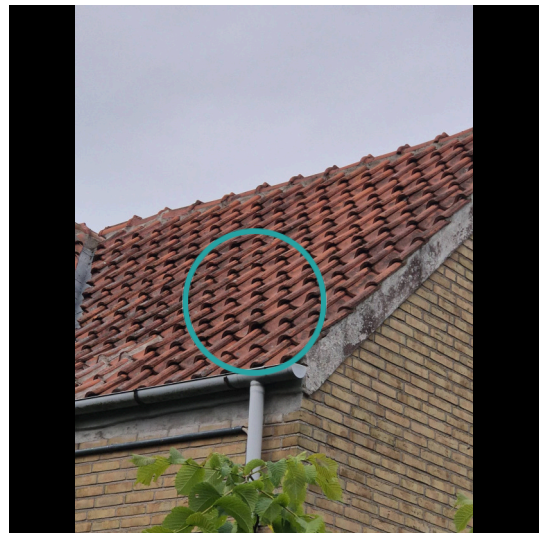
Tagsten ligger ujævnt eller skævt i flere områder. Det ses f.eks. mod øst og nord og syd.

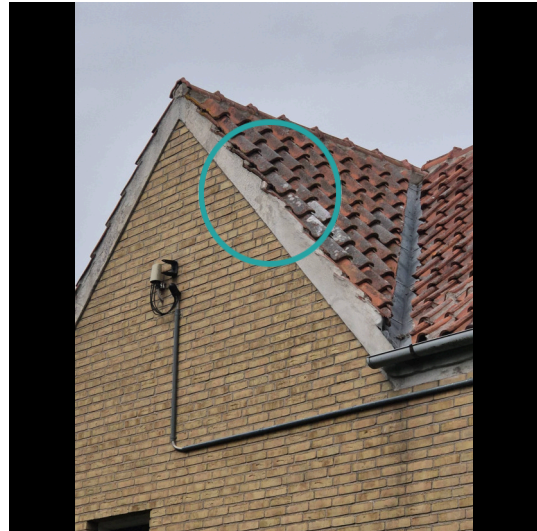
Tagstenenes mørtelpude ved kip er revnet og mangelfuld. Det ses f.eks. mod vest.

Forholdet kan fortsat udvikle sig, og der er på sigt risiko for skader på andre bygningsdele

Udbedringseksempel: Udskiftning af tagsten. Tagsten oplægges på lægteunderlaget og fastgøres til dette med bindere Ø 3 mm, som JP-tagstensbindere i hver 3. sten - diagonalbinding.

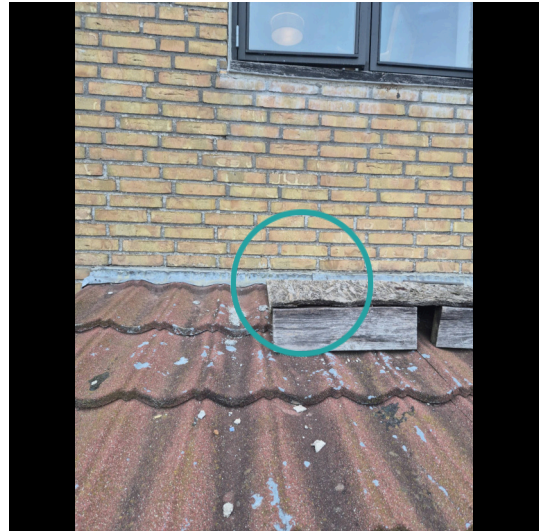
Fuge over inddækning mellem ståltaget og ydervæggen er ikke tæt.

Der er risiko for opfugtning af den underliggende konstruktion.

Opgaven vurderes at kunne udbedres af en blikkenslager. Vi anslår, at arbejdslønnen er den største del af udbedringsomkostningen, og materialer udgør en mindre del. Det anbefales derfor at lade en blikkenslager udbedre opgaven på regning.

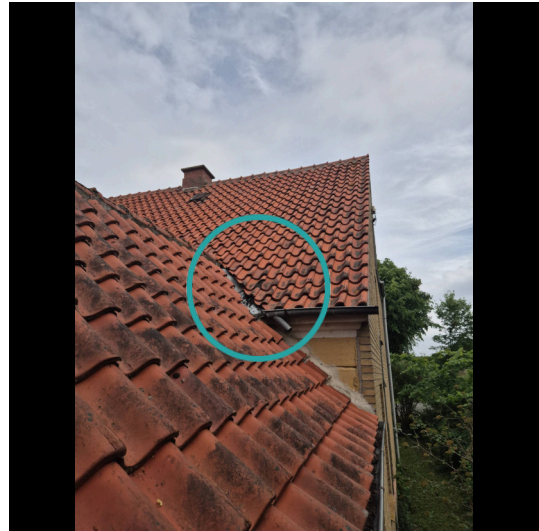
Tagsten er afknækkede/revnet det ses især mod syd ved skotrende mod østlig ende.

Der er risiko for vandindtrængning, som kan give skader på de underliggende bygningsdele.

Udbedringseksempel: Udskiftning af tagsten. Tagsten oplægges på lægteunderlaget og fastgøres til dette med bindere Ø 3 mm, som JP-tagstensbindere i hver 3. sten - diagonalbinding.

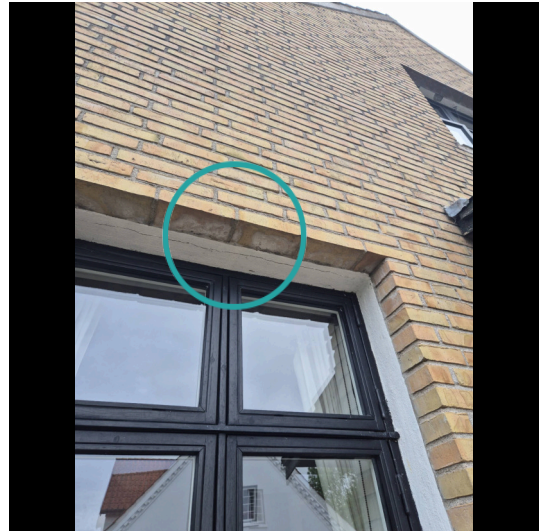
Der er revner omkring flere vindue og dør, se ved overligger til værelse til venstre og på 1.salen mod vest.

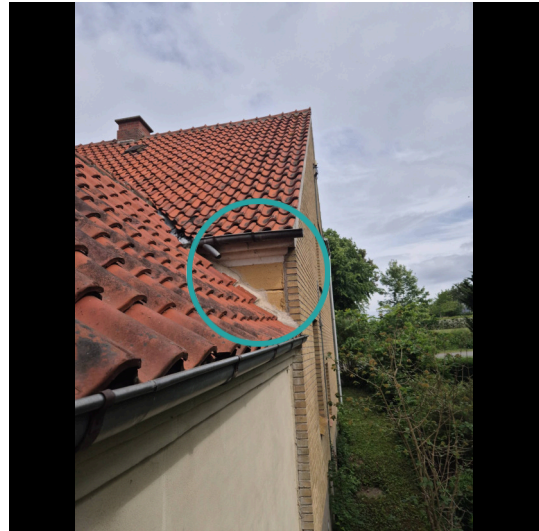
Der er revnedannelser i facader / murværk flere steder, men især ved flunker mod syd i østlig del. Ved inddækning til tag på udhus, samt ved sammenbygning mellem beboelse og udhus.

Revnerne er store og vil forsat udvikle sig, og der er risiko for skader på de bagvedliggende konstruktioner.

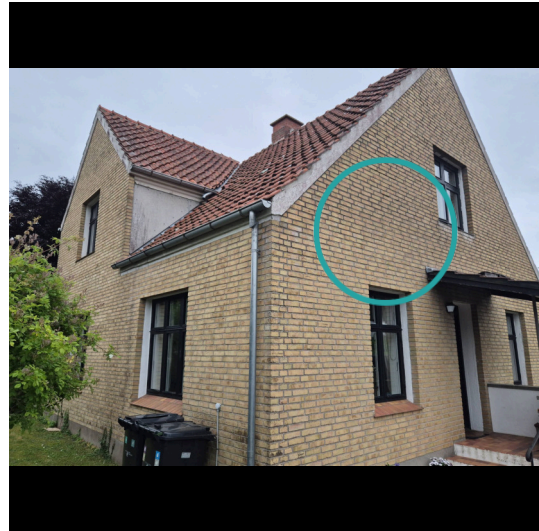
Der er områder med porøse og udfaldne / udvaskede fuger samt skadede sten i murværket, ses f.eks. mod indkørsel og mod terrasse

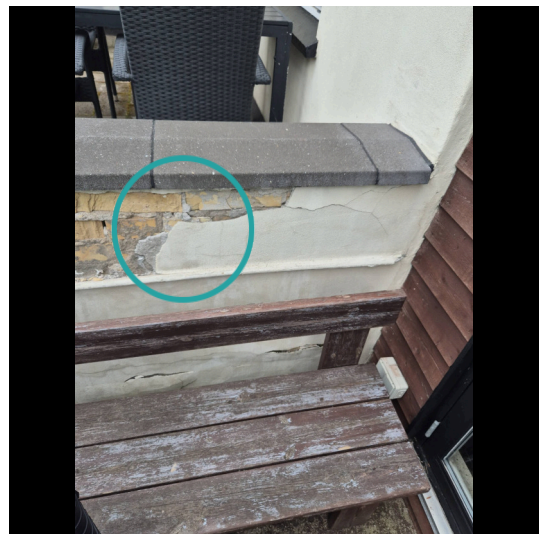
Læmurens puds på murværk har revnedannelser og store områder med løs og udfalden puds, se bla. Mod syd.

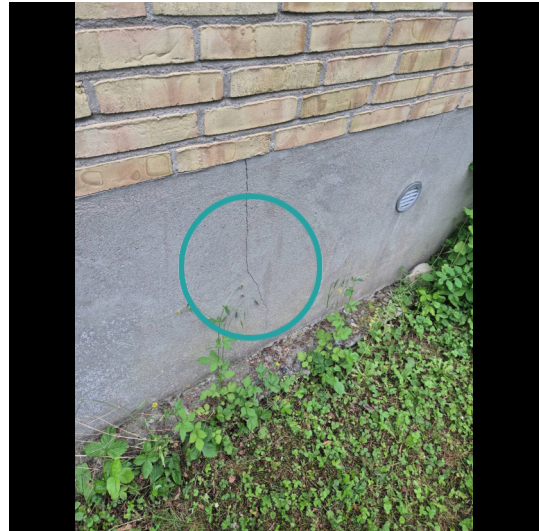
Der er flere mindre revner i sokkel bl.a. mod øst og vest.  
Revnerne kan ikke genfindes i ydervæggen

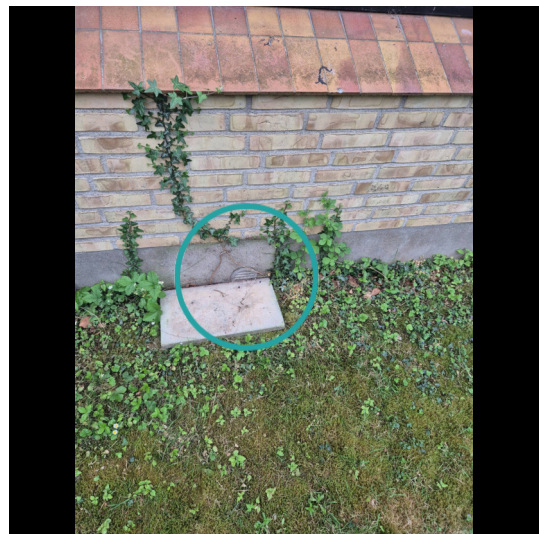
Sokkeludluftning fra krybekælder sidder meget tæt på terræn  
enkelte steder, se bla mod nord.

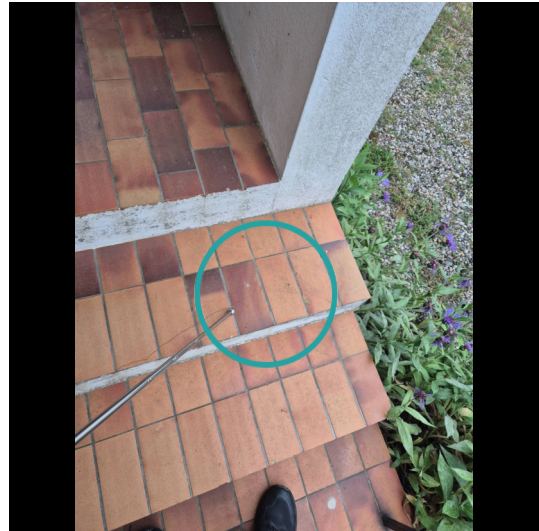
Klinker på trappe mod stueetage har flere steder, begrænset/manglende vedhæftning og flere revnede klinker.

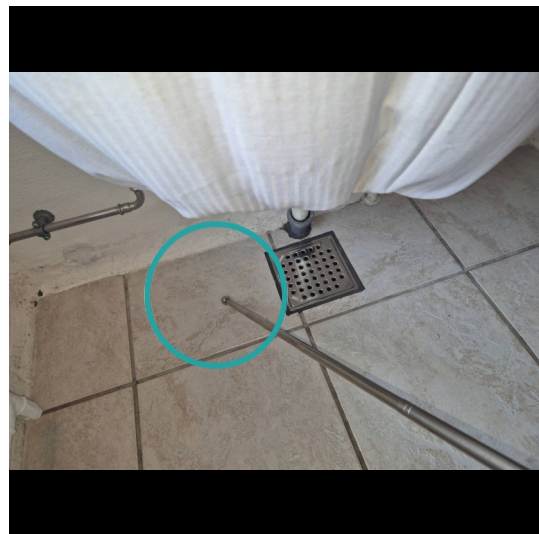
Der er flere gulvklinter med mangelfuld vedhæftning til underlaget, se bla ved gulv afløb og ved toilet.

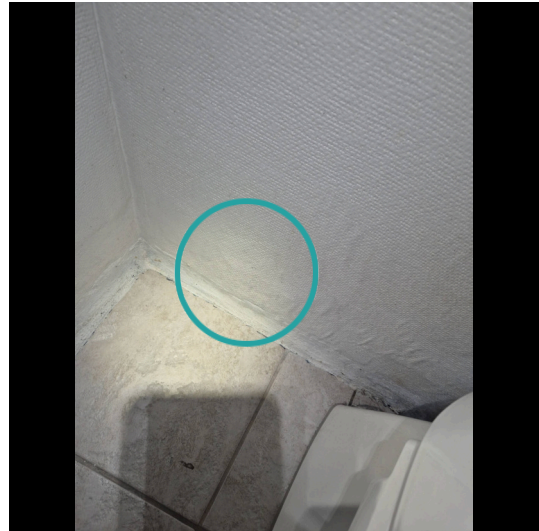
Der er områder med misfarvninger i bunden af væggene og i samme områder er pudsen løsnet sig fra underlaget flere steder, se bla ved ydervæg.

Det vurderes, at skaden kan udvikle sig på længere sigt.

Der er målt forhøjet fugtniveau på områder.

Udbedringseksempel: Udskiftning af vægfliser. Vægfliser aftages. Underlaget rengøres omhyggeligt. Overflader primes og forsejles i hjørner, omkring rørgennemføringer og ved overgang væg/gulv. Heldækkende tætningsmasse påføres. Vægfliser opsættes, fuges og afrenses. I hjørner, og i overgang væg og gulv samt omkring sanitære installationer fuges med elastisk, vådrums siliconefugemasse.

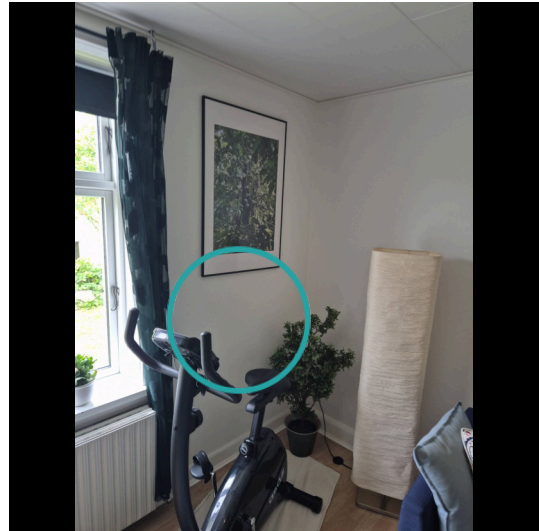
Indvendig vægbeklædning er udført i bløde træfiberplader (celotexplader og lignende)

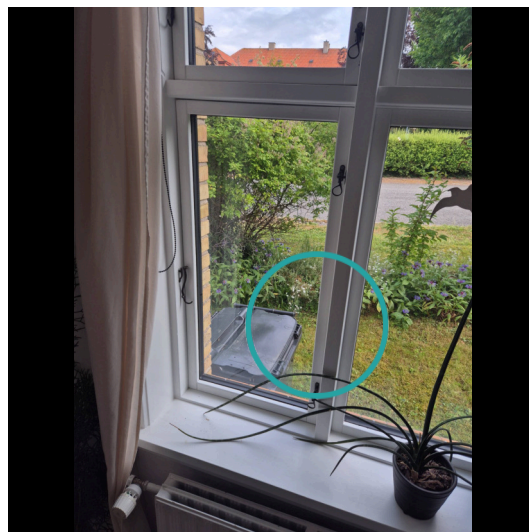
Vinduet i værelse og i stue til venstre, samt i køkkenallrum overholder ikke kravet til redningsåbning

Der er risiko for personskade i tilfælde af brand.

Opgaven har ikke været mulig at prissætte, det anbefales at kontakte en tømrer med henblik på udredning af opgaven og tilbud på udbedring.

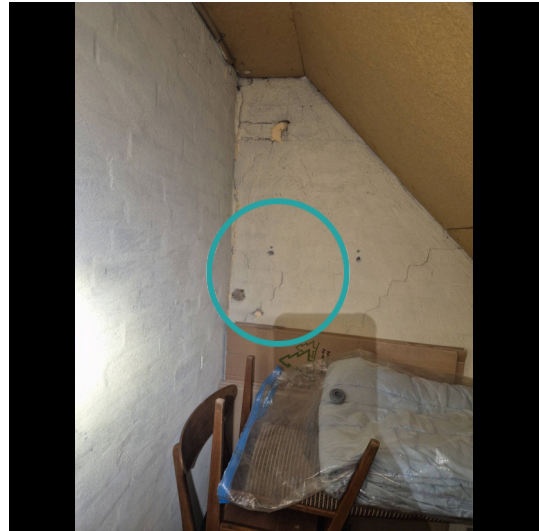
Der er registreret revner i vægge

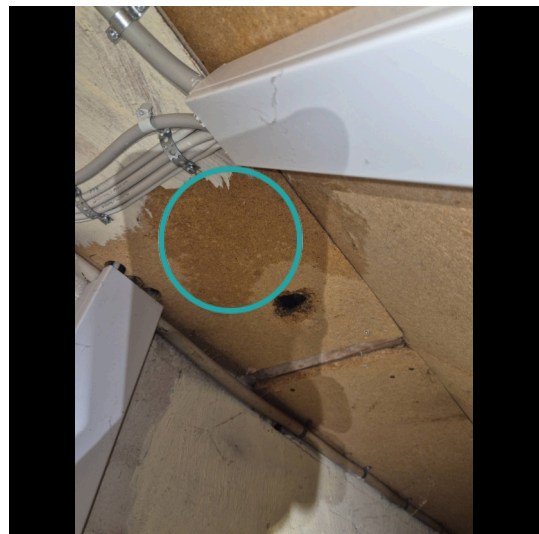
Der er fugtskjolder på loftet

Der var ikke tale om opfugtninger på besigtigelsestidspunktet. Der vurderes at være tale om ældre fugtskjolder fra tidligere utætheder/vandskader.

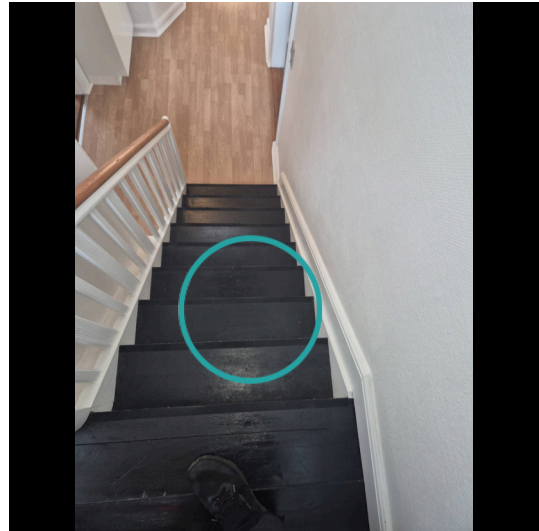
Trappen til 1. sal knirker ved brug

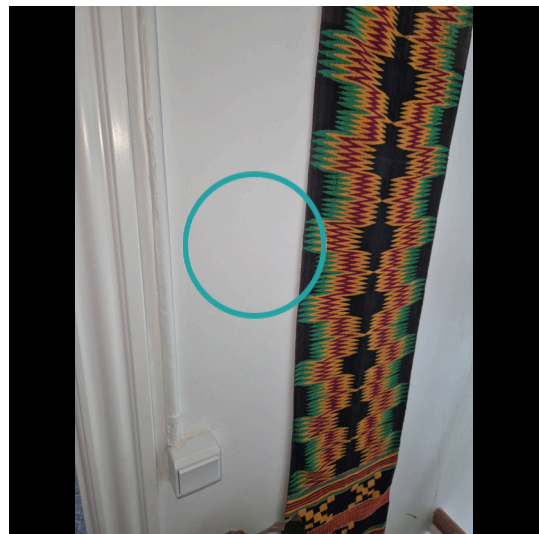
Der er konstateret flere områder, hvor vægpuds har manglende/begrænset vedhæftning til underlaget, se bla mod væg til eltavle og på modsat side.

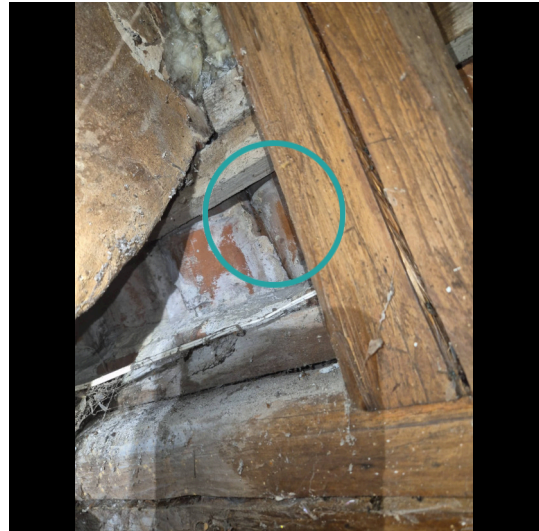
Mørtelunderstrygning i tagrum er flere steder løs og udfaldende, se ved skorsten og i skunkrum begge steder.

Forholdet kan give risiko for fugtindtrængning, evt. fygesne, på længere sigt.

Udbedringseksempel: Understrygning af tagsten. Tagstenene understryges iht. fabrikantens anvisninger.

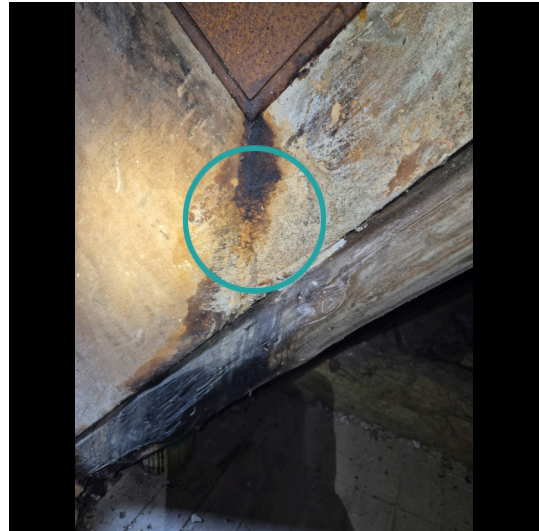
Skorstensoverfladen fremstår med afskallet puds, løse fuger og misfarvninger fra løbesod

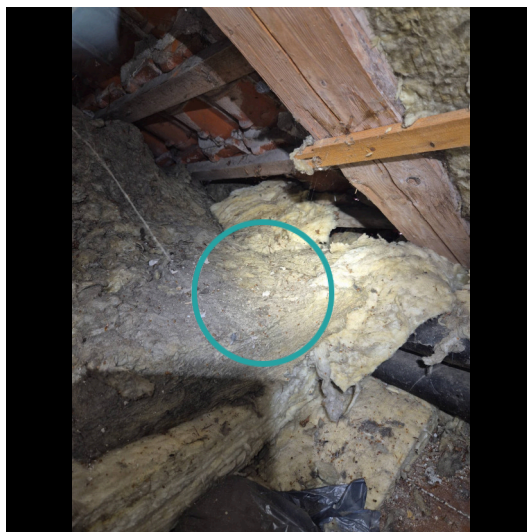
Isolering i skråvæg i skunkrum er faldet ned enkelte steder.

Forholdet kan fortsat udvikle sig, og der er på sigt risiko for skader på andre bygningsdele

Udbedringseksempel: Isolering af skunkrum med 235 mm mineraluld. Lag opbygges eks. start med 45 mm Yderligere lag isolering, tykkelse 95 mm, placeres og fastholdes med træregler, 50 x 100 mm, der monteres c/c 600 mm. Isolering af mineraluld, som Rockwool FlexiBatts, tykkelse 95 mm, monteres mellem træreglerne og fastholdes med 2 mm ståltråd pr. 300 mm.

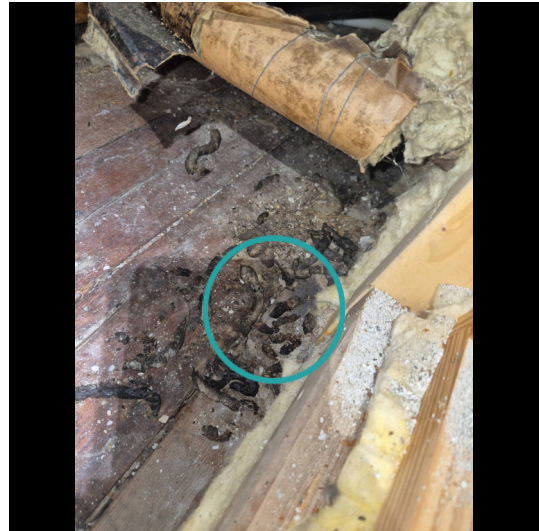
Der er ekskrementer fra skadedyr i skunkrummet.

Forholdet kan fortsat udvikle sig, og der er på sigt risiko for skader på andre bygningsdele

Udbedringseksempel: Isolering af skunkrum med 235 mm mineraluld. Lag opbygges eks. start med 45 mm Yderligere lag isolering, tykkelse 95 mm, placeres og fastholdes med træregler, 50 x 100 mm, der monteres c/c 600 mm. Isolering af mineraluld, som Rockwool FlexiBatts, tykkelse 95 mm, monteres mellem træreglerne og fastholdes med 2 mm ståltråd pr. 300 mm.

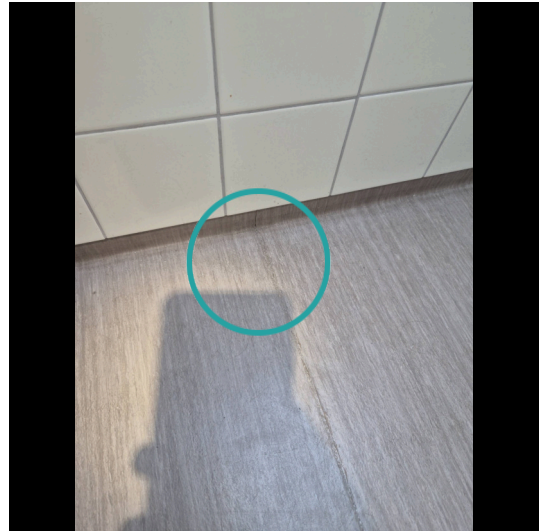
Vinylbelægningen på gulvet har defekte svejsesamlinger

Der er tale om mindre defekter i områder, som ikke er vandbelastede. Der vurderes derfor ikke at være nærliggende risiko for skader.

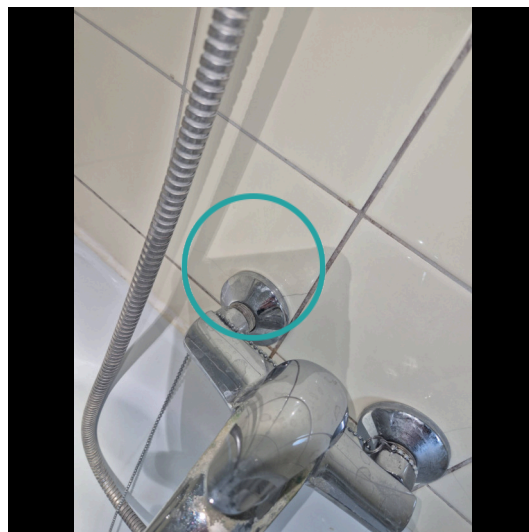
Der er revnede vægfliser samt vægfliser med begrænset vedhæftning til underlaget i bruseområdet ved badekar

Der er tale om vægge med direkte vandbelastning, hvorfor der er risiko for skader på de omkringliggende konstruktioner og installationer.

Udbedringseksempel: Udskiftning af vægfliser. Vægfliser aftages. Underlaget rengøres omhyggeligt. Overflader primes og forsegles i hjørner, omkring rørgennemføringer og ved overgang væg/gulv. Heldækkende tætningsmasse påføres. Vægfliser opsættes, fuges og afrenses. I hjørner, og i overgang væg og gulv samt omkring sanitære installationer fuges med elastisk, vådrums siliconefugemasse.

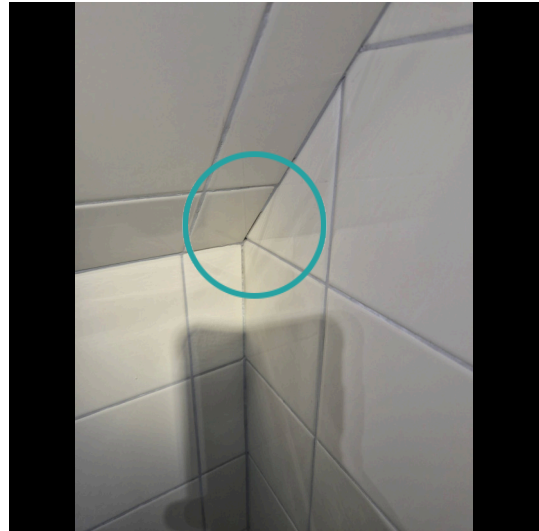
Der er enkelte revner i fuger ved badekarhjørne til skråvæggen

Der er tale om fuger, som er direkte vandbelastede, hvorfor der er risiko for skader på de omkringliggende konstruktioner og installationer.

Udbedringseksempel: Eftergang af fuger. Eksisterende fuger udskæres. Underlaget rengøres omhyggeligt, fugesider affedtes.

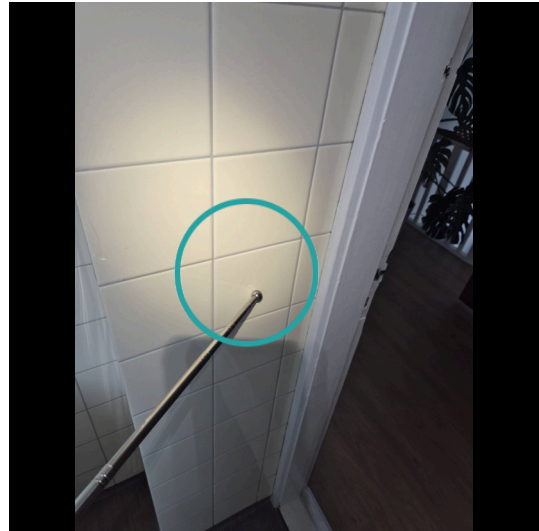
Der er revnede vægfliser samt vægfliser med begrænset vedhæftning til underlaget på indervæg th for vask.

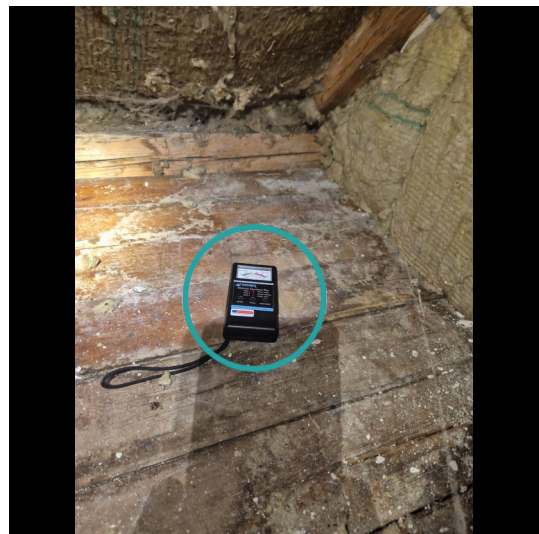
Der ses fugtskjolder på gulvbrædder.

Forholdet var tørt ved fugtmåling og skønnes derfor af ældre dato.

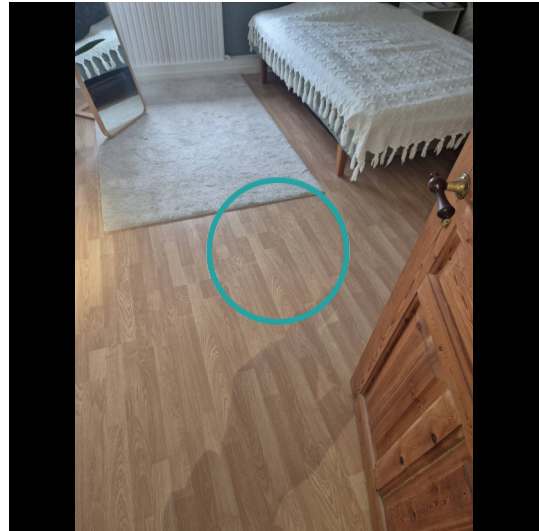
Gulvet knirker/fjederer/er eftergivende ved belastning flere steder, se bla i badeværelse og værelse midtfor.

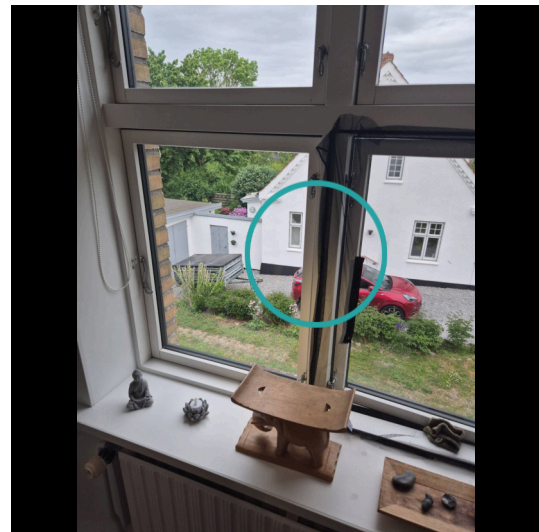
Vinduet i værelserne overholder ikke kravet til redningsåbning

Der er risiko for personskade i tilfælde af brand.

Opgaven har ikke været mulig at prissætte, det anbefales at kontakte en tømrer med henblik på udredning af opgaven og tilbud på udbedring.

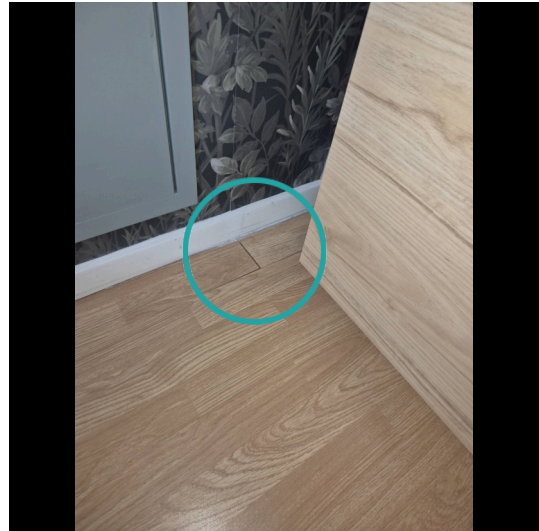
Der kan ses lidt åbne samlinger mellem gulvbrædder, se bla i værelse midtfor ved skunklem

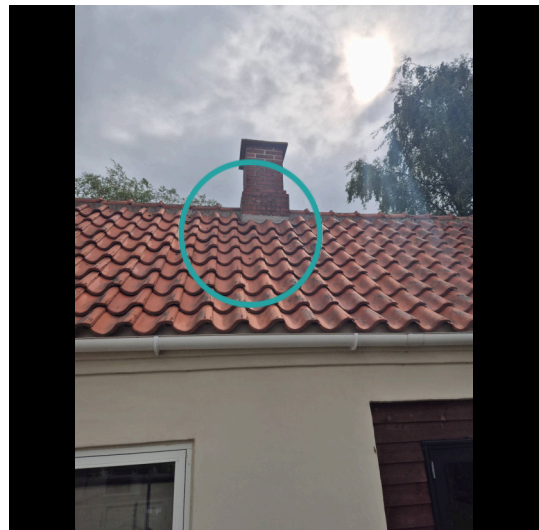
Tagsten ligger ujævnt eller skævt i flere områder. Det ses f.eks. mod vest

Forholdet kan fortsat udvikle sig, og der er på sigt risiko for skader på andre bygningsdele

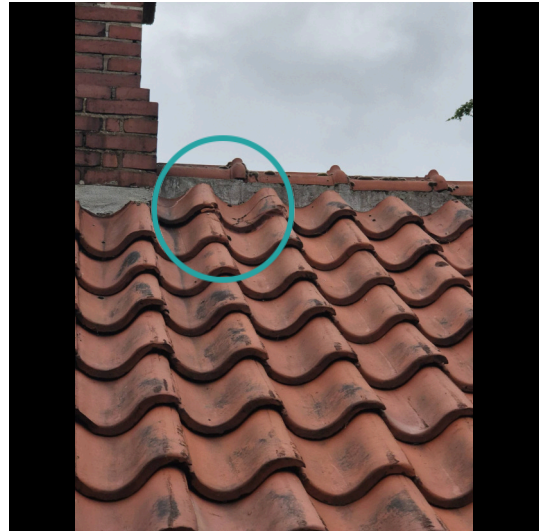
Tagsten har revner og afskalninger, det ses især mod vest

Forholdet kan fortsat udvikle sig, og der er nærliggende risiko for skader på andre bygningsdele.

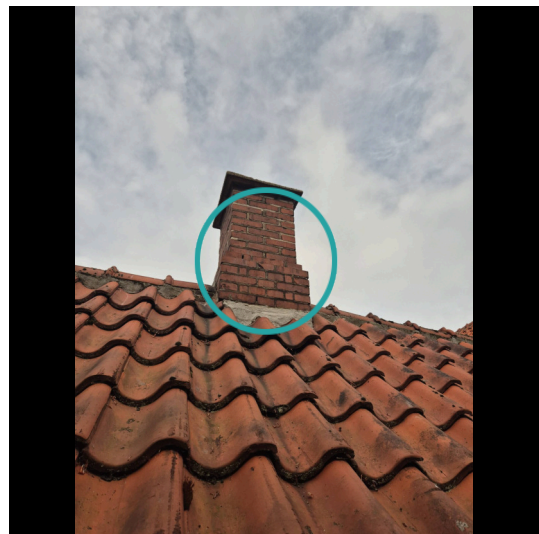
Skorsten fremstår med løse og defekte fuger, og der er revnede / løse / frostsprængte sten

Det vurderes, at skaden kan udvikle sig på længere sigt.

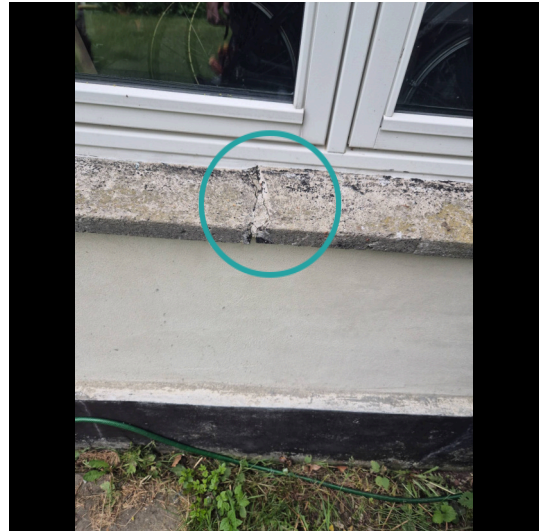
Sålbænke i beton har revnedannelser. Dette ses især ved vinduer mod syd

Der er risiko for fugtindtrængen og skader på de underliggende/bagvedliggende konstruktioner på længere sigt.

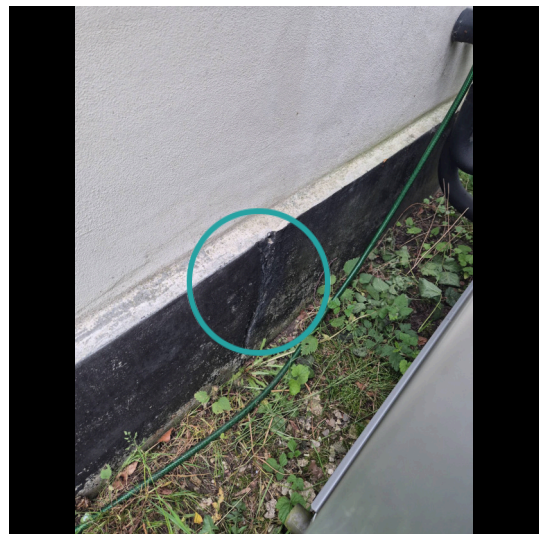
Der er mindre revner i sokkel bl.a. mod syd. Revnerne kan ikke genfindes i ydervæggen

Forholdet kan fortsat udvikle sig, og der er på sigt risiko for skader på andre bygningsdele

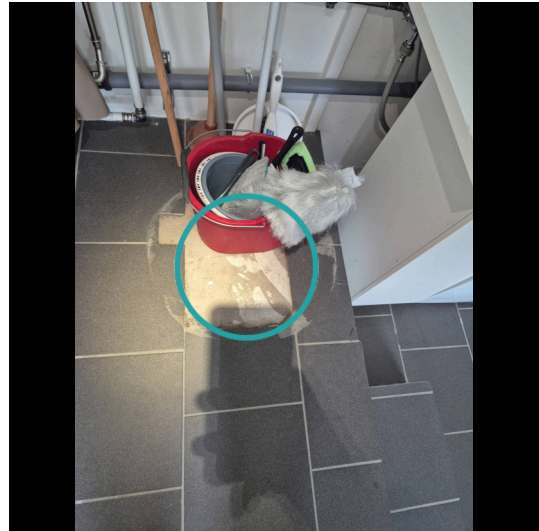
Der mangler gulvklinter i et område ved ud for gulv afløbet.

Der er tale om et mindre område, som ikke er vandbelastet. Der vurderes derfor ikke at være nærliggende risiko for skader.

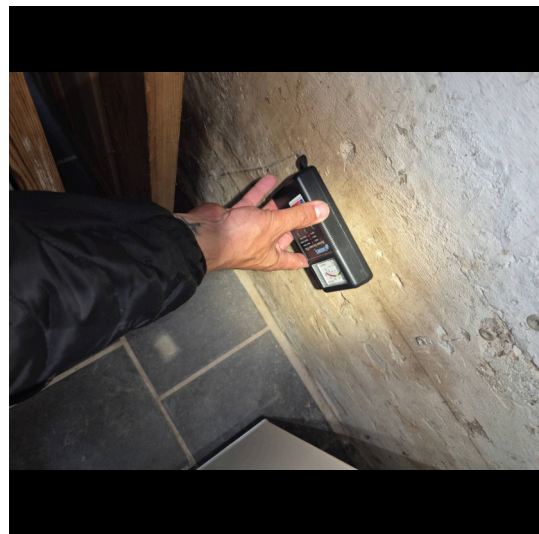
Der kan konstateres områder med misfarvning af vægge, se bla på væg mod bryggers.

Forholdet var tørt ved fugtmåling og skønnes derfor af ældre dato.

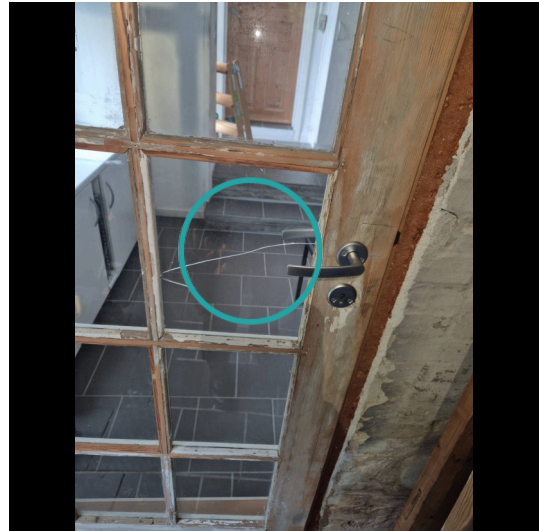
Der er enkelte revnede / knækkede ruder, f.eks. dør mellem fyrrum og bryggers
