Realsyn+ for

Vilhelmsvej 29,  
4281 Gørlev

### Bygningsoversigt

## Introduktion til VTR rapporten

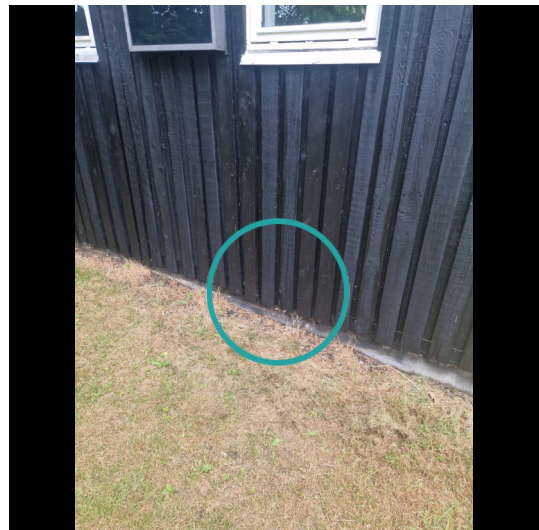
**Ydervægge****SKADE:**

Træbeklædningen er nedbrudt, især mod have

Det må påregnes, at forholdet vil udvikle sig på længere sigt.

**Udskiftning af nedbrudt træ**

Udbedringseksempel: Udskiftning af træ. Det nedbrudte træ skæres væk og et stykke træ af samme sort og densitet tildannes nøjagtigt og indsættes i stedet for det beskadigede. Det reparerede område grundes og malebehandles på begge sider. Døren afvaskes, slibes og males en gang.

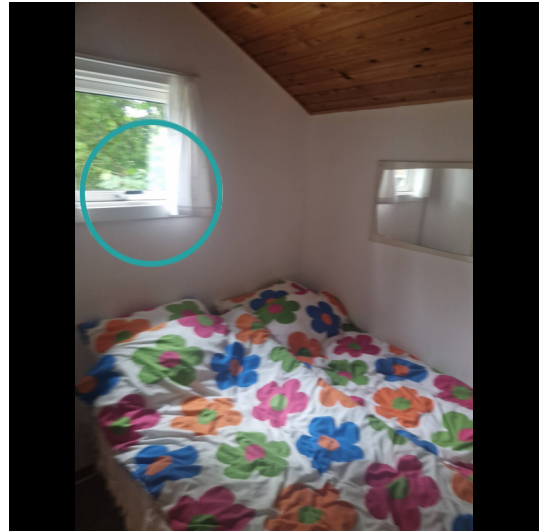
## Stueplan

Vinduet i værelserne overholder ikke kravet til redningsåbning

Der er risiko for personskade.

## Etablering af godkendt redningsåbning

Opgaven har ikke været mulig at prissætte, det anbefales at kontakte en tømrer med henblik på udredning af opgaven og tilbud på udbedring.
