Realsyn+ for

Ulstrup Bygade 3A,  
4682 Tureby

Dato for besigtigelse: 09-07-2026

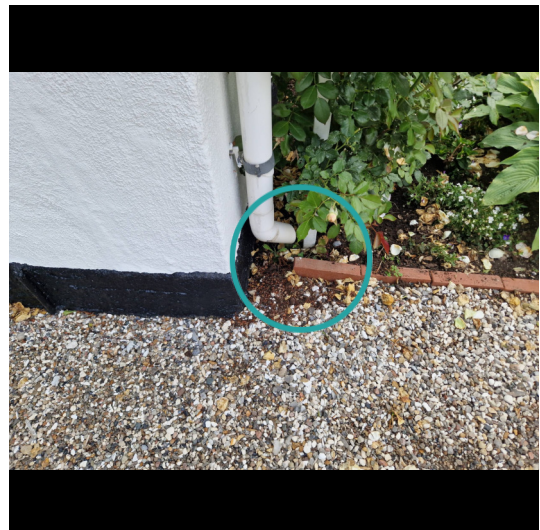
**Tag****SKADE:**

Tagvand bliver ledt ud på terræn ved nedløb

Forholdet vurderes at have været sådan i mange år, uden at der er tegn på skade.

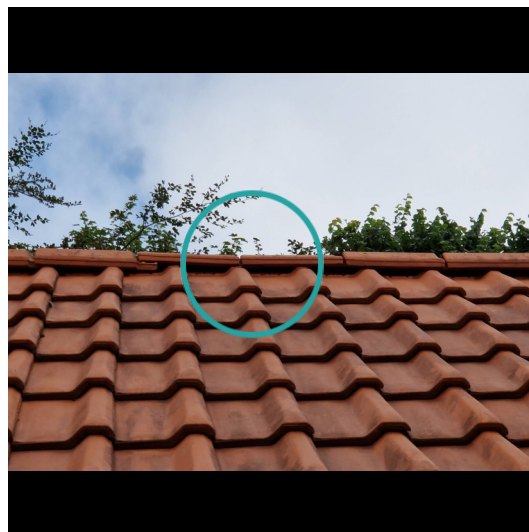
**Tag****SKADE:**

Rygningssten ligger ujævnt eller skævt enkelte steder på vestfløjen. Der mangler enkelte tilskårne tagsten ved skotrenden mod nordvest

Omfanget er på nuværende tidspunkt så begrænset, at der ikke skønnes at være nogen risiko.

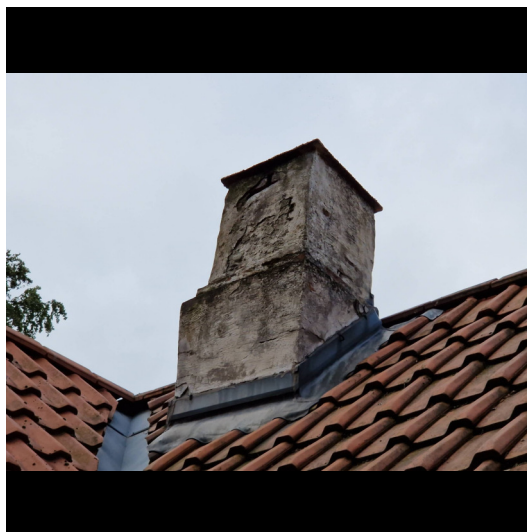
## Tag

Skorstenens puds mangler vedhæftning, og noget af det er faldet af

Det vurderes, at skaden kan udvikle sig på længere sigt.

Opgaven vurderes at kunne udbedres af en murer. Vi anslår at arbejdslønnen er den største del af udbedringsomkostningen og materialer udgør en mindre del. Det anbefales derfor at lade en murer udbedre opgaven på regning.

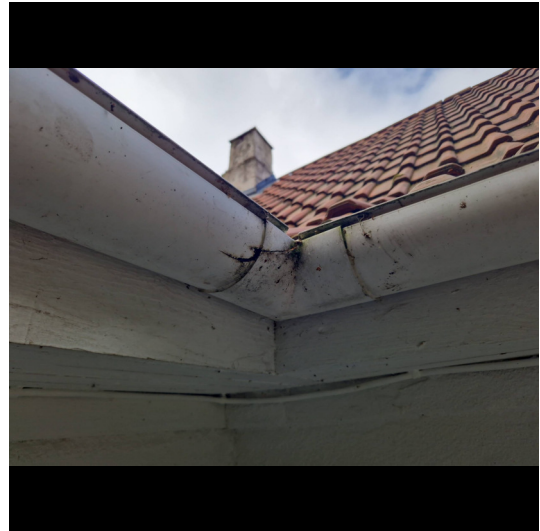
**Tag****SKADE:**

Der er revner i tagrenden ved indvendigt hjørne mod nordvest

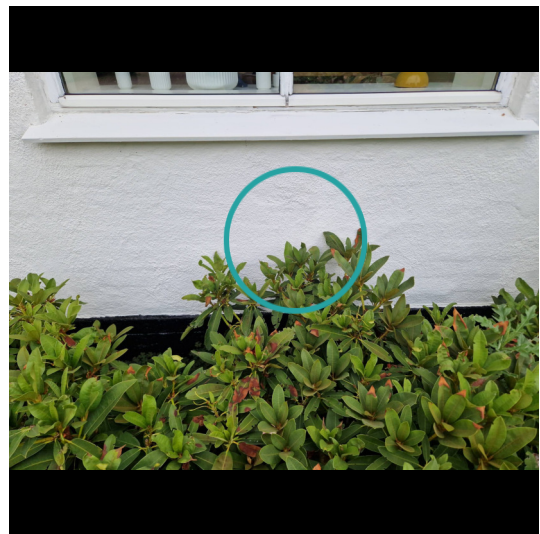
**Ydervægge****SKADE:**

Puds på ydermure er i områder med mangelfuld vedhæftning og mindre revner, se f.eks. mod syd

Forholdet skønnes p.t. begrænset, men på længere sigt kan der ske udvikling.

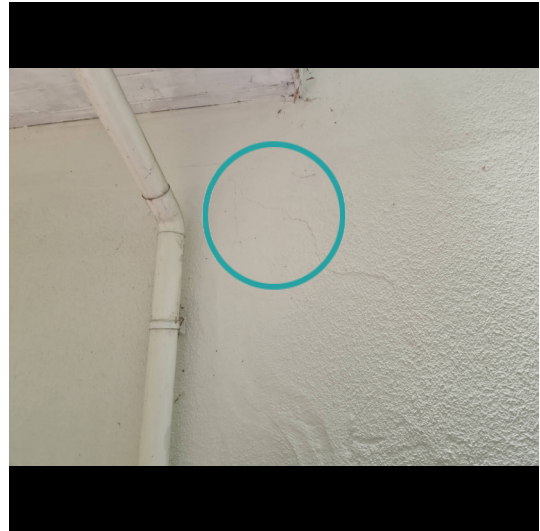
**Ydervægge****SKADE:**

Der er revnedannelser i facader / murværk mod nord

Nævnte revner er af begrænset størrelse – mindre bevægelse over en længere årrække vil givet forekomme – også efter evt. reparationer. Denne type revner er ikke unormale.

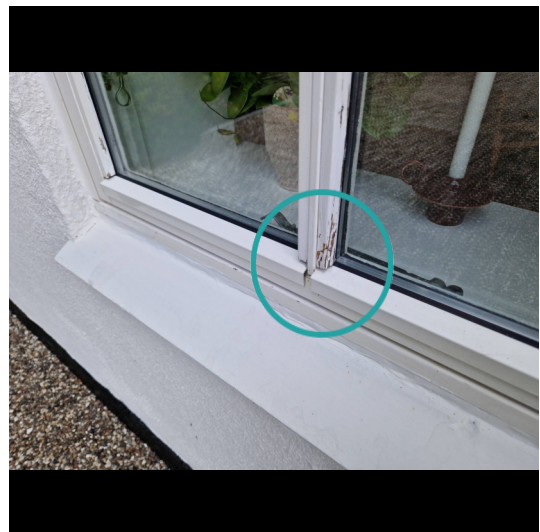
**Døre/vinduer/porte****SKADE:**

Der er nedbrydninger i glaslister på vinduer mod vest

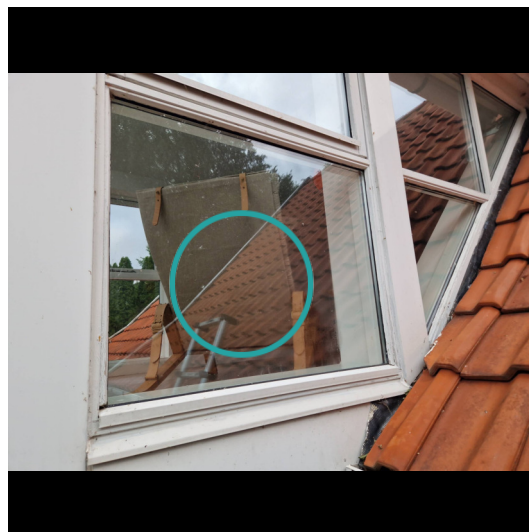
**Døre/vinduer/porte****SKADE:**

Der er enkelte punkterede termoruder, f.eks. i kvisten mod syd

Isoleringsevnen er reduceret og ruden vil med tiden blive uklar.

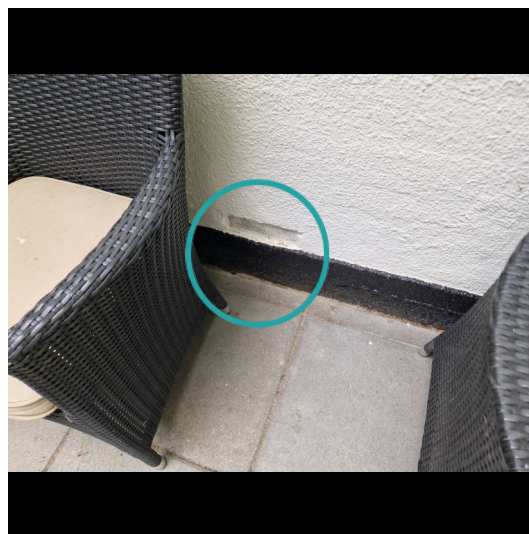
**Fundament/sokkel****SKADE:**

Der er ventiler ved sokkel

Der vurderes at være udført terrændæk, så ventiler bør afblændes

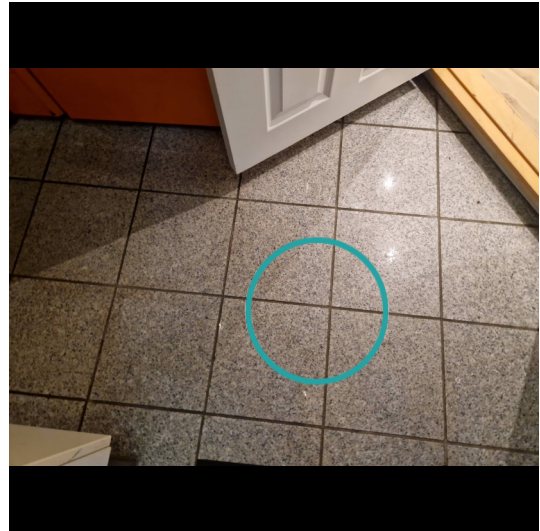
**Stueplan****SKADE:**

Der er enkelte gulvklinter med mangelfuld vedhæftning til underlaget

Der er tale om et mindre område, som ikke er vandbelastet. Der vurderes derfor ikke at være nærliggende risiko for skader.

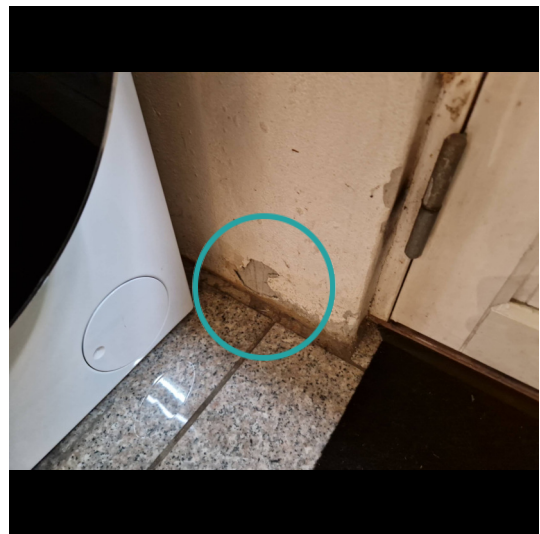
**Stueplan****SKADE:**

Der er konstateret områder, hvor vægpuds har manglende/begrænset vedhæftning til underlaget og er skallet af

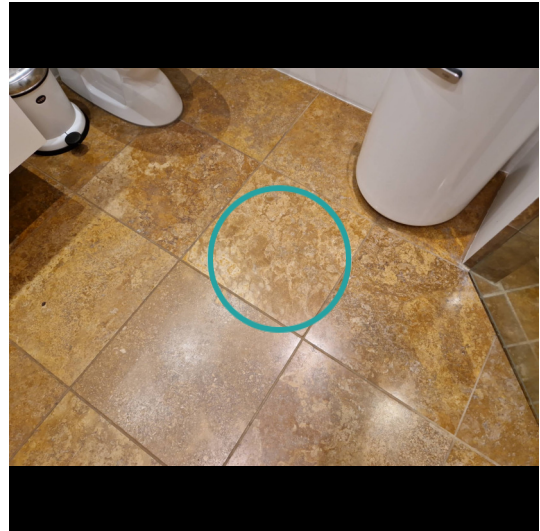
**Stueplan****SKADE:**

Der er enkelte gulvklinter med mangelfuld vedhæftning til underlaget udenfor brusenichen

Der er tale om et mindre område, som ikke er vandbelastet. Der vurderes derfor ikke at være nærliggende risiko for skader.

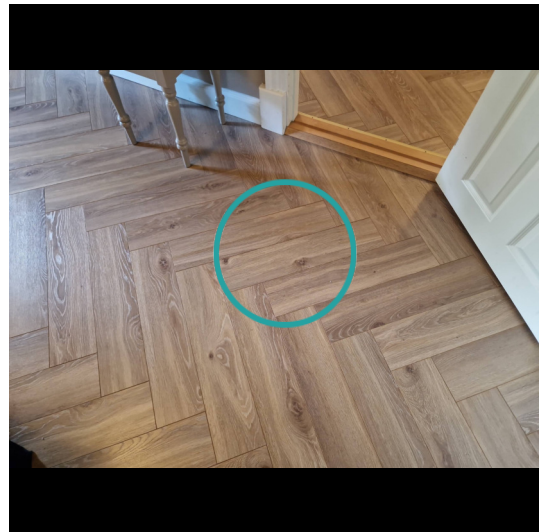
**Stueplan****SKADE:**

Gulve har større skævheder og ujævnheder / Gulv er ude af vater flere steder

Det vurderes at skyldes udførelsen af betongulvet nedenunder.

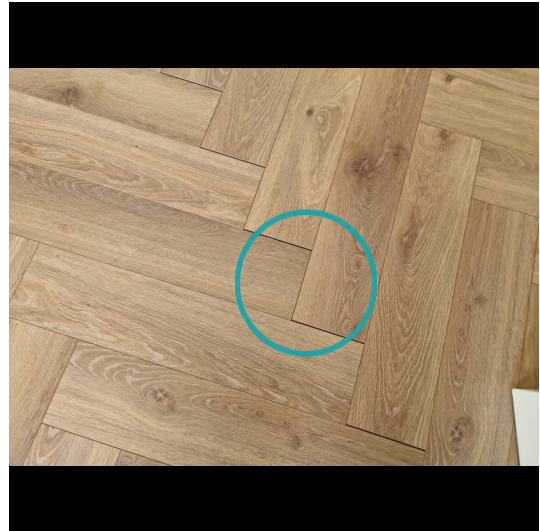
**Stueplan****SKADE:**

Der kan ses lidt åbne samlinger mellem gulvbrædder ved dør til køkkenalrum

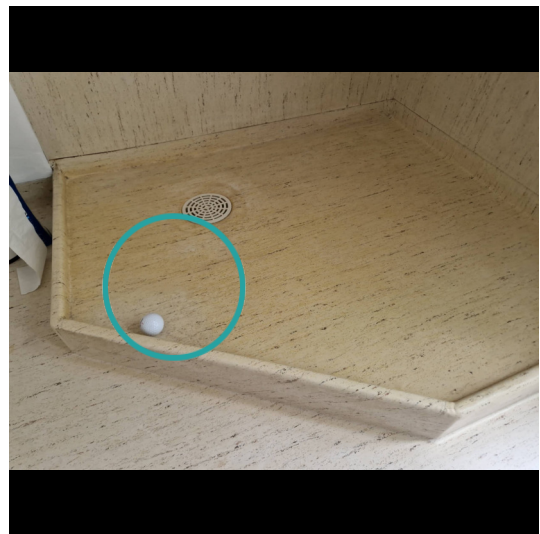
**1. Sal****SKADE:**

Der er ikke tilstrækkeligt fald mod gulv afløb i brusenichen

Det kan medføre, at der står vand på gulvet efter brug og giver lidt øget vedligeholdelse (evt. brug af svaber).

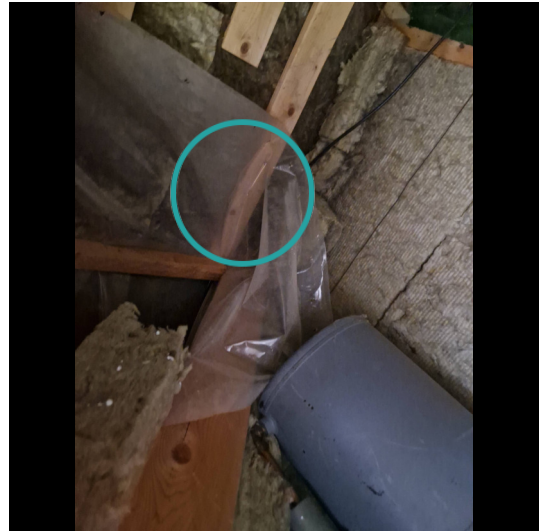
Dampspærre i skunkrum er ikke intakt / tætsluttende alle steder

Konstruktionen har henstået sådan i en længere årrække uden følgeskader, der vurderes derfor ikke at være nærliggende risiko for skade.

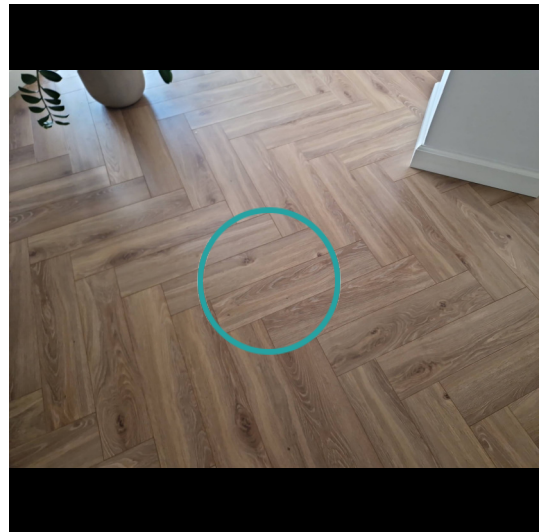
Gulve har stedvist mindre skævheder og ujævnheder

Forholdet skønnes aldersrelateret, uden konstruktiv betydning. Mindre ujævnheder/skævheder er almindeligt forekommende i ældre bygninger.

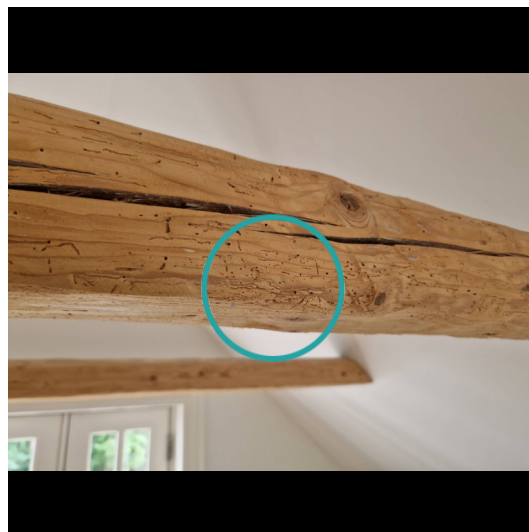
**1. Sal****SKADE:**

Tagkonstruktionens træværk har spor efter angreb af borebiller. Det ses f.eks. i spær

Angrebet skønnes at være inaktivt, hvorfor der ikke vurderes nærliggende risiko for skade. Borebiller er almindeligt forekommende i ældre træværk og giver sjældent anledning til styrkesvækkelser i fulde trædimensioner.

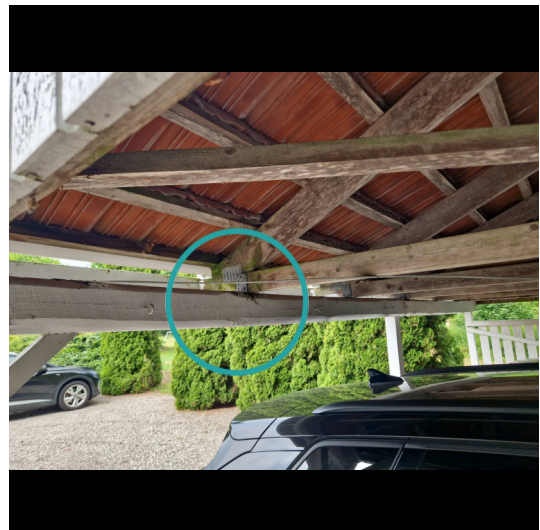
**Tag****SKADE:**

Tagflader fremstår med mindre nedbøjninger, bl.a. mod syd og de ses mindre skævheder/sætninger i bygningen generelt

Der er tale om en naturlig nedbøjning inden for et acceptabelt niveau, og forholdet skønnes af ældre dato uden nærliggende risiko for skade.

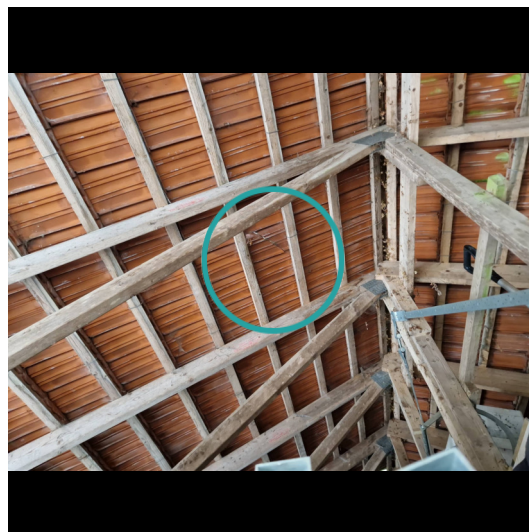
Der er enkelte revnede tagsten mod syd

Forholdet kan fortsat udvikle sig, og der er nærliggende risiko for skader på andre bygningsdele.

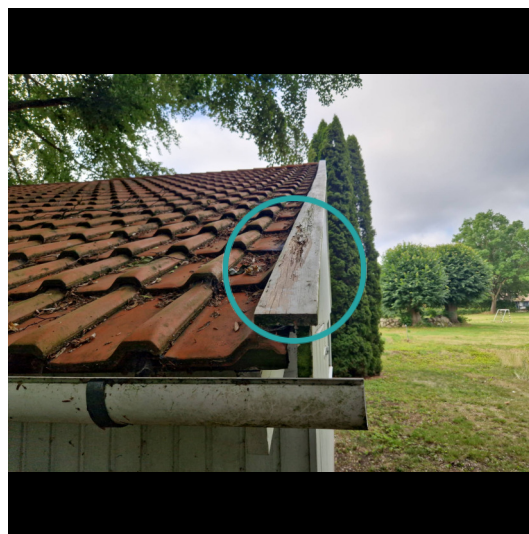
Dækbrædder mod nord er nedbrudte

Udviklingen skønnes at fortsætte, og det kan medføre svigt på længere sigt.

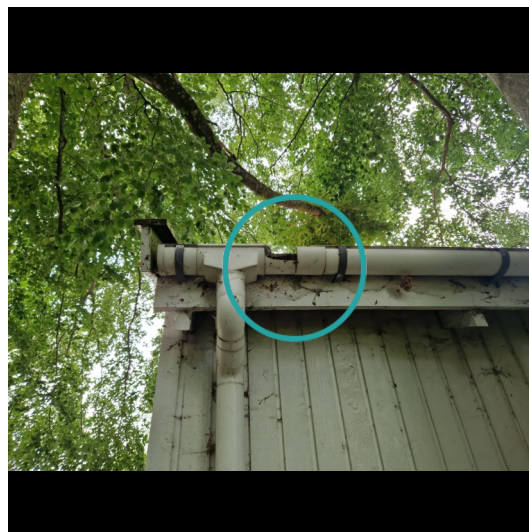
Der er revner / utætheder i tagrende mod nord ved tagnedløb

Forholdet kan medføre skader på andre bygningsdele.
