Realsyn+ for

Byvangen 70,  
8700 Horsens

Dato for besigtigelse: 16-02-2026

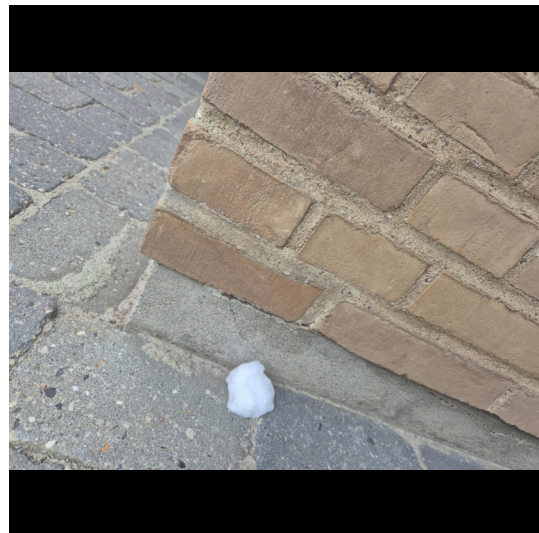
Der er enkelte lidt mindre revner i sokkel. Se på hjørne mod nordøst og Sydvest

Revnerne vurderes at være af ældre dato og uden væsentlig udvikling

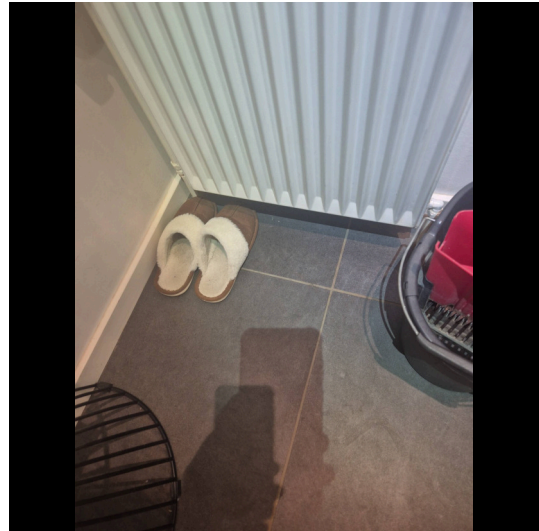
Der er gulvklinter med mangelfuld vedhæftning til underlaget bag døren mod alrum

Der er tale om et område, som ikke er vandbelastet. Der vurderes derfor ikke at være nærliggende risiko for skader.

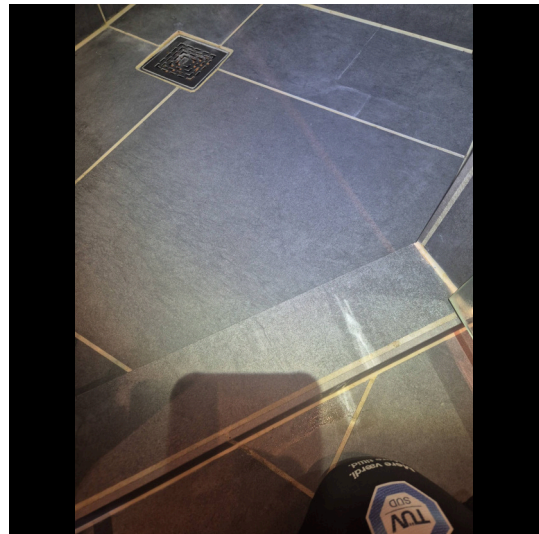
Der er enkelte gulvklinter med defekte mangelfuld vedhæftning til underlaget, se f.eks ved toilet og midt i bruseniche.

Der er tale om mindre områder som enten ikke er vandbelastet eller omfang og placering af den manglende vedhæftning betyder at der vurderes derfor ikke at være nærliggende risiko for skader.

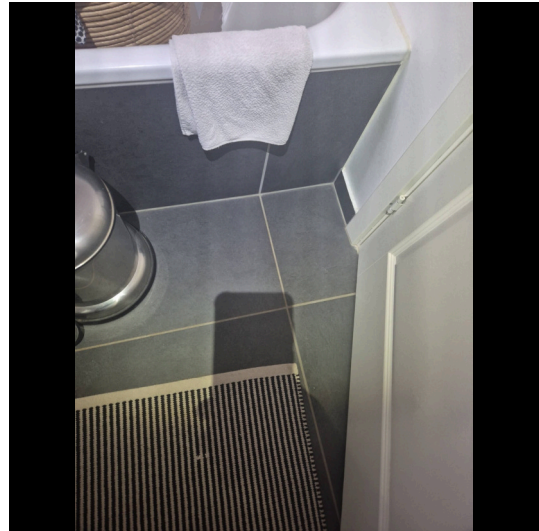
Der er enkelte gulvklinter med mangelfuld vedhæftning til underlaget, særligt ved dør

Der er tale om områder, som ikke er vandbelastet. Der vurderes derfor ikke at være nærliggende risiko for skader.

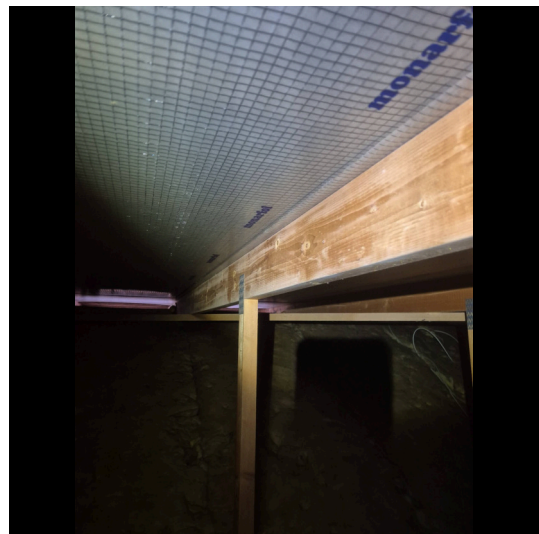
Ventilationen mellem isolering og undertag ved tagfod/skotrende langs garage er mindre end gældende anvisninger. Der ses mindre misfarvninger af spær. Der mangler desuden udbertsgsstudse hele vejen langs kip, så ordentlig ventilation sikres.

Trods misfarvninger er vurderes det ikke at udgøre en særlig stor risiko

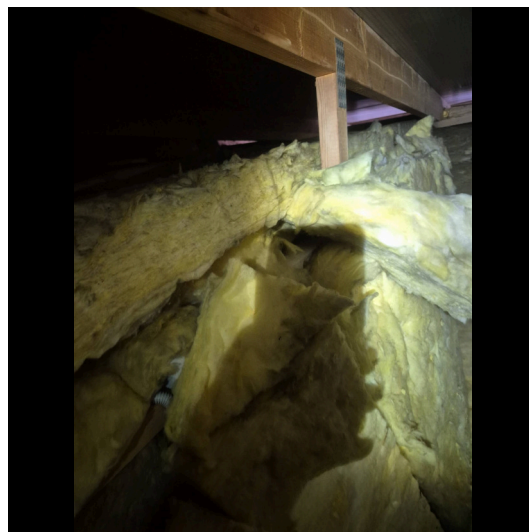
Isoleringen i tagrummet er skadet og nedslidt som følge af færdsel og opbevaring af effekter på denne. Der er desuden huller i isoleringen ved mur over alrum

Isoleringen kan ikke forventes at være fuldt funktionsdygtig.

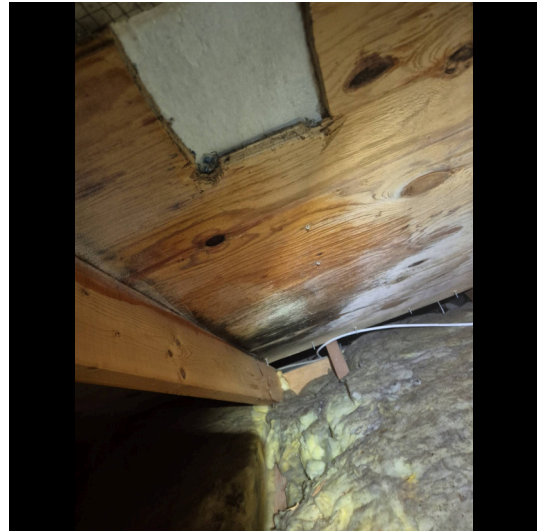
Dampspærre ved gammelt aftræk fra gasfyr er ikke intakt/tætsluttende.

Utætheden øger fugtigheden i tagrummet, og der er risiko for følgeskader på andre bygningsdele.

Der ses opfugtning af krydsfinerplader og spær over bryggers, samt kondens på undertag

Udbedringseksempel: Montering af dampspærre. For montering af dampspærre i loft over loftbrædder i lofter, forudsættes det, at der er foretaget korrekt demontering og klargjort for montering af dampspærre.

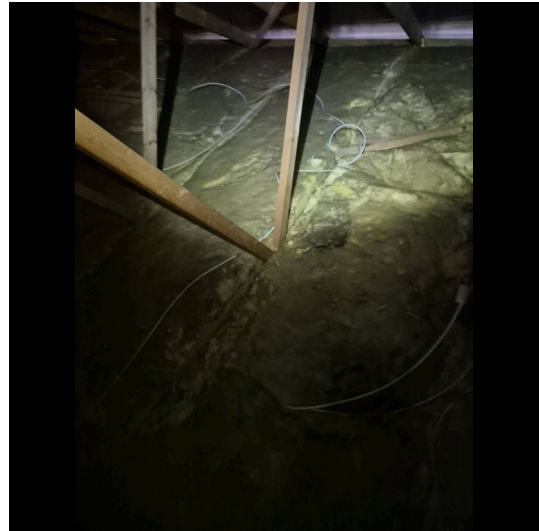
Der mangler fugleklodser ud ved tagfoden

Forholder giver risiko for redebygning

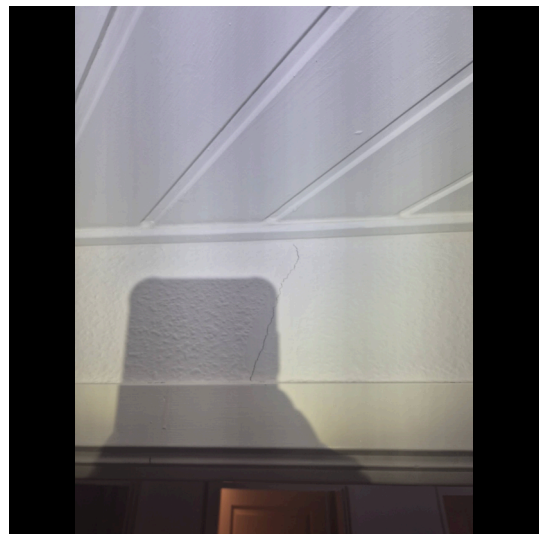
Der er registreret revner i vægge, se f.eks i begge værelser mod vest og over dør i værelse mod køkken

Omfanget er på nuværende tidspunkt så begrænset, at der ikke skønnes at være nogen risiko.

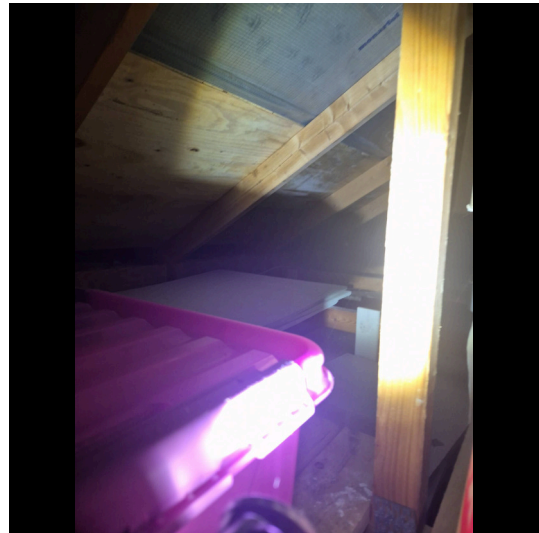
Der er ikke udført tilstrækkelig ventilation langs tagfod/skotrende. Der ses opfugtning af plader ved skotrende mod Vest

Forholdet medfører risiko for fugtophobning og følgeskader i tagkonstruktionen på kort sigt.
