Realsyn+ for

Færggårdsvej 16,  
5700 Svendborg

### Bygningsoversigt

Dato for besigtigelse: 06-10-2026

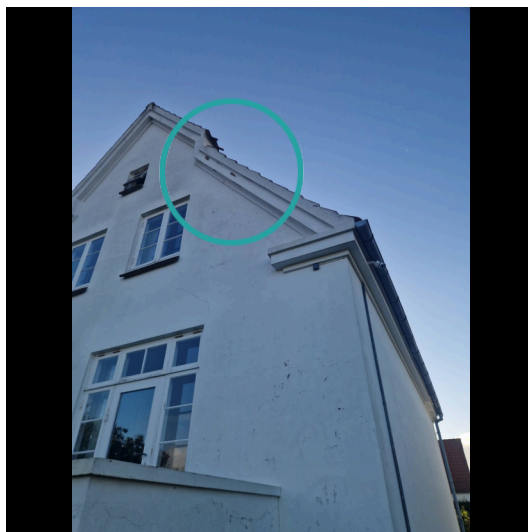
**Tag****SKADE:**

Der er revner i forskelling

**RISIKO:**

Det vurderes, at skaden kan udvikle sig på længere sigt.

**Kr 474,00 / Pr lbm\*****1.314,00 Pr lbm\*****Udskiftning af rygningsten**

Udbedringseksempel: Udskiftning af rygningsten lagt i mørtel/kit. Rygningsten nedtages. Nye rygningsten oplægges i mørtel/kit.

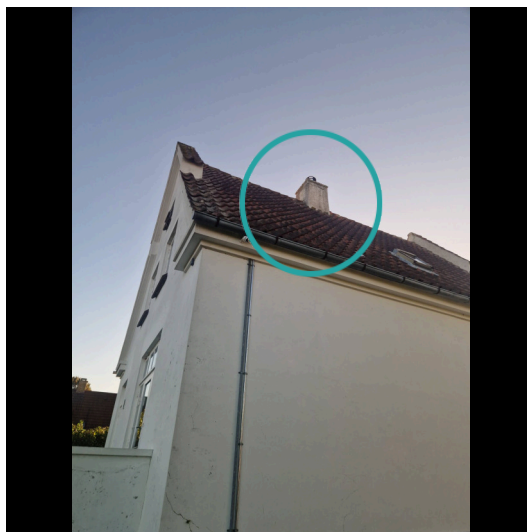
## Tag

### SKADE:

Der er revner i skorsten

### RISIKO:

Det vurderes, at skaden kan udvikle sig på længere sigt.

## Etablering af inddækning

Udbedringseksempel: Etablering af inddækning. Ny skorstensinddækning monteres i overgang mellem skorsten og tag.

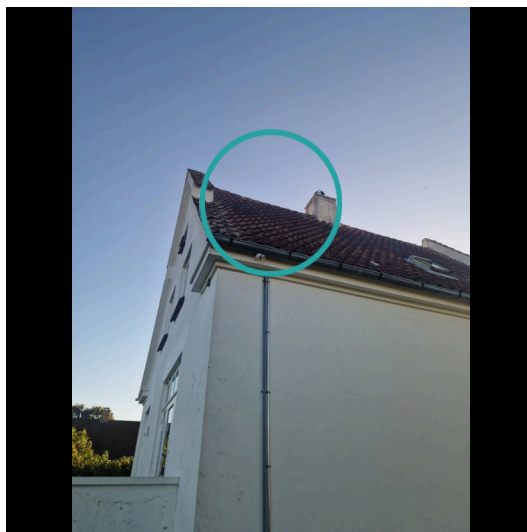
## Tag

## SKADE:

Der er revner og afskalling ved rygning

## RISIKO:

Det vurderes, at skaden kan udvikle sig på længere sigt.

## Udskiftning af rygningssten

Udbedringseksempel: Udskiftning af rygningssten lagt i mørtel/kit. Rygningssten nedtages. Nye rygningssten oplægges i mørtel/kit.

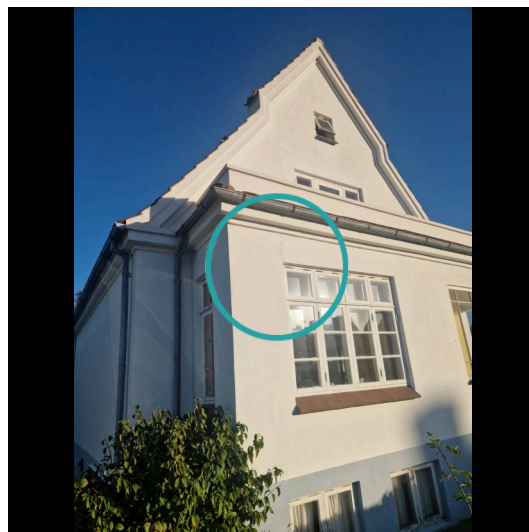
## Ydervægge

**SKADE:**

Ydervægge har flere revner, bl.a. mod vej

**RISIKO:**

Forholdet vurderes at give anledning til fugtindtrængning, hvilket kan medføre skader på de bagvedliggende konstruktioner på sigt. Revnerne vurderes i sig selv at være stabile, men er dog af en sådan karakter, at yderligere udvikling over en længere årrække samt mindre revnedannelse efter reparation kan forekomme.

## Afrensning af alger mv. samt imprægnering

Udbedringseksempel: Afrensning af facader mod alger og andre belægninger efterfulgt af imprægnering. Facaden børstes ned med en stiv børste for at fjerne de grove algedannelser mv. Der anvendes typisk tag- og murrens. Det skal typisk sprøjtes blidt på større flader, og på mindre områder kan man skure det på med en blød børste. Det skal sidde et par døgn og skylles/børstes herefter med vand.

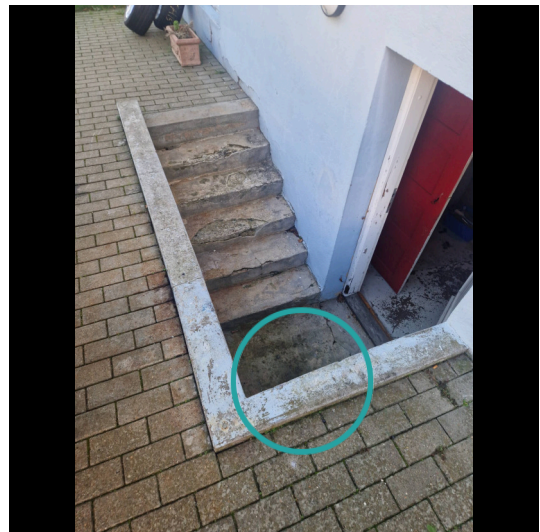
**Fundament/sokkel****SKADE:**

Trappeværn til kælder mangler

**RISIKO:**

Der er risiko for personskade.

**590,00 Timepris****Eftergang/etablering af værn**

Opgaven vurderes at kunne udbedres af en blikkenslager. Vi anslår at arbejdslønnen er den største del af udbedringsomkostningen og materialer udgør en mindre del. Det anbefales derfor at lade en blikkenslager udbedre opgaven på regning.

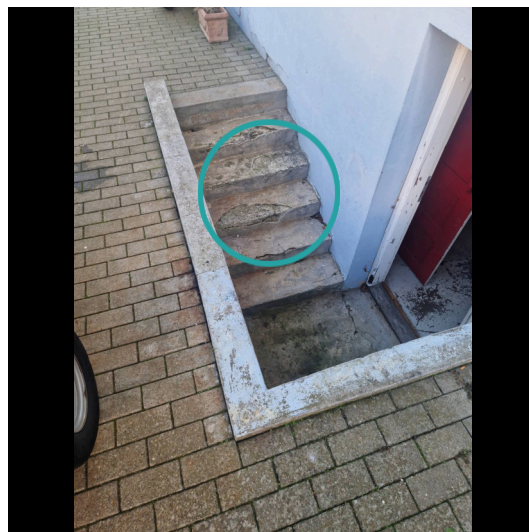
### Fundament/sokkel

**SKADE:**

Trappeløb til kælder har revnedannelser, løst puds og pudsafskalninger i trin og i vanger.

**RISIKO:**

Det vurderes, at skaden kan udvikle sig på længere sigt.

### Udbedring af revner

Udbedringseksempel: Udbedring af revner og løst puds på trappe. Revnerne og løst puds udhugges, afrenses for løse partikler, vandes og udfyldes med mørtel. Overfladen udglattes.

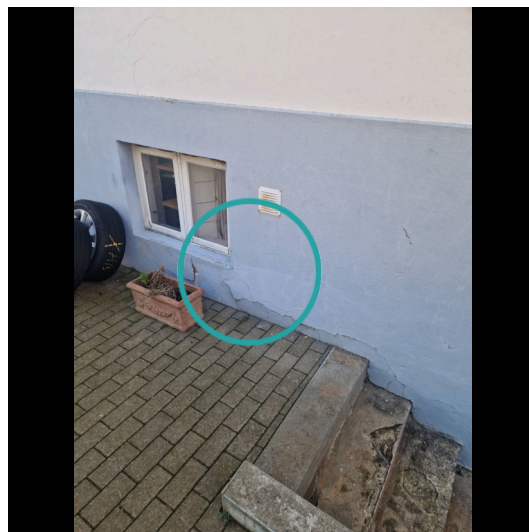
**Fundament/sokkel****SKADE:**

Der er revner i sokkel mest mod have. Revnerne fortsætter op i ydervæggen

**RISIKO:**

Der er risiko for følgeskader på andre bygningsdele på længere sigt.

**Eftergang af sokkelpuds**

Udbedringseksempel: Eftergang af løstsiddende sokkelpuds. Porøs, løstsiddende puds afhugges. Fundamentet afrenses, grundes og slutpudses med mørtel af samme type som den øvrige sokkelpuds. Mørtelen føres min. 100-150 mm under terræn. Maks synlighed på sokkelhøjde 200 mm.

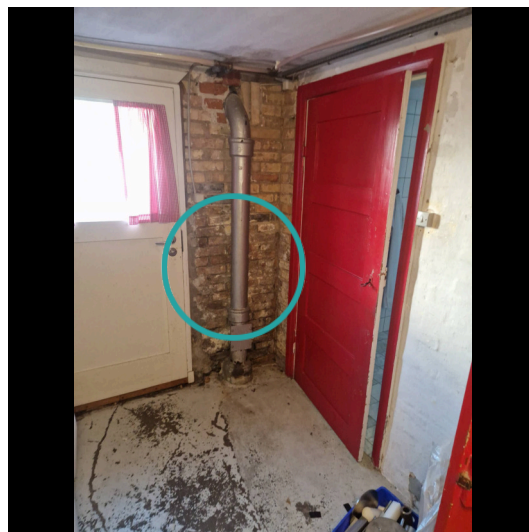
**Kælder****SKADE:**

Der er fugtopstigning og fugtgennemtrængning i kældervægge samt løst og afskallet puds bl.a. mod have

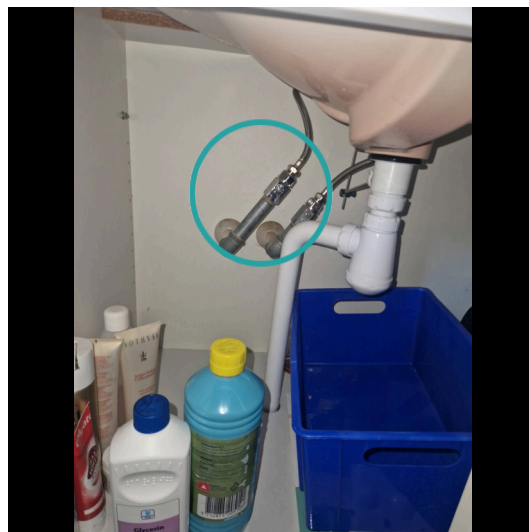
## Kælder

### SKADE:

Der er risiko for galvanisk tæring

### RISIKO:

Det vurderes, at skaden kan udvikle sig på kortere sigt.

## Udskiftning af rør

Udbedringseksempel: Udskiftning af rør, galvaniseret. Der lukkes for vandet og installationen tømmes i fornødent omfang for vand. Vandrør, nedtages og bortkøres. Nyt rør, galvaniserede, sømløse gevindrør.

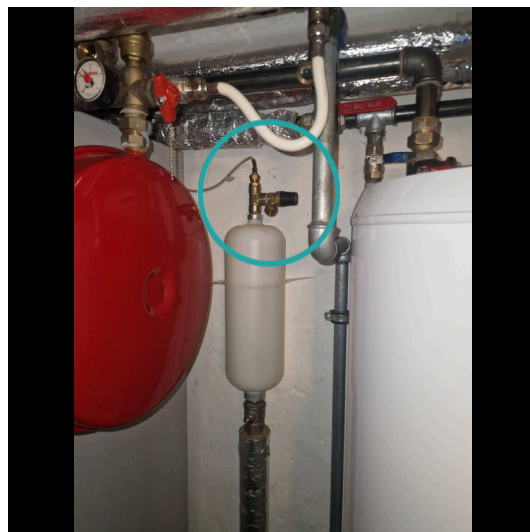
## Kælder

### SKADE:

Overløb fra varmeanlæggets sikkerhedsventiler er ikke ført til afløb

### RISIKO:

Forholdet kan give anledning til vandskader, hvis sikkerhedsventilen åbner.

## Udbedring af skade/fejl/mangler

Opgaven vurderes at kunne udbedres af en VVS'er. Vi anslår at arbejdslønnen er den største del af udbedringsomkostningen og materialer udgør en mindre del. Det anbefales derfor at lade en VVS'er udbedre opgaven på regning.

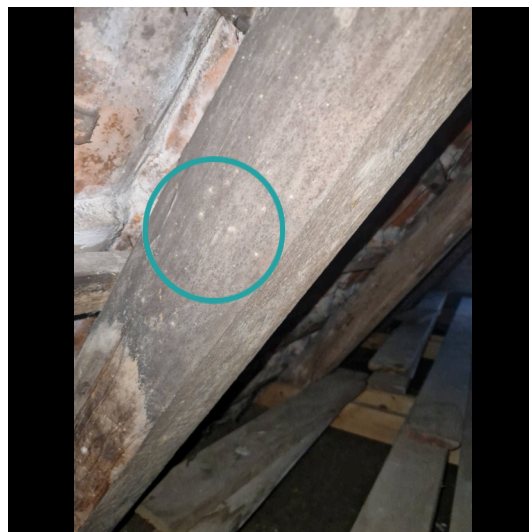
## 1. Sal

### SKADE:

Der er spor efter skadedyr i barkkanter på tømmer / spær i tagrum

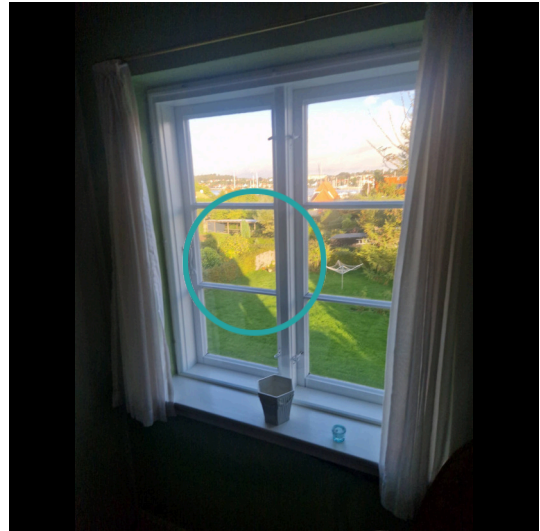
**1. Sal****SKADE:**

Vinduet i værelserne overholder ikke kravet til redningsåbning

**RISIKO:**

Der er risiko for personskade.

**Indhent tilbud****Etablering af godkendt redningsåbning**

Opgaven har ikke været mulig at prissætte, det anbefales at kontakte en tømrer med henblik på udredning af opgaven og tilbud på udbedring.
