Realsyn+ for

Diagonalvejen 108,
7323 Give

Dato for besigtigelse: 20-04-2026

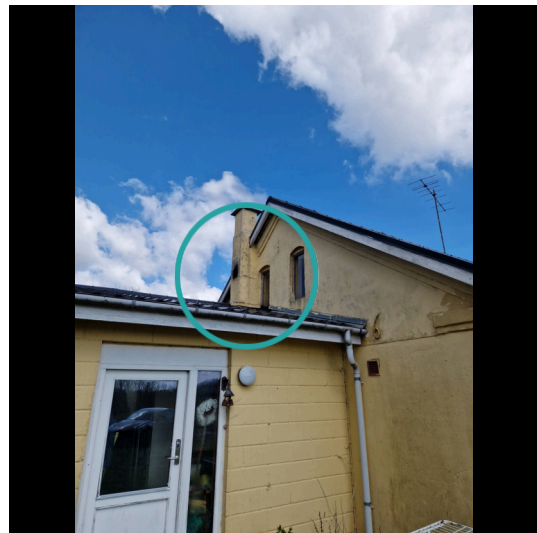
Skorstenen i gavlen har revner samt puds med begrænset vedhæftning

Det vurderes, at skaden kan udvikle sig på længere sigt.

**Eftergang af skorsten**

Udbedringseksempel: Eftergang af forvitrede/løse fuger, synlige revner og huller i fuger udbedres ved udkradsning og omfugning. Murværkets fuger udkradses i fuld bredde til dybde min. 15 mm fra den færdige fugeoverflade. I ældre muret skorstene udkradses til dybde min. 25 mm. Efter rengøring og vanding efterfuges med tilbageliggende fuge. Eftergang af puds på skorsten. Løst/hult/porøst puds afhugges til præcis begrænsning. Afrenset skorsten udkastes med mørtel til plan med den øvrige overflade.

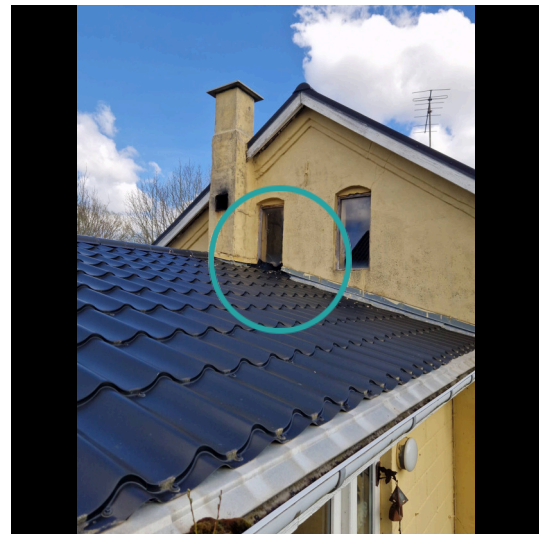
Inddækningen ved sidebygning op af gavlen samt facade på staldbygning er ikke tætsluttende/ udført med fugeskinne

Forholdet kan over tid ført til utætheder samt skade på underliggende konstruktioner

Udbedring af skade/fejl/mangler

Opgaven vurderes at kunne udbedres af en blikkenslager. Vi anslår, at arbejdslønnen er den største del af udbedringsomkostningen, og materialer udgør en mindre del. Det anbefales derfor at lade en blikkenslager udbedre opgaven på regning.

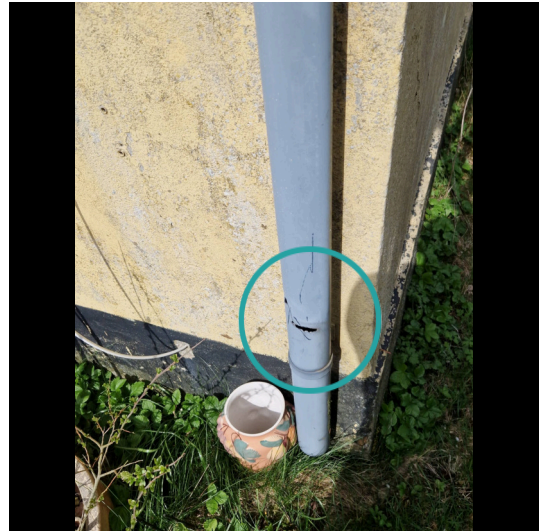
Der er enkelte huller i nedløbsrør samt nedløbsrør der mangler fastgørelse, f.eks. mod garagebygningen samt nord

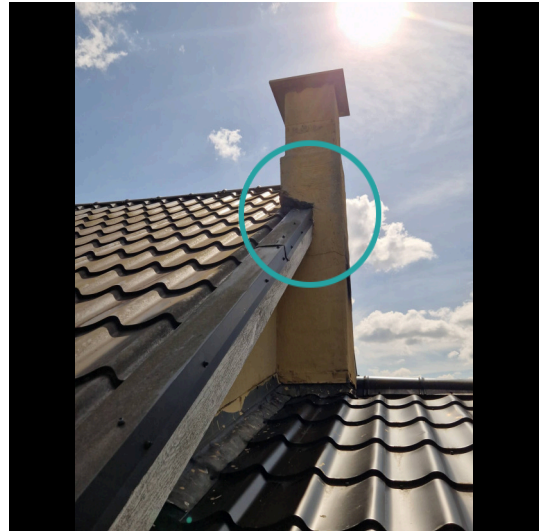
Der mangler fugeskinne over inddækningen omkring skorstenen i gavlen

Skaden kan udvikle sig over en længere årrække.

Udskiftning af skorstensinddækning

Udbedringseksempel: Udskiftning af skorstensinddækning. Skorstensinddækning aftages. Ny skorstensinddækning monteres i overgang mellem skorsten og tag.

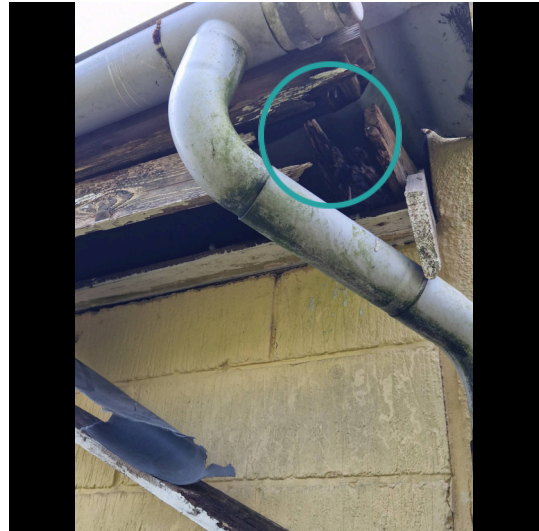
Udvendigt træværk ved og omkring tag har påbegyndende nedbrudt træ. Forholdet er konstateret i stern, vindskede, underbeklædning samt spærende mod nordvest

Det vurderes, at skaden kan udvikle sig på længere sigt.

Udskiftning af stern inkl. kapsel

Udbedringseksempel: Udskiftning af stern af brædder samt metalafdækning. Stern udføres af ru brædder af fyrretræ, 5. sortering - kvinta, trykimprægneret iht. NTR-klasse AB. Stern afsluttes med kapsel af metal.

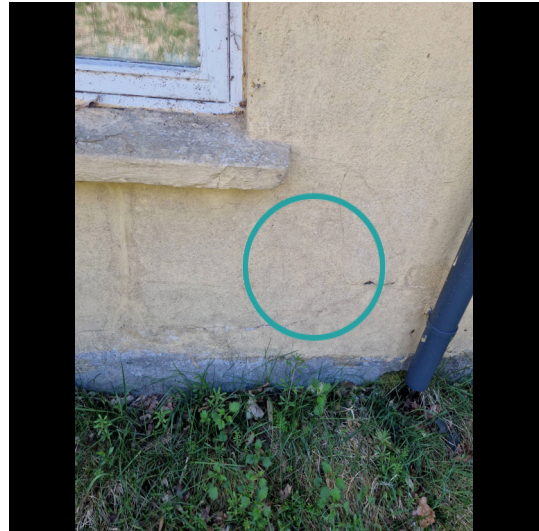
Ydervægge har flere revner, bl.a. mod nord

Nævnte revner er af begrænset størrelse – mindre bevægelse over en længere årrække vil givet forekomme – også efter evt. reparationer. Denne type revner er ikke unormale. Annelse efter reparation kan dog forekomme. Revnedannelser af denne karakter er almindelig forekommende og giver kun sjældent anledning til større konstruktionsmæssige problemer.

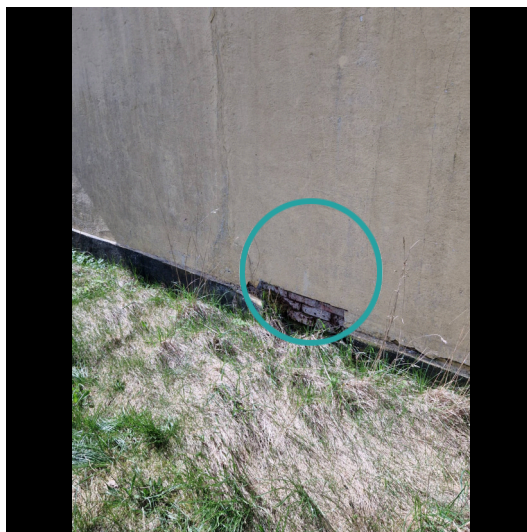
Puds på ydermure er i områder med mangelfuld vedhæftning, afskalninger og revner, se især mod øst

Skaden kan udvikle sig over en længere årrække.

Eftergang af puds

Udbedringseksempel: Eftergang af puds på ydervæg. Løst (hult) puds afhugges til præcis begrænsning. Afrenset ydervæg udkastes med mørtel, der afrettes og glattes med trækbræt og slutpudses.

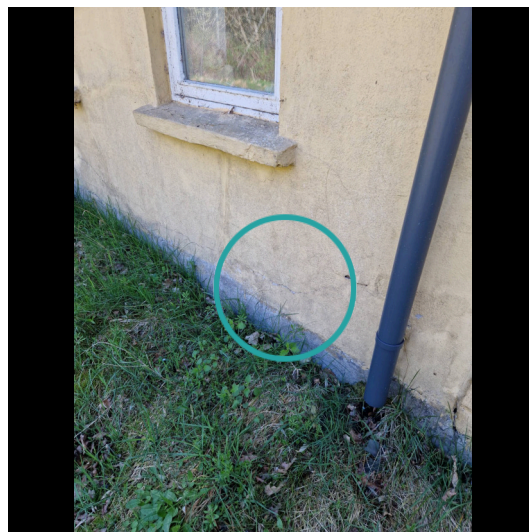
Der er revnedannelser i facader, f.eks. mod nord

Det vurderes, at skaden kan udvikle sig på længere sigt.

Eftergang af puds

Udbedringseksempel: Eftergang af puds på ydervæg. Løst (hult) puds afhugges til præcis begrænsning. Afrenset ydervæg udkastes med mørtel, der afrettes og glattes med trækbræt og slutpudses.

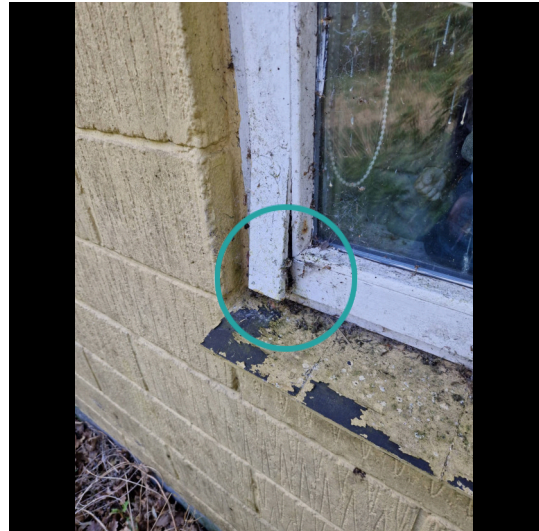
Enkelte vinduer er skadet samt med nedbrydning, f.eks. mod nord og øst

Skaden kan udvikle sig over en længere årrække.

Udskiftning af nedbrudt træ

Udbedringseksempel: Udskiftning af nedbrudt træ. Det nedbrudte træ skæres væk og et stykke træ af samme sort og densitet tildannes nøjagtigt og indsættes i stedet for det beskadigede. Det reparerede område grundes og malebehandles på begge sider. Det udskiftede træværk afvaskes, slibes og males en gang.

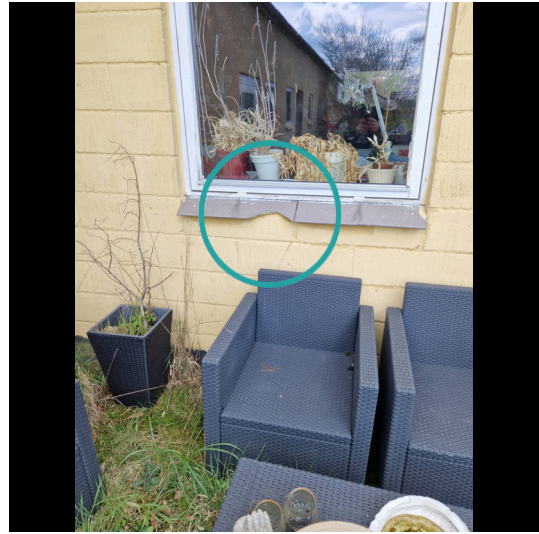
Der er stedvist skadet sten i sålbænke, f.eks. mod nord og syd

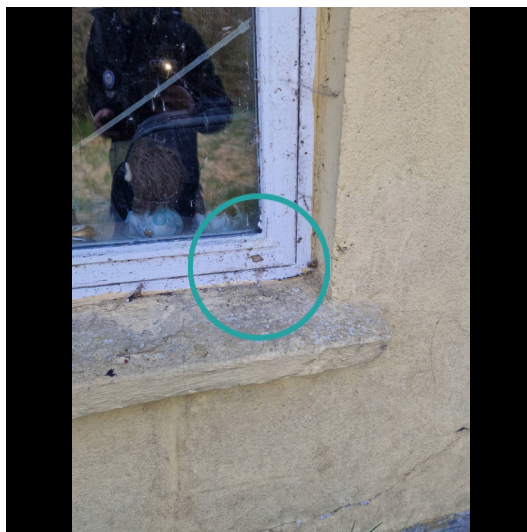
Vinduer har stedvist porøst træ/angreb af borebiller, f.eks. mod nord

Det vurderes, at skaden kan udvikle sig på længere sigt.

Udskiftning af nedbrudt træ

Udbedringseksempel: Udskiftning af nedbrudt træ. Det nedbrudte træ skæres væk og et stykke træ af samme sort og densitet tildannes nøjagtigt og indsættes i stedet for det beskadigede. Det reparerede område grundes og malebehandles på begge sider. Det udskiftede træværk afvaskes, slibes og males en gang.

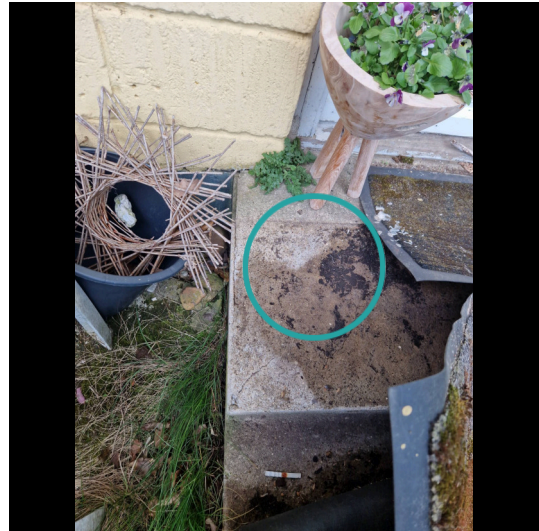
Trappe mod staldbygning har stedvist revner samt pudsafskallinger

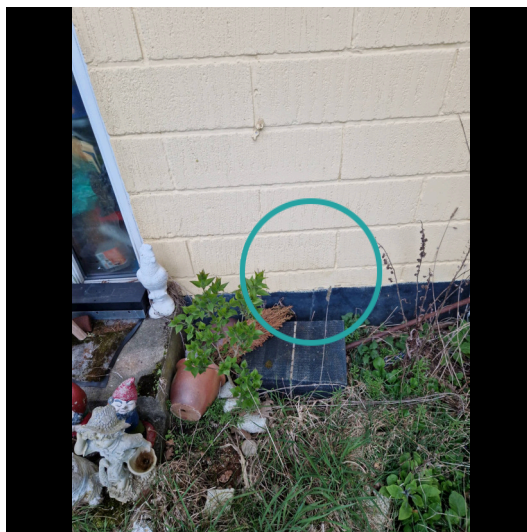
Der er revner i sokkel, f.eks. mod nord og syd. Revnerne fortsætter op i ydervæggen

Det vurderes, at skaden kan udvikle sig på længere sigt.

Eftergang af sokkelpuds

Udbedringseksempel: Eftergang af løstsiddende sokkelpuds. Porøs, løstsiddende puds afhugges. Fundamentet afrenses, grundes og slutpudses med mørtel af samme type som den øvrige sokkelpuds. Mørtelen føres min. 100-150 mm under terræn. Maks synlighed på sokkelhøjde 200 mm.

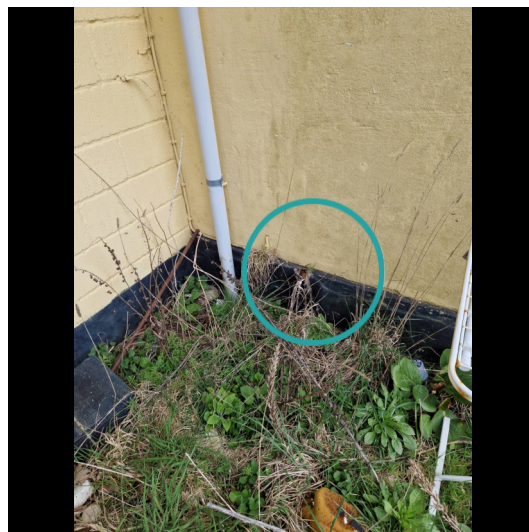
Sokkelpuds er i områder revnet og afskallet og har mangelfuld vedhæftning til underlaget, f.eks. mod øst og vest

Det vurderes, at skaden kan udvikle sig på længere sigt.

Eftergang af sokkelpuds

Udbedringseksempel: Eftergang af sokkelpuds. Evt. porøs, løstsiddende puds afhugges. Fundamentet afrenses, grundes og slutpuds med mørtel af samme type som den øvrige sokkelpuds. Mørtelen føres min. 100-150 mm under terræn. Maks synlighed på sokkelhøjde 200 mm.

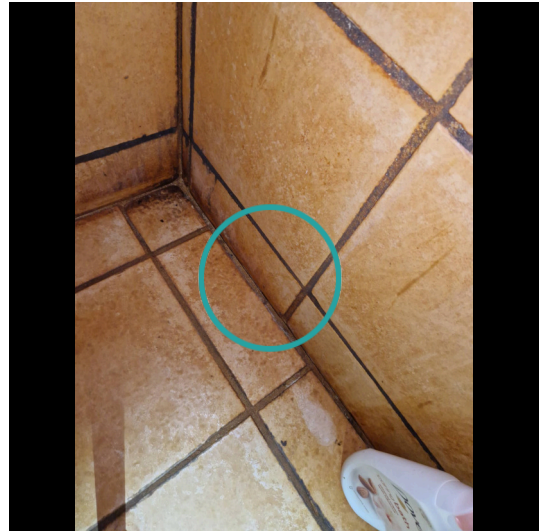
Der er defekte/revnede fuger i bruseniche ved gulv

Der er tale om fuger, som er direkte vandbelastede, hvorfor der er risiko for skader på de omkringliggende konstruktioner og installationer.

Eftergang af fuger

Udbedringseksempel: Eftergang af fuger i vådrum. Eksisterende fuger udskæres. Underlaget rengøres omhyggeligt, fugesider affedtes. Fugemassen påføres ved brug af flisebræt, og smøres ud for at fylde mellemrummet mellem fliser og klinker.

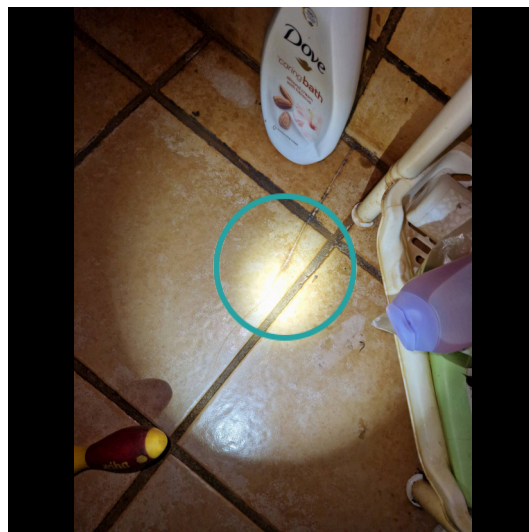
Der er revnede gulvklinker i brusenichen

Der er tale om gulv med direkte vandbelastning, hvorfor der er risiko for skader på de omkringliggende konstruktioner og installationer.

Udskiftning af klinker/fliser

Udbedringseksempel: Udskiftning af fliser/klinker Aftagning af fliser/klinker. Underlaget rengøres omhyggeligt. Svummelag af cement og fint sand 1:1 arbejdes ind i underlaget. Afretningslag af slidlagsbeton 0-4 mm udlægges, komprimeres og afrettes, lagtykkelse 20 mm. Flexibel fliseklæb, 3,5 kg/m², påføres. Fliser/klinker udlægges, fuges med cementbaseret fugemasse og afrenses. I overgang væg og gulv fuges med silicone fugemasse.

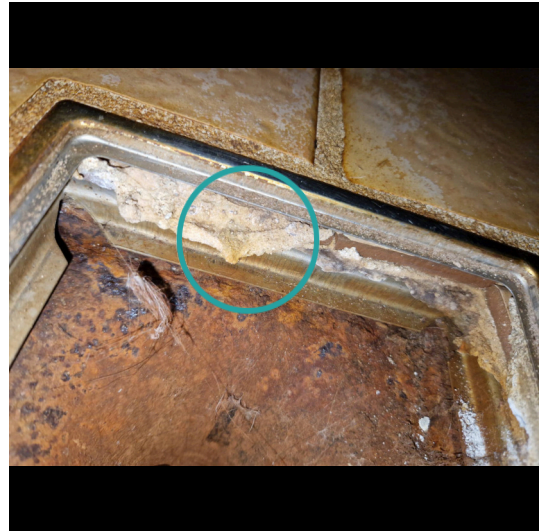
Samlingen mellem afløbsskål og rist er ikke tætsluttende i gulv afløb i brusenichen

Afløbet er vandbelastet fra gulvoverfladen, og der er risiko for fugtindtrængen og skader på de underliggende konstruktioner og installationer.

Udskiftning af gulvafløb

Udbedringseksempel: Udskiftning af gulvafløb i betongulv med fliser/klinker. Afløbsskål ophugges og udskiftes med ny afløbsskål af rustfrit stål med ramme og 140 x 140 mm rist. Inkl. membranklemflange, vandlås og studse for sideindløb. Afløbsskålen tilsluttes afløbssystemet. Beton udstøbes omkring gulvafløbet til plan med eksisterende betonlag.

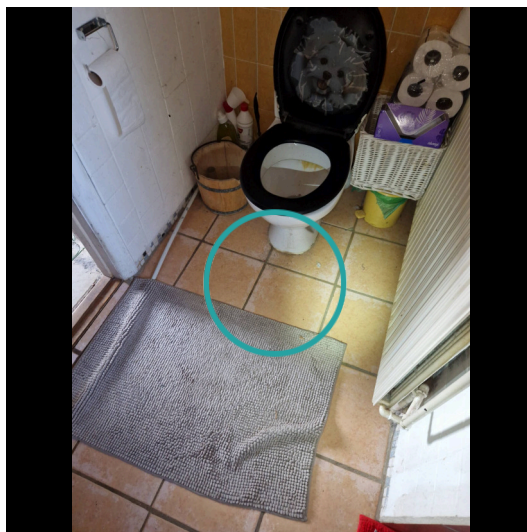
Der er gulvklinter og vægfliser med mangelfuld vedhæftning til underlaget udenfor brusenichen

Det vurderes, at skaden kan udvikle sig på længere sigt.

Udskiftning af klinker/fliser

Udbedringseksempel: Udskiftning af fliser/klinker. Aftagning af fliser/klinker. Underlaget rengøres omhyggeligt. Svømmelag af cement og fint sand 1:1 arbejdes ind i underlaget. Afretningslag af slidlagsbeton 0-4 mm udlægges, komprimeres og afrettes, lagtykkelse 20 mm. Fleksibel fliseklæb, 3,5 kg/m², påføres. fliser/klinker udlægges, fuges med cementbaseret fugemasse og afrenses. I overgang væg og gulv fuges med silicone fugemasse.

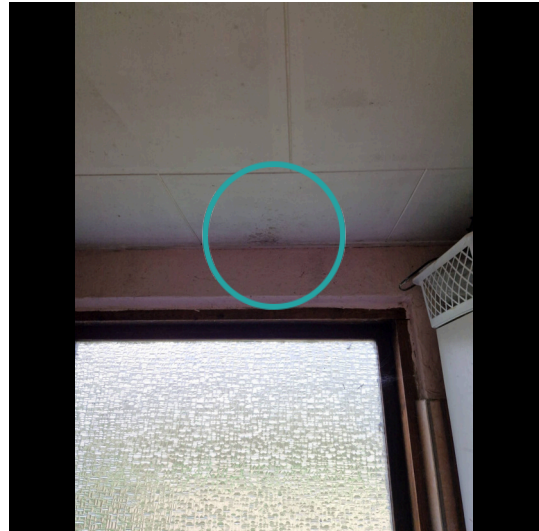
Loftbeklædningen har stedvist skjolder, f.eks. th for vindue

Det vurderes, at skaden kan udvikle sig på længere sigt.

Udskiftning af loftbeklædning

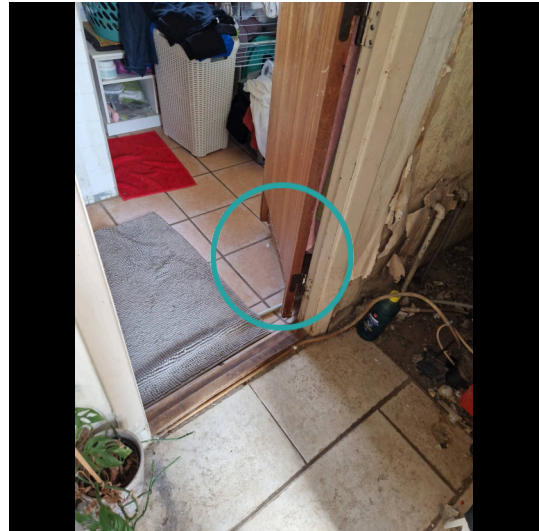
Dørplade til køkken er skadet

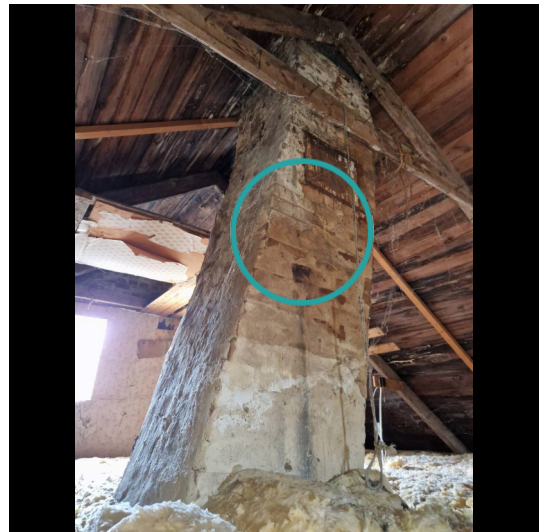
Skorstenens puds mangler vedhæftning, og noget af det er faldet af

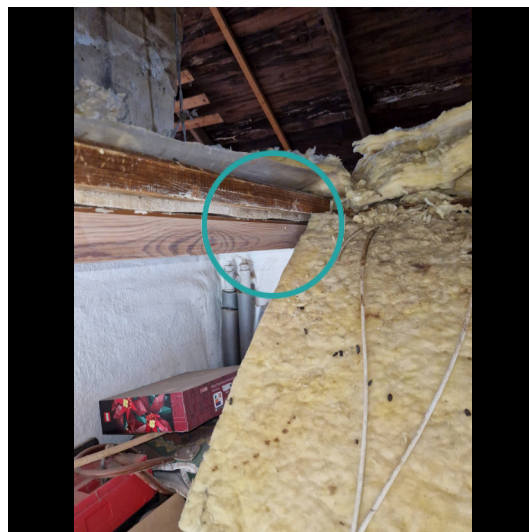
Der mangler isolering af loftlem

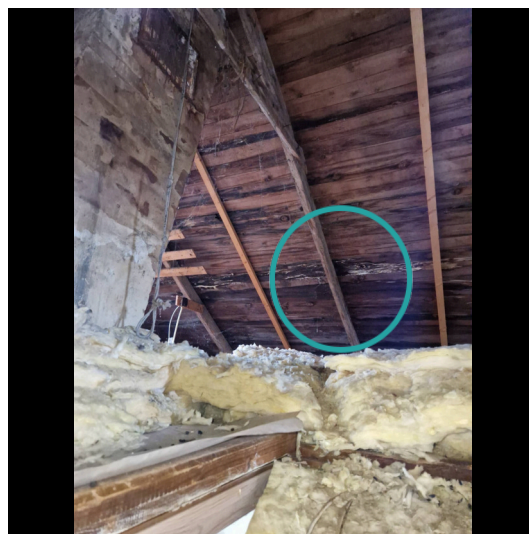
Forholdet vurderes at være fra før tagudskiftningen

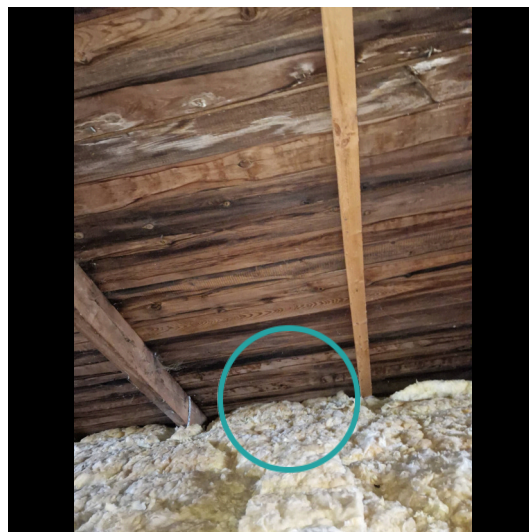
Tagrummets ventilation er begrænset

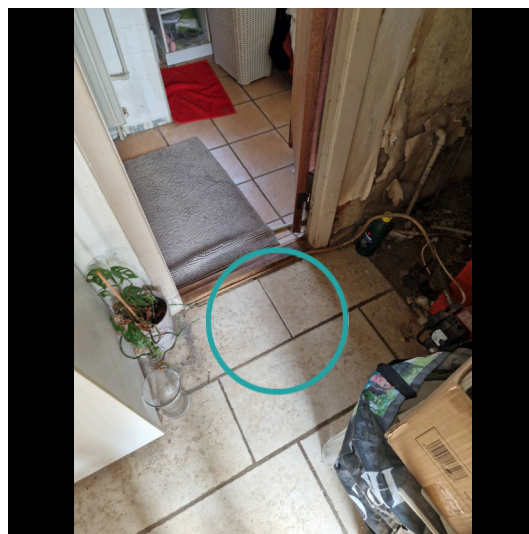
Der er gulvklinter med mangelfuld vedhæftning til underlaget, f.eks. ved dør til badeværelse

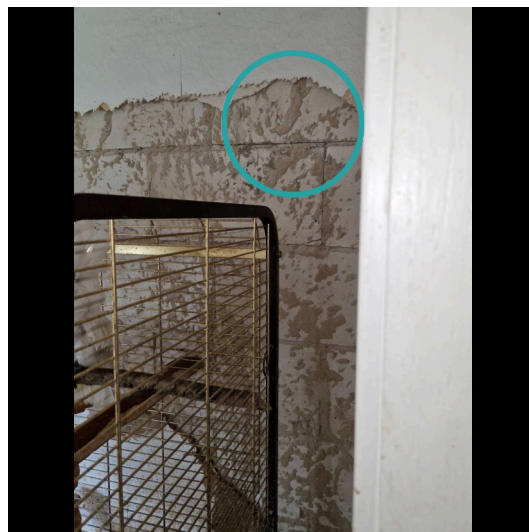
Det vurderes, at skaden kan udvikle sig på længere sigt.

Udbedringseksempel: Eftergang af puds/pudsrevner på indervæg. Løstsiddende (hult) puds afhugges til præcis begrænsning. Evt. revner ophugges, forvandes og udfyldes. Væggen afrenses, grundes og pudses til plan med den eksisterende vægoverflade.

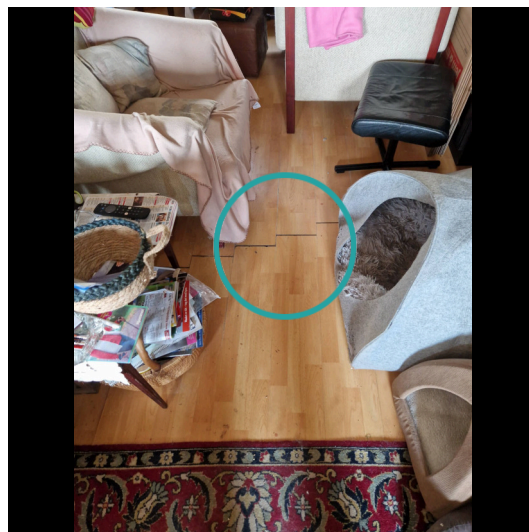
Trægulve har stedvist åbne samlinger samt skader, f.eks. i stue og køkken

Det vurderes, at skaden kan udvikle sig på længere sigt.

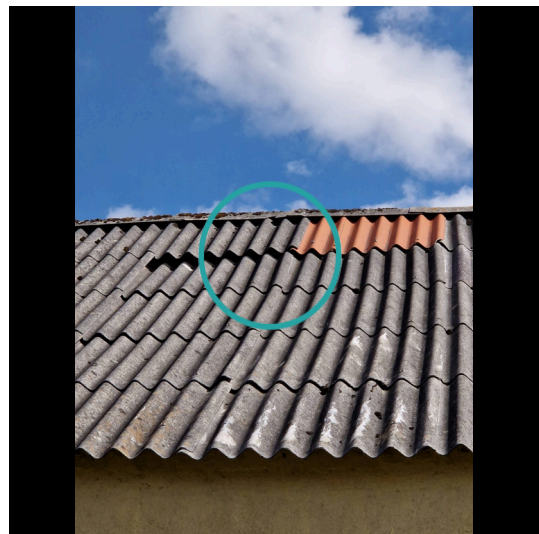
Der er stedvist defekte/revnede tagplade, f.eks. mod vest

Der er risiko for at der kan trække fugt ned til underliggende konstruktioner

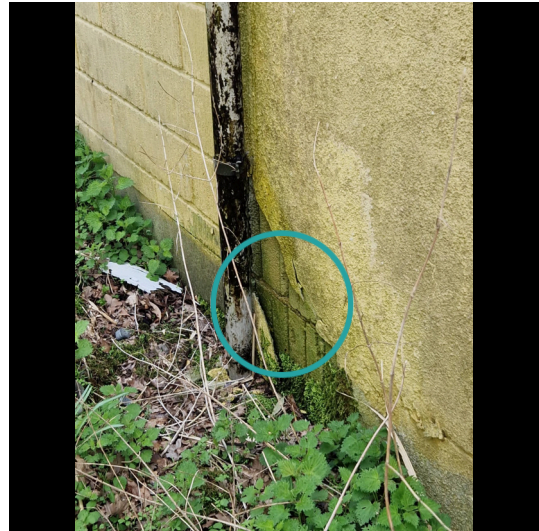
Puds på ydermure er i områder med mangelfuld vedhæftning, afskalninger og revner, se især mod vest

Det vurderes, at skaden kan udvikle sig på længere sigt.

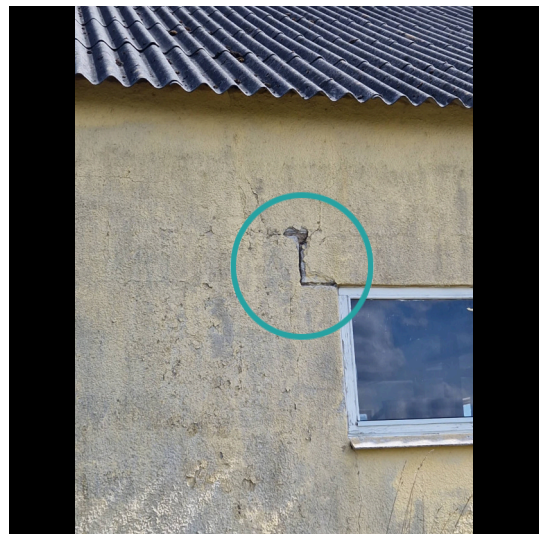
Der er flere revnedannelser i facader, f.eks. mod vest

Det vurderes, at skaden kan udvikle sig på længere sigt.

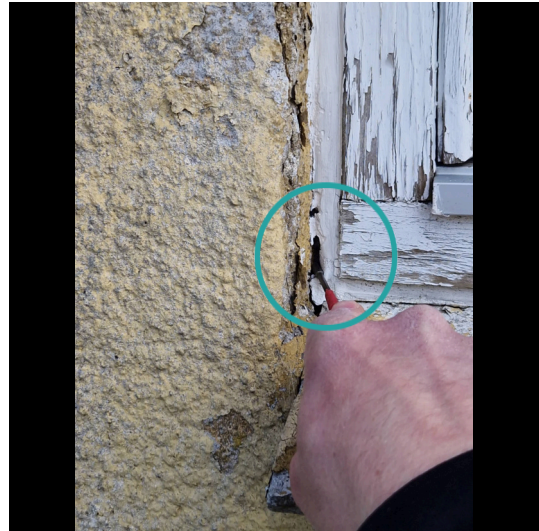
Fuger omkring døre og vinduer har mistet elasticiteten og er revnede i overfladen

Der er risiko for fugtindtrængen og skader på de underliggende/bagvedliggende konstruktioner på længere sigt.

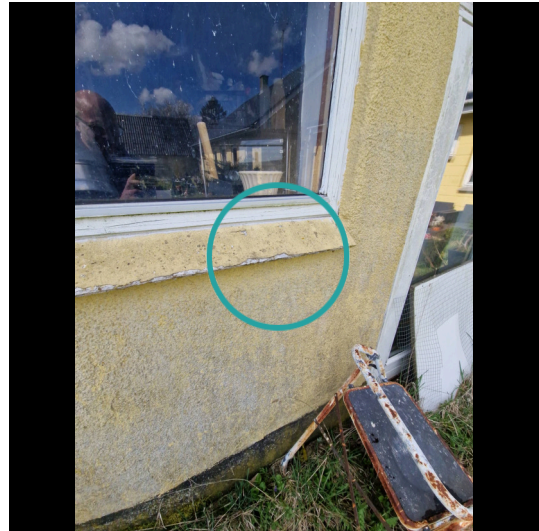
Sålbænke har stedvist afskallinger samt mindre skader, f.eks. mod øst

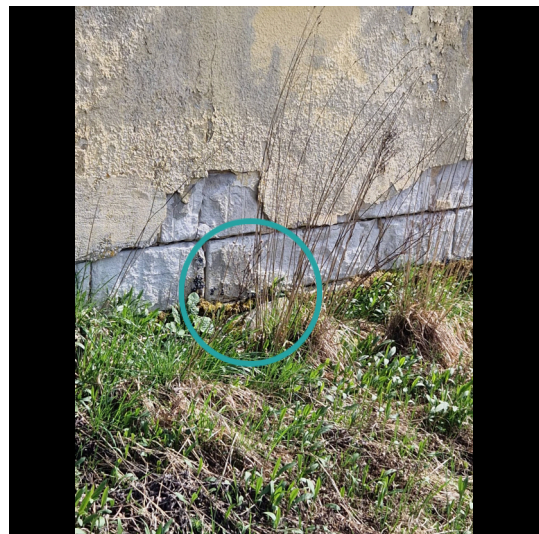
Sokkelpuds er i områder revnet og afskallet og har mangelfuld vedhæftning til underlaget, f.eks. mod vest

Skaden kan udvikle sig over en længere årrække.

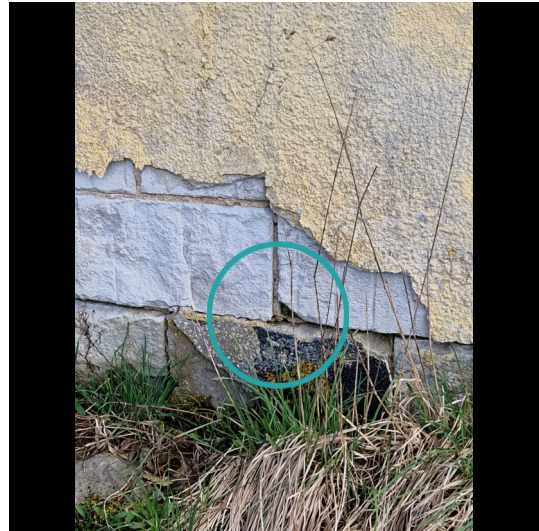
Der er revner i sokkel, f.eks. mod vest. Revnerne fortsætter op i ydervæggen

Det vurderes, at skaden kan udvikle sig på længere sigt.

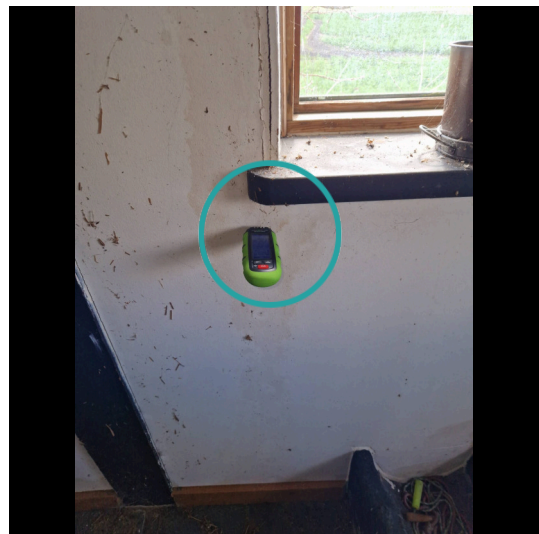
Indvendige forsatsvægge har stedvist skjolder og der kan måles forhøjet fugt, f.eks. mod syd

Skaden kan udvikle sig over en længere årrække.

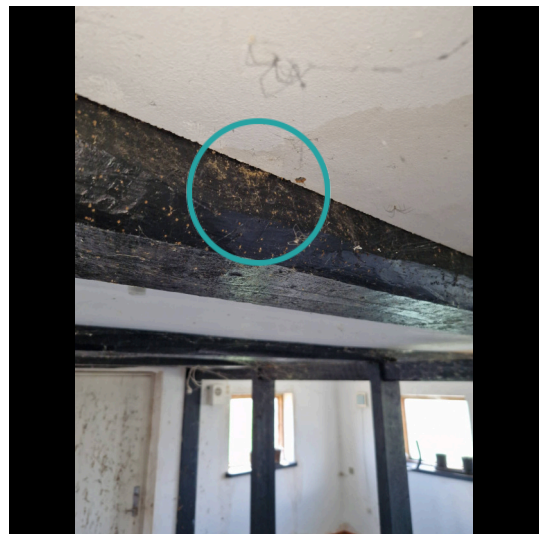
Tagkonstruktionens træværk har spor efter angreb af borebiller. Det ses f.eks. i bjælkelag mod syd

Angrebet skønnes at være aktivt og det kan udvikle sig yderligere på længere sigt.

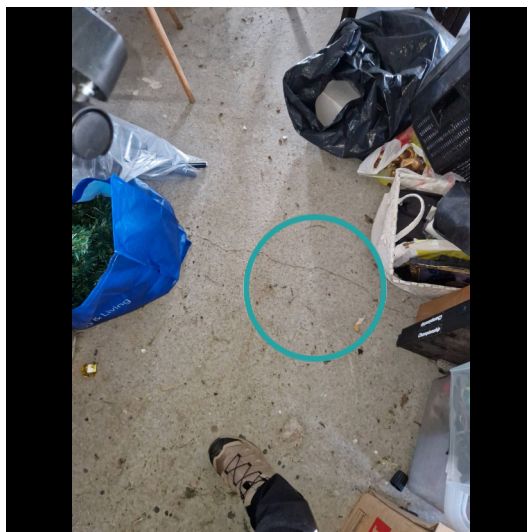
Der er stedvist revner i betongulvet

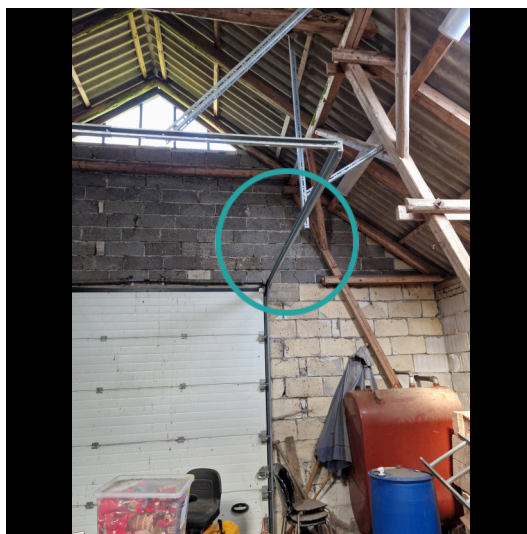
Der er registreret revner i vægge, f.eks. mod nord og vest

Forholdet vil formentlig udvikle sig på længere sigt.

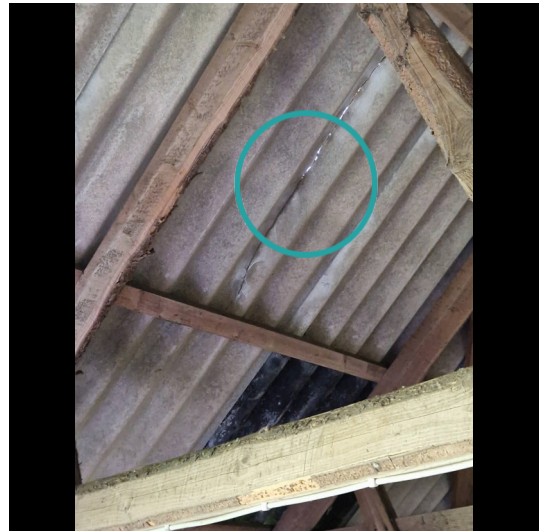
Der er stedvist revnede tagplade, f.eks. mod vest

Der er risiko for at der kan trække fugt ind til bagvedliggende konstruktioner

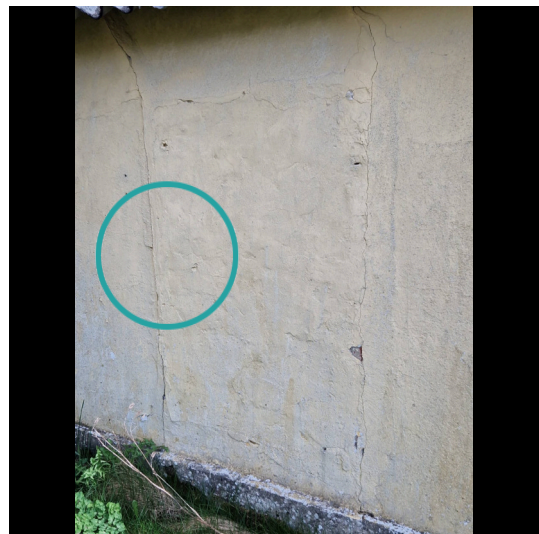
Der er revnedannelser i facader, f.eks. mod nord og øst

Forholdet vurderes at give anledning til fugtindtrængning, hvilket kan medføre skader på de bagvedliggende konstruktioner på sigt. Revnerne vurderes i sig selv at være stabile, men er dog af en sådan karakter, at yderligere udvikling over en længere årrække samt mindre revnedannelse efter reparation kan forekomme.

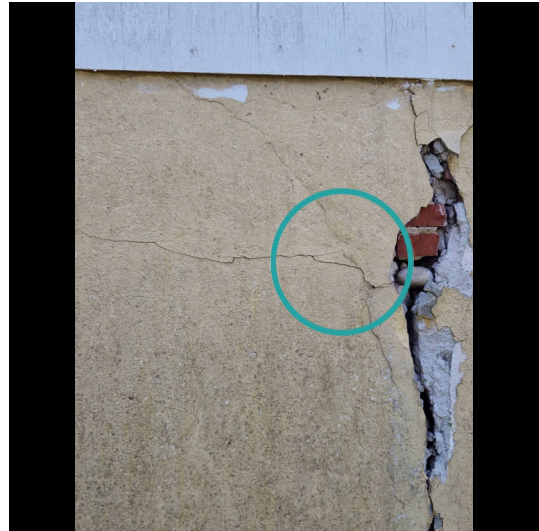
Puds på ydermure er i områder med mangelfuld vedhæftning, afskalninger og revner, f.eks. mod nord

Skaden kan udvikle sig over en længere årrække.

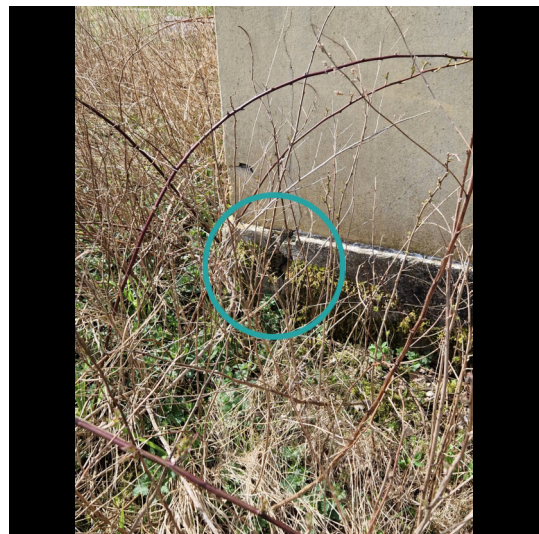
Der er revner i sokkel, f.eks. mod øst. Revnerne fortsætter op i ydervæggen

Det vurderes, at skaden kan udvikle sig på længere sigt.

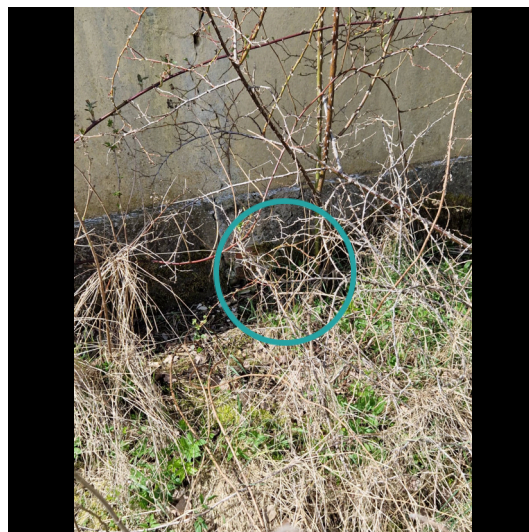
Sokkelpuds er i områder revnet og afskallet og har mangelfuld vedhæftning til underlaget, f.eks. mod øst

Skaden kan udvikle sig over en længere årrække.

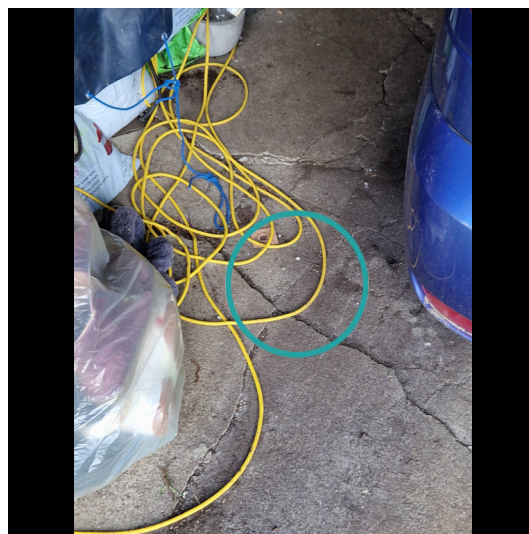
Der er flere revner samt afskallinger i betongulvet

Det vurderes, at skaden kan udvikle sig på længere sigt.

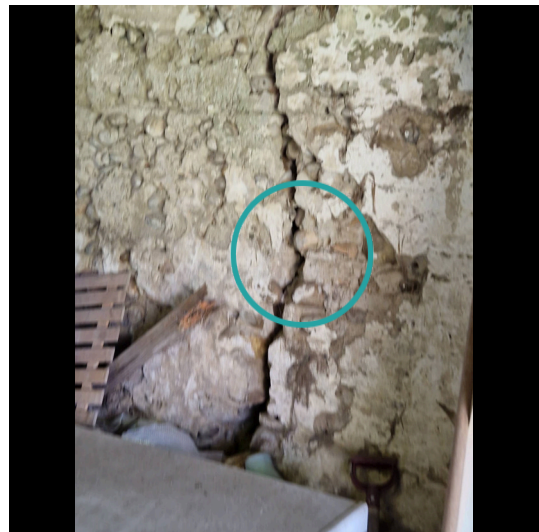
Indvendige vægge fremstår generelt med revner samt pudsafskallinger

Det vurderes, at skaden kan udvikle sig på længere sigt.
