Realsyn+ for

Ternevej 90,
8700 Horsens

Bygningsoversigt

Dato for besigtigelse: 16-02-2026

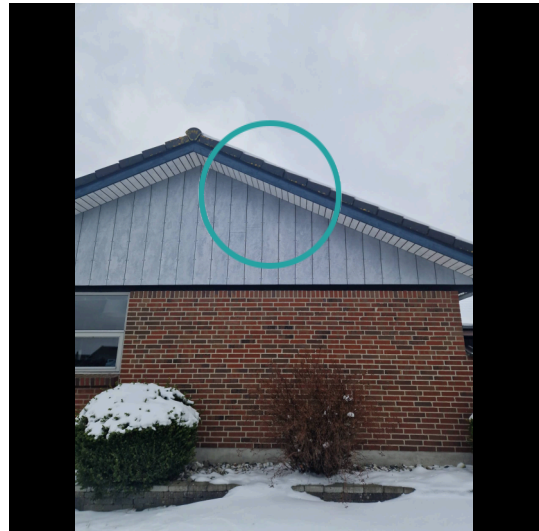
**Ydervægge****SKADE:**

Der er revnede eternitplader på gavle

Omfanget er på nuværende tidspunkt så begrænset, at der ikke skønnes at være nogen risiko.

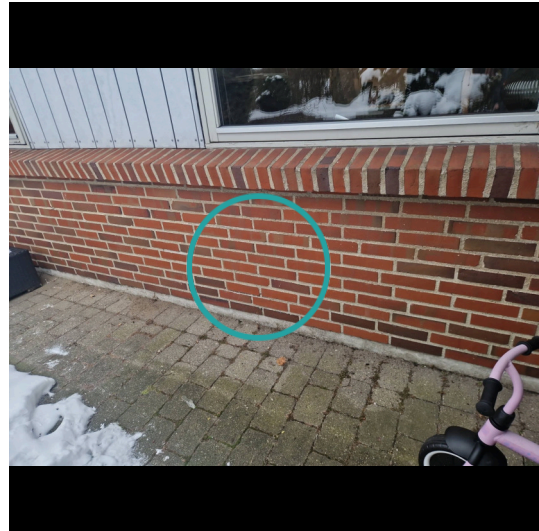
Ydervægge

Der er mindre områder med porøse og udfaldne/udvaskede fuger i murværket, ses f.eks. mod have

Omfanget er på nuværende tidspunkt så begrænset, at der ikke skønnes at være nogen risiko.

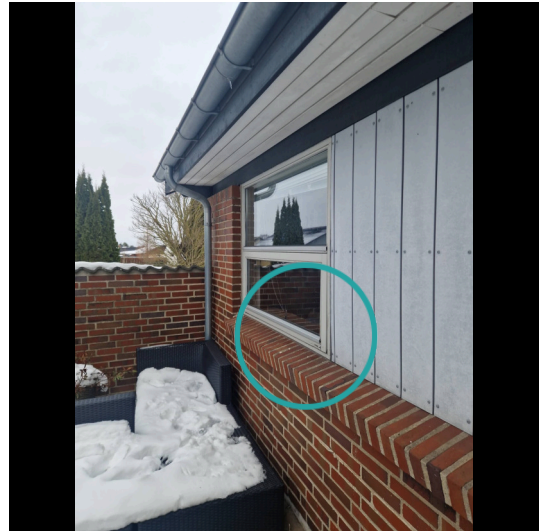
Døre/vinduer/porte

Der er nedbrydning i vinduerne enkelte steder, f.eks mod have og ved gavl mod vej

Nedbrydningen vurderes at fortsætte på længere sigt.

Udskiftning af beklædning

Udbedringseksempel: Udskiftning med bræddebeklædning af fyrretræ med lister. Bræddebeklædning med lister opsættes på ydervæg og behandles med plastalkydræbeskyttelse. Nedrivning af eksisterende bræddebeklædning. Ny bræddebeklædning monteres. Beklædningen malerbehandles med træbeskyttelse.

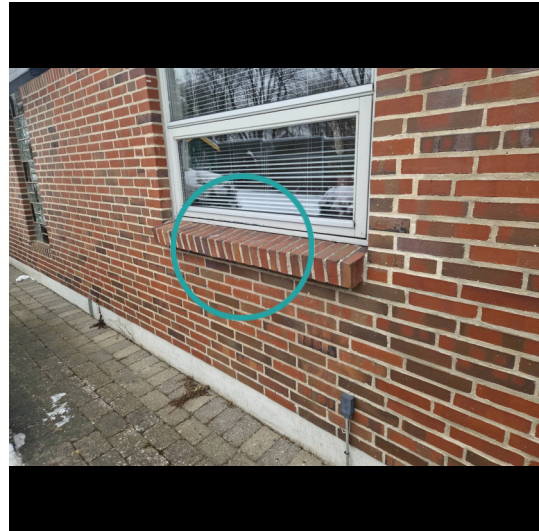
**Døre/vinduer/porte****SKADE:**

Der er ikke udført fuge mellem vinduernes bundkarm og sålbænk

Omfanget er på nuværende tidspunkt så begrænset, at der ikke skønnes at være nogen risiko.

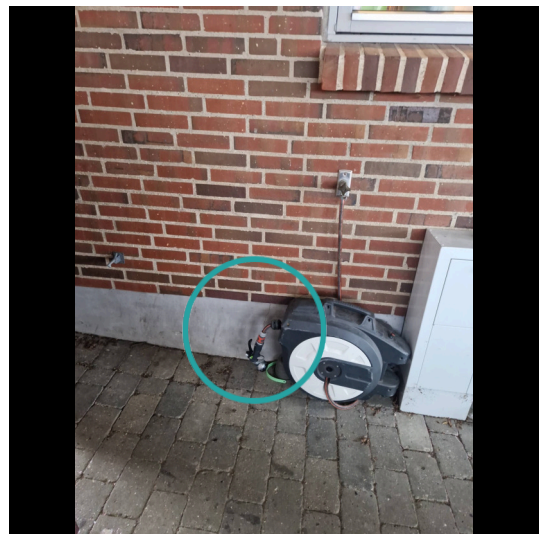
**Fundament/sokkel****SKADE:**

Der er mindre revner i sokkel bl.a. mod indkørsel. Revnerne kan ikke genfindes i ydervæggen

Revnedannelsen skønnes at være i ro - mindre bevægelse over en længere årrække samt mindre revnedannelse efter reparation kan dog forekomme. Mindre revner er almindeligt forekommende i ældre bygninger.

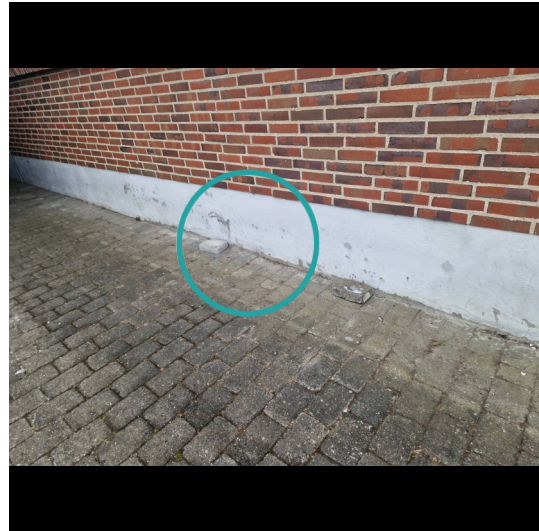
Fundament/sokkel

Sokkelpuds er i områder revnet og afskallet og har mangelfuld vedhæftning til underlaget, f.eks. mod indkørsel og ved gavl på tilbygning

Det vurderes, at skaden kan udvikle sig på længere sigt.

Udskiftning af defekte mursten i murværk

Udbedringseksempel: Udskiftning af defekte mursten af tegl. Defekte sten udhugges manuelt, maks. 3-4 sten i bredden uden understøtning. Nye/brugte hårdtbrændte, frostfaste sten indmures i mørtel efter rengøring og vanding. Der fuges med fugetype og mørtel som det øvrige murværk.

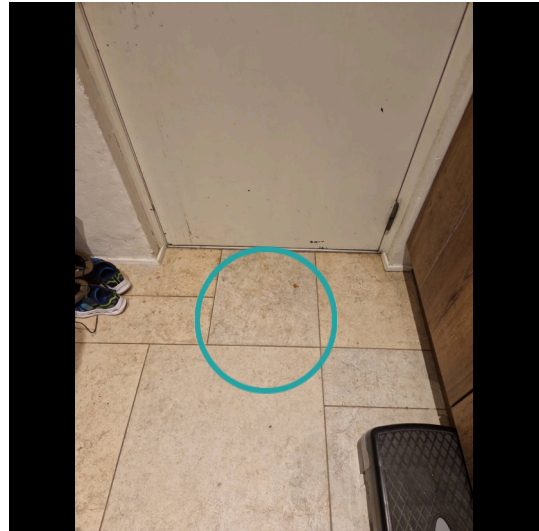
Stueplan

Der er gulvklinter med mangelfuld vedhæftning til underlaget

Der er tale om et mindre område, som ikke er vandbelastet.
Der vurderes derfor ikke at være nærliggende risiko for skader.

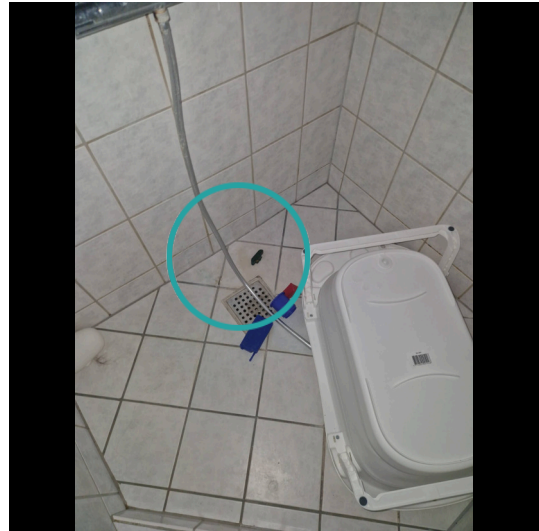
Stueplan

Der er gulvklinker med mangelfuld vedhæftning til underlaget i brusenichen

Der er tale om gulv med direkte vandbelastning, hvorfor der er risiko for skader på de omkringliggende konstruktioner og installationer.

Udskiftning af klinker/fliser

Udbedringseksempel: Udskiftning af klinker/fliser og vådrumsbehandling. klinker/fliser aftages. Underlaget rengøres omhyggeligt. Gulvet vådrumsbehandles. Der skal anvendes et komplet system til vandtætning med produkter fra samme godkendelse. Overflader primes og forsegles i hjørner, omkring rørgennemføringer og ved overgang væg/gulv. Heldækkende tætningsmasse påføres. Gulvklinker udlægges, fuges og afrenses. I hjørner, og i overgang væg og gulv samt omkring sanitære installationer fuges med elastisk, vådrums siliconefugemasse.

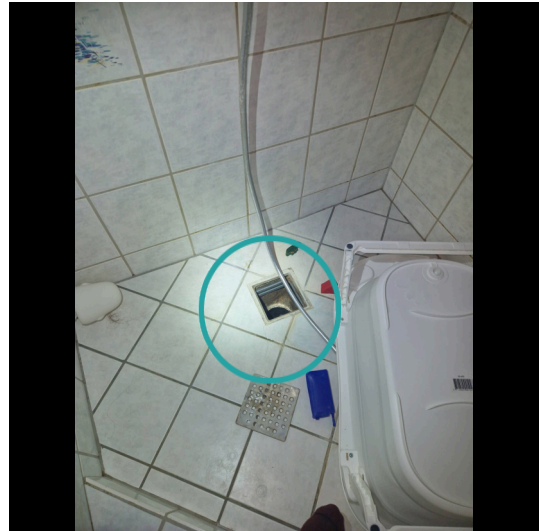
Stueplan

Der er monteret forhøjerrammer mellem afløbsskål og rist i gulv afløb. Gulv afløbet er ikke godkendt til forhøjerrammer

Afløbet er vandbelastet fra gulvoverfladen, og der er risiko for fugtindtrængen og skader på de underliggende konstruktioner og installationer.

Udskiftning af gulv afløb

Udbedringseksempel: Udskiftning af gulv afløb i betongulv med fliser/klinker. Afløbsskål ophugges og udskiftes med ny afløbsskål af rustfrit stål med ramme og 140 x 140 mm rist. Inkl. membranklemflange, vandlås og studse for sideindløb. Afløbsskålen tilsluttes afløbssystemet. Beton udstøbes omkring gulv afløbet til plan med eksisterende betonlag.

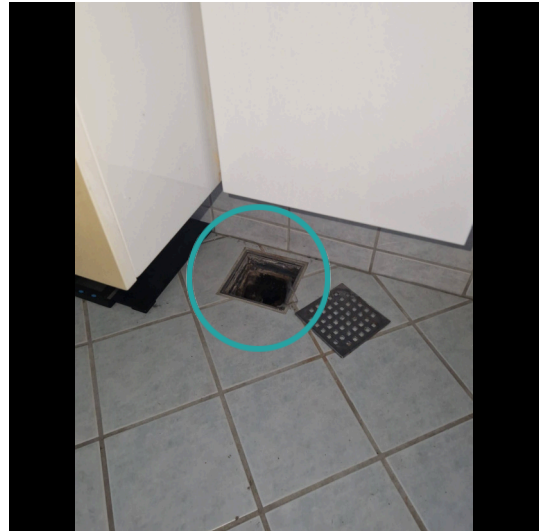
Stueplan

Der er monteret forhøjerrammer mellem afløbsskål og rist i gulv afløb underhåndvask. Gulv afløbet er ikke godkendt til forhøjerrammer

Gulv afløbet er ikke vandbelastet fra gulvoverfladen, og der skønnes derfor ikke at være nærliggende risiko for skader.

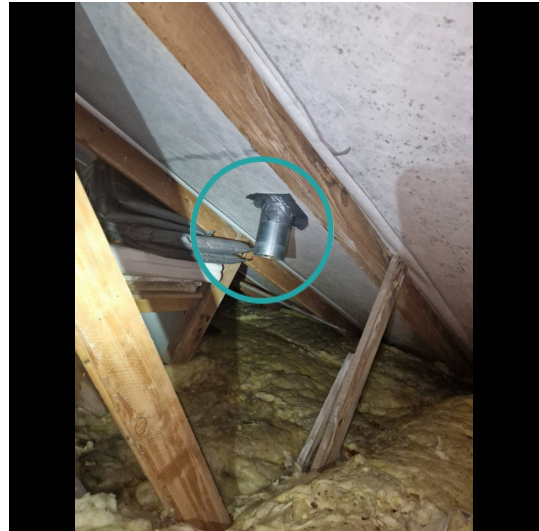
Stueplan

Undertaget mangler tætsluttende samlinger/undertagskraver ved gennemføring af aftræksrør fra demonteret gasfyr

Der er risiko for fugt/vandindtrængen i den underliggende konstruktion.

Etablering af aftræk fra tagrum inkl. isolering og taghætte

Udbedringseksempel: Etablering af ventilationskanal. Aftrækskanalsystem, som Cembrit. Aftrækskanalen isoleres ved omvikling med lamelmåtter, lagtykkelse 50 mm, afsluttet med Isogenopak. Inkl. taghætte (max rørlængde 3 meter)

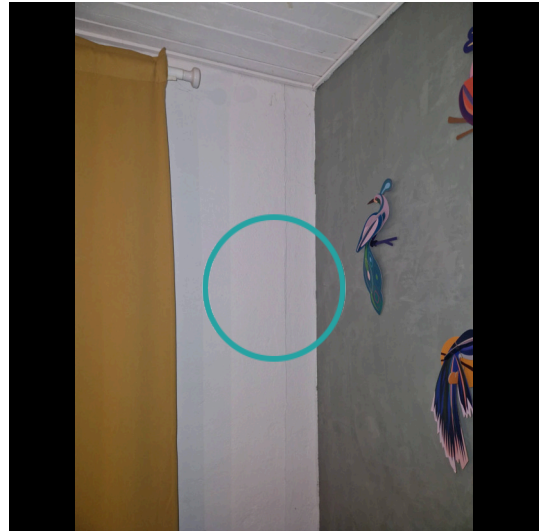
Stueplan

Der er registreret revner i vægge, f.eks i køkken-alrum

Omfanget er på nuværende tidspunkt så begrænset, at der ikke skønnes at være nogen risiko.

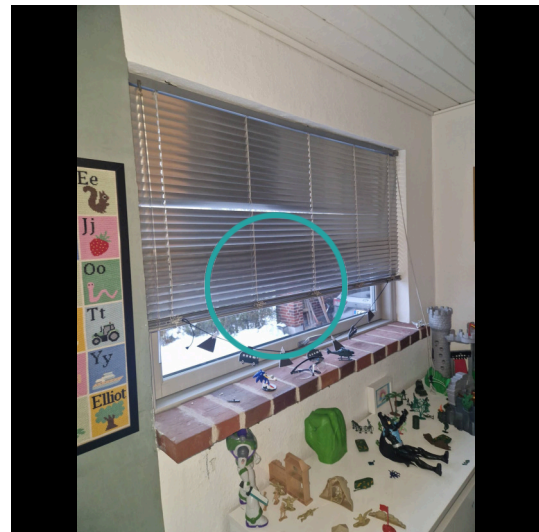
Stueplan

Der er ikke den påbudte redningsåbning i i de fem værelser

Der er risiko for personskade i tilfælde af brand.

Etablering af godkendt redningsåbning

Opgaven har ikke været mulig at prissætte, det anbefales at kontakte en tømmer med henblik på udredning af opgaven og tilbud på udbedring.

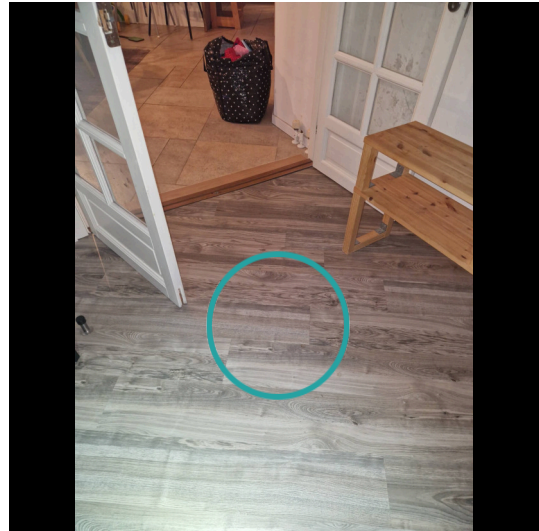
**Stueplan****SKADE:**

Gulvet har mindre skævheder

Omfanget er på nuværende tidspunkt så begrænset, at der ikke skønnes at være nogen risiko.

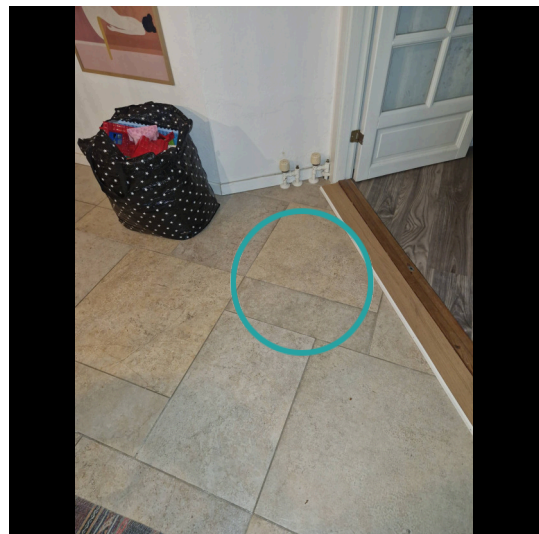
**Stueplan****SKADE:**

Der er gulvklinter med mangelfuld vedhæftning til underlaget, f.eks ved dør til stue

Omfanget er på nuværende tidspunkt så begrænset, at der ikke skønnes at være nogen risiko.

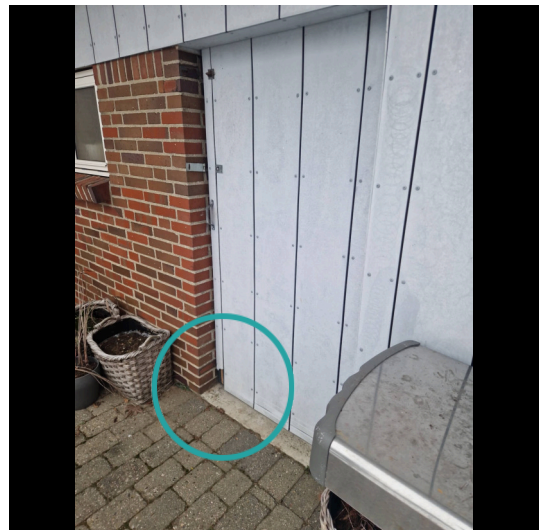
**Døre/vinduer/porte****SKADE:**

Der er revnet plade ved dør mod have

Omfanget er på nuværende tidspunkt så begrænset, at der ikke skønnes at være nogen risiko.

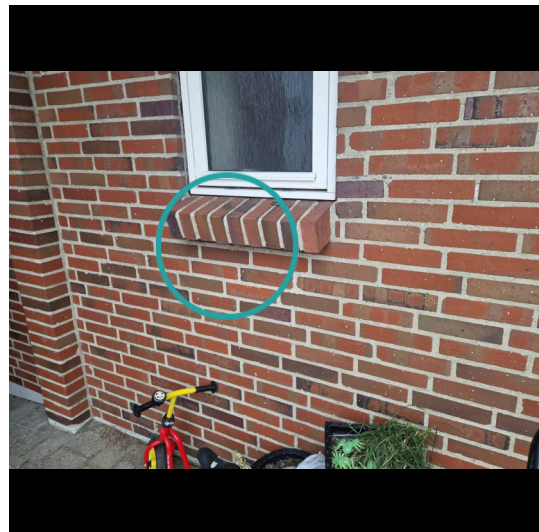
Døre/vinduer/porte

Der er defekte fuger i murede sålbænke ved vinduer f.eks. mod have

Omfanget er på nuværende tidspunkt så begrænset, at der ikke skønnes at være nogen risiko.

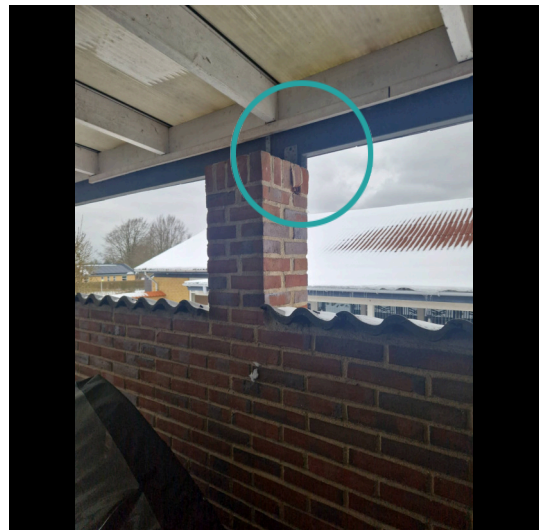
**Ydervægge****SKADE:**

Der er skade i murværk ved midterste sølje

Omfanget er på nuværende tidspunkt så begrænset, at der ikke skønnes at være nogen risiko.

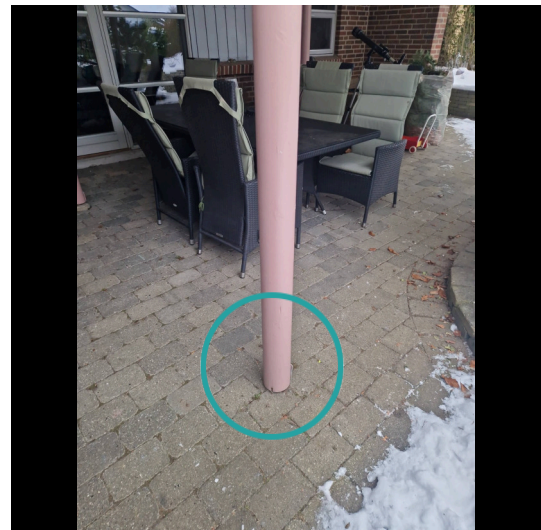
**Ydervægge****SKADE:**

Der er nedbrydning i de bærende stolper

Det vurderes, at skaden kan udvikle sig på længere sigt.
