Realsyn+ for

Kragevej 5,
4720 Præstø

Bygningsoversigt

Dato for besigtigelse: 10-04-2026

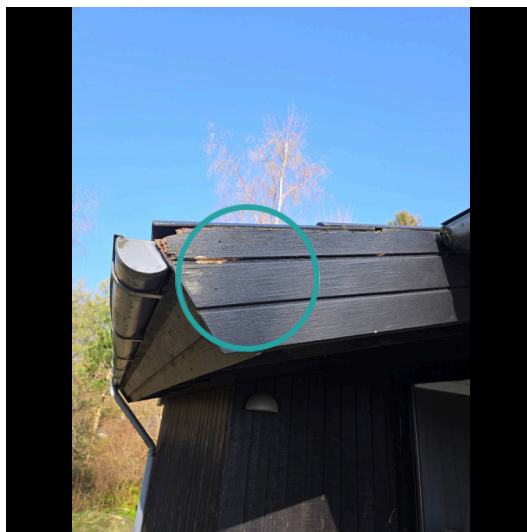
**Tag****SKADE:**

Udvendigt træværk ved og omkring tag har påbegyndende nedbrudt træ. Forholdet er konstateret i vindskeder mod øst

RISIKO:

Udviklingen skønnes at fortsætte, og det kan medføre svigt på længere sigt.

Udskiftning af vindskede

Udbedringseksempel: Udskiftning af vindskede. Vindskede med dækbræt udføres af ru brædder af fyrretræ, 5. sortering - kvinta, trykimprægneret iht. NTR-klasse AB. Vindskeden afsluttes med dækbræt.

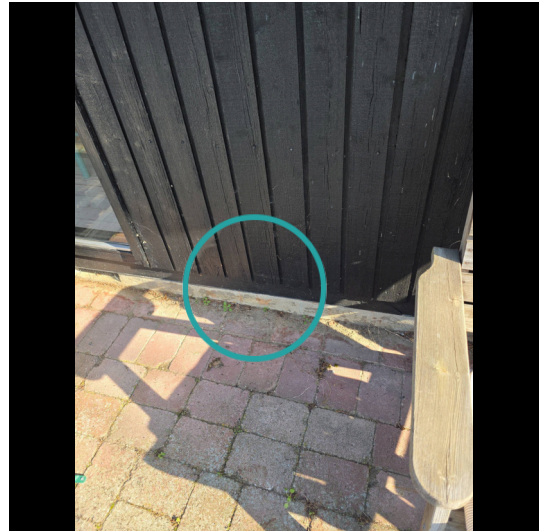
Ydervægge

SKADE:

Træbeklædningen er udført uden ventilation bag beklædningen

RISIKO:

Forholdet kan medføre u hensigtsmæssig opfugtning og nedbrydninger i beklædning på længere sigt.

Udskiftning af beklædning

Udbedringseksempel: Udskiftning med ny beklædning Beklædning med lister opsættes på underlag, som eksisterende.

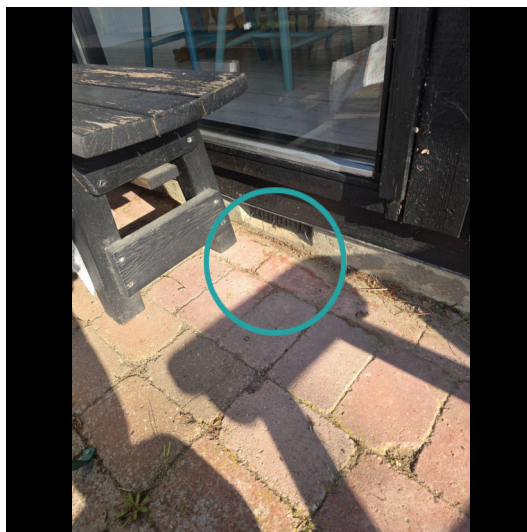
Fundament/sokkel

SKADE:

Sokkeludluftning fra ventileret hulrum sidder meget tæt på terræn, ses f.eks ved terrasse mod syd

RISIKO:

Der skønnes risiko for opfugtning af den indvendige konstruktion ved fugt/vandindtrængning på sigt.

Sænkning/ændring af terræn

Udbedringseksempel: Sænkning/ændring af hældning på terræn ved bygning. Eksisterende belægning optages og evt. grusunderlaget afrømmes. Råjord afrømmes og bortkøres. Terræn afrettes og det afrømmede grus udlægges, afrettes og komprimeres. Afretningslag af velgradueret bakkemateriale udlægges, kornkurve 0-8 mm, hvorefter overfladen aftrækkes nøjagtigt med ledere og retskinne, så terrænet får fald min. 1:50 på de første 3 m væk fra bygningen. Eksisterende belægning udlægges i lige flugter.

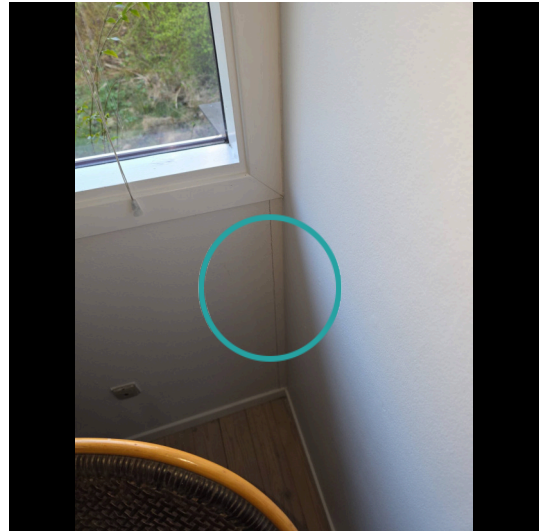
Stueplan

SKADE:

Der er registreret revner i vægge, se f.eks værelser

NOTE:

Revnerne er på steder hvor de kan forventes (samlinger m.m.) og skønnes uden konstruktiv betydning.

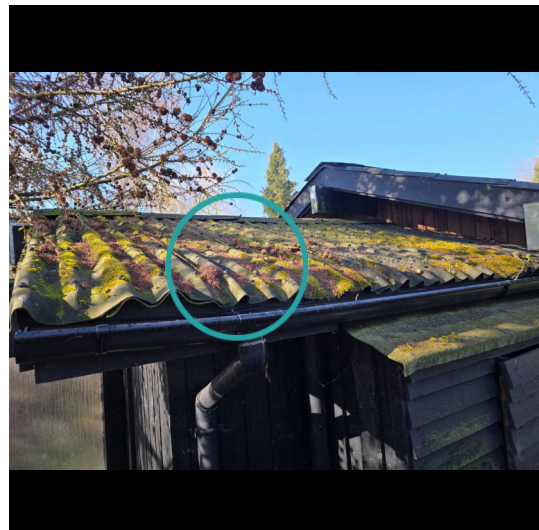
**Tag****SKADE:**

Bitumenpladerne fremstår nedbrudte med huller/revner og lunger, forholdet ses mod øst

RISIKO:

Der er på kort sigt risiko for vandindtrængning og følgeskader på de underliggende konstruktioner

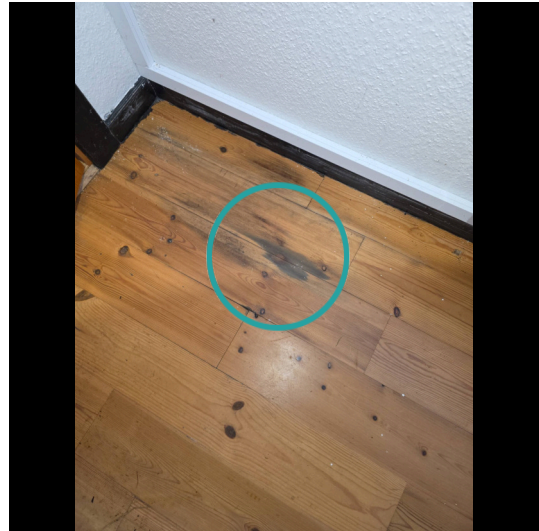
Stueplan

SKADE:

Der er fugtskadedet trægulv bag døren

NOTE:

Forholdet var tørt ved fugtmåling og skønnes derfor af ældre dato.

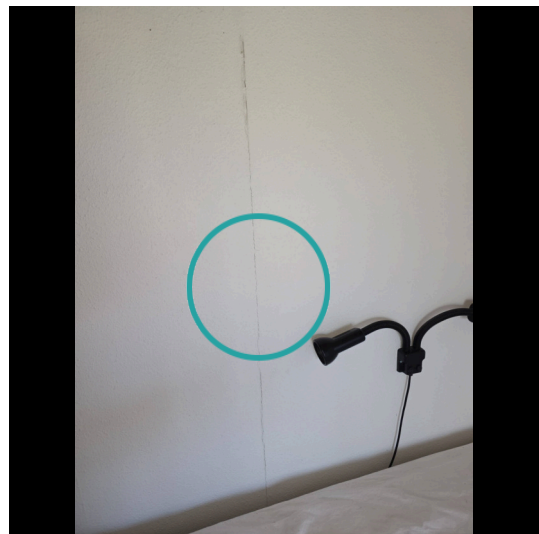
Stueplan

SKADE:

Der er registreret revner i vægge, se f.eks værelser

NOTE:

Revnerne er på steder hvor de kan forventes (samlinger m.m.) og skønnes uden konstruktiv betydning.
