Realsyn+ for

Skælskør Landevej 83,  
4200 Slagelse

## Introduktion til VTR rapporten

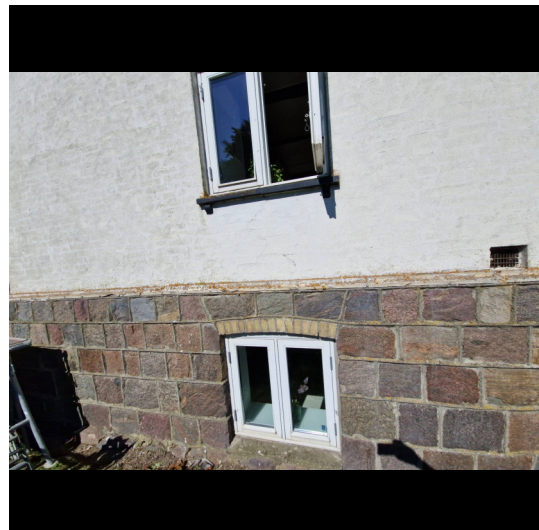
**Ydervægge****SKADE:**

Ydervægge har flere mindre revner, samt lidt udfaldene fuger.

Nævnte revner er af begrænset størrelse – mindre bevægelse over en længere årrække vil givet forekomme – også efter evt. reparationer. Denne type revner er ikke unormale.

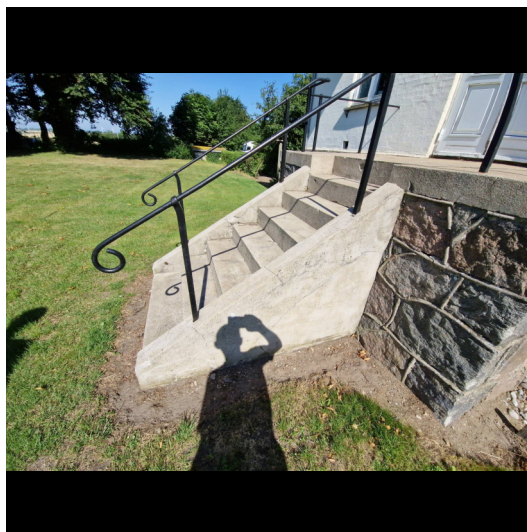
**Fundament/sokkel****SKADE:**

Trappeløb til terrassedøren mod syd har revnedannelser, løst puds og pudsafskalninger i trin og i vanger.

Omfanget er på nuværende tidspunkt så begrænset, at der ikke skønnes nærliggende risiko for skade.

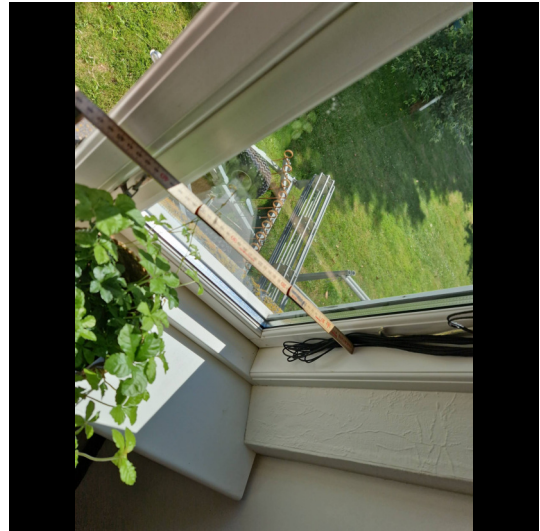
**SKADE:**

Der er ikke den påbudte redningsåbning i vinduerne

Der er risiko for personskade i tilfælde af brand

## Etablering af godkendt redningsåbning

Opgaven har ikke været mulig at prissætte, det anbefales at kontakte en tømrer med henblik på udredning af opgaven og tilbud på udbedring.

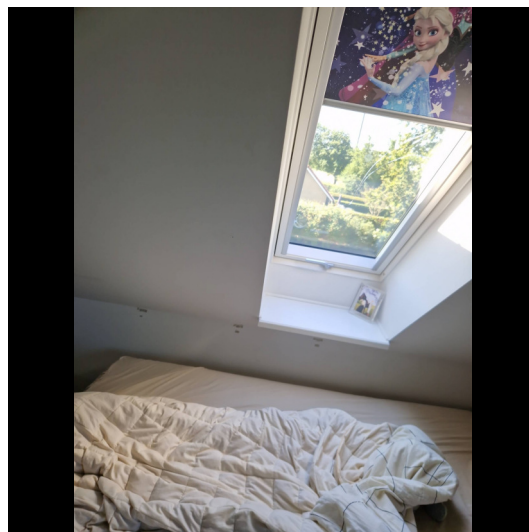
**1 sal.****SKADE:**

Der er en enkelt revnet rude i ovenlysvinduet.

Forholdet skønnes ikke at medføre nogen risiko.

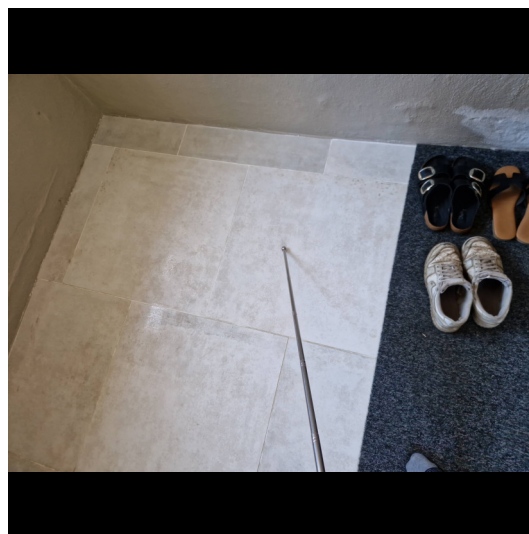
**Kælder****SKADE:**

Der er gulvklinter med mangelfuld vedhæftning til underlaget generelt i rum med klinker.

Forholdet skønnes ikke at medføre nogen risiko.

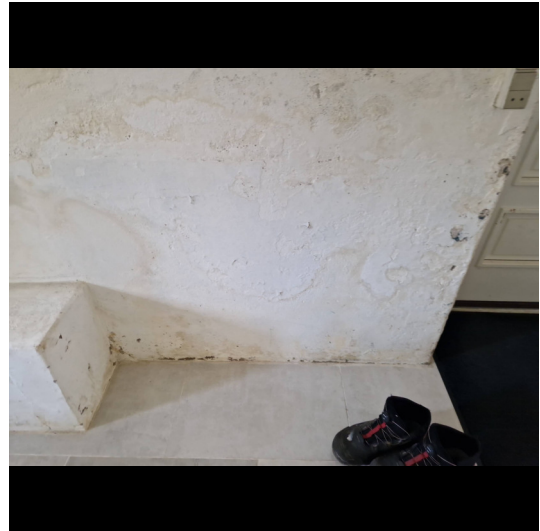
**Kælder****SKADE:**

Der er misfarvninger på vægge i flere rum.

Der er ikke tegn på skade efter nu mange år, hvorfor forholdet skønnes uden konstruktiv betydning.

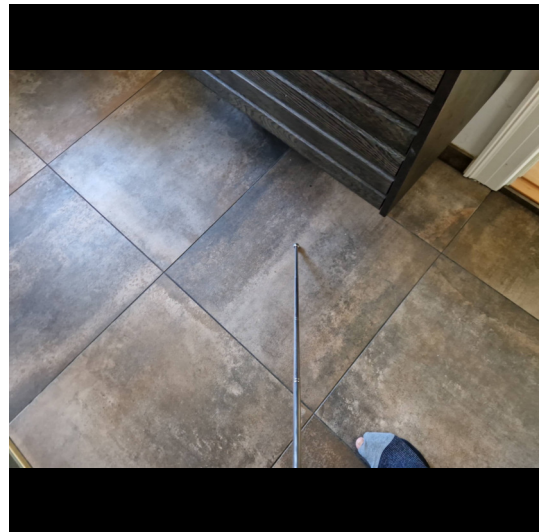
**Kælder****SKADE:**

Der er enkelte gulvklinter med mangelfuld vedhæftning til underlaget

Der er tale om et mindre område, som ikke er vandbelastet. Der vurderes derfor ikke at være nærliggende risiko for skader.

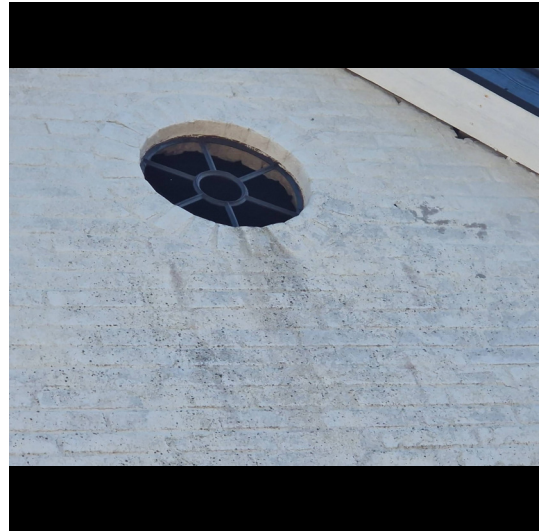
**Døre/vinduer/porte****SKADE:**

Der mangler flere ruder i vindue mod syd.

Forholdet skønnes ikke at medføre nogen risiko.

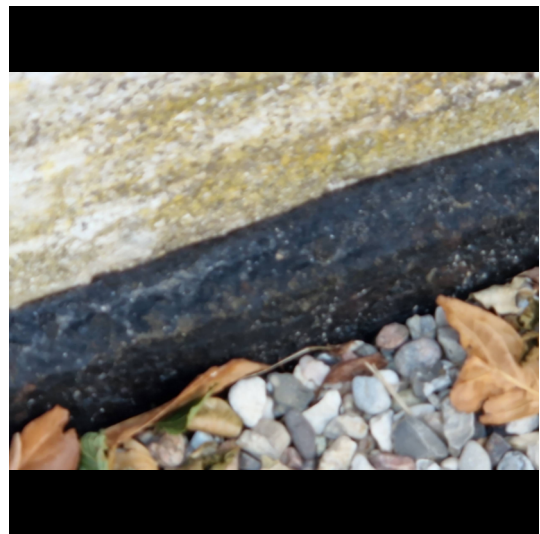
**Fundament/sokkel****SKADE:**

Der er flere mindre revner i sokkel bygningen rundt.

Revnedannelsen skønnes at være i ro - mindre udvikling over en længere årrække kan dog forekomme. Mindre revner er almindeligt forekommende i ældre bygninger.

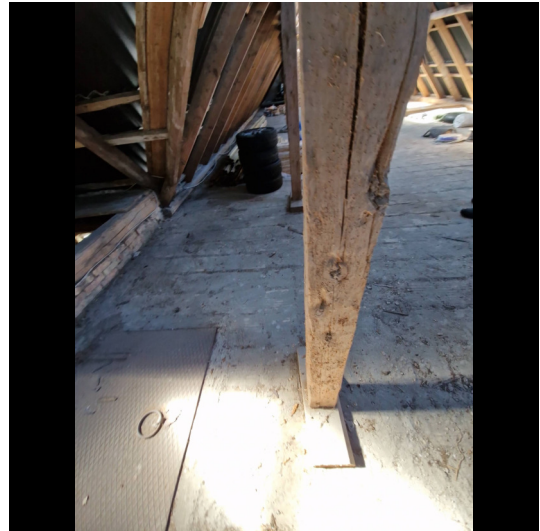
**Stueplan****SKADE:**

Tagkonstruktionens træværk har spor efter angreb af borebiller. Bl.a. i spær, remme, bjælker og stolper.

Angrebet skønnes at være inaktivt, hvorfor der ikke vurderes nærliggende risiko for skade. Borebiller er almindeligt forekommende i ældre træværk og giver sjældent anledning til styrkesvækkelser i fulde trædimensioner.

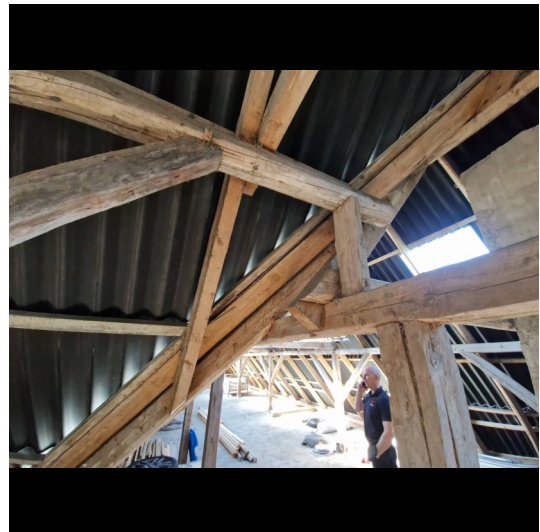
**Stueplan****SKADE:**

Der mangler tætninger mellem tagplader og skotrender mod øst

Det vurderes, at skaden kan udvikle sig på længere sigt.

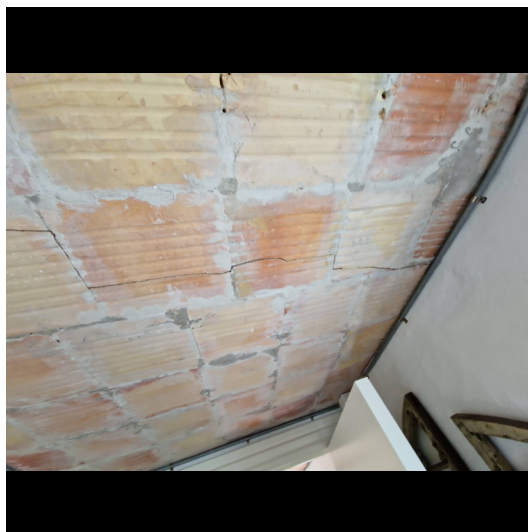
**SKADE:**

Der er flere revner i loftet samt afskalninger i sten.

Omfanget er på nuværende tidspunkt så begrænset, at der ikke skønnes at være nogen risiko.

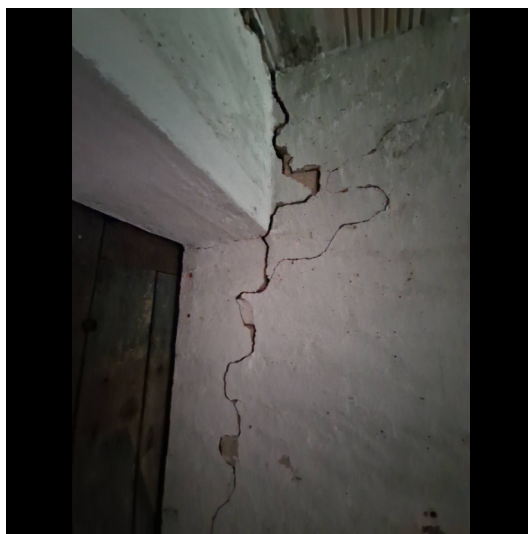
**SKADE:**

Der er registreret mindre revner i vægge samt lidt afskallet puds.

Forholdet er begrænset og skønnes ikke at vil udvikle sig.

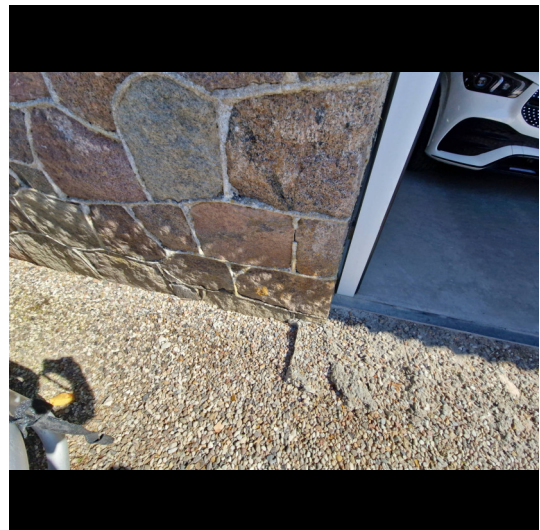
**Ydervægge****SKADE:**

Ydervægge har flere revner,, udfaldet og løse fuger bygningen rundt

Nævnte revner er af begrænset størrelse – mindre bevægelse over en længere årrække vil givet forekomme – også efter evt. reparationer. Denne type revner er ikke unormale.

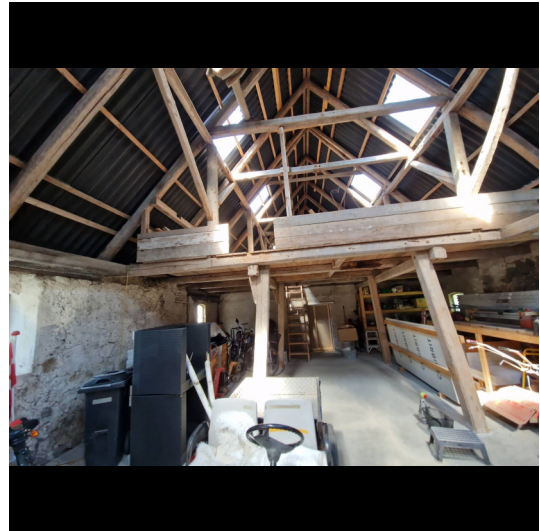
**SKADE:**

Tagkonstruktionens træværk har spor efter angreb af borebiller. Bl.a. i spær, remme, bjælker og stolper.

Angrebet skønnes at være inaktivt, hvorfor der ikke vurderes nærliggende risiko for skade. Borebiller er almindeligt forekommende i ældre træværk og giver sjældent anledning til styrkesvækkelser i fulde trædimensioner.

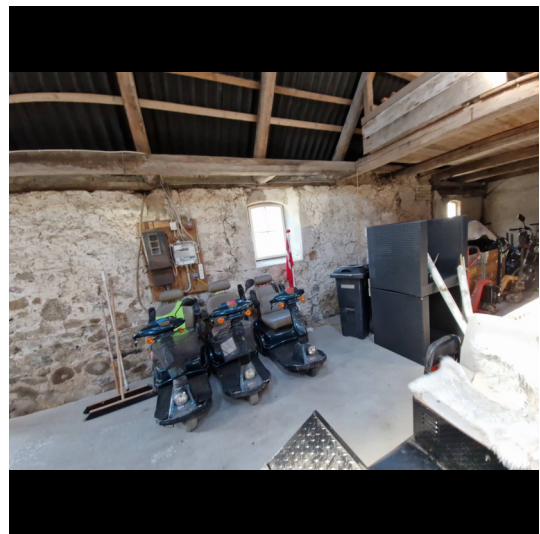
**SKADE:**

Der er registreret mindre revner i vægge samt lidt afskallet puds.

Forholdet er begrænset og skønnes ikke at vil udvikle sig.

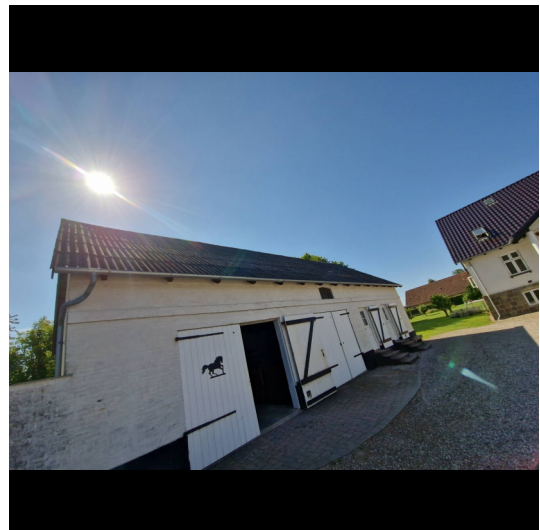
**Tag****SKADE:**

Tagpladerne har begyndende nedbrydning, blandt andet langs kanter og på overflader. Det ses på begge tagflader.

Det vurderes, at skaden kan udvikle sig på længere sigt.

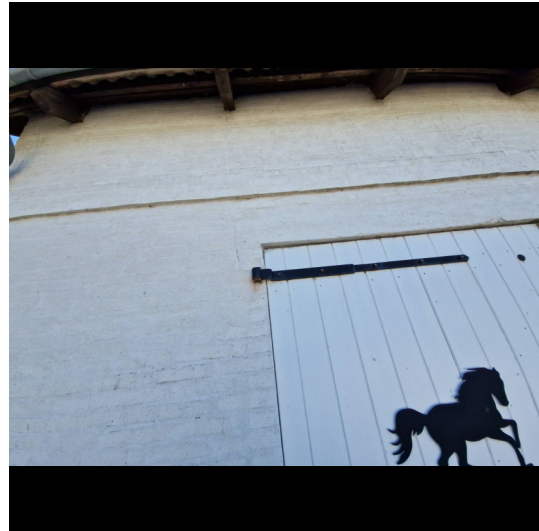
**Ydervægge****SKADE:**

Ydervægge har flere mindre revner.

Nævnte revner er af begrænset størrelse – mindre bevægelse over en længere årrække vil givet forekomme – også efter evt. reparationer. Denne type revner er ikke unormale.

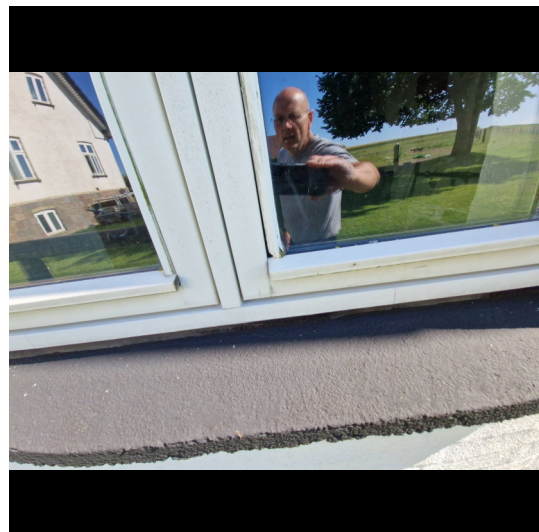
**Døre/vinduer/porte****SKADE:**

Der er begyndende nedbrydninger i glaslister på enkelte vinduer, ses f.eks. mod syd.

Nedbrydningen i glaslisterne vurderes at fortsætte og kan medføre nedbrydning i vinduesrammen på længere sigt.

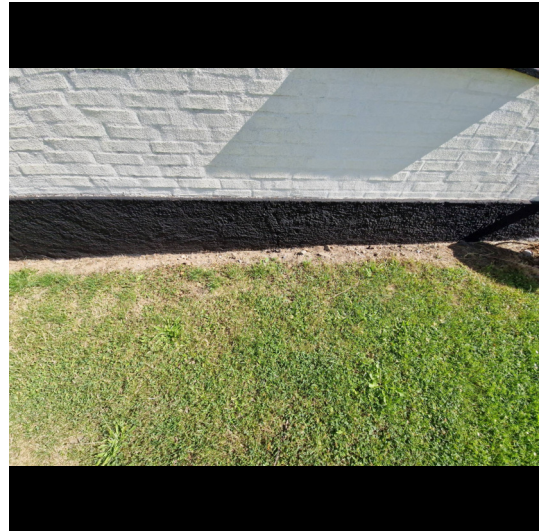
**Fundament/sokkel****SKADE:**

Der er flere mindre revner i sokkel bygningen rundt.

Revnedannelsen skønnes at være i ro - mindre udvikling over en længere årrække kan dog forekomme. Mindre revner er almindeligt forekommende i ældre bygninger.

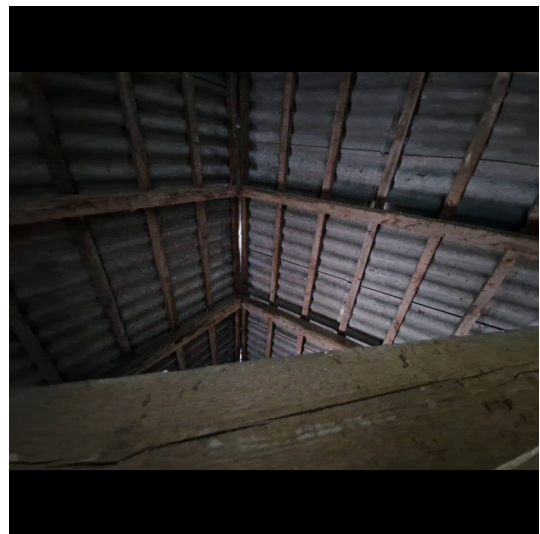
**Stueplan****SKADE:**

Tagkonstruktionens træværk har spor efter angreb af borebiller. Bl.a. i spær, remme, bjælker og stolper.

Angrebet skønnes at være inaktivt, hvorfor der ikke vurderes nærliggende risiko for skade. Borebiller er almindeligt forekommende i ældre træværk og giver sjældent anledning til styrkesvækkelser i fulde trædimensioner.

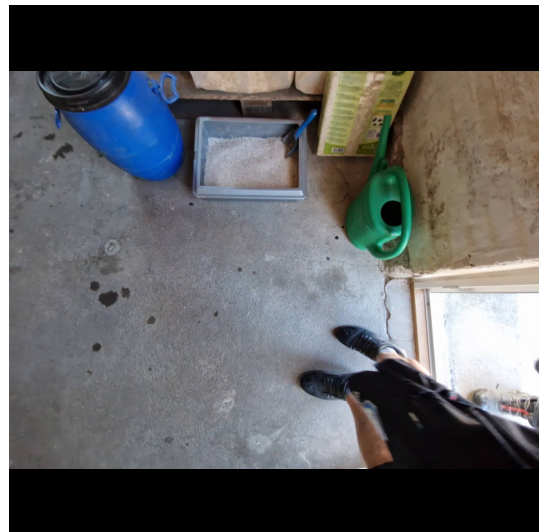
**Stueplan****SKADE:**

Der er flere mindre revner i betongulvet

Forholdet er begrænset og vil formentlig ikke udvikle sig.

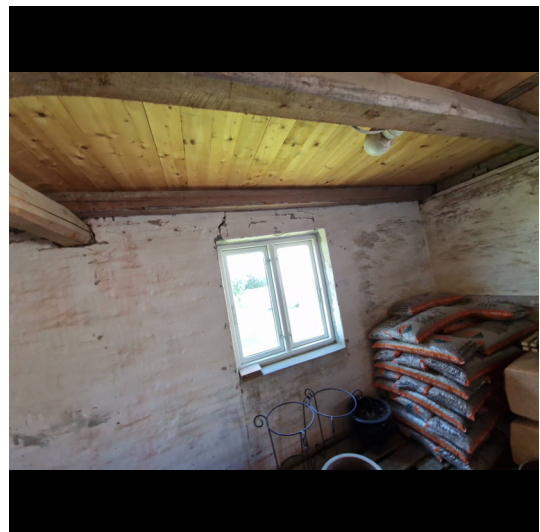
**Stueplan****SKADE:**

Der er registreret mindre revner i vægge samt lidt afskallet puds.

Forholdet er begrænset og skønnes ikke at vil udvikle sig.

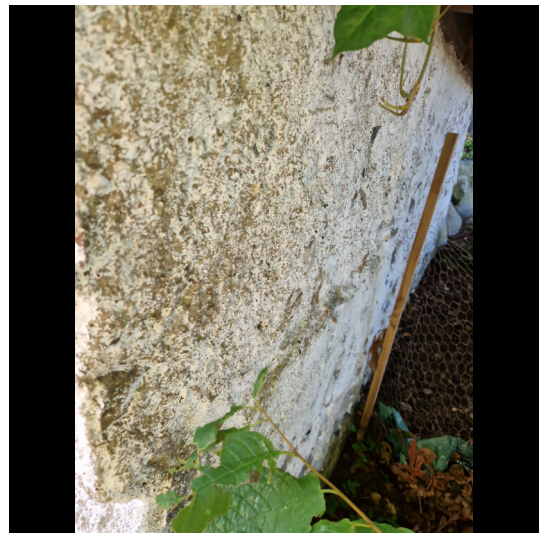
**Ydervægge****SKADE:**

Ydervægge har flere mindre revner, samt lidt løst og afskallet puds

Nævnte revner er af begrænset størrelse – mindre bevægelse over en længere årrække vil givet forekomme – også efter evt. reparationer. Denne type revner er ikke unormale.

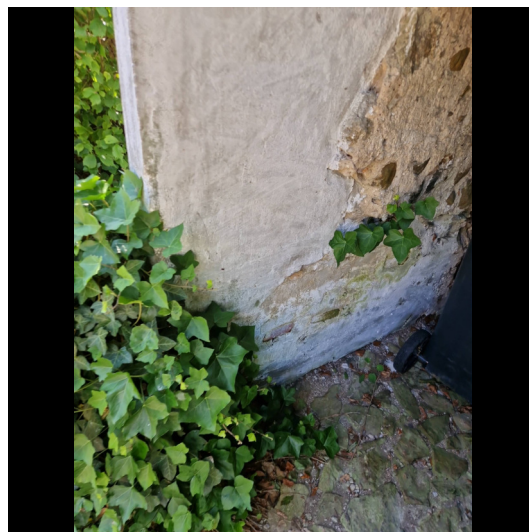
**SKADE:**

Der er konstateret områder, hvor vægpuds har manglende vedhæftning til underlaget samt afskalninger.

Forholdet er begrænset og skønnes ikke at vil udvikle sig.
