Realsyn+ for

Krebsen 91,  
3650 Ølstykke

Dato for besigtigelse: 03-07-2026

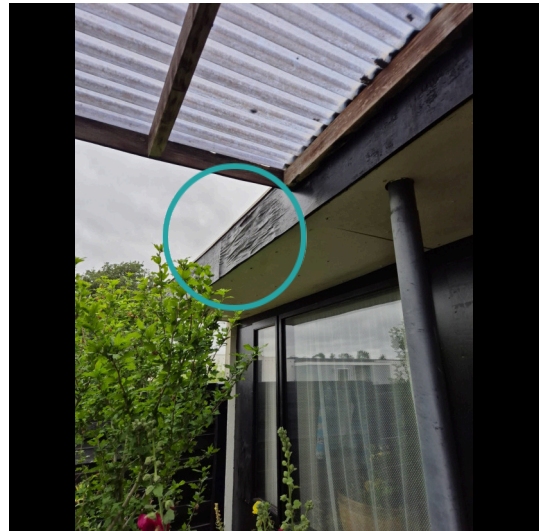
**Tag****SKADE:**

Udvendigt træværk ved og omkring tag har nedbrudt træ.  
 Forholdet er bl.a. konstateret i stern mod syd

**RISIKO:**

Forholdet skønnes at udvikle sig og svække bygningens  
 struktur over tid.

**Udskiftning af nedbrudt træ**

Udbedringseksempel: Udskiftning af træ. Det nedbrudte træ skæres væk og et stykke træ af samme sort og densitet tildannes nøjagtigt og indsættes i stedet for det beskadigede. Det reparerede område grundes og malebehandles på begge sider. Døren afvaskes, slibes og males en gang.

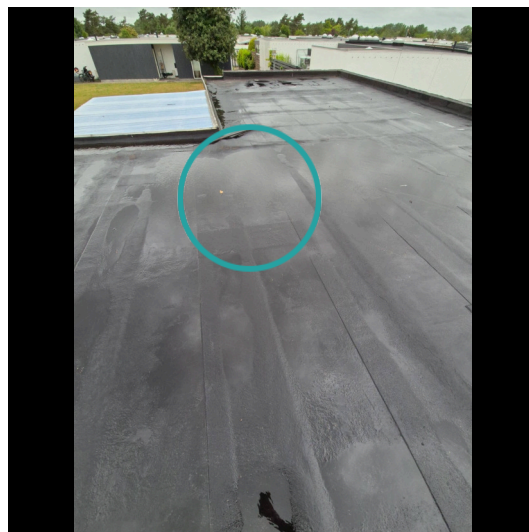
### SKADE:

Tagpappen har flere lunke, fordybninger og vandansamlinger samt tagpappen har revner flere steder

### RISIKO:

Forholdet kan fortsat udvikle sig, og der er nærliggende risiko for skader på andre bygningsdele.

## Montering/udbedring af tagpap

Udbedringseksempel: Montering af nyt lag asfalttagpap. Afrensning og lægning af et lag tagpap på eksisterende tagpapdækning. Den eksisterende tagflade skal rengøres grundigt. Eksisterende tagpap grundes med asfaltgrunder, som skal tørre helt, inden det nye tagpap, som Icopal Top Safe, lægges.

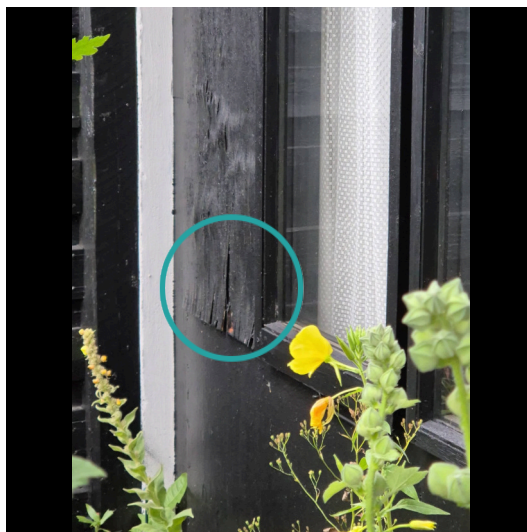
### SKADE:

Træbeklædningen er nedbrudt, især mod syd

### RISIKO:

Det må påregnes, at forholdet vil udvikle sig på længere sigt.

## Udskiftning af nedbrudt træ

Udbedringseksempel: Udskiftning af træ. Det nedbrudte træ skæres væk og et stykke træ af samme sort og densitet tildannes nøjagtigt og indsættes i stedet for det beskadigede. Det reparerede område grundes og malebehandles på begge sider. Døren afvaskes, slibes og males en gang.

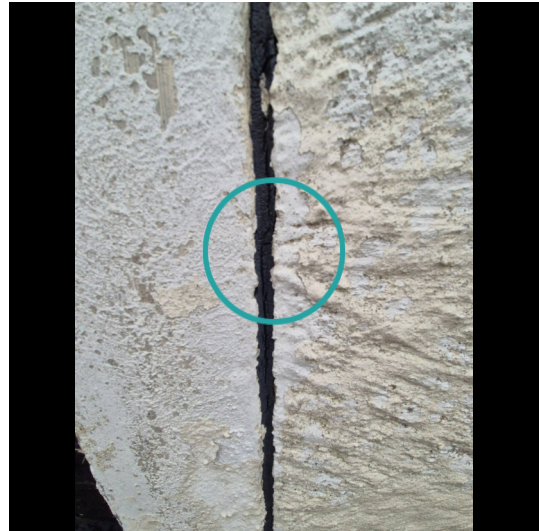
### SKADE:

Fuger mellem facade elementer har mistet elasticiteten og er revnede i overfladen, ses bl.a. mod vest

### RISIKO:

Der er risiko for fugtindtrængen og skader på de underliggende/bagvedliggende konstruktioner på længere sigt.

## Udkradsning og udbedring af fuger

Udbedringseksempel: Eftergang af fuger. Forvitrede/løse fuger, synlige revner og huller i fuger udbedres ved udkradsning og omfugning. Fuger udkradses i fuld bredde til dybde min. 15 mm fra den færdige fugeoverflade. I ældre facader udkradses til dybde min. 25 mm. Efter rengøring og vanding efterfuges med tilbageliggende fuger.

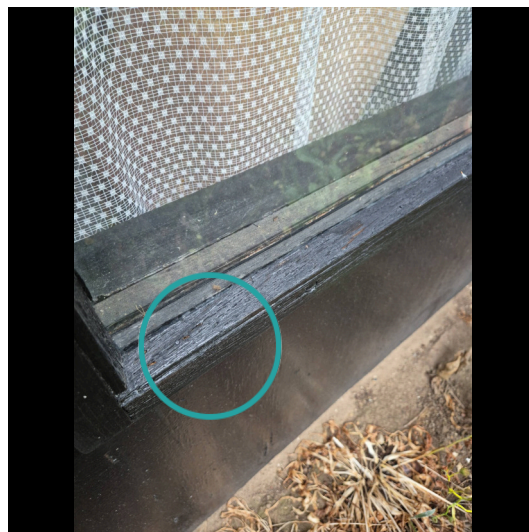
### SKADE:

Der er nedbrydninger i glaslister på vinduer mest mod syd

### RISIKO:

Nedbrydningen vurderes at fortsætte i glaslisterne og kan medføre nedbrydning i vinduesrammen på længere sigt.

## Udskiftning af glaslister

Udbedringseksempel: Udskiftning af glaslister med træ-profil. Glaslister aftages og erstattes af ny glasliste af vakuumimpregneret fyrretræ, med tilhørende gummi tætningsliste. Glaslisten stryges på begge sider med træbeskyttelse og monteres.

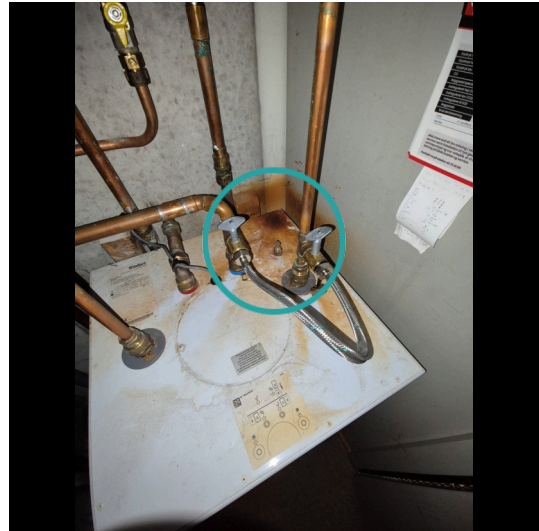
**SKADE:**

Der er spor af utætheder ved varmtvandsbeholder

**NOTE:**

Der målttes ikke forøget fugt eller sås tegn på skade ved besigtigelsen

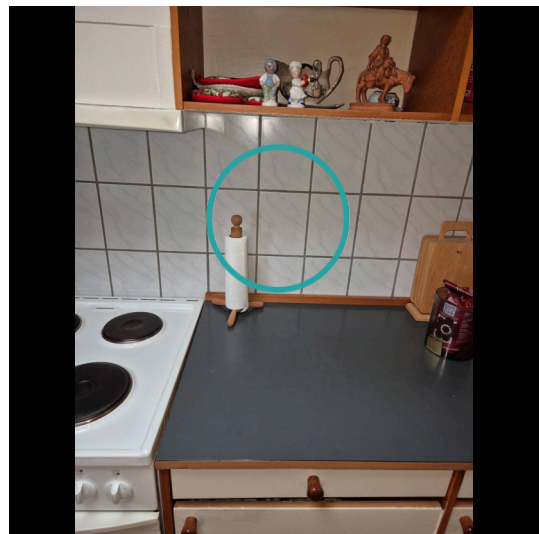
**SKADE:**

Der er flere vægfliser med mangelfuld vedhæftning til underlaget over køkkenbord

**NOTE:**

Der kunne ikke registreres følgeskader ved besigtigelsen, og der vurderes ikke at være nærliggende risiko for skade.

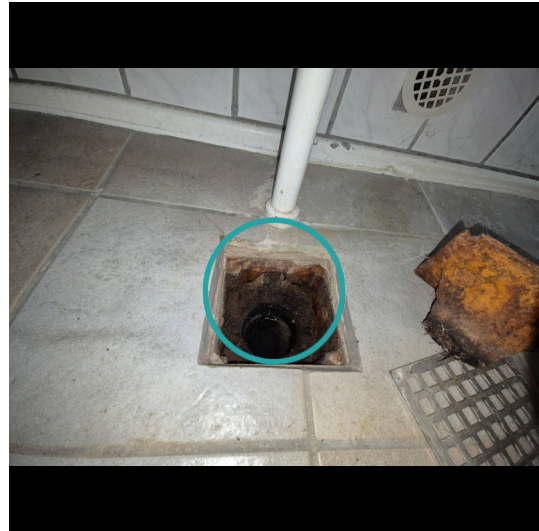
### SKADE:

Der er afstand og synlig betonkant mellem afløbsskål og rist i gulv afløb ved håndvasken

### RISIKO:

Afløbet er vandbelastet fra gulvoverfladen, og der er risiko for fugtindtrængen og skader på de underliggende konstruktioner og installationer.

## Udskiftning af gulvafløb

Udbedringseksempel: Udskiftning af gulvafløb i betongulv med fliser/klinker. Afløbsskål ophugges og udskiftes med ny afløbsskål af rustfrit stål med ramme og 140 x 140 mm rist. Inkl. membranklemflange, vandlås og studse for sideindløb. Afløbsskålen tilsluttes afløbssystemet. Beton udstøbes omkring gulvafløbet til plan med eksisterende betonlag.

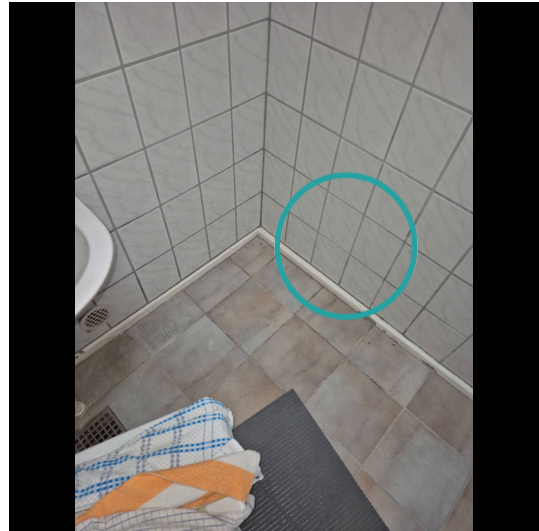
### SKADE:

Der er gulvklinter og vægfliser med mangelfuld vedhæftning til underlaget i bruseområdet

### RISIKO:

Der er tale om gulv og væg med direkte vandbelastning, hvorfor der er risiko for skader på de omkringliggende konstruktioner og installationer.

## Udskiftning af klinker/fliser

Udbedringseksempel: Udskiftning af fliser/klinker. Aftagning af fliser/klinker. Underlaget rengøres omhyggeligt. Svummelag af cement og fint sand 1:1 arbejdes ind i underlaget. Afretningslag af slidlagsbeton 0-4 mm udlægges, komprimeres og afrettes, lagtykkelse 20 mm. Fleksibel fliseklæb, 3,5 kg/m<sup>2</sup>, påføres. fliser/klinker udlægges, fuges med cementbaseret fugemasse og afrenses. I overgang væg og gulv fuges med silicone fugemasse.

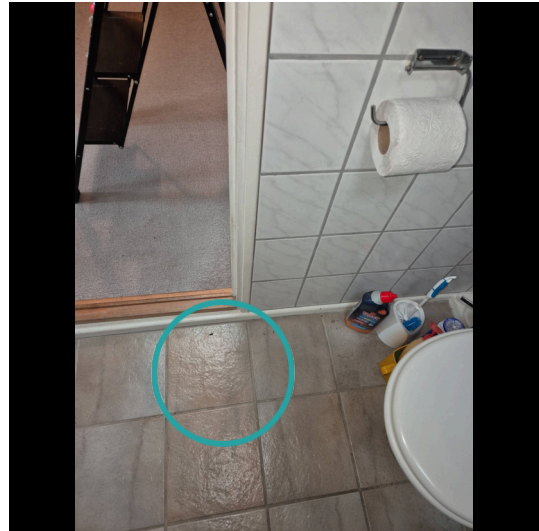
**Stueplan****SKADE:**

Der er gulvklinker og vægfliser med mangelfuld vedhæftning til underlaget bl.a ved dør

**NOTE:**

Omfanget er på nuværende tidspunkt så begrænset, at der ikke skønnes at være nogen risiko.

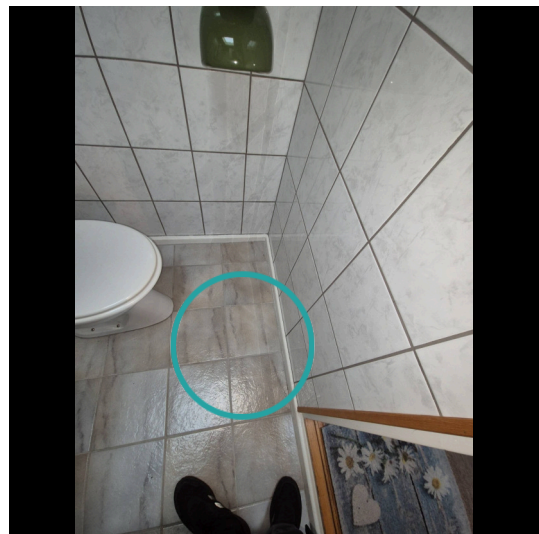
**Stueplan****SKADE:**

Der er gulvklinker og vægfliser med mangelfuld vedhæftning til underlaget bl.a. ved dør

**NOTE:**

Omfanget er på nuværende tidspunkt så begrænset, at der ikke skønnes at være nogen risiko.

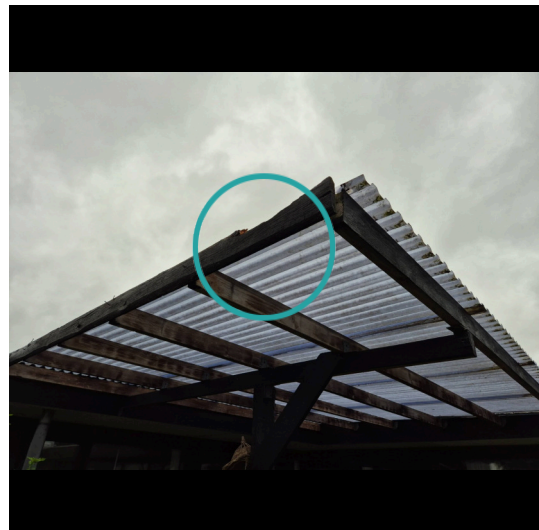
**Tag****SKADE:**

Udvendigt træværk ved og omkring tag har påbegyndende nedbrudt træ. Forholdet er konstateret i stern mod vest

**RISIKO:**

Forholdet skønnes at udvikle sig og svække bygningens struktur over tid.

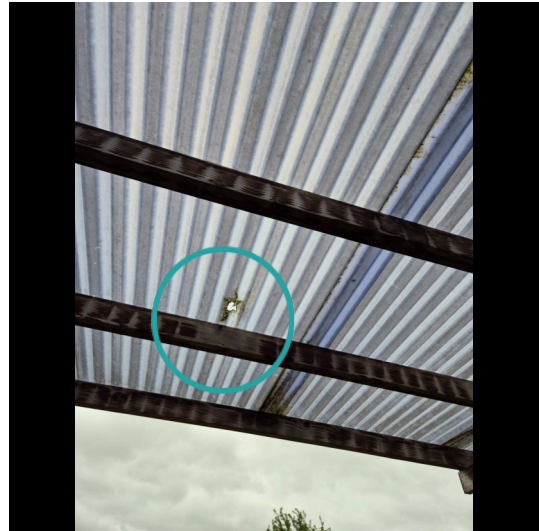
**SKADE:**

Plasttagplader har huller og defekter,

**RISIKO:**

Forholdet kan fortsat udvikle sig, og der er nærliggende risiko for skader på andre bygningsdele.
