Realsyn+ for

Enghavevej 27,  
4892 Kettinge

Dato for besigtigelse: 03-03-2026

LITRA A - Beboelse

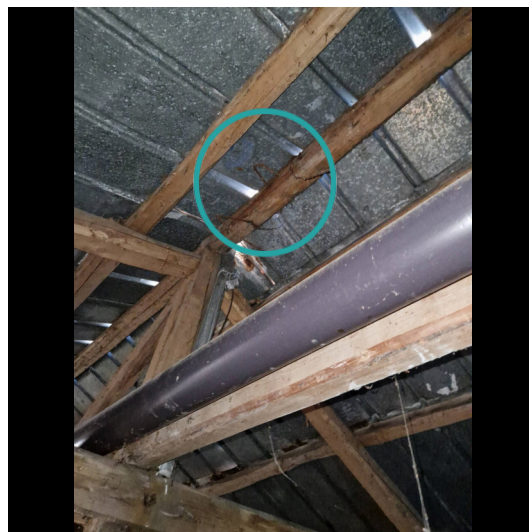
Tætninger ved rygning og skotrender er mangelfulde

Det giver risiko for vandindtrængen ved blæst, nedbør og fygesne.

Udbedringseksempel: Eftergang/montering af bølgeklodser i rygninger. Plader løsnes i nødvendigt omfang. Evt. eksisterende uegnet/defekt tætning fjernes. Eftergang/montering med nye asfaltimpregnerede bølgeklodser de nødvendige områder. Pladerne fastskrues.

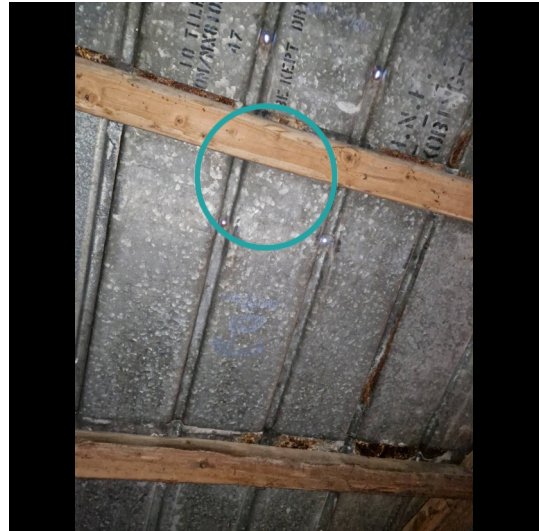
Metalpladerne har påbegyndende tæring og lidt åbne skruehuller

Skaden kan udvikle sig over en længere årrække.

Udbedringseksempel: Udskiftning af ståltagplader som decra. Tagplader nedtages. Tagbelægning af galvaniserede stålplader med stengranulat, som Decra, oplægges på lægteunderlaget og fastsømmes.

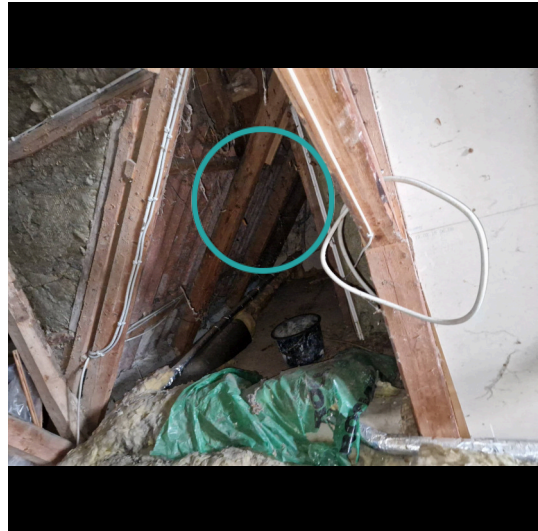
Der er en utæthed ved skotrenden

Det vurderes, at skaden kan udvikle sig på kortere sigt.

Udbedringseksempel: Udskiftning af skotrende. Tagbelægningen langs med skotrende nedtages.

Skotrendebræddeunderlag nedtages. Skotrendeunderlag udføres af ru pløjede brædder, kantlægter i dimension som øvrige taglægter. Brædderne sømmes til spær. Skotrende af zink 12, snit 500 mm, monteres.

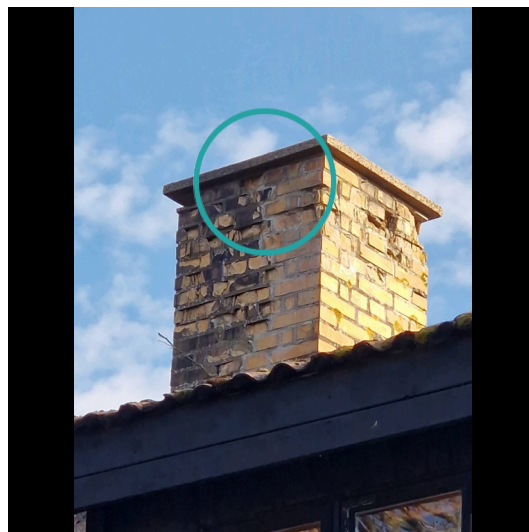
Skorstene fremstår med løse og defekte fuger, og der er revnede/løse/frostsprængte sten

Det vurderes, at skaden kan udvikle sig på længere sigt.

Udbedringseksempel: Udskiftning af defekte sten i skorstensrør af tegl. Defekte sten udhugges manuelt i fritstående skorstensrør med 110 mm vange. Nye maskinstrøgne hulsten indmures i mørtel efter rengøring og vanding. Der fuges med fyldte fuger og pudses med armeret puds. Eftergang af fuger i skorsten af tegl. Forvitrede/løse fuger udbedres ved udkradsning og omfugning. Skadede skorstensfuger udkradses i fuld bredde til dybde min. 25 mm fra den færdige fugeoverflade. Hele fugen udfyldes med kalkcementmørtel KC 35/65/650. Det reparerede murværk skal beskyttes mod udtørring, ved tildækning med plastfolie, og holdes tildækket i mindst 3 døgn.

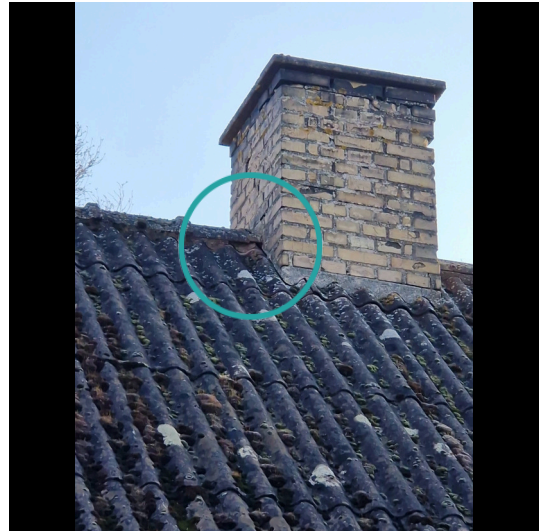
Rygningsmørtel har revner og mangler enkelte steder. Det ses f.eks. mod ved skorsten

Skaden kan udvikle sig over en længere årrække.

Udbedringseksempel: Reparation af rygnings-/grat kit/mørtel. Rygningssten nedtages. Eksisterende rygningssten oplægges i ny mørtel/kit.

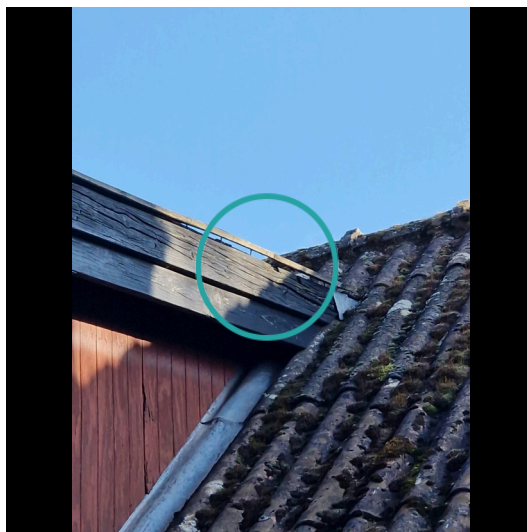
Vindskeder og dækbrædder på kviste er med nedbrydning og mangler fastgørelse

Forholdet kan fortsat udvikle sig, og der er nærliggende risiko for skader på andre bygningsdele.

Udbedringseksempel: Udskiftning af vindskede. Vindskede med dækbræt udføres af ru brædder af fyrretræ, 5. sortering - kvinta, trykimprægneret iht. NTR-klasse AB. Vindskeden afsluttes med dækbræt.

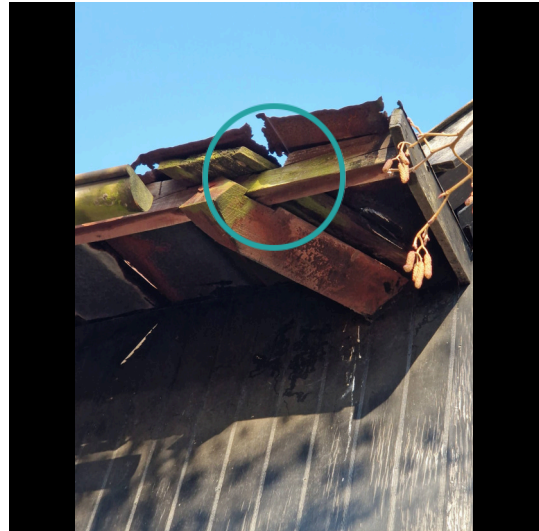
Metalplader er tærede og underliggende træværk er med nedbrydning, det ses den skotrende mod vest

Det vurderes, at skaden kan udvikle sig på kortere sigt.

Opgaven har ikke været mulig at prissætte, det anbefales at kontakte en tømrer med henblik på udredning af opgaven og tilbud på udbedring.

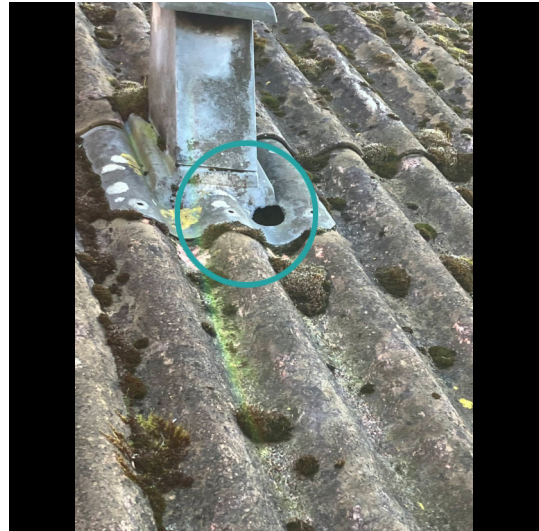
Der er hul i aftrækshætte fra bad, det ses mod gårdrum

Det vurderes, at skaden kan udvikle sig på kortere sigt.

Udbedringseksempel: Udskiftning af taghætte. Eksisterende taghætte nedtages. Taghætte leveres med præmonteret tætningsbånd og monteres på tagflade med tætte samlinger. Eksisterende aftræksrør tilsluttes taghætten.

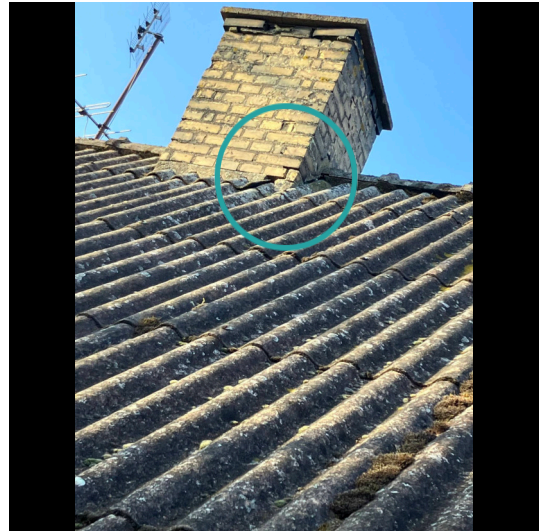
Mørtel inddækninger på skorstene er revnet

Forholdet kan fortsat udvikle sig, og der er nærliggende risiko for skader på andre bygningsdele.

Udbedringseksempel: Udbedring af mørtelinddækning på skorsten. Eksisterende mørtelinddækning udbedres i nødvendigt omfang. Udfaldende/løs/revnet mørtelinddækning udkradses og erstattes med ny mørtelinddækning.

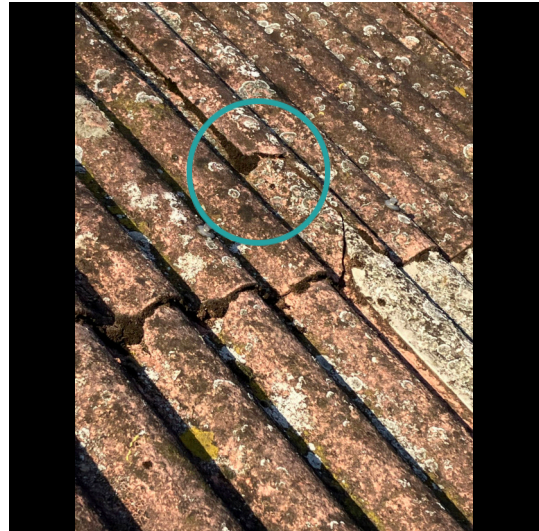
Der er enkelte overfladiske revner i tagplader mod nord, der er begyndende revnedannelser i flere tagplader mod nord, en tagplade har et afbræk på hjørne det ses mod sydøst. Enkelte tagskruer er løse.

Skaden kan udvikle sig over en længere årrække.

Udbedringseksempel: Udskiftning af tagplader eks. som Cembrit oplægges på det eksisterende lægteunderlag, med tætningsbånd i bølgepladernes vandrette overlæg og fastgøres med indfarvede tagskruer, spændskiver og tætningskiver. Udhængsklodser af plast med ventilation monteres over nederste taglægte ved tagfod.

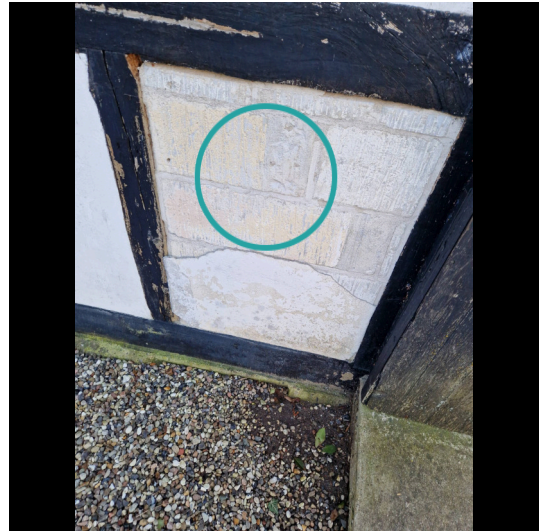
Puds på ydervægge er i områder med mangelfuld vedhæftning blandt andet Ved Porten

Skaden kan udvikle sig over en længere årrække.

Udbedringseksempel: Eftergang af puds på ydervæg. Løst (hult) puds afhugges til præcis begrænsning. Afrenset ydervæg udkastes med mørtel, der afrettes og glattes med trækbræt og slutpudses.

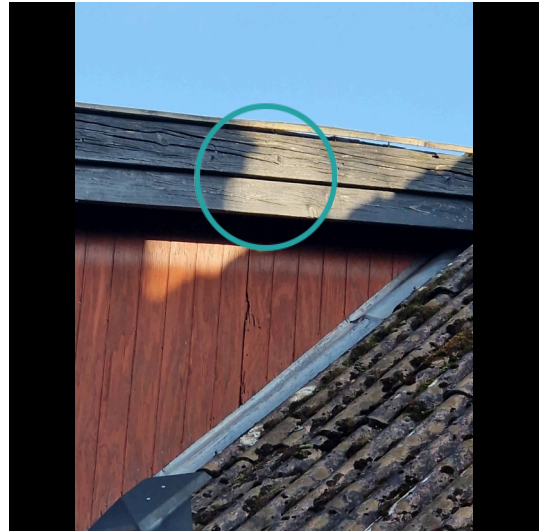
Træbeklædningen på Kvisten er med nedbrydning det ses mod gårdrummet

Skaden kan udvikle sig over en længere årrække.

Udbedringseksempel: Udskiftning med bræddebeklædning af fyrretræ med lister. Bræddebeklædning med lister opsættes på ydervæg og behandles med plastalkydræbeskyttelse. Nedrivning af eksisterende bræddebeklædning. Ny bræddebeklædning monteres. Beklædningen malerbehandles med træbeskyttelse.

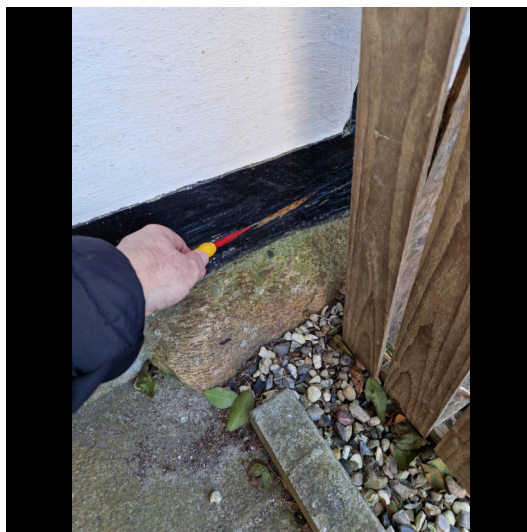
Der er trænedbrydning i bindingsværk bla. nederst over kampesten, der er områder der er med overpudset bindingsværk. Der er stedvist åbne samlinger mellem bindingsværk, det ses bla. mod øst

Det vurderes, at skaden kan udvikle sig på længere sigt.

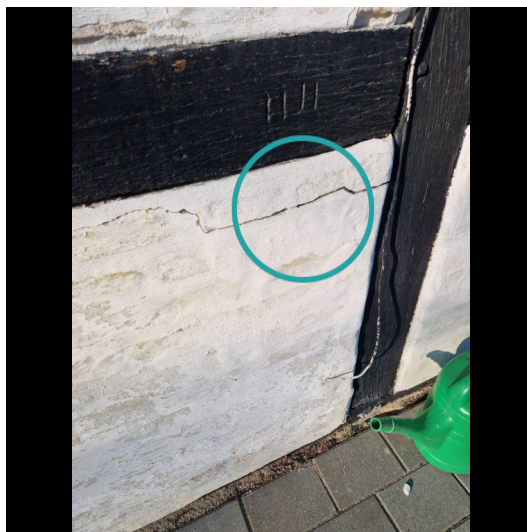
De murede tavler har enkelte revner, mod syd

Det vurderes, at skaden kan udvikle sig på længere sigt.

Udbedringseksempel: Udskiftning af defekte mursten af tegl. Defekte sten udhugges manuelt, maks. 3-4 sten i bredden uden understøtning. Nye/brugte hårdtbrændte, frostfaste sten indmures i mørtel efter rengøring og vanding. Der fuges med fugetype og mørtel som det øvrige murværk.

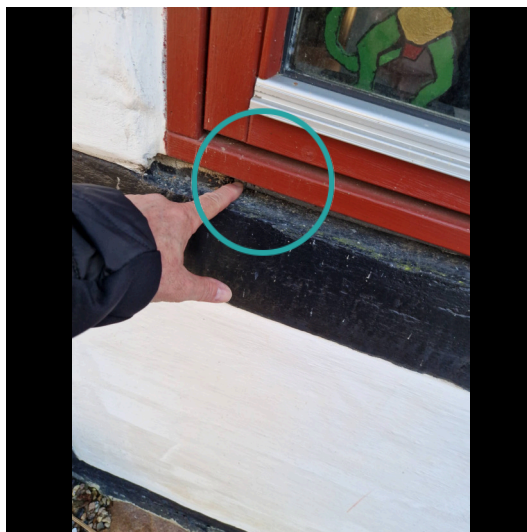
Der er risiko for fugtindtrængen og skader på de underliggende/bagvedliggende konstruktioner på kort sigt.

Udbedringseksempel: Montering af sålbænk. Præfabrikeret sålbænk med vandnæse, rustik overflade og opkant både i enderne og i bagkanten, bredde 150 mm, tykkelse 55/35 mm, lægges i mørtel KC 35/65/650 på glidelag af murpap PF 2000. Sålbænken lægges med fremspring min. 30 mm, og føres min. 30 mm ind i murværket ved falsene. Endefuger holdes helt fri for mørtel og der udfuges med fugemasse, som SikaHyflex-250 Facade. Mørtelfugen udkradses i forkant, dybde 15-20 mm og der fuges med elastisk fugemateriale, som SikaHyflex-250 Facade, på underlag af fugesand og SikaBagstop.

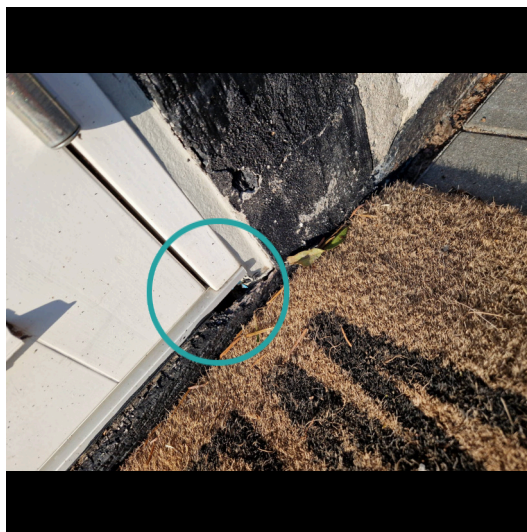
Fuger er mangelfulde under dør mod syd og nord, samt ved vindue tv for varmepumpe

Forholdet kan fortsat udvikle sig, og der er nærliggende risiko for skader på andre bygningsdele.

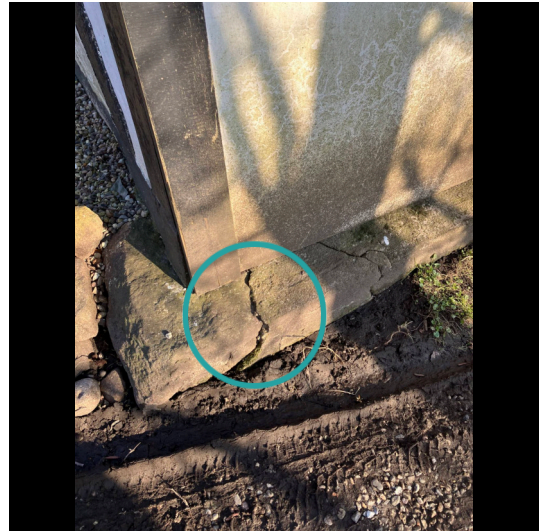
Kampestensokkel har bevægelsesrevner og løse fuger f.eks. på hjørnet ved indkørsel mod nordvest

Forholdet kan fortsat udvikle sig, og der er nærliggende risiko for skader på andre bygningsdele.

Udbedringseksempel: Eftergang af fuger i kampesten. Skadede fuger udkradses, dybde min. 20 mm, afrenses for løse partikler, vandes og fuges med fyldte fuger.

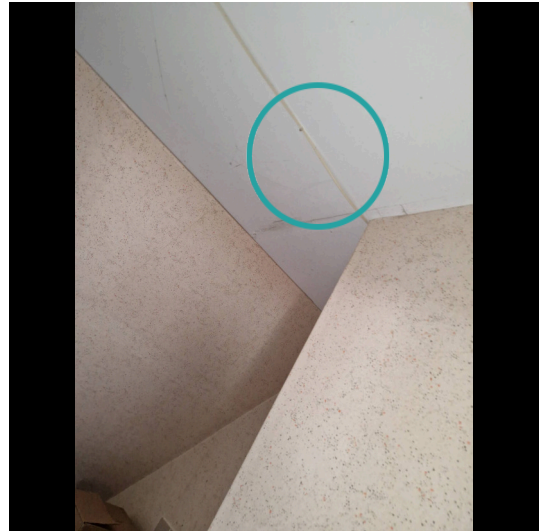
Der er synlige/revnede pladesamlinger i loft

Det vurderes ikke, at skaden vil udvikle sig yderligere.

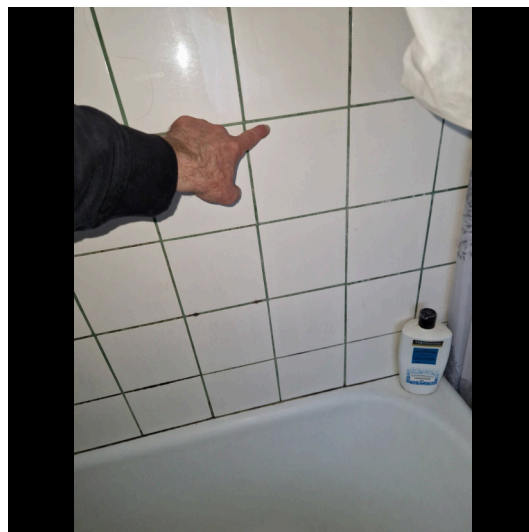
Der er enkelte vægfliser med mangelfuld vedhæftning til underlaget i bruseområdet

Der er tale om vægge med direkte vandbelastning, hvorfor der er risiko for skader på de omkringliggende konstruktioner og installationer.

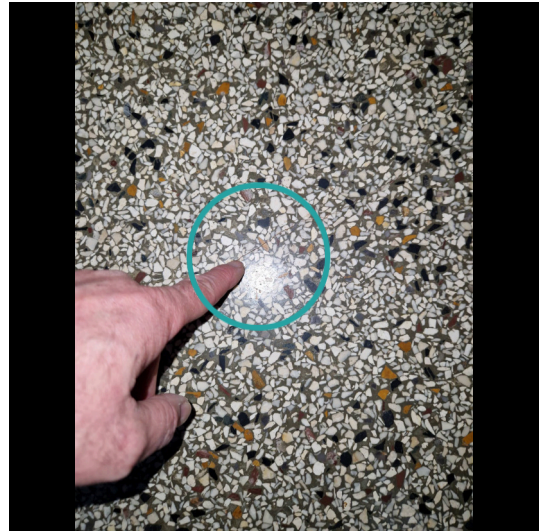
Terrazzobelægningen er revnet

Konstruktionen har henstået sådan i en længere årrække uden følgeskader, der vurderes derfor ikke at være nærliggende risiko for skade.

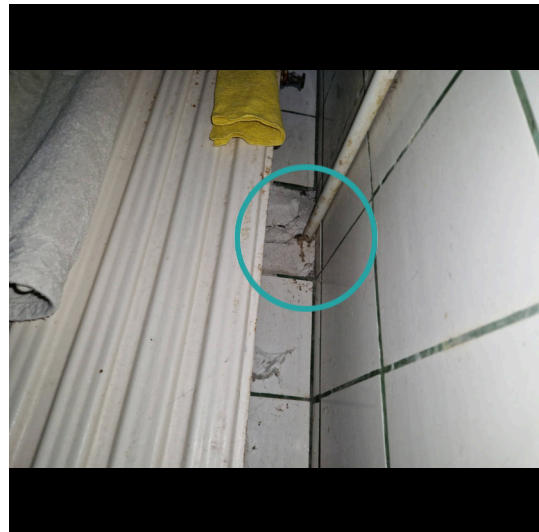
Der er revnede vægfliser samt vægfliser med begrænset vedhæftning til underlaget ved wc, Der er nedfaldende fliser ved radiator og flere skrue huller i vægge

Der er tale om områder, som ikke er vandbelastede. Der vurderes derfor ikke at være nærliggende risiko for skader.

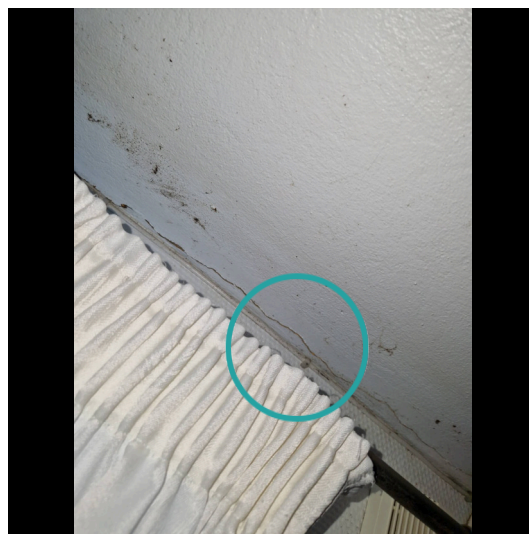
Der er revnedannelser i det pudsede loft

Forholdet skønnes ikke at medføre nogen risiko.

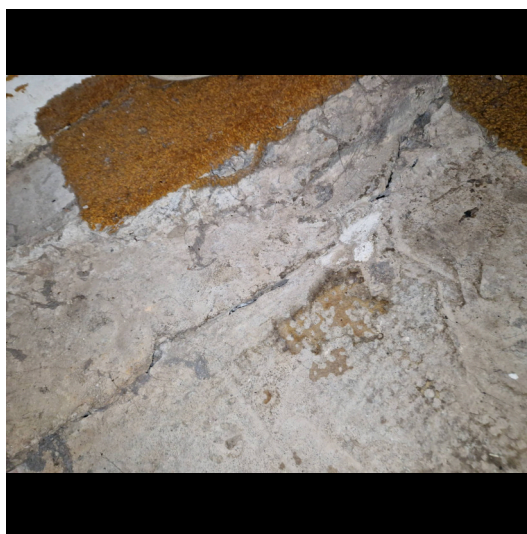
Der er revner i betongulvet

Det vurderes ikke, at skaden vil udvikle sig yderligere.

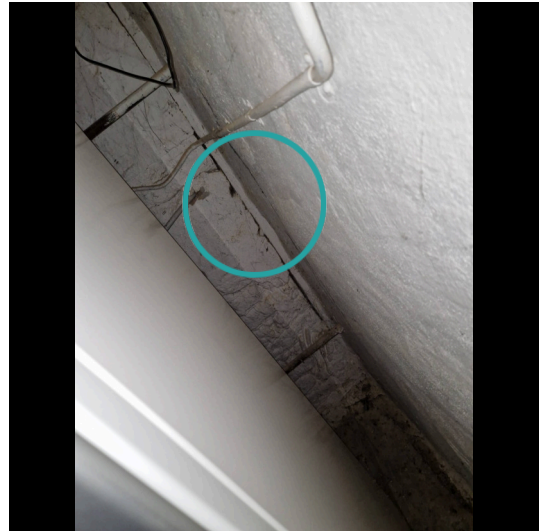
Der er registreret revner i vægge

Forholdet er begrænset og skønnes ikke at vil udvikle sig.

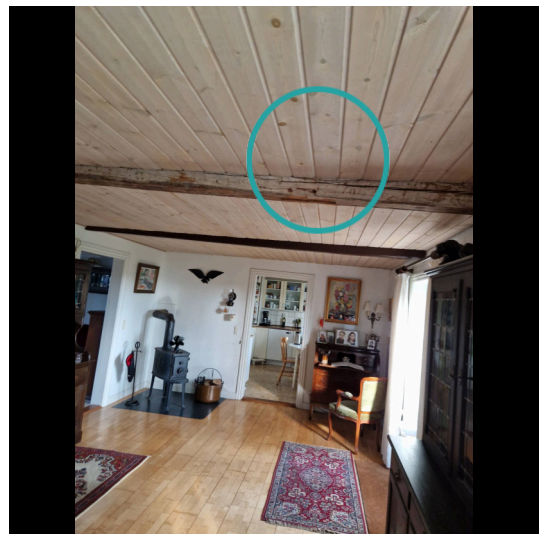
Der er skævheder i loft

Konstruktionen har henstået sådan i en længere årrække uden følgeskader, der vurderes derfor ikke at være nærliggende risiko for skade.

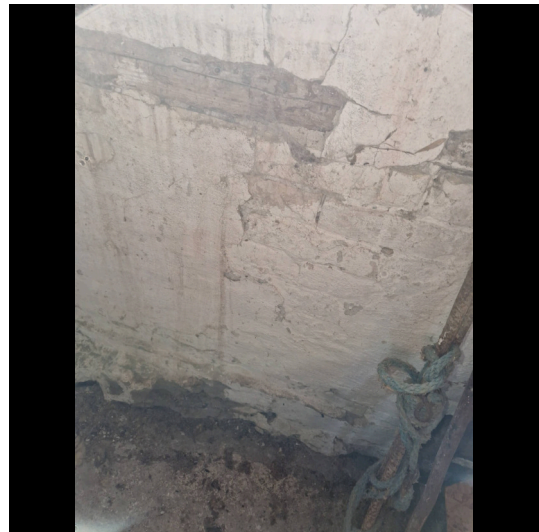
Der er konstateret områder, hvor vægpuds har manglende/begrænset vedhæftning til underlaget

Konstruktionen har henstået sådan i en længere årrække uden følgeskader, der vurderes derfor ikke at være nærliggende risiko for skade.

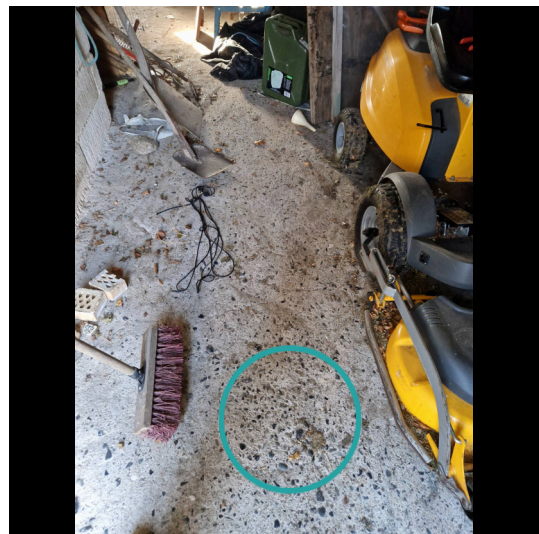
Der er revner, ujævnheder og afskalninger i overfladen på betongulvet

Det vurderes ikke, at skaden vil udvikle sig yderligere.

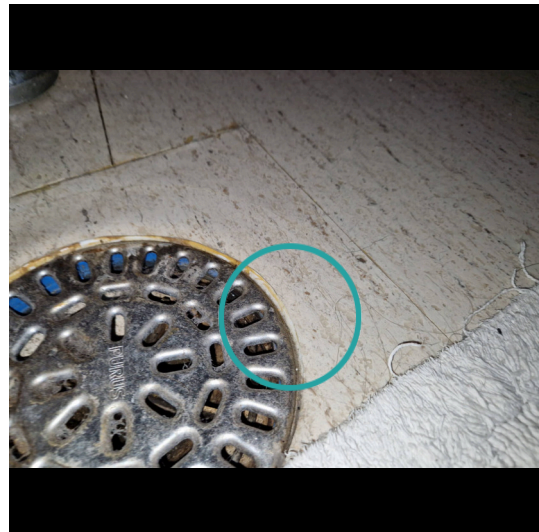
Vinylbelægningen på gulvet har defekte svejsesamlinger ved gulv afløb

Der er tale om mindre defekter i områder, som ikke er vandbelastede. Der vurderes derfor ikke at være nærliggende risiko for skader.

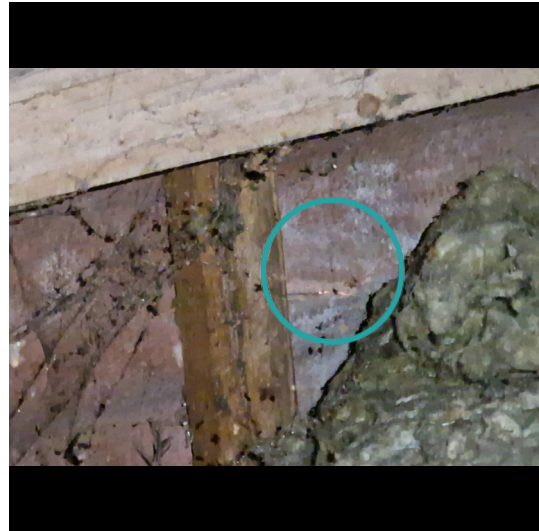
En tagplade er revnet ved skorsten, det ses fra loftlem

Forholdet kan fortsat udvikle sig, og der er nærliggende risiko for skader på andre bygningsdele.
