Realsyn+ for

# REAL

Kelstrupvej 34,  
6100 Haderslev

## Introduktion til VTR rapporten

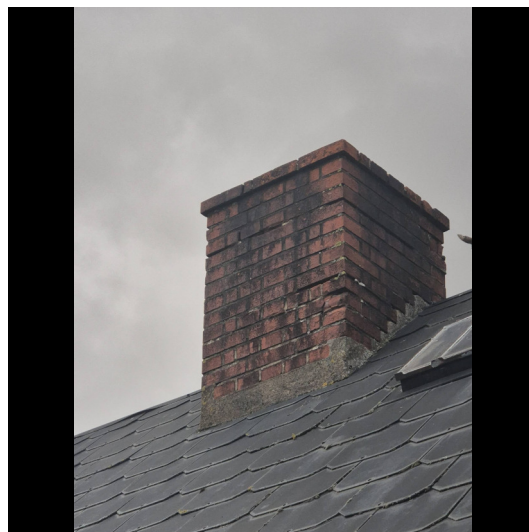
Skorstenen fremstår med udfaldene fuger.

Det vurderes, at skaden kan udvikle sig på længere sigt.

Udbedringseksempel: Eftergang af fuger i skorsten. Fuger udbedres ved udkradsning og omfugning. Skadede skorstenensfuger udkradses i fuld bredde til dybde min. 25 mm fra den færdige fugeoverflade. Hele fugen udfyldes efterfølgende.

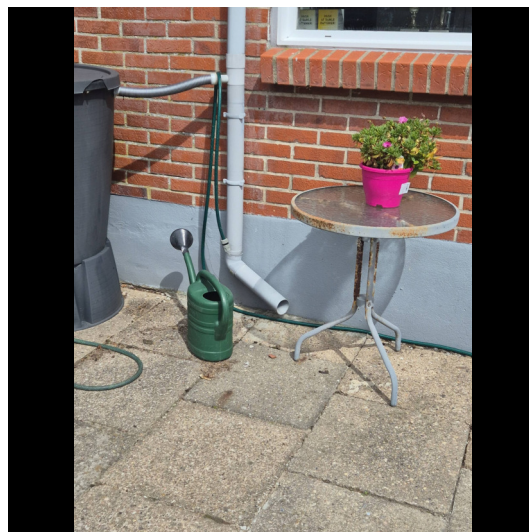
Tagvand bliver ledt ud på terræn ved nedløb

Der er risiko for skade på andre bygningsdele (sokkel).

Udbedringseksempel: Udskiftning af let tagnedløbsrør. Tagnedløbsrør tilsluttes tagrendens tudstykke med bajonetknæ. Nedførsel og brøndkrave tilsluttes nedløbsbrønd. Tagnedløbsrøret monteres til murværk med 2 stk. rørholdere og hængselsstifter.

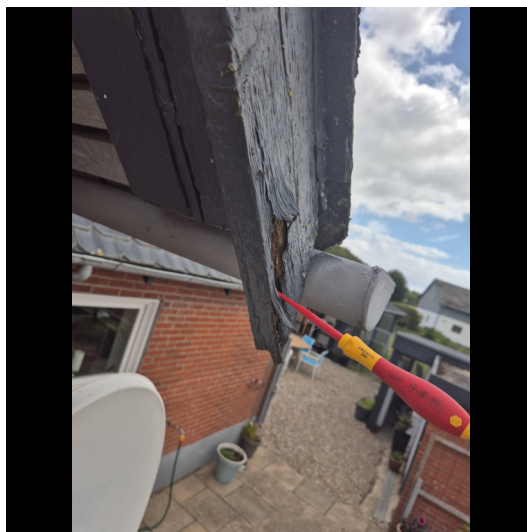
Vindskede mod syd har nedbrydninger.

Det vurderes, at skaden kan udvikle sig på længere sigt.

Udbedringseksempel: Udskiftning af vindskede. Vindskede med dækbræt udføres af ru brædder af fyrretræ, 5. sortering - kvinta, trykimprægneret iht. NTR-klasse AB. Vindskeden afsluttes med dækbræt.

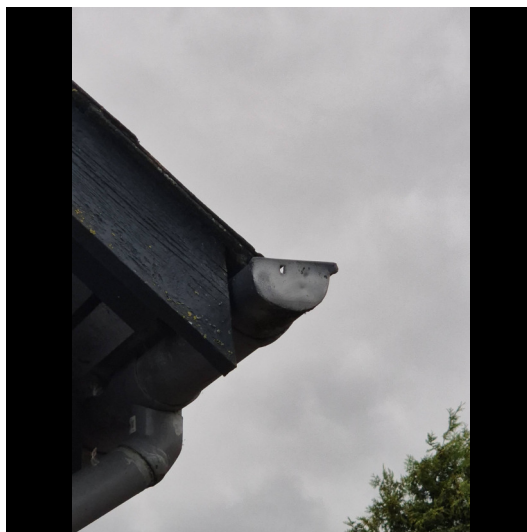
Der ses en defekt/utæt endebund i tagrende mod nord.

Forholdet skønnes ikke at give anledning til skader på andre bygningsdele, men vil på længere sigt udvikle sig.

Udbedringseksempel: Montering af endebund på tagrendens ende. Uden endebund kan det forårsage utilsigtede opfugtning af underliggende bygningsdele.

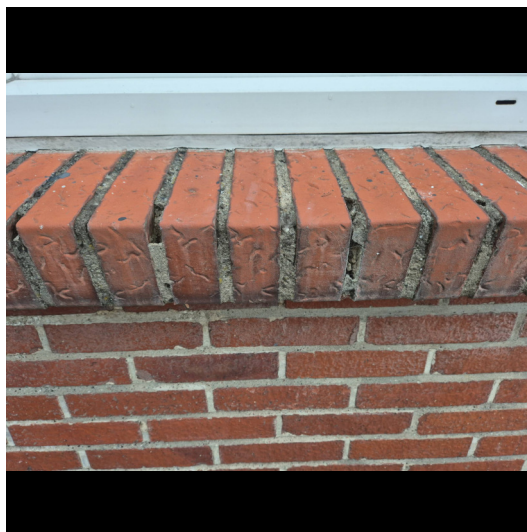
Der er defekte fuger i sålbænke ved vinduer f.eks. mod syd

Det vurderes, at skaden kan udvikle sig på længere sigt.

Udbedringseksempel: Eftergang af fuger. Forvitrede/løse fuger udbedres ved udkradsning og omfugning. Sålbænkens fuger udkradses i fuld bredde til dybde min. 15 mm fra den færdige fugeoverflade. I ældre murværk udkradses til dybde min. 25 mm. Efter rengøring og vanding efterfuges med fyldte fuger.

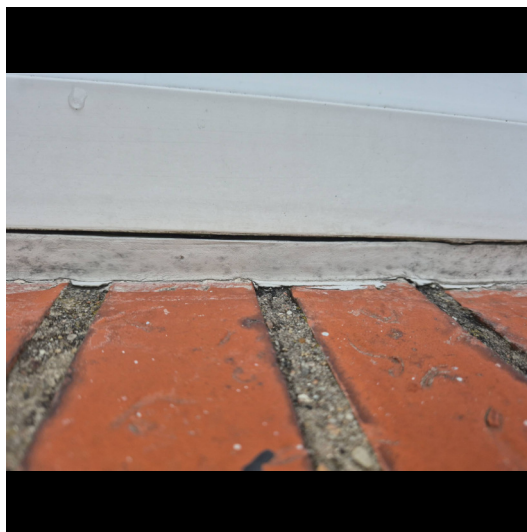
Fuger omkring døre og vinduer har mistet elasticiteten.

Der er risiko for fugtindtrængen og skader på de underliggende/bagvedliggende konstruktioner på længere sigt.

Udbedringseksempel: Eftergang af fuger. Kontaktflader mellem fuge og omgivende bygningsdele afrenses. Udrensning/udkradsning af eksisterende fuge, stopning, fugeunderlag og elastisk fuge.

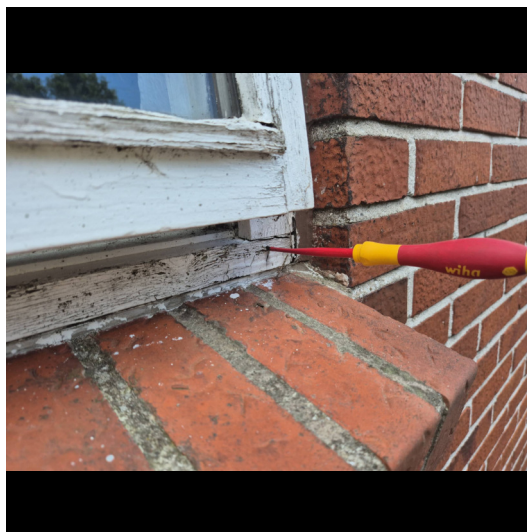
Der er nedbrydning i vinduerne enkelte steder, mest mod nord

Nedbrydningen vurderes at fortsætte på længere sigt.

Udbedringseksempel: Udskiftning af nedbrudt træ. Det nedbrudte træ skæres væk og et stykke træ af samme sort og densitet tildannes nøjagtigt og indsættes i stedet for det beskadigede. Det reparerede område grundes og malebehandles på begge sider. Det udskiftede træværk afvaskes, slibes og males en gang.

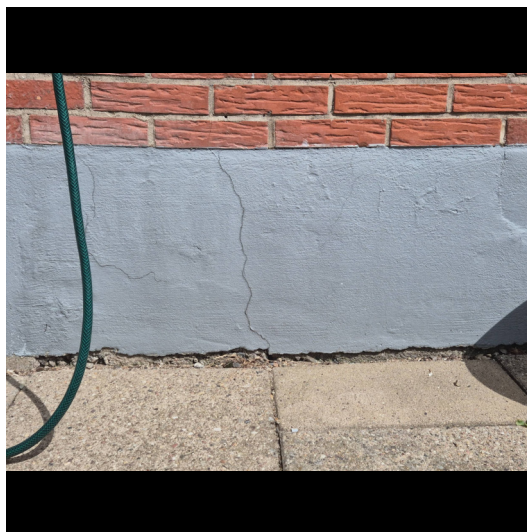
Sokkelpuds er ikke ført under terræn og der ses revnedannelser som fortsætter i murværket, ses mod syd.

Det vurderes, at skaden kan udvikle sig på længere sigt.

Udbedringseksempel: Eftergang af sokkelpuds. Evt. porøs, løstsiddende puds afhugges. Fundamentet afrenses, grundes og slutpudses med mørtel af samme type som den øvrige sokkelpuds. Mørtelen føres min. 100-150 mm under terræn. Maks synlighed på sokkelhøjde 200 mm.

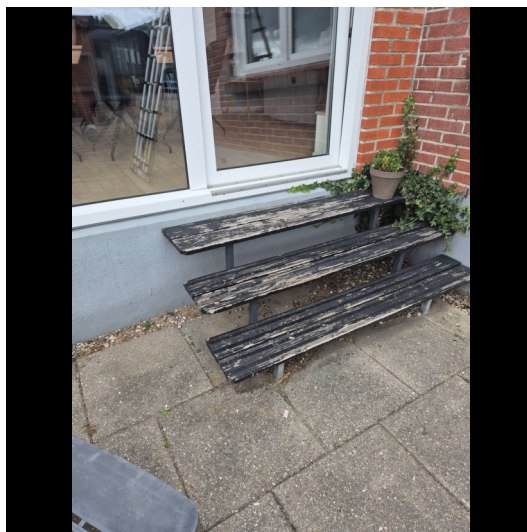
Trappeværn ved terrasse mangler

Da den samlede niveauforskel overstiger 0,5 meter, medfører det manglende værn en direkte risiko for styrt og personskade.

Opgaven vurderes at kunne udbedres af en blikkenslager. Vi anslår at arbejdslønnen er den største del af udbedringsomkostningen og materialer udgør en mindre del. Det anbefales derfor at lade en blikkenslager udbedre opgaven på regning.

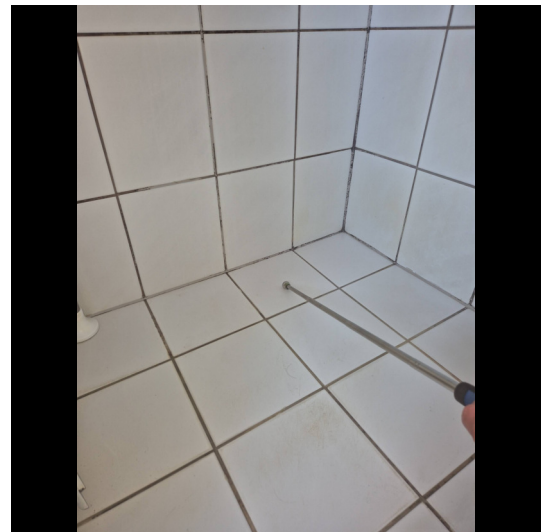
Der er gulvklinter og vægfliser med mangelfuld vedhæftning til underlaget i brusenichen

Der er tale om gulv og væg med direkte vandbelastning, hvorfor der er risiko for skader på de omkringliggende konstruktioner og installationer.

Udbedringseksempel: Udskiftning af fliser/klinker. Aftagning af fliser/klinker. Underlaget rengøres omhyggeligt. Svummelag af cement og fint sand 1:1 arbejdes ind i underlaget. Afretningslag af slidlagsbeton 0-4 mm udlægges, komprimeres og afrettes, lagtykkelse 20 mm. Fleksibel fliseklæb, 3,5 kg/m<sup>2</sup>, påføres. fliser/klinker udlægges, fuges med cementbaseret fugemasse og afrenses. I overgang væg og gulv fuges med silicone fugemasse.

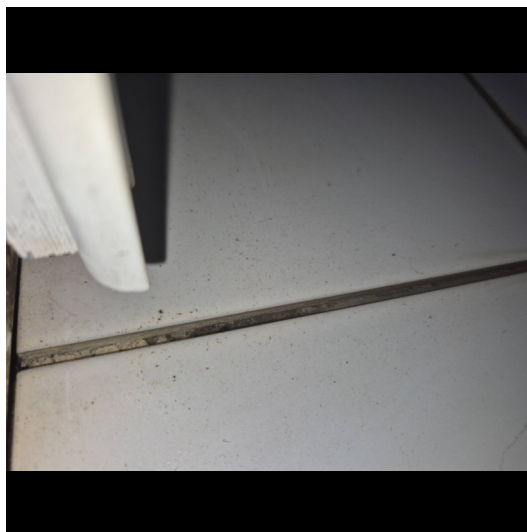
Der er defekte/revnede fuger i bruseniche ved gulv

Der er tale om fuger, som er direkte vandbelastede, hvorfor der er risiko for skader på de omkringliggende konstruktioner og installationer.

Udbedringseksempel: Eftergang af fuger i vådrum. Eksisterende fuger udskæres. Underlaget rengøres omhyggeligt, fugesider affedtes. Fugemassen påføres ved brug af flisebræt, og smøres ud for at fylde mellemrummet mellem fliser og klinker.

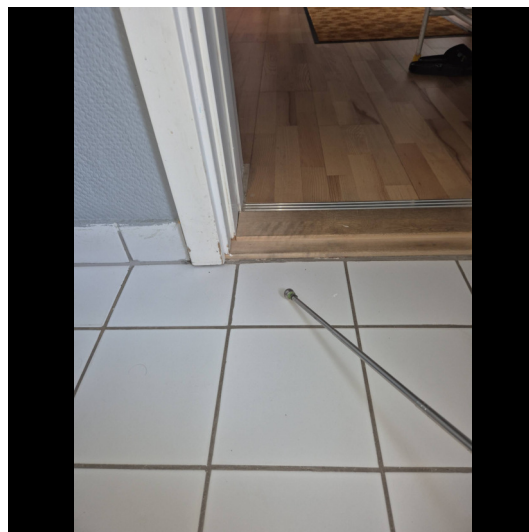
Der er gulvklinter med mangelfuld vedhæftning til underlaget

Der er tale om et mindre område, som ikke er vandbelastet.  
Der vurderes derfor ikke at være nærliggende risiko for skader.

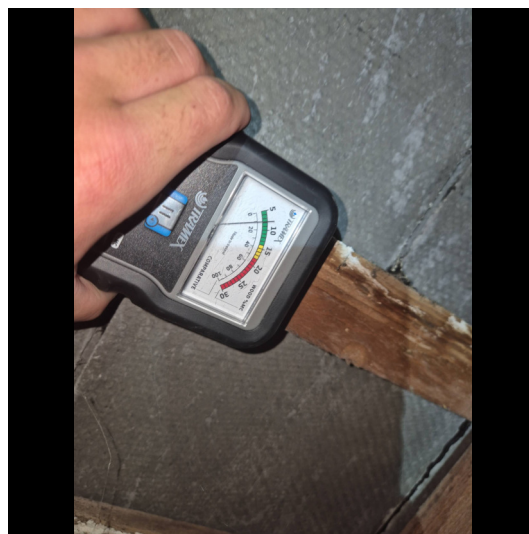
Der ses generelt flere fugtskjolder i lægter.

Forholdet var tørt ved fugtmåling.

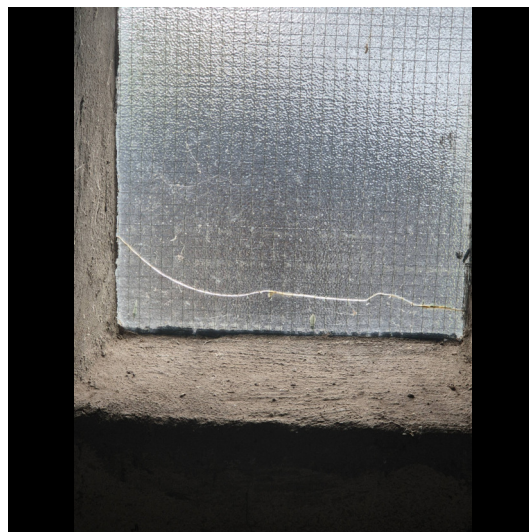
Der ses en revnede rude, mod øst

Forholdet skønnes ikke at medføre nogen risiko.

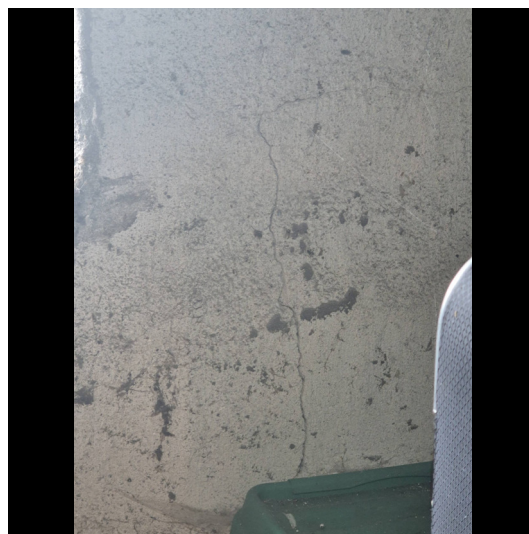
Der er registreret revner i væg mod øst.

Konstruktionen har henstået sådan i en længere årrække uden følgeskader, der vurderes derfor ikke at være nærliggende risiko for skade.

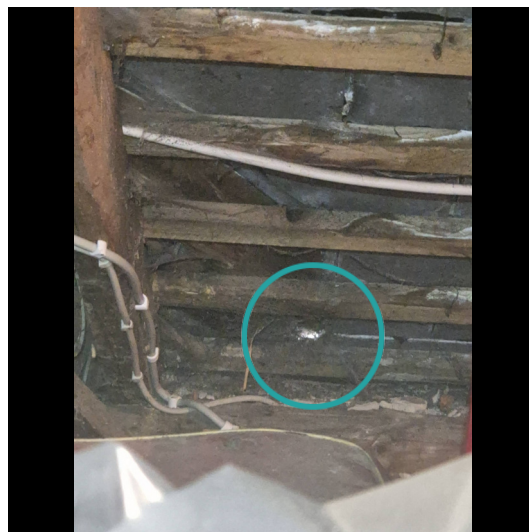
Skotrende mod nord er utæt.

Der er risiko for skade på den underliggende konstruktion.

Udbedringseksempel: Udskiftning af skotrende. Tagbelægningen langs med skotrende nedtages.

Skotrendebræddeunderlag nedtages. Skotrendeunderlag udføres af ru pløjede brædder, kantlægter i dimension som øvrige taglægter. Brædderne sømmes til spær. Skotrende af zink 12, snit 500 mm, monteres.

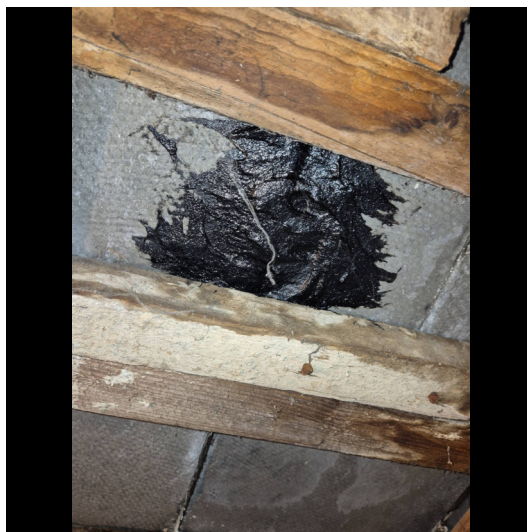
Der er konstateret revnedannelser og mindre gennembrud i skifertagbeklædningen. Der er observeret ukyndigt forsøg på symptom reparation i form af indvendig tætning med tagmasse.

Indvendig tætning forhindrer ikke vandet i at trænge ind i selve tagpladen udefra, hvilket spærrer fugten inde og accelererer materialenedbrydningen. Forholdet medfører nærliggende risiko for skjulte rådskafer i det omgivende træværk samt risiko for fremtidig vandindtrængen og skimmelvækst.

Opgaven vurderes at kunne udbedres af en tømrer. Vi anslår at arbejdslønnen er den største del af udbedringsomkostningen og materialer udgør en mindre del. Det anbefales derfor at lade en tømrer udbedre opgaven på regning.

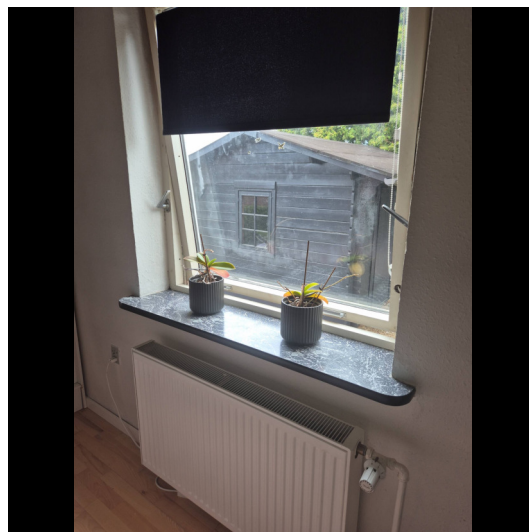
Der ses en punkteret rude i værelse mod nord.

Ruden er derfor ikke længere funktionel, og vil med tiden blive uklar.

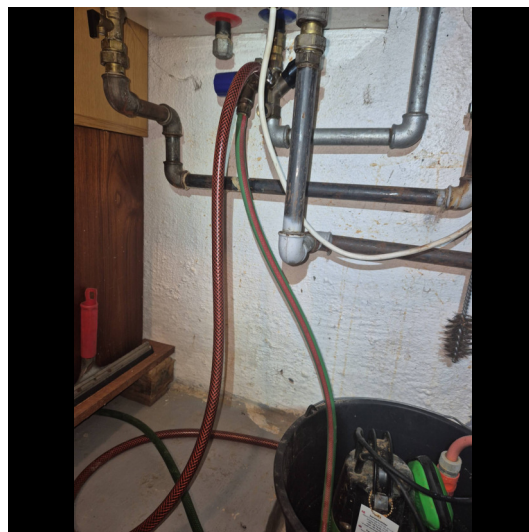
Aftapning, overløb eller kondensvand fra varme-/vandinstallationen er ikke ført til et fast, lovligt gulv afløb. Vandet afledes i stedet via midlertidige slanger til en spand på gulvet udstyret med en dykpumpe.

Der er en betydelig risiko for svigt i den midlertidige pumpeløsning (f.eks. ved strømsvigt, stoppet pumpe eller hvis svømmearmen sætter sig fast). Dette vil medføre overløb på kældergulvet med efterfølgende risiko for fugtskader, opfugtning af vægge og skimmelvækst i kælderen.

Opgaven vurderes at kunne udbedres af en VVS'er. Vi anslår at arbejdslønnen er den største del af udbedringsomkostningen og materialer udgør en mindre del. Det anbefales derfor at lade en VVS'er udbedre opgaven på regning.

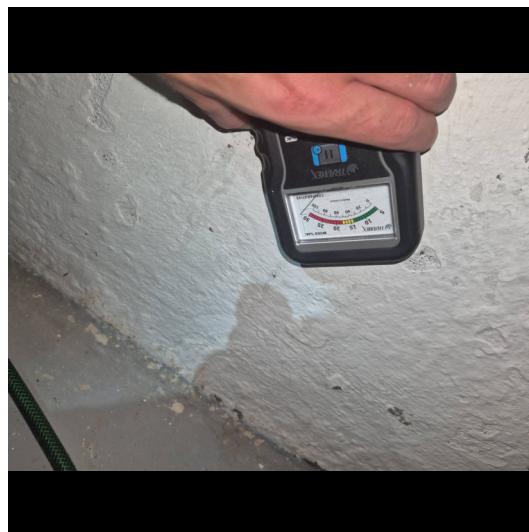
Der er fugtopstigning og fugtgennemtrængning i kældervægge ved trappen.

Konstruktionen har henstået sådan i en længere årrække uden følgeskader, der vurderes derfor ikke at være nærliggende risiko for skade.

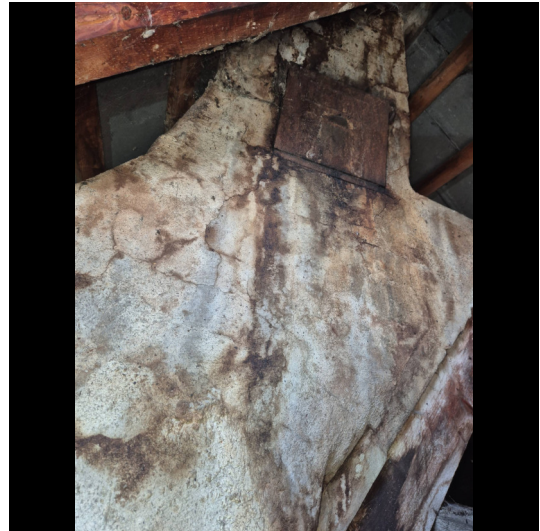
Skorstensoverfladen fremstår med revnedannelser og misfarvninger fra løbesod

Det vurderes, at skaden kan udvikle sig på længere sigt.

Opgaven vurderes at kunne udbedres af et skorstensfirma Vi anslår, at arbejdslønnen er den største del af udbedringsomkostningen, og materialer udgør en mindre del. Det anbefales derfor at lade et tagrensningsfirma udbedre opgaven på regning.

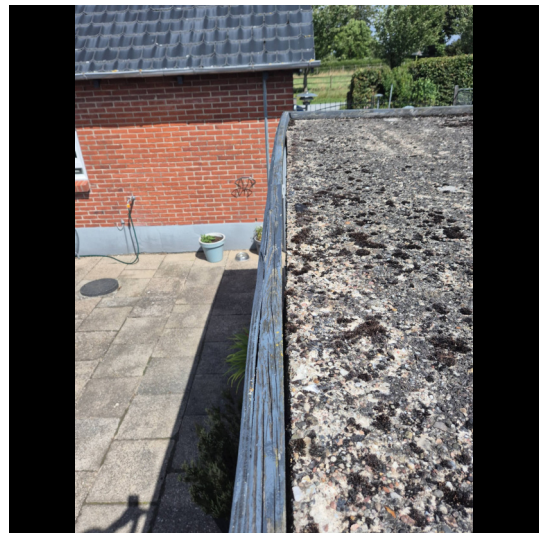
Sternbeklædningen sidder løs mod vest

Udviklingen skønnes at fortsætte, og det kan medføre svigt på længere sigt.

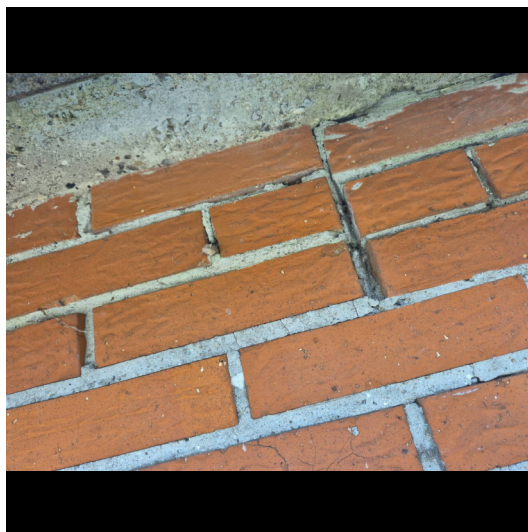
Der ses porøse fuger mod vest

Skaden kan udvikle sig over en længere årrække.

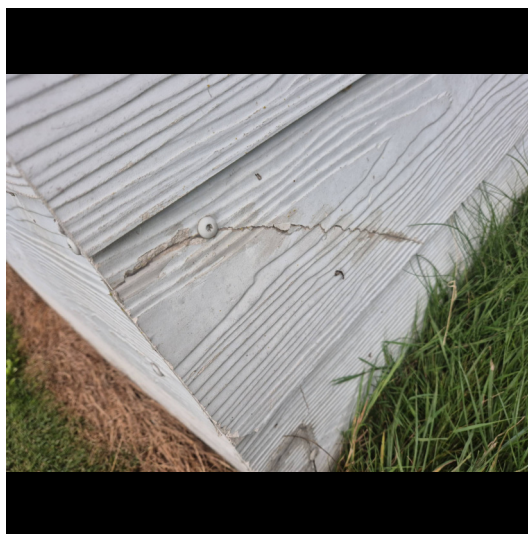
Fibercement brædder fremstår med afskalninger og revnedannelser mod sydøst.

Det vurderes, at skaden kan udvikle sig på længere sigt.

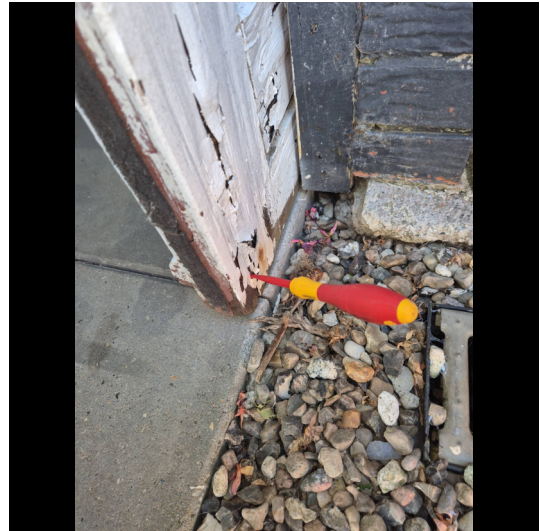
Der er nedbrydninger i karm og ramme på døre mod nord

Nedbrydningen vurderes at fortsætte på længere sigt.

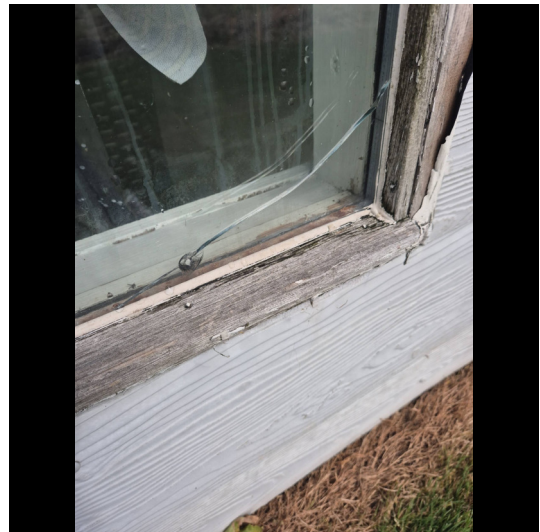
Der ses revnede rude, mod syd

Forholdet skønnes ikke at medføre nogen risiko.

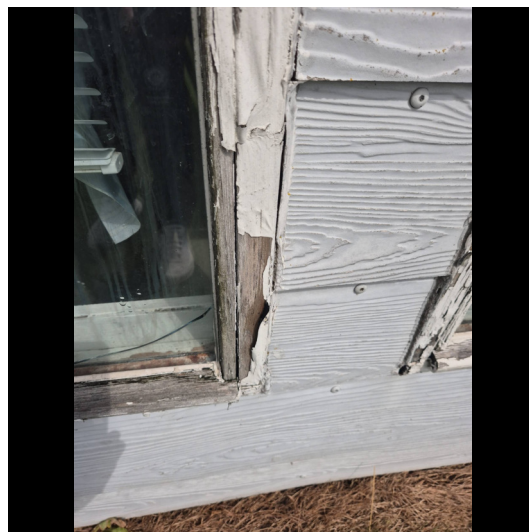
Der er nedbrydning af vinduernes overfladebehandling flere steder bl.a. mod syd

Skaden kan udvikle sig over en længere årrække.

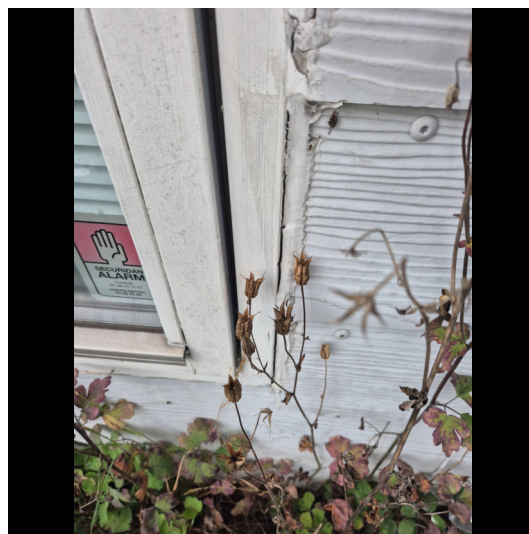
Fuger omkring vinduer har mistet elasticiteten mod øst.

Der er risiko for fugtindtrængen og skader på de underliggende/bagvedliggende konstruktioner på længere sigt.

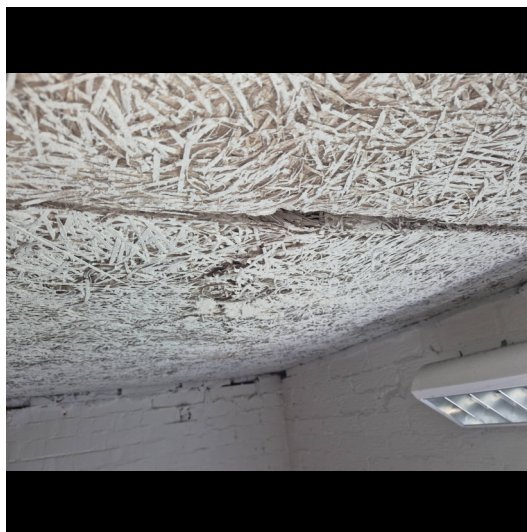
Loftbeklædning har mindre nedbøjninger.

Omfanget er på nuværende tidspunkt så begrænset, at der ikke skønnes at være nogen risiko.

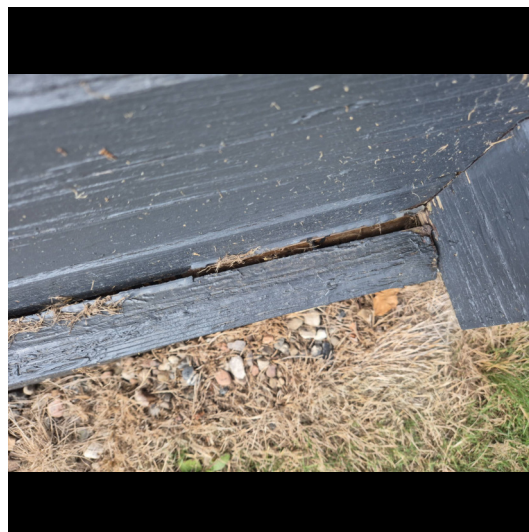
Der er konstateret et markant vandret gab og manglende tæthed i samlingen mellem facadebeklædningen og det underliggende vandbræt (vandnæsen) over sokkelen.

Det åbne gab medfører en nærliggende risiko for, at slagregn og overfladevand ledes direkte ind i den bagvedliggende vægkonstruktion med fare for opfugtning, skjulte rådskader og skimmelvækst i bundrem eller træskelet

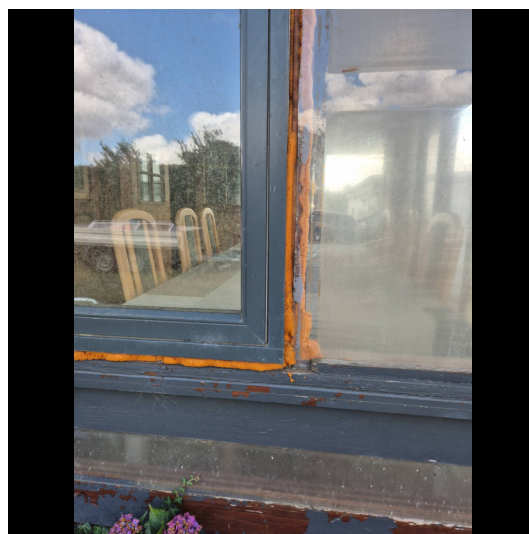
Der mangler fuger omkring vinduer mod nord.

Defekte eller manglende fuger giver risiko for fugtindtrængen og træk på kort sigt. Forholdet vil udvikle sig yderligere med risiko for følgeskader.

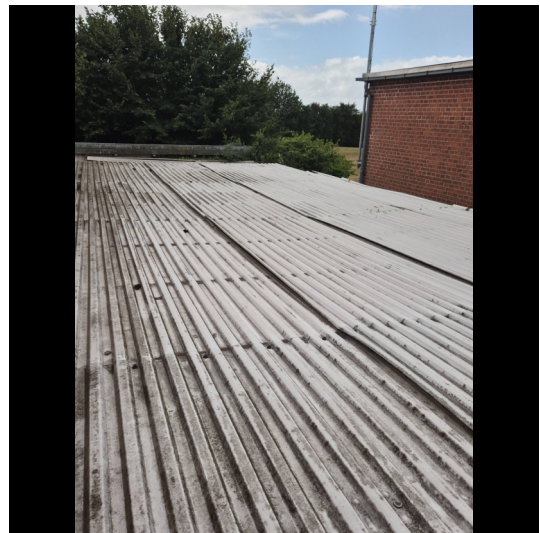
Plasttagplader er ikke tætte i samlinger, og har defekter enkelte steder bl.a. mod syd

Der er nærliggende risiko for skader på de underliggende bygningsdele.

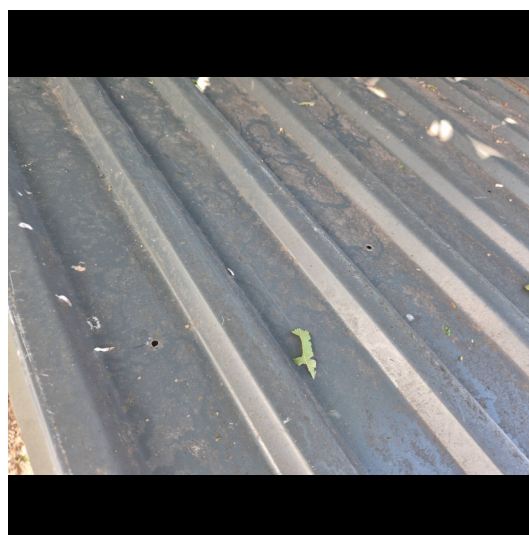
Der ses flere åbne skruehuller i tagbelægningen

Forholdet kan fortsat udvikle sig, og der er nærliggende risiko for skader på andre bygningsdele.

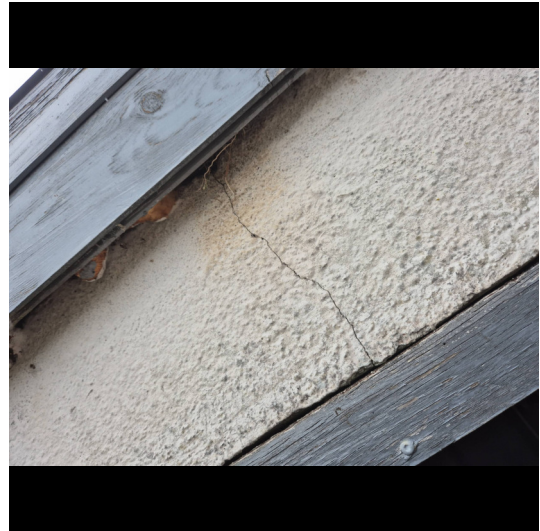
Ydervægge har enkelte revner, bl.a. mod øst

Nævnte revner er af begrænset størrelse – mindre bevægelse over en længere årrække vil givet forekomme – også efter evt. reparationer. Denne type revner er ikke unormale.

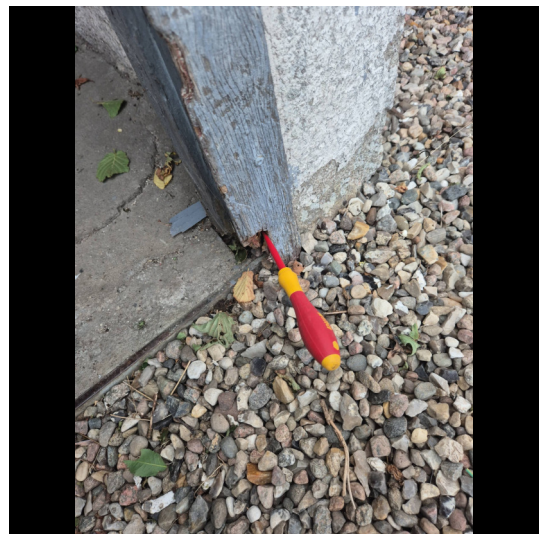
Der er nedbrydninger i karm og ramme på dør til værksted.

Nedbrydningen vurderes at fortsætte på længere sigt.

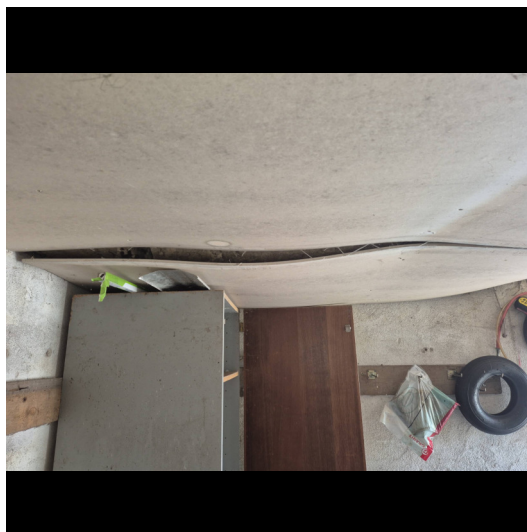
Loftsbeklædning er nedbøjede

Nedbøjningen er markant.
