REAL

Realsyn+ for

Mosevej 12,
4623 Lille Skensved

Dato for besigtigelse: 10-04-2026

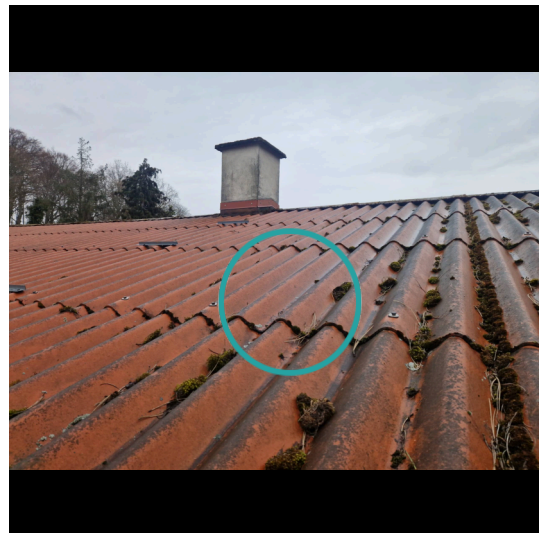
**Tag****SKADE:**

Tag og rygningplader har mindre revnedannelser flere steder, det ses f.eks. mod øst

Skaden vil udvikle sig over en længere årrække.

Udskiftning af rygningplader

Udbedringseksempel: Montering af rygningplader . Evt. eksisterende rygningplader demonteres, herefter montering af nye rygningplader

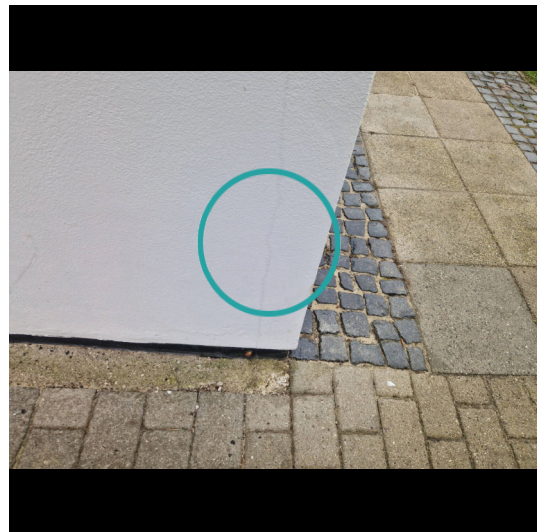
Ydervægge

Facader er generelt fine, der er mindre revnedannelser på hjørner ved isolering, fx mod syd

Konstruktionen har henstået sådan i en længere årrække uden følgeskader, der vurderes derfor ikke at være nærliggende risiko for skade.

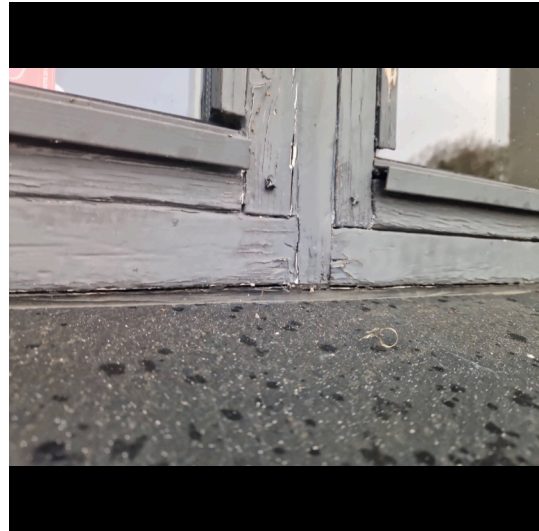
Døre/vinduer/porte

Fuger omkring døre og vinduer har mistet elasticiteten og er revnede i overfladen, ses fx. mod øst

Det vurderes, at skaden kan udvikle sig på længere sigt.

Eftergang af fuger

Udbedringseksempel: Eftergang af fuger. Kontaktflader mellem fuger og omgivende bygningsdele afrenses. Udrensning/udkradsning af eksisterende fuger, stopning, fugeunderlag og elastisk fuger.

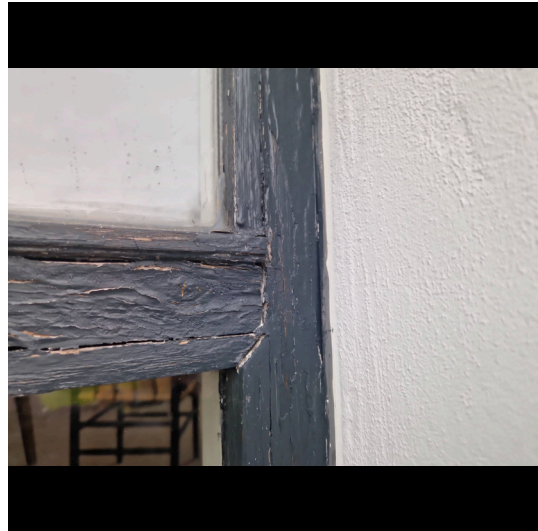
Døre/vinduer/porte

De ældre vinduer er stedvist med åbne samlinger og blødt træ, ses fx mod øst

Det vurderes, at skaden kan udvikle sig på længere sigt.

Udskiftning af nedbrudt træ

Udbedringseksempel: Udskiftning af nedbrudt træ. Det nedbrudte træ skæres væk og et stykke træ af samme sort og densitet tildannes nøjagtigt og indsættes i stedet for det beskadigede. Det reparerede område grundes og malebehandles på begge sider. Det udskiftede træværk afvaskes, slibes og males en gang.

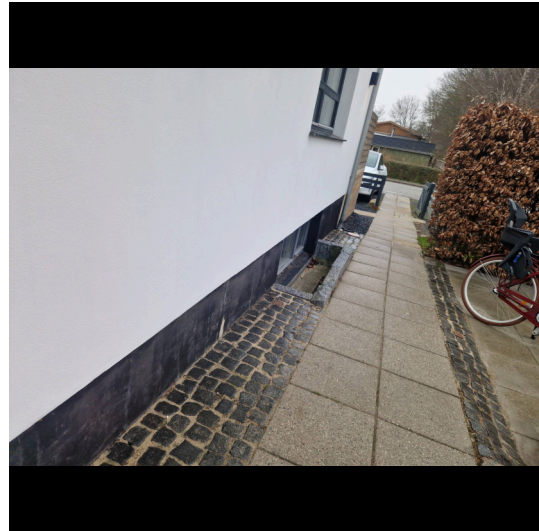
Fundament/sokkel

Der er områder, hvor sokkelpuds har begrænset vedhæftning til underlaget. Ses f.eks. mod øst. Der er stedvist mindre revner

Det vurderes, at skaden kan udvikle sig på længere sigt.

Eftergang af sokkelpuds

Udbedringseksempel: Eftergang af sokkelpuds. Evt. porøs, løstsiddende puds afhugges. Fundamentet afrenses, grundes og slutpuds med mørtel af samme type som den øvrige sokkelpuds. Mørtelen føres min. 100-150 mm under terræn. Maks synlighed på sokkelhøjde 200 mm.

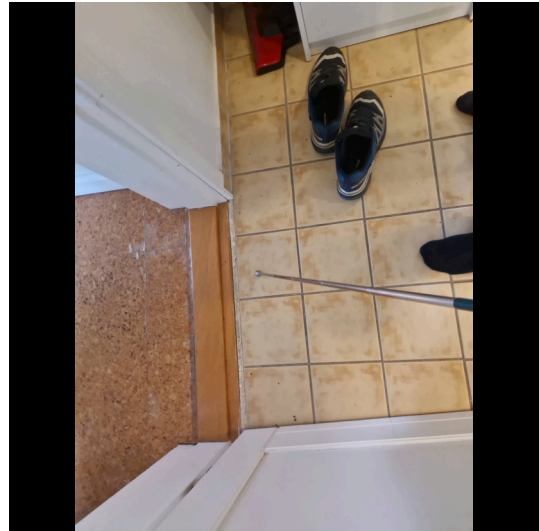
Stueplan

Der er gulvklinter med mangelfuld vedhæftning til underlaget ved dør, samt lidt løst puds ved yderdør

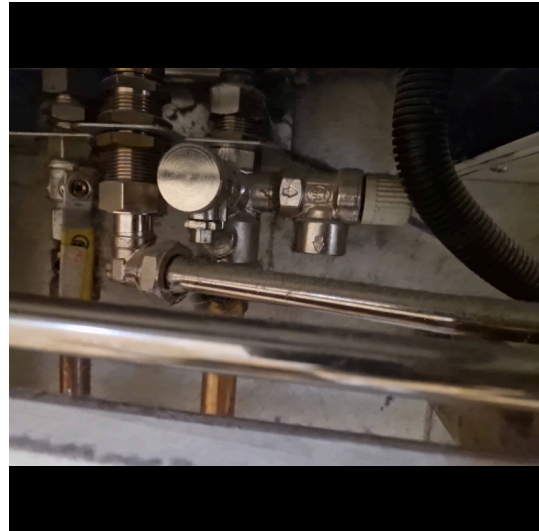
Stueplan

Vandvarmerens afløb fra sikkerhedsventil er ikke ført til afløb

Forholdet kan give anledning til vandskader, hvis sikkerhedsventilen åbner.

Der er ikke tegn på skade ved besigtigelsen - mængden af vand vil være begrænset hvis ventilen åbner

Udbedring af skade/fejl/mangler

Opgaven vurderes at kunne udbedres af en VVS'er. Vi anslår at arbejdslønnen er den største del af udbedringsomkostningen og materialer udgør en mindre del. Det anbefales derfor at lade en VVS'er udbedre opgaven på regning.

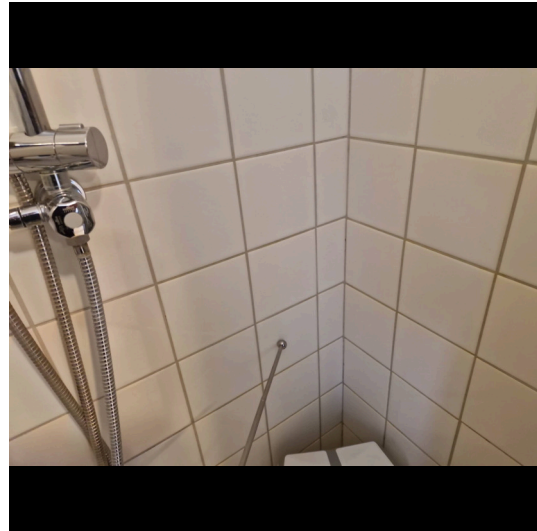
Stueplan

Der er gulvklinter og vægfliser med mangelfuld vedhæftning til underlaget i brusenichen og i umiddelbar nærhed

Der er tale om gulv og væg med direkte vandbelastning, hvorfor der er risiko for skader på de omkringliggende konstruktioner og installationer.

Udskiftning af klinker/fliser

Udbedringseksempel: Udskiftning af vægfliser. Vægfliser aftages. Underlaget rengøres omhyggeligt. Overflader primes og forsegles i hjørner, omkring rørgennemføringer og ved overgang væg/gulv. Heldækkende tætningsmasse påføres. Vægfliser opsættes, fuges og afrenses. I hjørner, og i overgang væg og gulv samt omkring sanitære installationer fuges med elastisk, vådrums siliconefugemasse.

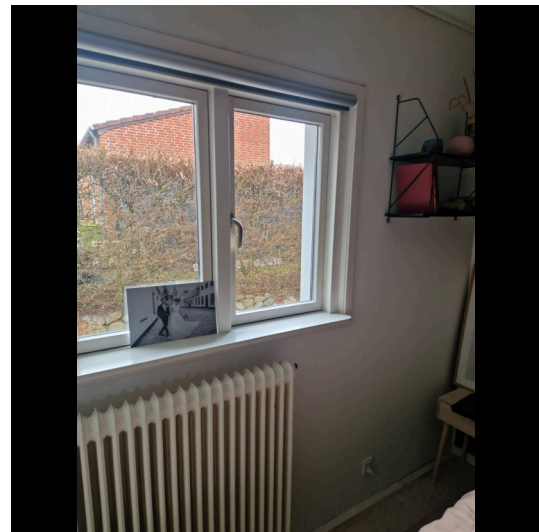
Stueplan

Der er ikke den påbudte redningsåbning i rummet

Der er risiko for personskade i tilfælde af brand.

Etablering af godkendt redningsåbning

Opgaven har ikke været mulig at prissætte, det anbefales at kontakte en tømrer med henblik på udredning af opgaven og tilbud på udbedring.

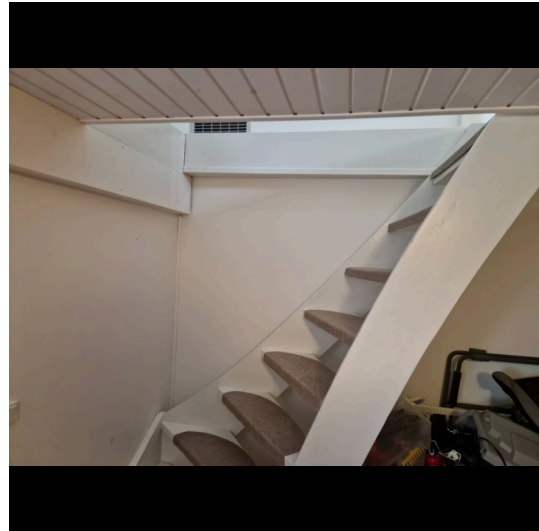
Kælder

Der er ikke udført håndliste ved trappen til kælderen

Der er risiko for personskade.

Montering af værn m. håndliste

Udbedringseksempel: Montering af værn/håndliste.

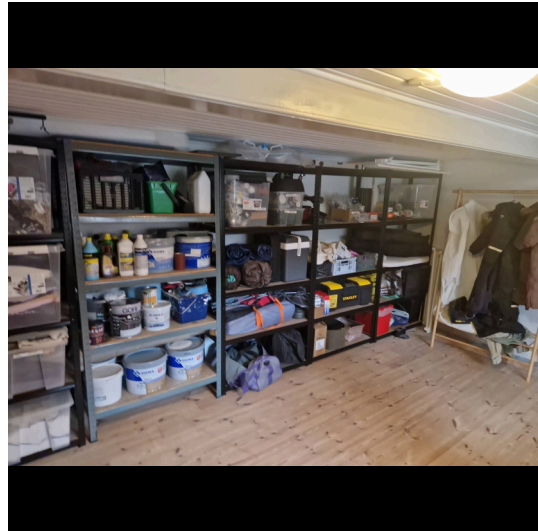
**Kælder****SKADE:**

Der er træbeklædning/organisk beklædning/fugtfølsom beklædning på kældervægge, samt trægulve

Der kunne ikke umiddelbart konstateres opfugtninger i konstruktionerne eller tegn på skader ved besigtigelsen. Konstruktionen har henstået sådan i en længere årrække, og der vurderes derfor ikke at være nærliggende risiko for skader. Organiske belægninger/beklædninger på gulve og vægge i kældre er uhensigtsmæssige, og kan på sigt give fugtrelaterede skader, afhængig af brug af kælder.

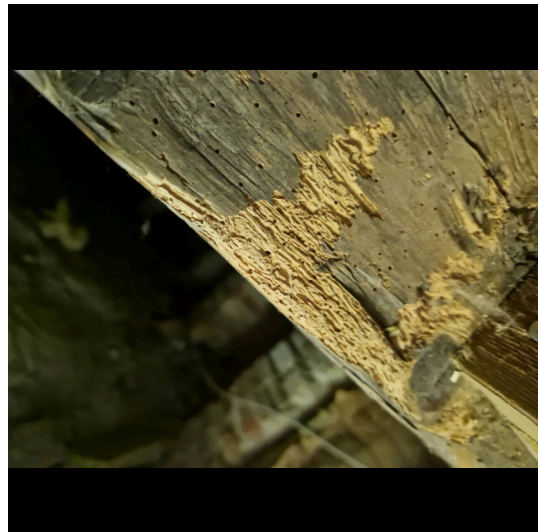
**Kælder****SKADE:**

Gulvbjælker ses med ældre skader efter borebiller

Konstruktionen har henstået sådan i en længere årrække uden følgeskader, der vurderes derfor ikke at være nærliggende risiko for skade.

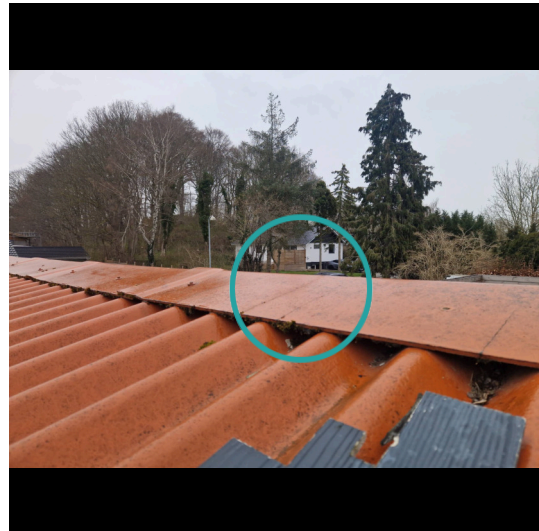
**Tag****SKADE:**

Tag og rygningplader har revner enkelte steder, det ses f.eks. mod øst

Det vurderes, at skaden kan udvikle sig på længere sigt.

Der er ikke tegn på skade ved besigtigelsen

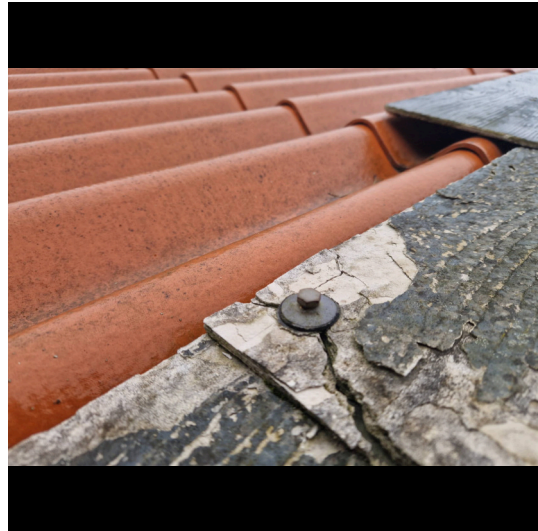
Tag

Inddækningen ved tag i gavle smuldrer (dækbrædt)

Det vurderes, at skaden kan udvikle sig på længere sigt.
