Realsyn+ for

Skanderborgvej 22,
8751 Gedved

Bygningsoversigt

Dato for besigtigelse: 23-04-2026

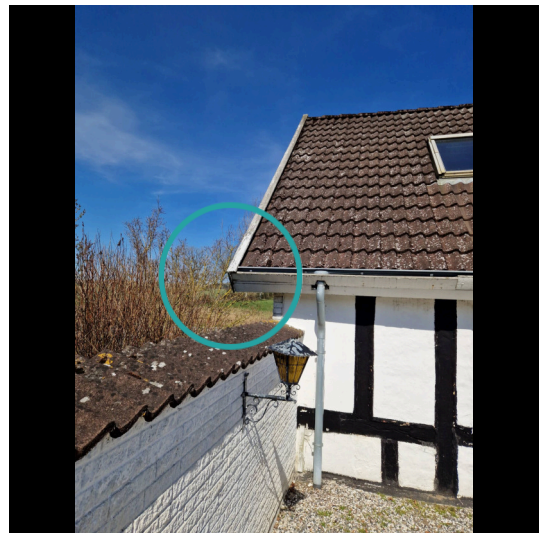
Udvendigt træværk ved og omkring tag har påbegyndende nedbrudt træ. Forholdet er konstateret i vindskeder, dækbrædder og udhængsbrædder mod syd

Forholdet skønnes at udvikle sig og svække bygningens struktur over tid.

Udbedringseksempel: Udskiftning af vindskede. Vindskede med dækbræt udføres af ru brædder af fyrretræ, 5. sortering - kvinta, trykimprægneret iht. NTR-klasse AB. Vindskeden afsluttes med dækbræt.

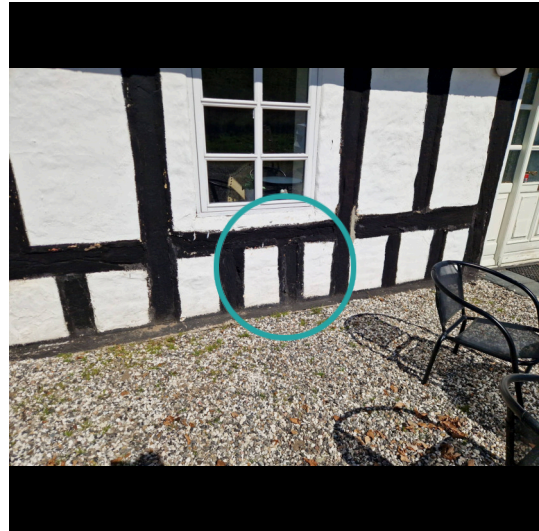
Der er trænedbrydning i bindingsværk samt områder der er med overpudset bindingsværk f.eks mod syd

Det vurderes, at skaden kan udvikle sig på længere sigt.

Opgaven vurderes at kunne udbedres af en tømrer. Vi anslår at arbejdslønnen er den største del af udbedringsomkostningen og materialer udgør en mindre del. Det anbefales derfor at lade en tømrer udbedre opgaven på regning.

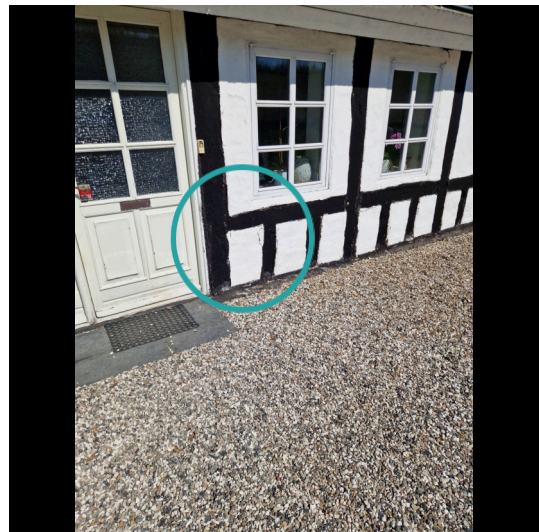
Tavlerne (murværket) mellem bindingsværket er revnet / løse mest mod syd

Det vurderes, at skaden kan udvikle sig på længere sigt.

Udbedringseksempel: Udskiftning af defekte mursten af tegl. Defekte sten udhugges manuelt, maks. 3-4 sten i bredden uden understøtning. Nye/brugte hårdtbrændte, frostfaste sten indmures i mørtel efter rengøring og vanding. Der fuges med fugetype og mørtel som det øvrige murværk.

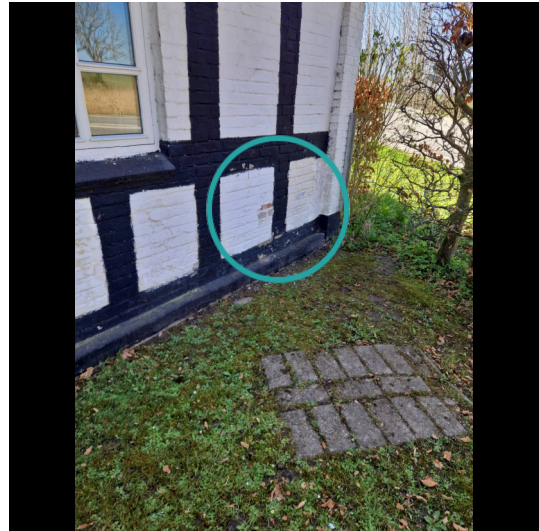
Puds på ydermure er i områder med mangelfuld vedhæftning, afskalninger og revner, se især mod nord

Det vurderes, at skaden kan udvikle sig på længere sigt.

Udbedringseksempel: Eftergang af puds på ydervæg. Løst (hult) puds afhugges til præcis begrænsning. Afrenset ydervæg udkastes med mørtel, der afrettes og glattes med trækbræt og slutpudses.

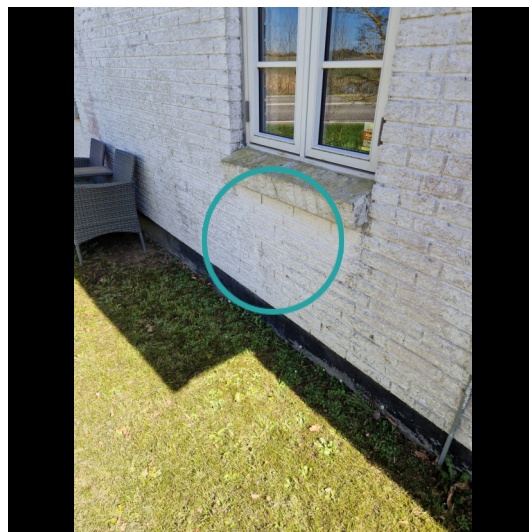
Ydervægge har enkelte revner, bl.a. mod vest

Forholdet vurderes at give anledning til fugtindtrængning, hvilket kan medføre skader på de bagvedliggende konstruktioner på sigt. Revnerne vurderes i sig selv at være stabile, men er dog af en sådan karakter, at yderligere udvikling over en længere årrække samt mindre revnedannelse efter reparation kan forekomme.

Udbedringseksempel: Eftergang af puds på ydervæg. Løst (hult) puds afhugges til præcis begrænsning. Afrenset ydervæg udkastes med mørtel, der afrettes og glattes med trækbræt og slutpudses.

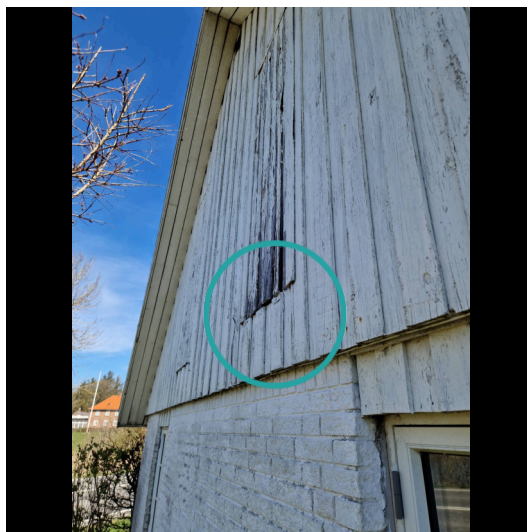
Træbeklædningen er nedbrudt på gavltrekanter

Det må påregnes, at forholdet vil udvikle sig på længere sigt.

Udbedringseksempel: Udskiftning med bræddebeklædning af fyrretræ med lister. Bræddebeklædning med lister opsættes på ydervæg og behandles med plastalkydræbeskyttelse. Nedrivning af eksisterende bræddebeklædning. Ny bræddebeklædning monteres. Beklædningen malerbehandles med træbeskyttelse.

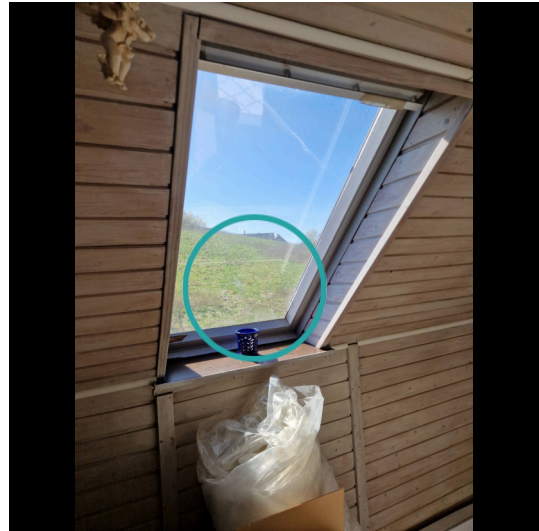
Der er flere punkterede termoruder, f.eks. i ovenlys

Ruden er derfor ikke længere funktionel, og vil med tiden blive uklar.

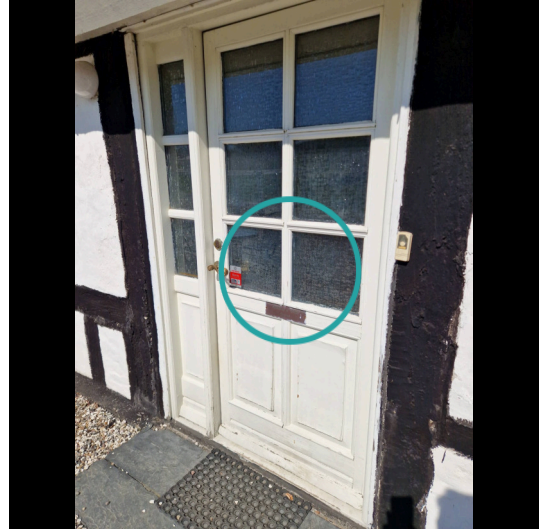
Der er nedbrydninger i karm og ramme på dør mod entré

Nedbrydningen vurderes at fortsætte på længere sigt.

Udbedringseksempel: Udskiftning af træ. Det nedbrudte træ skæres væk og et stykke træ af samme sort og densitet tildannes nøjagtigt og indsættes i stedet for det beskadigede. Det reparerede område grundes og malebehandles på begge sider. Døren afvaskes, slibes og males en gang.

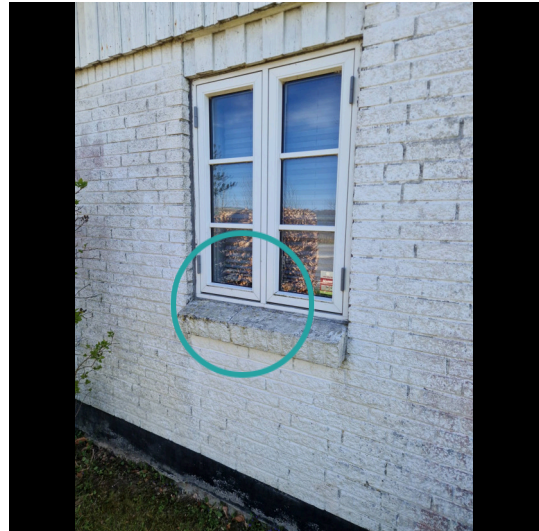
Fuger omkring døre og vinduer har mistet elasticiteten, og mangler vedhæftning mellem murværk og karm

Det vurderes, at skaden kan udvikle sig på længere sigt.

Udbedringseksempel: Eftergang af fuger. Kontaktflader mellem fuger og omgivende bygningsdele afrenses. Udrensning/udkradsning af eksisterende fuger, stopning, fugeunderlag og elastisk fuger.

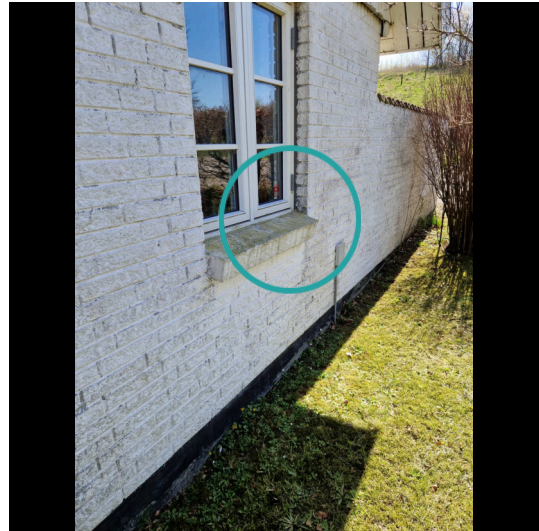
Murede sålbænke har revnedannelser. Dette ses især ved vinduer mod vej

Omfanget er på nuværende tidspunkt så begrænset, at der ikke skønnes at være nogen risiko.

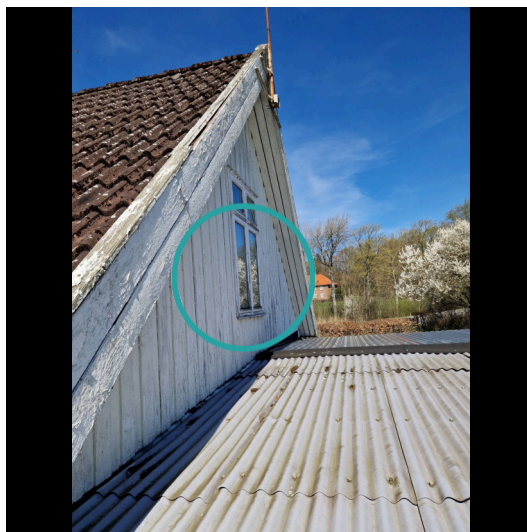
Der er nedbrydning i vinduerne enkelte steder, f.eks. mod øst

Nedbrydningen vurderes at fortsætte på længere sigt.

Udbedringseksempel: Udskiftning af nedbrudt træ. Det nedbrudte træ skæres væk og et stykke træ af samme sort og densitet tildannes nøjagtigt og indsættes i stedet for det beskadigede. Det reparerede område grundes og malebehandles på begge sider. Det udskiftede træværk afvaskes, slibes og males en gang.

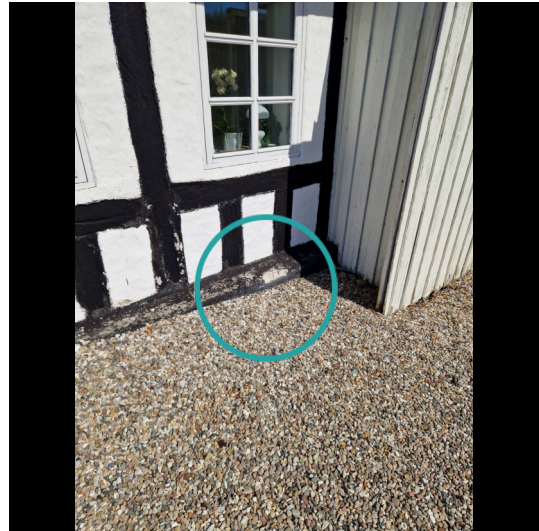
Sokkelpuds er i områder revnet og afskallet og har mangelfuld vedhæftning til underlaget, f.eks. mod syd

Det vurderes, at skaden kan udvikle sig på længere sigt.

Udbedringseksempel: Eftergang af sokkelpuds. Evt. porøs, løstsiddende puds afhugges. Fundamentet afrenses, grundes og slutpuds med mørtel af samme type som den øvrige sokkelpuds. Mørtelen føres min. 100-150 mm under terræn. Maks synlighed på sokkelhøjde 200 mm.

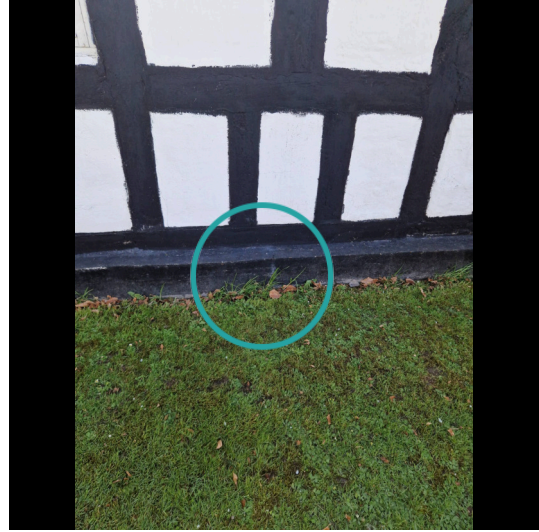
Der er enkelte revner i sokkel især mod nord

Revnedannelserne skønnes at være i ro - mindre bevægelse over en længere årrække samt mindre revnedannelse efter reparation kan dog forekomme. Mindre revner er almindeligt forekommende i ældre bygninger.

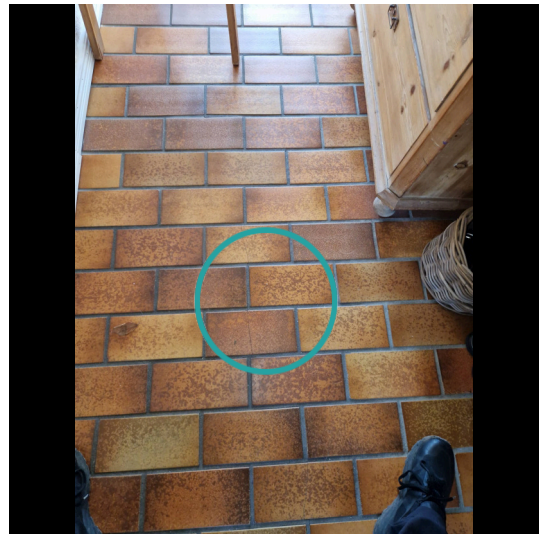
Der er revnede gulvklinter samt gulvklinter med begrænset vedhæftning til underlaget

Omfanget er på nuværende tidspunkt så begrænset, at der ikke skønnes at være nogen risiko.

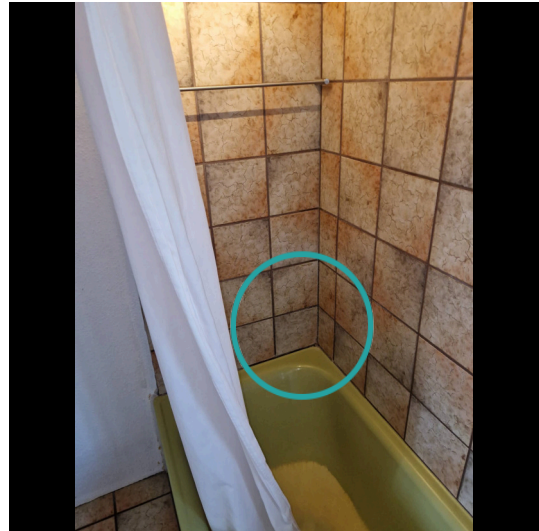
Der er defekte fuger omkring badekar

Der er tale om fuger, som er direkte vandbelastede, hvorfor der er risiko for skader på de omkringliggende konstruktioner og installationer.

Udbedringseksempel: Eftergang af fuger. Eksisterende fuger udskæres. Underlaget rengøres omhyggeligt, fugesider affedtes.

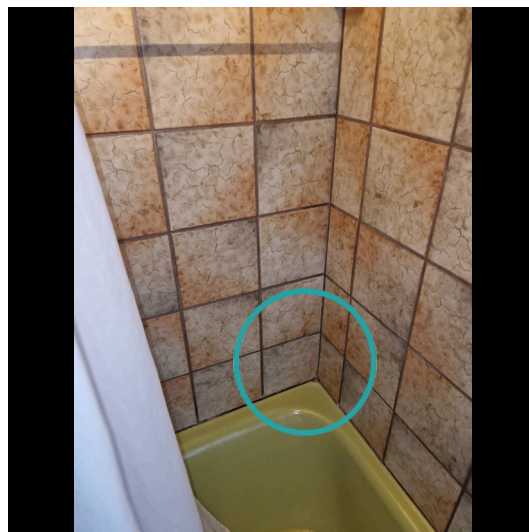
Der er enkelte vægfliser med mangelfuld vedhæftning til underlaget ved badekar

Der er tale om vægge med direkte vandbelastning, hvorfor der er risiko for skader på de omkringliggende konstruktioner og installationer.

Udbedringseksempel: Udskiftning af vægfliser. Vægfliser aftages. Underlaget rengøres omhyggeligt. Overflader primes og forsegles i hjørner, omkring rørgennemføringer og ved overgang væg/gulv. Heldækkende tætningsmasse påføres. Vægfliser opsættes, fuges og afrenses. I hjørner, og i overgang væg og gulv samt omkring sanitære installationer fuges med elastisk, vådrums siliconefugemasse.

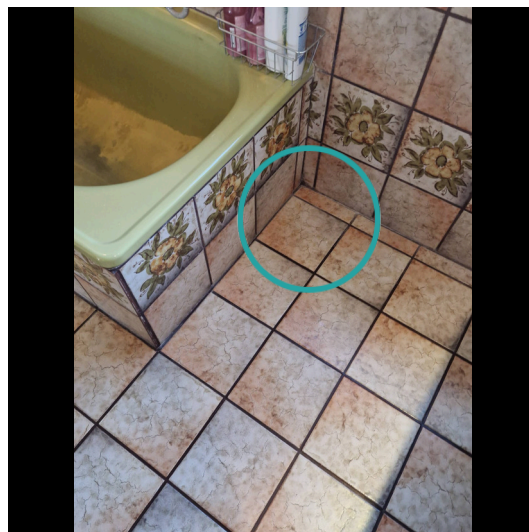
Der er gulvklinker med mangelfuld vedhæftning til underlaget, f.eks langs badekar

Der er tale om gulv med direkte vandbelastning, hvorfor der er risiko for skader på de omkringliggende konstruktioner og installationer.

Udbedringseksempel: Udskiftning af klinker/fliser og vådrumsbehandling. klinker/fliser aftages. Underlaget rengøres omhyggeligt. Gulvet vådrumsbehandles. Der skal anvendes et komplet system til vandtætning med produkter fra samme godkendelse. Overflader primes og forsegles i hjørner, omkring rørgennemføringer og ved overgang væg/gulv. Heldækkende tætningsmasse påføres. Gulvkliv. udlægges, fuges og afrenses. I hjørner, og i overgang væg og gulv samt omkring sanitære installationer fuges med elastisk, vådrums siliconefugemasse.

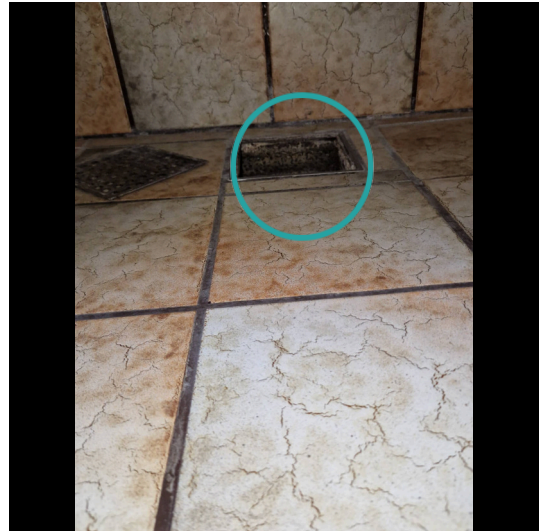
Der er afstand og synlig betonkant mellem afløbsskål og rist i gulv afløb ved håndvasken

Gulv afløbet er ikke vandbelastet fra gulvoverfladen, og der skønnes derfor ikke at være nærliggende risiko for skader.

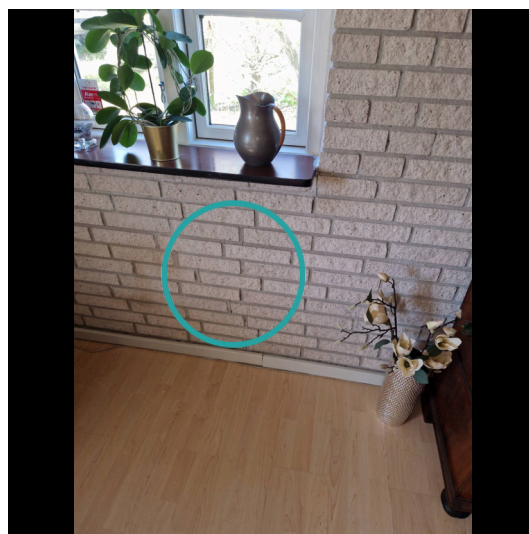
Der er registreret revner i vægge i gavl

Forholdet vil formentlig udvikle sig på længere sigt.

Udbedringseksempel: Udskiftning af defekte mursten af tegl. Defekte sten udhugges manuelt, maks. 3-4 sten i bredden uden understøtning. Nye/brugte hårdtbrændte, frostfaste sten indmures i mørtel efter rengøring og vanding. Der fuges med fugetype og mørtel som det øvrige murværk.

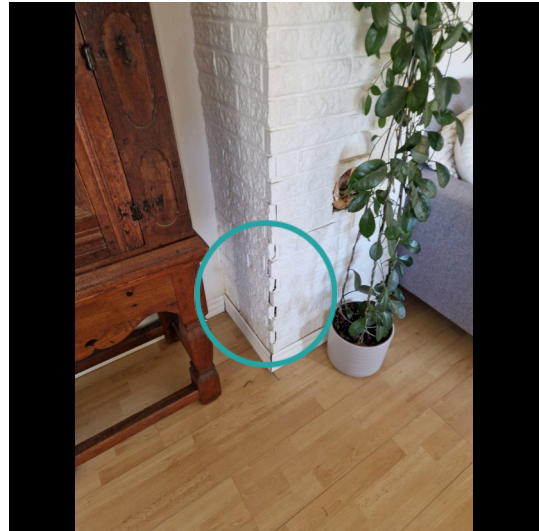
Der er revner ved skorsten

Omfanget er på nuværende tidspunkt så begrænset, at der ikke skønnes at være nogen risiko.

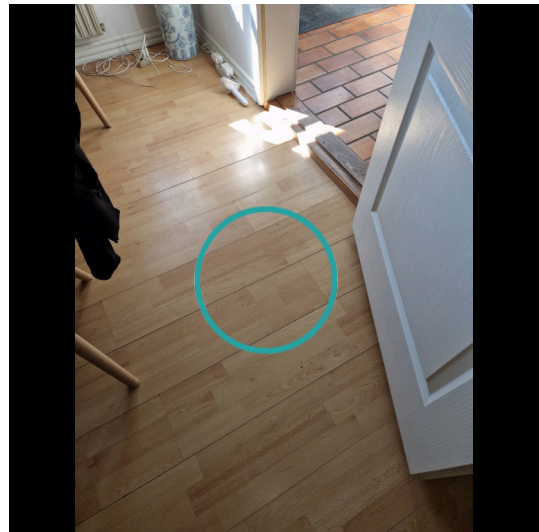
Der kan ses lidt åbne samlinger i laminatgulv

Omfanget er på nuværende tidspunkt så begrænset, at der ikke skønnes at være nogen risiko.

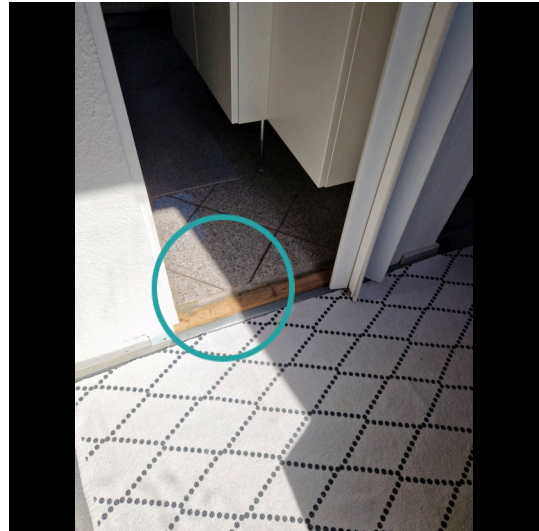
Der er ikke tilstrækkelig niveauforskel mellem overside af gulv afløbet og gulvoverfladen ved døren/døråbningen

Det kan medføre, at vand trænger ud fra rummet ved tilstopning/overløb og giver skader her.

Skaden vurderes at kunne udbedres af en murer. Vi anslår at arbejdslønnen er den største del af udbedringsomkostningen og materialer udgør en mindre del. Det anbefales derfor at lade en murer udbedre skaden på regning.

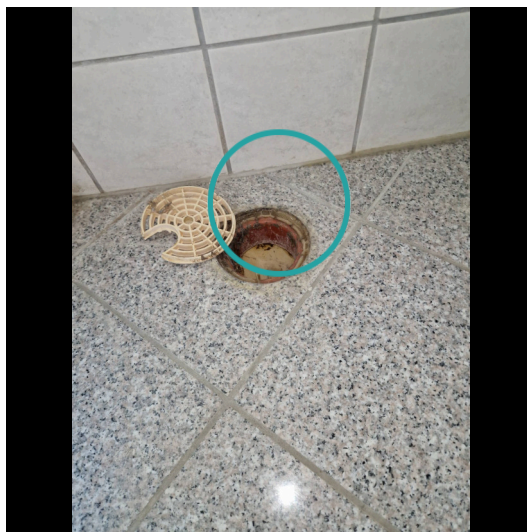
Gulv afløbet er ikke godkendt til sammenbygning med typen af gulvbelægning

Afløbet er vandbelastet fra gulvoverfladen, og der er risiko for fugtindtrængen og skader på de underliggende konstruktioner og installationer.

Udbedringseksempel: Udskiftning af gulv afløb i betongulv med fliser/klinker. Afløbsskål ophugges og udskiftes med ny afløbsskål af rustfrit stål med ramme og 140 x 140 mm rist. Inkl. membranklemflange, vandlås og studse for sideindløb. Afløbsskålen tilsluttes afløbssystemet. Beton udstøbes omkring gulv afløbet til plan med eksisterende betonlag.

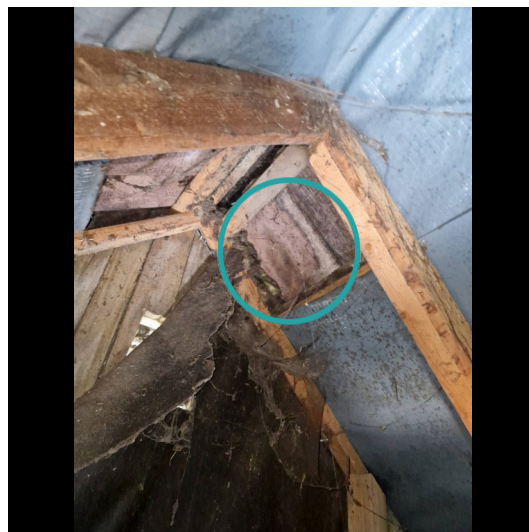
Undertag har flere defekter og er utæt

Der er risiko for fugt / vandindtrængen i den underliggende konstruktion.

Udbedringseksempel: Aftagning af tagbelægning, reparation, opstramning af undertag og genudlægning af tagbelægning. Undertaget repareres og strammes op, så det højst hænger 10-15 mm. Fjedre til fastholdelse af undertag monteres på taglæggerne udefra. Den nedtagne tagbelægning genoplægges på lægteunderlaget.

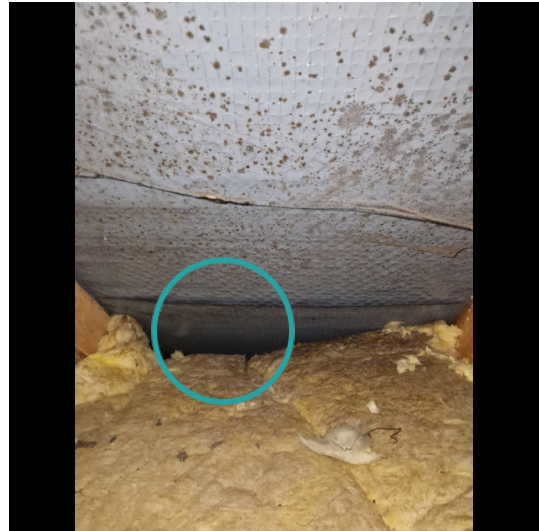
Ventilationen langs skråvægge skønnes under dagens normer

Forholdet i skråvægge kan medføre, at den naturlige fugtige luft i loftsrummet ikke bliver ledt bort.

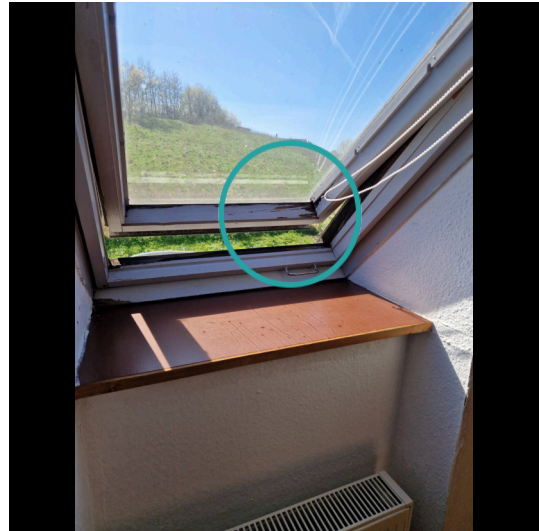
Ovenlysvinduer er misfarvninger efter kondens, samt begyndende nedbrydning

Nedbrydningen vurderes at fortsætte på længere sigt.

Udbedringseksempel: Udskiftning af tagvindue/ovenlys, vippevindue af træ. Vindue, udtages. Vinduet erstattes af nyt ovenlys, som Velux CK02 GGL 2070, fyrretræ, hvidmalet indvendig, med 2-lags lavenergirude.

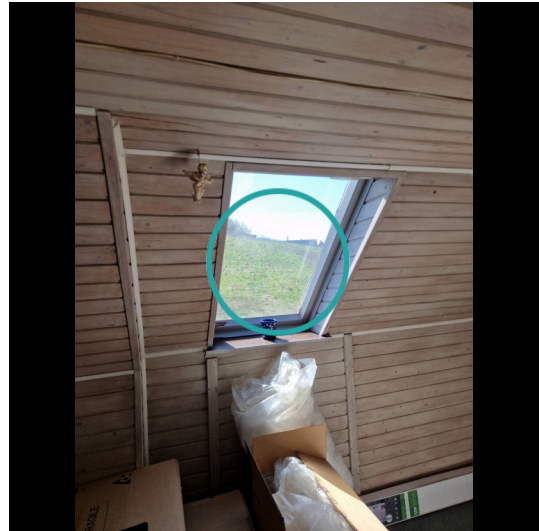
Der er risiko for personskade i tilfælde af brand.

Opgaven har ikke været mulig at prissætte, det anbefales at kontakte en tømrer med henblik på udredning af opgaven og tilbud på udbedring.

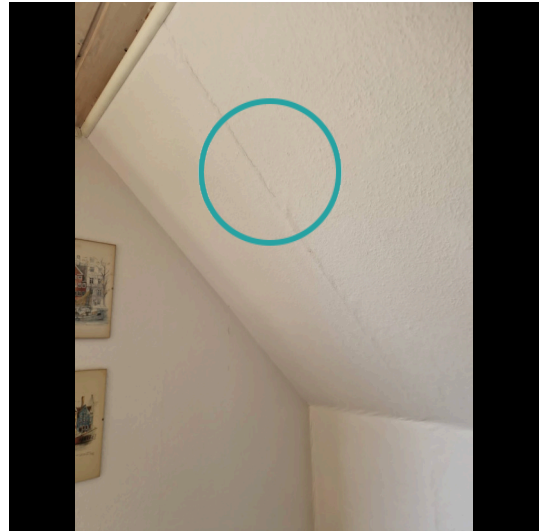
Der er registreret revner i skunk- og skråvægge

Revnerne er på steder hvor de kan forventes (samlinger m.m.) og skønnes uden konstruktiv betydning.

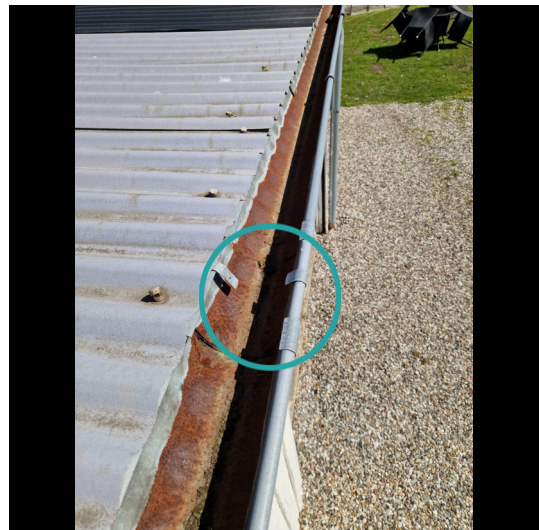
Der er rust i tagrender mod syd

Det vurderes, at skaden kan udvikle sig på længere sigt.

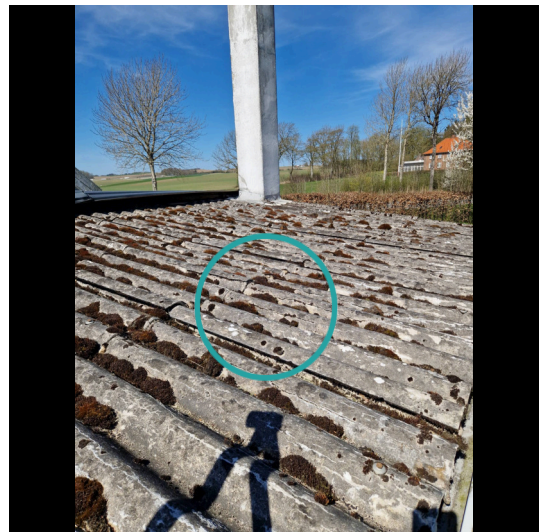
Den kan derfor ikke forventes at være tæt.

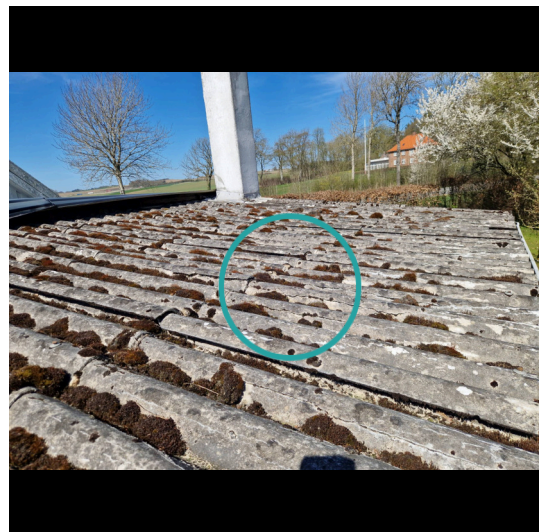
Tagpladerne er med revner og nedbrydning over fyrrum

Det vurderes, at skaden kan udvikle sig på kortere sigt.

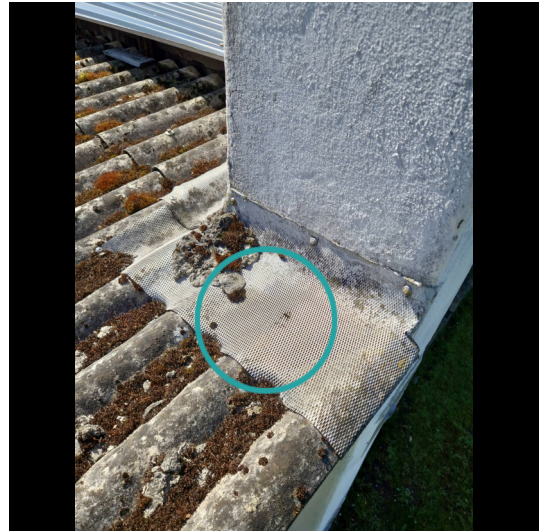
Dette gør at gummibelægningen udenpå metalgitteret mørner, og slides af ved vind og vejr på kortere sigt.

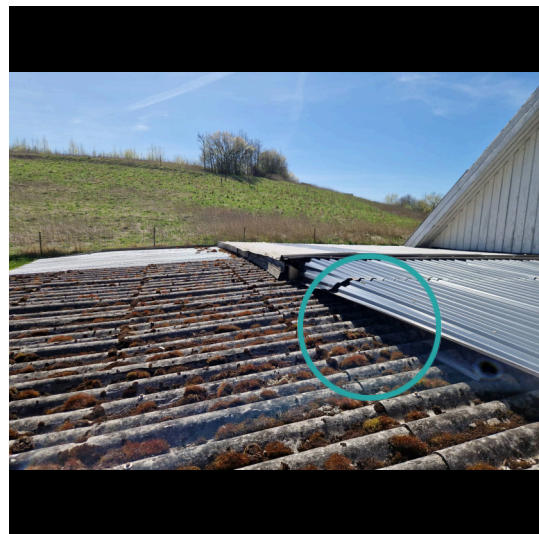
Forholdet skønnes at udvikle sig og svække bygningens struktur over tid.

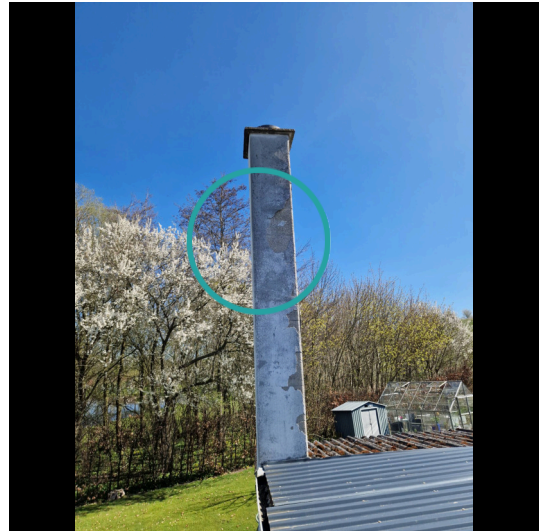
Det vurderes, at skaden kan udvikle sig på længere sigt.

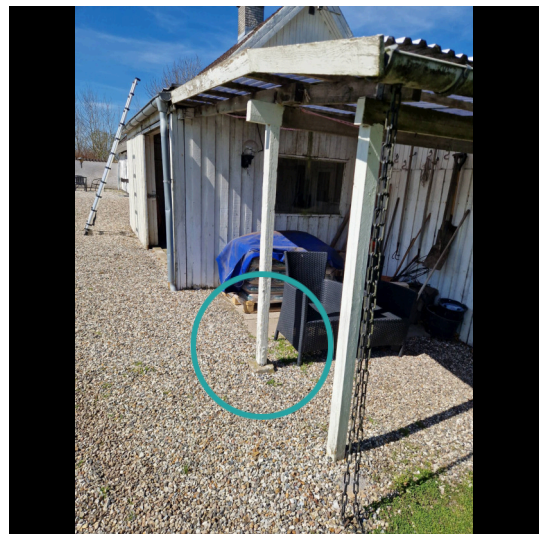
Der er nedbrydning i beklædning og træ søjler

Det må påregnes, at forholdet vil udvikle sig på længere sigt.

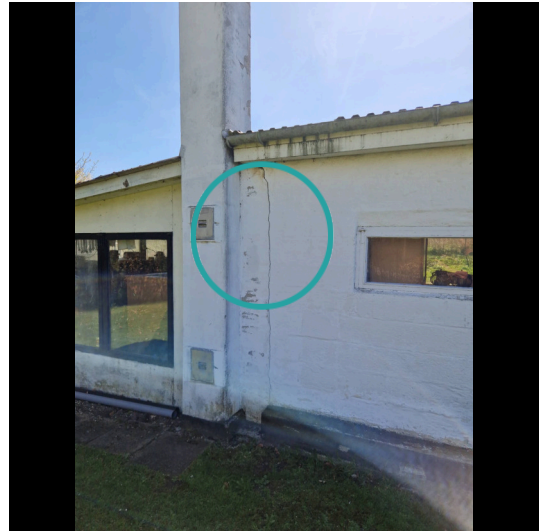
Ydervægge har enkelte revner mod nord

Forholdet ødelægger facadens tæthed og vil kunne give følgeskader på de bagvedliggende konstruktioner.

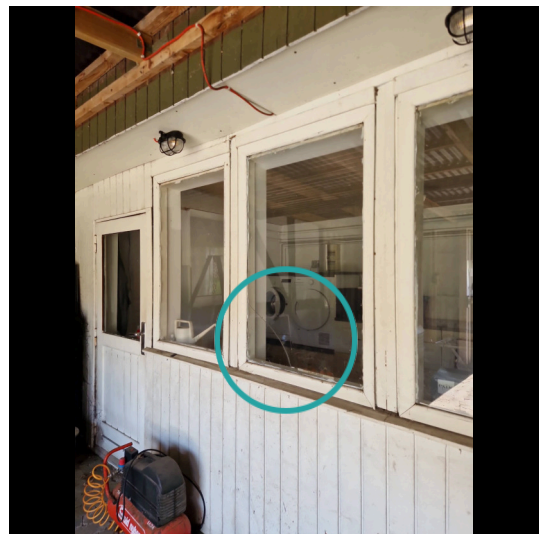
Der er enkelte revnede ruder

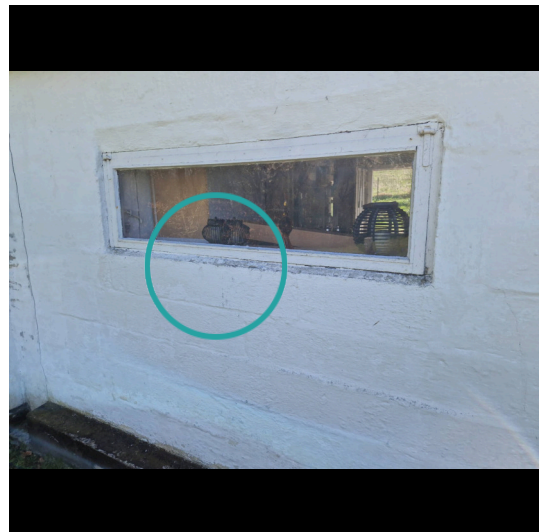
Det vurderes, at skaden kan udvikle sig på længere sigt.

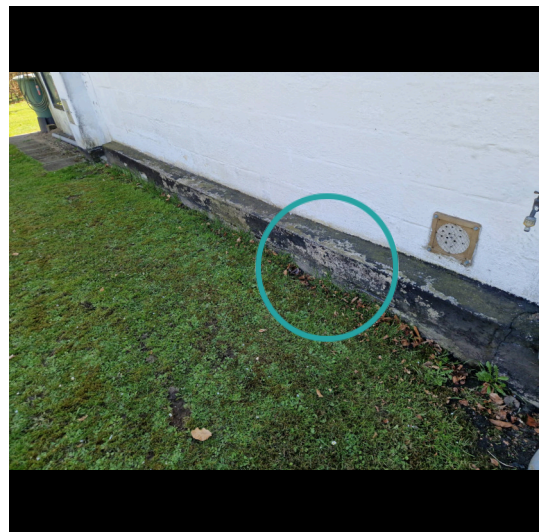
Sokkelpuds er i områder revnet og afskallet og har mangelfuld vedhæftning til underlaget, f.eks. mod nord

Det vurderes, at skaden kan udvikle sig på længere sigt.

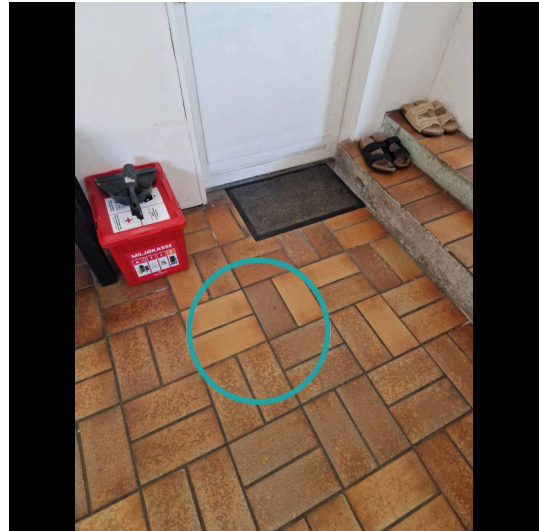
Der er gulvklinker med mangelfuld vedhæftning til underlaget

Omfanget er på nuværende tidspunkt så begrænset, at der ikke skønnes at være nogen risiko.

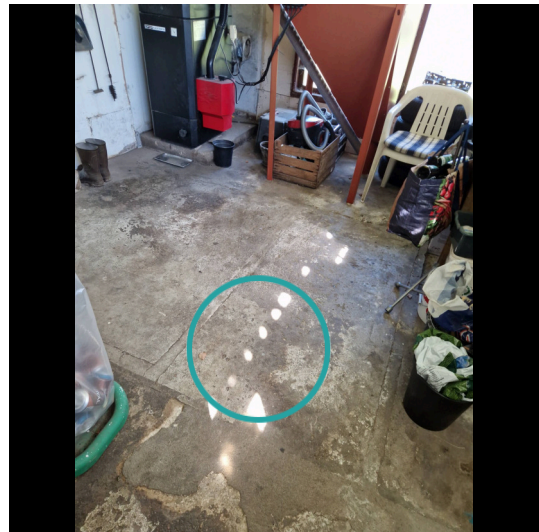
Der er revner og afskalninger i overfladen på betongulvet

Omfanget er på nuværende tidspunkt så begrænset, at der ikke skønnes at være nogen risiko.

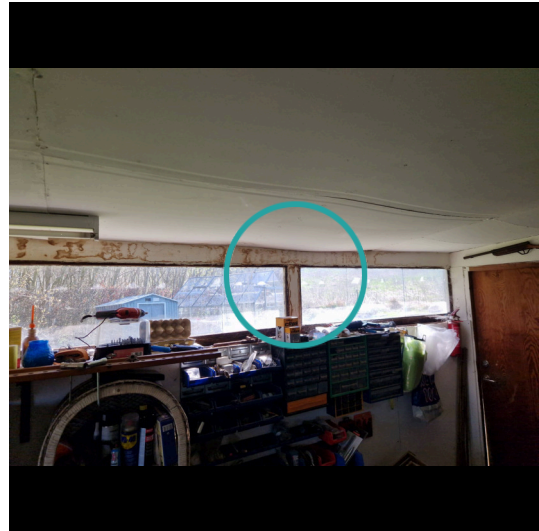
Det vurderes, at skaden kan udvikle sig på længere sigt.
