Realsyn+ for

Herningvej 166,  
9220 Aalborg Øst

### Bygningsoversigt

Dato for besigtigelse: 08-07-2026

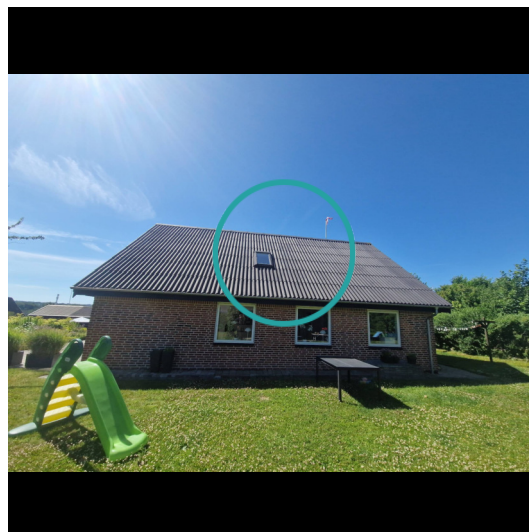
**Tag****SKADE:**

Der er flere åbne skruehuller i rygningspladerne, det ses bl.a. fra øst

**RISIKO:**

Der er ikke tegn på skade indvendigt, men forholdet kan udvikle sig.

**470,00 Timepris****Udbedring af skade/fejl/mangler**

Opgaven vurderes at kunne udbedres af en tømrer. Vi anslår at arbejdslønnen er den største del af udbedringsomkostningen og materialer udgør en mindre del. Det anbefales derfor at lade en tømrer udbedre opgaven på regning.

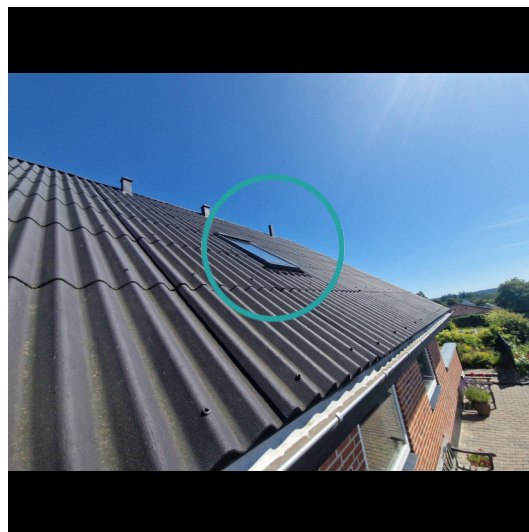
## SKADE:

Der er en aftrækskanal der mangler hætten på røret. Det ses fra vest

## RISIKO:

Der er risiko for vandindtrængning i de underliggende konstruktioner, på kort sigt.

## Etablering af aftræk fra tagrum inkl. isolering og taghætte

Udbedringseksempel: Etablering af ventilationskanal. Aftrækskanalsystem, som Cembrit. Aftrækskanalen isoleres ved omvikling med lamelmåtter, lagtykkelse 50 mm, afsluttet med Isogenopak. Inkl. taghætte (max rørlængde 3 meter)

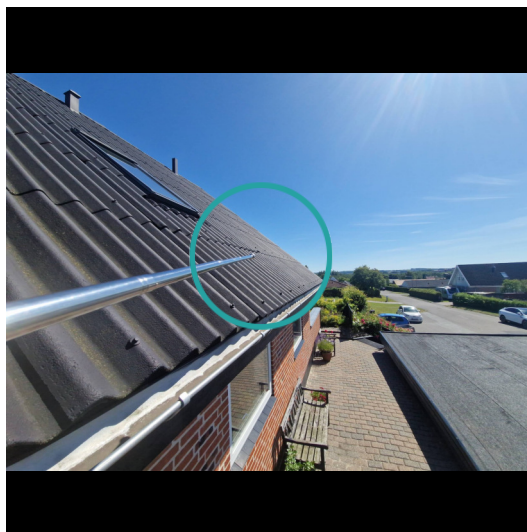
### SKADE:

Der er enkelte tagplader med synlig afskårede hjørner/manglende overlæg i hjørnesamlinger. Det ses fra vest

### RISIKO:

Det vurderes, at skaden kan udvikle sig på længere sigt.

## Udskiftning af tagplader

Udbedringseksempel: Udskiftning af tagplader eks. som Cembrit oplægges på det eksisterende lægteunderlag, med tætningsbånd i bølgepladernes vandrette overlæg og fastgøres med indfarvede tagskruer, spændskiver og tætningskiver. Udhængsklodser af plast med ventilation monteres over nederste taglægte ved tagfod.

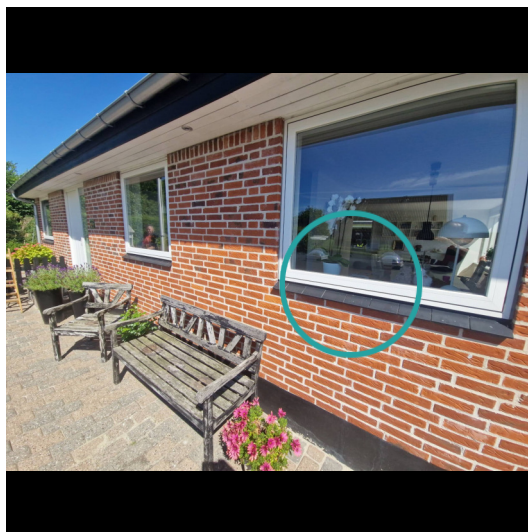
**Døre/vinduer/porte****SKADE:**

Der er defekte mørtelfuger mellem klinker, samt klinker med manglende vedhæftning til underlaget i sålbænke. Det ses huset rundt, f.eks. mod øst og vest

**RISIKO:**

Der er risiko for fugtindtrængen og skader på de underliggende/bagvedliggende konstruktioner på længere sigt.

**Eftergang af mørtelfuger**

Udbedringseksempel: Udbedring af mørtelfuger. Kontaktflader mellem fuge og omgivende bygningsdele afrenses. Udrensning/udkradsning af eksisterende fuge, stopning, fugeunderlag og fugning.

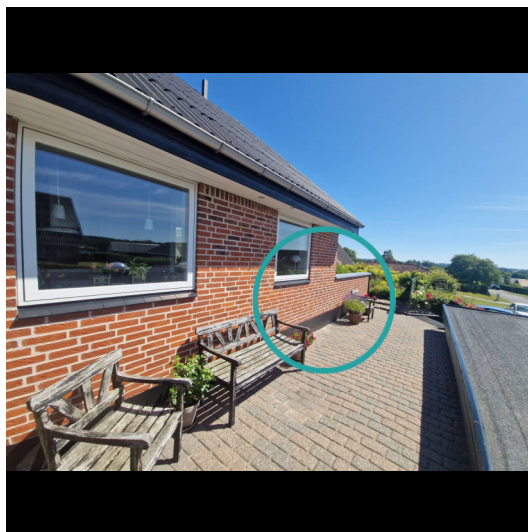
**Fundament/sokkel****SKADE:**

Sokkelpuds er i områder revnet og har mangelfuld vedhæftning til underlaget. Det ses i mindre omfang, bl.a. mod vest, ved læmuren

**NOTE:**

Omfanget er på nuværende tidspunkt så begrænset, at der ikke skønnes at være nogen risiko.

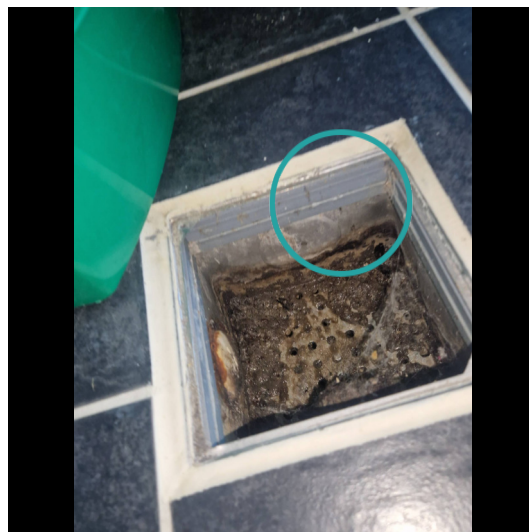
**SKADE:**

Der er monteret forhøjerrammer mellem afløbsskål og rist i gulvafløbet i brusenichen. Gulvafløbet er ikke godkendt til forhøjerrammer

**RISIKO:**

Afløbet er vandbelastet fra gulvoverfladen, og der er risiko for fugtindtrængen og skader på de underliggende konstruktioner og installationer.

**Udskiftning af gulvafløb**

Udbedringseksempel: Udskiftning af gulvafløb i betongulv med fliser/klinker. Afløbsskål ophugges og udskiftes med ny afløbsskål af rustfrit stål med ramme og 140 x 140 mm rist. Inkl. membranklemflange, vandlås og studse for sideindløb. Afløbsskålen tilsluttes afløbssystemet. Beton udstøbes omkring gulvafløbet til plan med eksisterende betonlag.

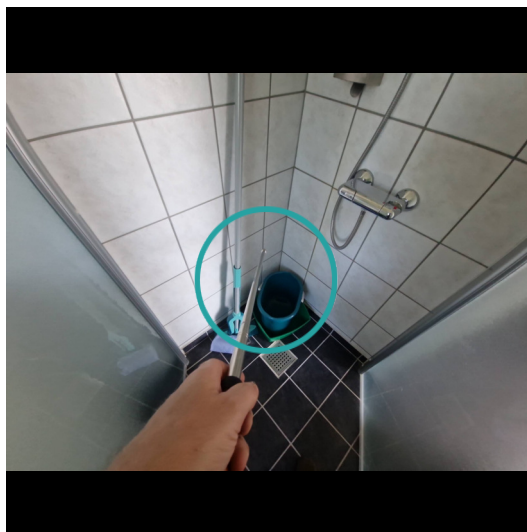
**SKADE:**

Der er enkelte vægfliser med mangelfuld vedhæftning til underlaget ved bund af brusenichen

**RISIKO:**

Der er tale om vægge med direkte vandbelastning, hvorfor der er risiko for skader på de omkringliggende konstruktioner og installationer.

## Udskiftning af klinker/fliser

Udbedringseksempel: Udskiftning af vægfliser. Vægfliser aftages. Underlaget rengøres omhyggeligt. Overflader primes og forsegles i hjørner, omkring rørgennemføringer og ved overgang væg/gulv. Heldækkende tætningsmasse påføres. Vægfliser opsættes, fuges og afrenses. I hjørner, og i overgang væg og gulv samt omkring sanitære installationer fuges med elastisk, vådrums siliconefugemasse.

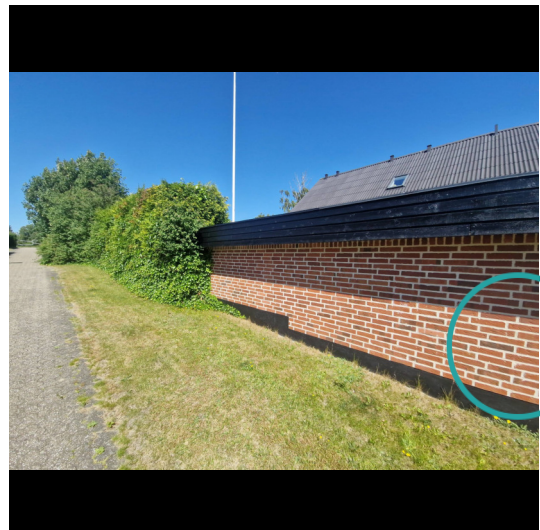
**Fundament/sokkel****SKADE:**

Sokkelpuds er i områder revnet og har mangelfuld vedhæftning til underlaget. Det ses i mindre omfang, bl.a. mod vest, samt ved portene mod syd

**NOTE:**

Omfanget er på nuværende tidspunkt så begrænset, at der ikke skønnes at være nogen risiko.

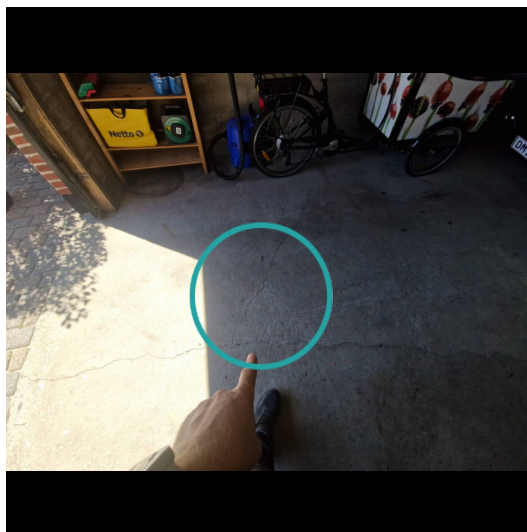
**SKADE:**

Der er flere mindre revner i overfladen på betongulvet. Det ses bl.a. foran porten

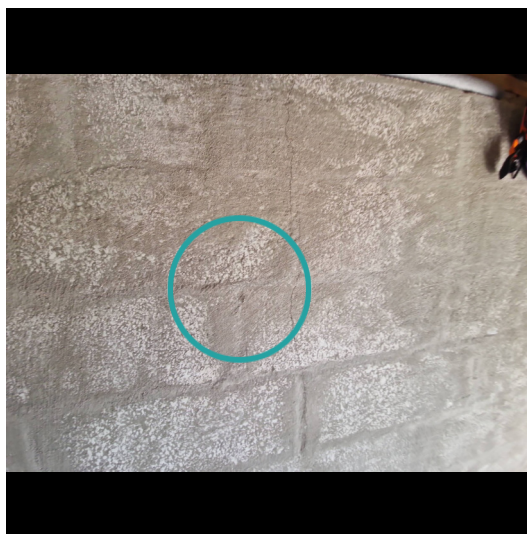
**SKADE:**

Der er flere mindre revner i bagvæggen, bl.a. i ydervæggen

**NOTE:**

Forholdet skønnes ikke at medføre nogen risiko.

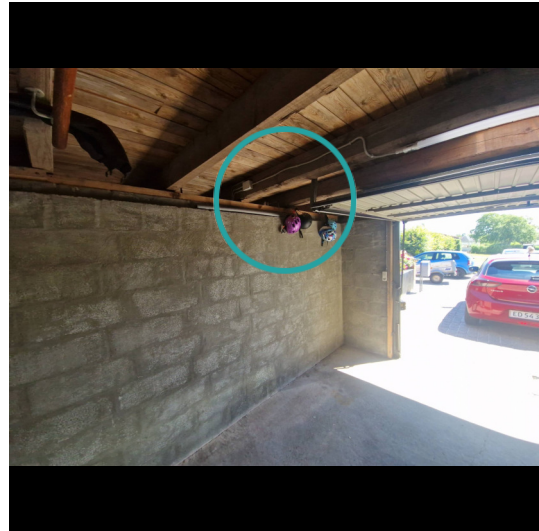
**SKADE:**

Tagkonstruktionens træværk har spor efter angreb af borebiller. Det ses f.eks. i spær

**NOTE:**

Angrebet skønnes at være inaktivt, hvorfor risikoen for udvikling vurderes at være begrænset. Insektangreb af denne karakter er almindeligt forekommende i ældre træværk og giver sjældent anledning til styrkesvækkelser i fulde trædimensioner, da angrebene som oftest er i overfladen af træet.
