Realsyn+ for

Borrisvej 31,  
2650 Hvidovre

### Bygningsoversigt

Dato for besigtigelse: 07-09-2026

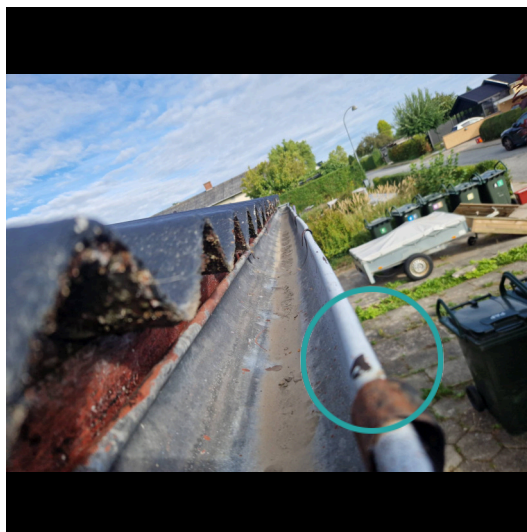
**Tag****SKADE:**

Rendejern under tagrender og befæstigelse ved tagnedløb fremstår med rust, bl.a mod nordøst

**RISIKO:**

Det vurderes, at skaden kan udvikle sig på længere sigt.

**913,00 Pr lbm\*****Udskiftning af tagrende samt rendejern**

Udbedringseksempel: Udskiftning af rendejern inkl. tagrende. Den nederste række tagsten/tagplader demonteres. Tagrenden og rendejern nedtages. Tagrende monteres med nye rendejern, endebunde og tudstykke ved overgang til nedløb. Tagsten/tagplader monteres.

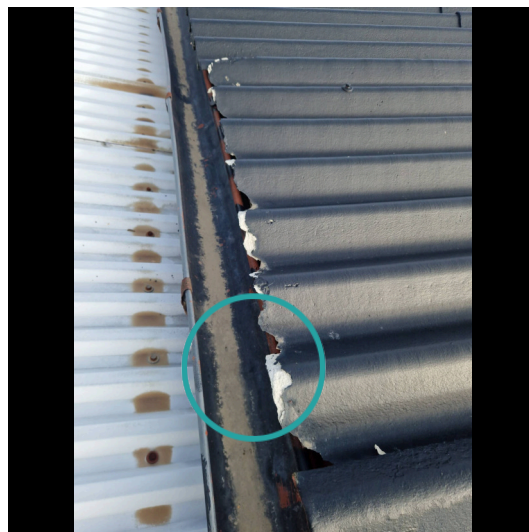
Tagpladerne er enkelte steder med småskader/forvitrede overflader, dette er bl.a registreret mod vest ved den overdækkede terrasse. Tætninger langs tagfod er stedvist med udfald

Det vurderes, at skaden kan udvikle sig på længere sigt.

## Tilpasning af undertag samt montering af fodblik

Udbedringseksempel: Demontering af nederste 1-2 række tagbelægning, montering af tagfod evt. i krydsfiner. Klæbning/montering af undertag samt montering af fodblik. Undertaget klæbes til fodblikket. Eksisterende tagbelægning genmonteres.

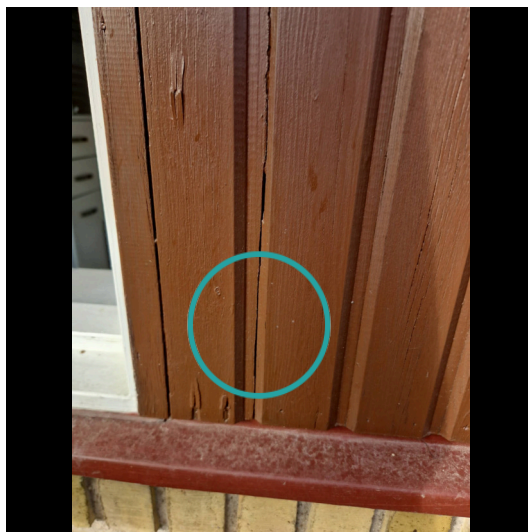
Træbeklædningen ved badeværelses vinduer mod øst er med småskader/gabende samlinger

Det vurderes, at skaden kan udvikle sig på længere sigt.

## Udbedring af skade/fejl/mangler

Opgaven vurderes at kunne udbedres af en maler. Vi anslår at arbejdslønnen er den største del af udbedringsomkostningen og materialer udgør en mindre del. Det anbefales derfor at lade en maler udbedre opgaven på regning.

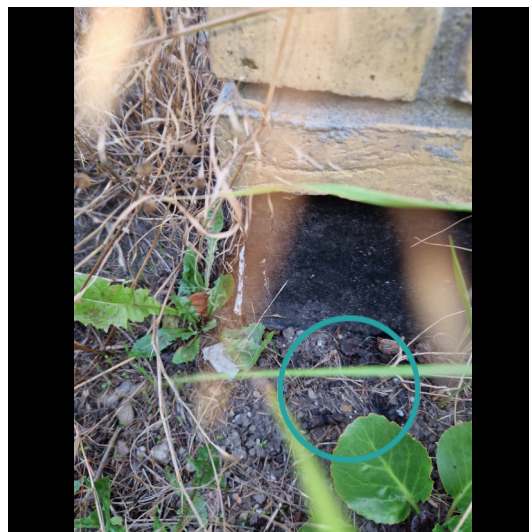
Der er enkelte steder revner i soklen, bl.a mod sydvest

Der kunne ikke registreres følgeskader ved besigtigelsen, hvorfor det vurderes at der ikke er nærliggende risiko for skader

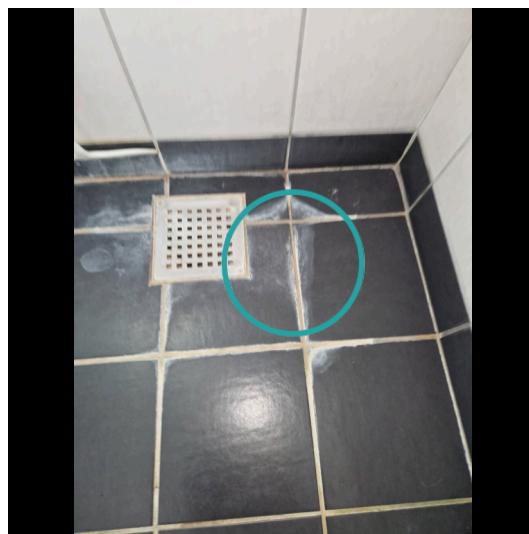
Der er ikke korrekt fald mod gulv afløb i brusenichen

Det kan medføre, at der står vand på gulvet efter brug og giver lidt øget vedligeholdelse (evt. brug af svaber).

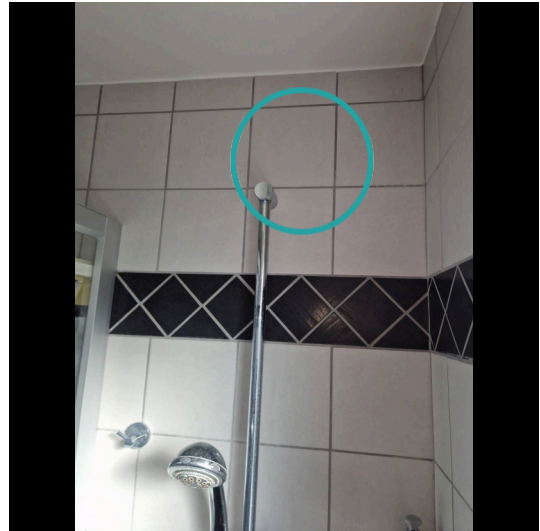
Der er vægfliser med mangelfuld vedhæftning til underlaget i brusenichen, bl.a ved brusestang

Der er tale om vægge med direkte vandbelastning, hvorfor der er risiko for skader på de omkringliggende konstruktioner og installationer.

## Udskiftning af klinker/fliser

Udbedringseksempel: Udskiftning af vægfliser. Vægfliser aftages. Underlaget rengøres omhyggeligt. Overflader primes og forsegles i hjørner, omkring rørgennemføringer og ved overgang væg/gulv. Heldækkende tætningsmasse påføres. Vægfliser opsættes, fuges og afrenses. I hjørner, og i overgang væg og gulv samt omkring sanitære installationer fuges med elastisk, vådrums siliconefugemasse.

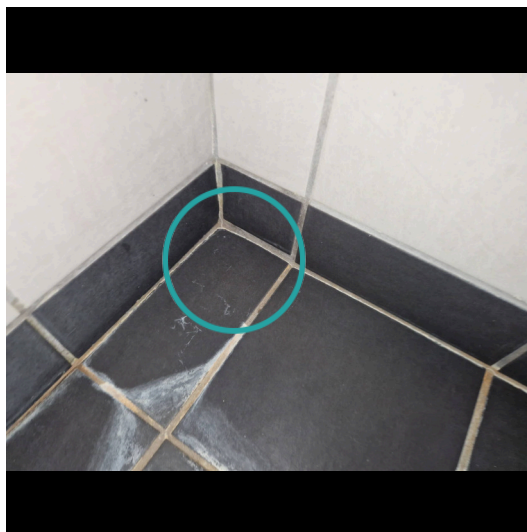
Der er påbegyndende revner i fuger i bruseniche

Det vurderes, at skaden kan udvikle sig på længere sigt.

## Eftergang af fuger

Udbedringseksempel: Eftergang af fuger. Eksisterende fuger udskæres. Underlaget rengøres omhyggeligt, fugesider affedtes.

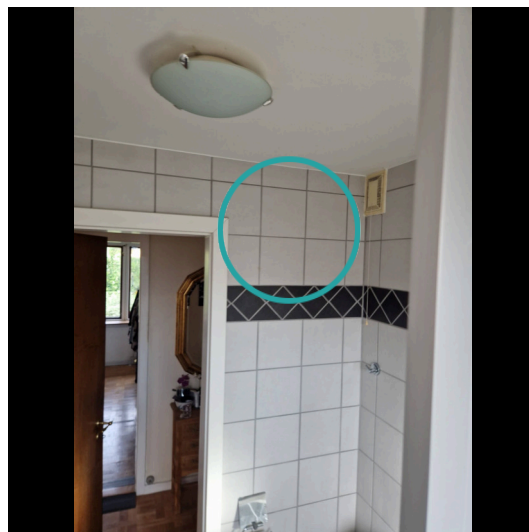
Der er områder hvor vægfliser med mangelfuld vedhæftning til underlaget udenfor brusenichen bla. ved dør

Der er tale om områder, som ikke er vandbelastet. Der vurderes derfor ikke at være nærliggende risiko for skader.

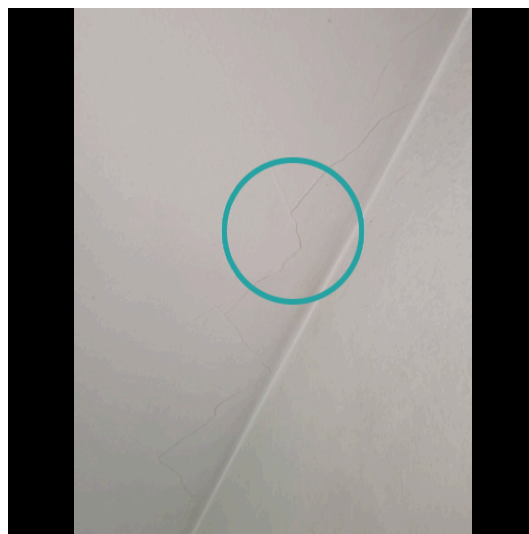
Der er stedvist mindre revnedannelser i det pudsede loft, bl.a på værelse mod sydøst og bryggers

Der kunne ikke registreres følgeskader ved besigtigelsen.

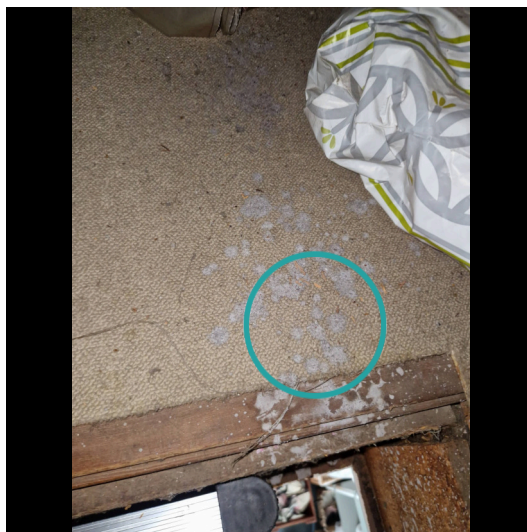
Der er tør afvaskningsslam på flere af tagrummets overflader, bl.a ved loftlem

Afrensningsslammet kan indeholde asbest, hvorfor kontakt bør undgås. Såfremt det ønskes fjernet bør det ske i henhold til gældende anvisninger.

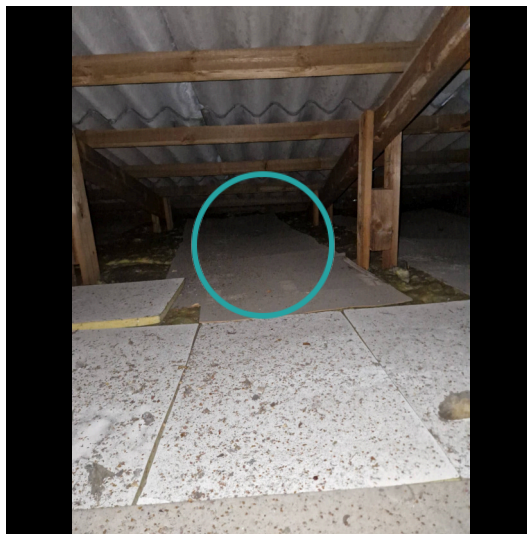
Isolering er ført helt ud mod tagflade ved tagfod, og blokerer derfor for ventilationen

Forholdet ved tagfoden kan medføre, at den naturlige fugtige luft i loftsrummet ikke bliver ledt bort, der ses dog ikke tegn på skade her af.

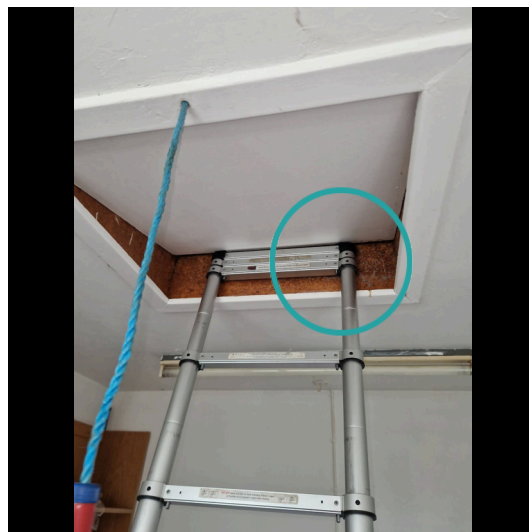
Løftlem mangler tætningslister og er uisoleret

Konstruktionen har henstået sådan i en længere årrække uden følgeskader, der vurderes derfor ikke at være nærliggende risiko for skade.

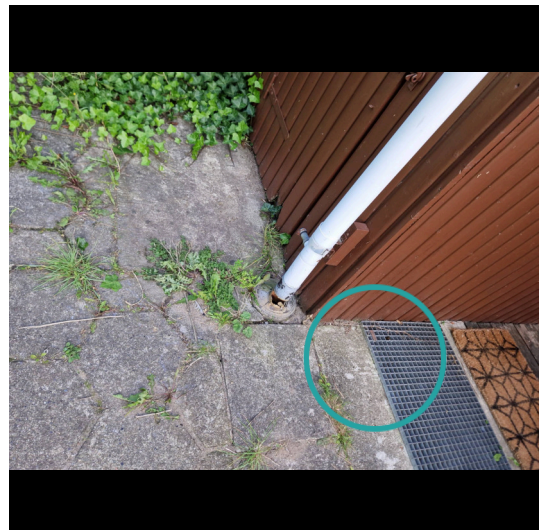
Tagnedløbet er beskadiget i bunden

Det vurderes, at skaden kan udvikle sig på længere sigt og dermed risiko for opfugtning af træbeklædning herved

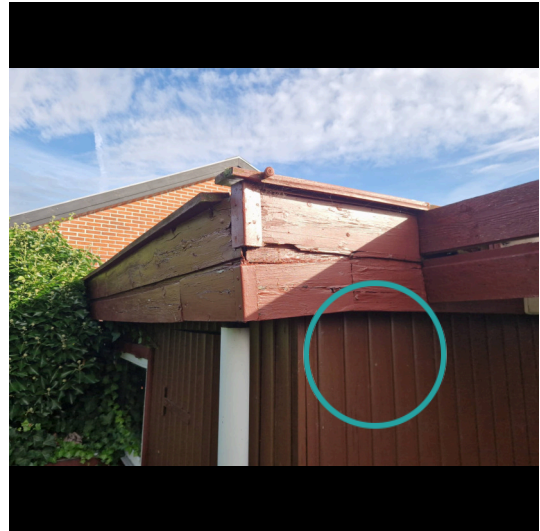
Udhæng mod syd/sydvest er med trænedbrydning og begyndt at hænge lidt. Dækbrædder mod nord er med skævheder.

Det vurderes, at skaden kan udvikle sig på længere sigt.

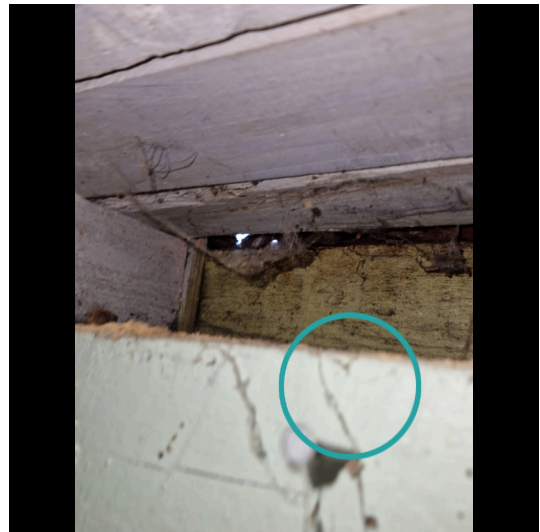
Der er kraftigt trænedbrydning og huller i sternbrædder på det nordvestlige hjørne set indefra skur

Det vurderes, at skaden kan udvikle sig på længere sigt.

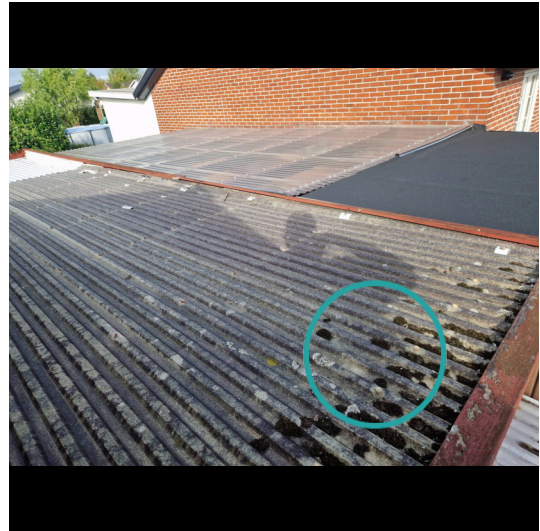
Tagplader er ikke afsluttet korrekt ved dækbrædder mod nord og tagpladerne er nedslidte og med begyndende utætheder ved fastgørelser

Det vurderes, at skaden kan udvikle sig på kortere sigt.

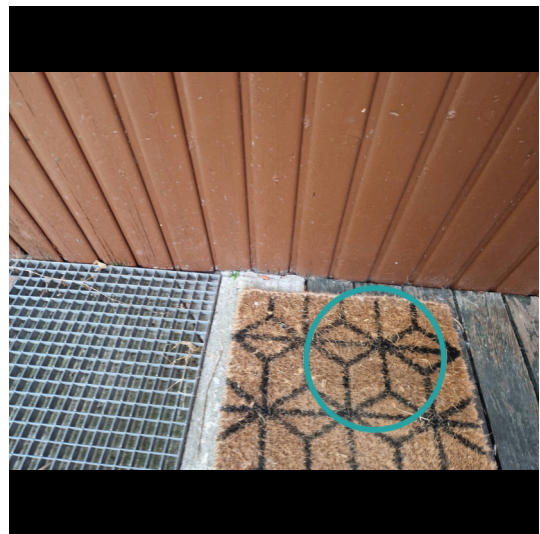
Der er områder med trænedbrydning i træbeklædningen, dette er bl.a registreret mod vest og syd

Det vurderes, at skaden kan udvikle sig på længere sigt.

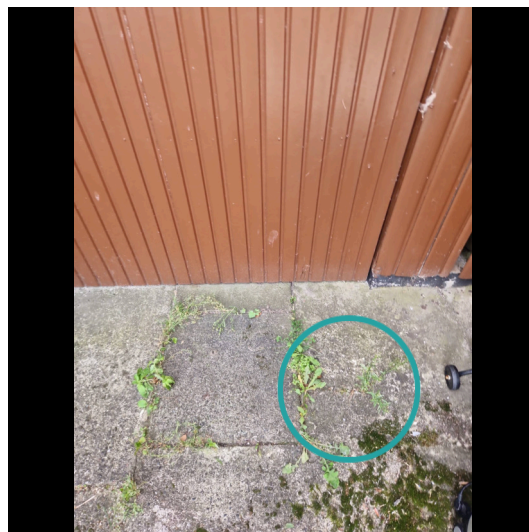
Der er områder med trænedbrydning i porten mod vej og i låger mod udhus

Det vurderes, at skaden kan udvikle sig på længere sigt.

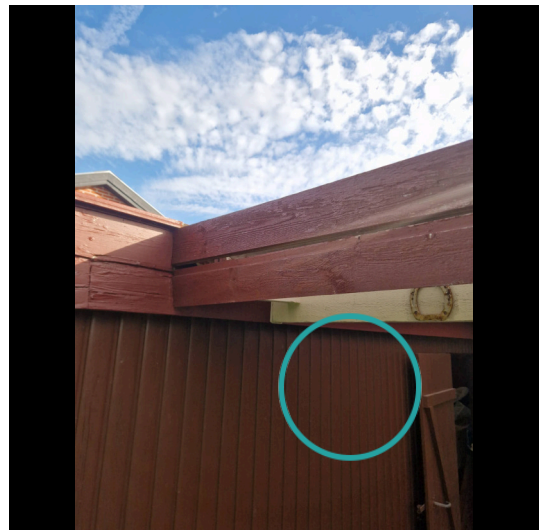
Udvendigt træværk ved tag er i områder med trænedbrydning og gabende samlinger, dette er bl.a registreret mod nordvest. Der mangler inddækninger/dækbrædder omkring tagkonstruktionen

Det vurderes, at skaden kan udvikle sig på længere sigt.

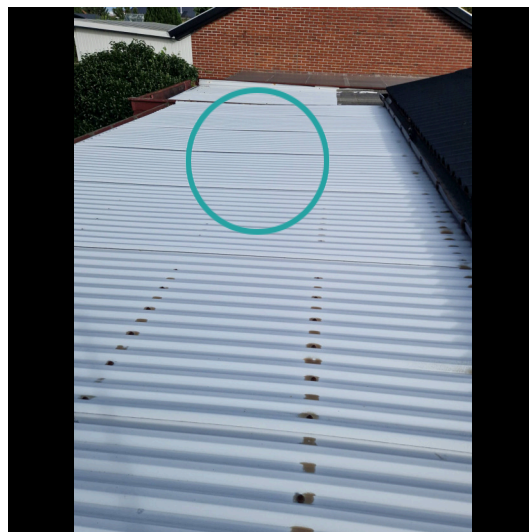
Tagplader er begyndende nedslidte og de er begyndt at løfte sig i samlinger

Det vurderes, at skaden kan udvikle sig på længere sigt.

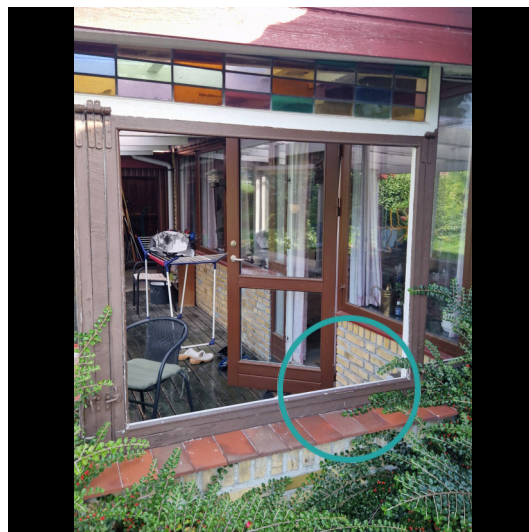
Der mangler en rude i det ene vindue mod syd og der er begyndende trænedebrydning i det. Fuger mellem sålbænklinker er med revner og udfald

Det vurderes, at skaden kan udvikle sig på længere sigt.
