Realsyn+ for

Tørningvej 4B,  
6500 Vojens

### Bygningsoversigt

Dato for besigtigelse: 20-05-2026

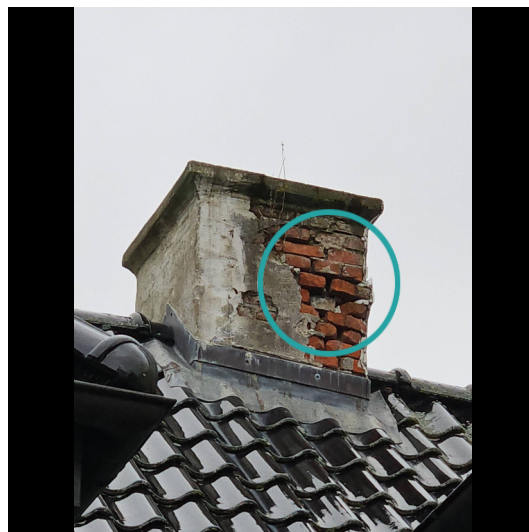
**Tag****SKADE:**

Skorstenspipe er med løse og defekt murværk

Det vurderes, at skaden kan udvikle sig på kortere sigt.

**3.922,00 Pr m2****Udskiftning af sten i murværk**

Opgaven vurderes at kunne udbedres af en murer. Vi anslår at arbejdslønnen er den største del af udbedringsomkostningen og materialer udgør en mindre del. Det anbefales derfor at lade en murer udbedre opgaven på regning.

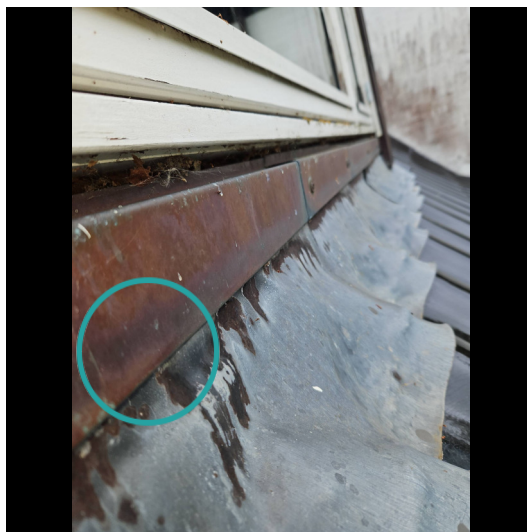
**Døre/vinduer/porte****SKADE:**

Der er ikke fuget under kvistvinduer mod øst og vest samt altandør mod nord

Der er risiko for indtrængning af fugt, og dermed følgeskader på bagvedliggende konstruktioner.

**343,00 Pr lbm\*****Eftergang af fuger**

Udbedringseksempel: Eftergang af fuger. Kontaktflader mellem fuge og omgivende bygningsdele afrenses. Udrensning/udkradsning af eksisterende fuge, stopning, fugeunderlag og elastisk fuge.

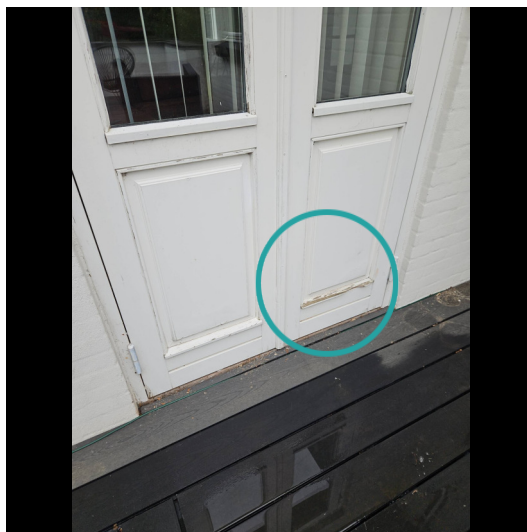
**Døre/vinduer/porte****SKADE:**

Terrassedøre mod syd og sydøst er med nedbrydning. Dør mod nordvest er med delaminering og begyndende nedbrydning

Det vurderes, at skaden kan udvikle sig på længere sigt.

**2.736,00 Pr styk****Udskiftning af nedbrudt træ**

Udbedringseksempel: Udskiftning af træ. Det nedbrudte træ skæres væk og et stykke træ af samme sort og densitet tildannes nøjagtigt og indsættes i stedet for det beskadigede. Det reparerede område grundes og malebehandles på begge sider. Døren afvaskes, slibes og males en gang.

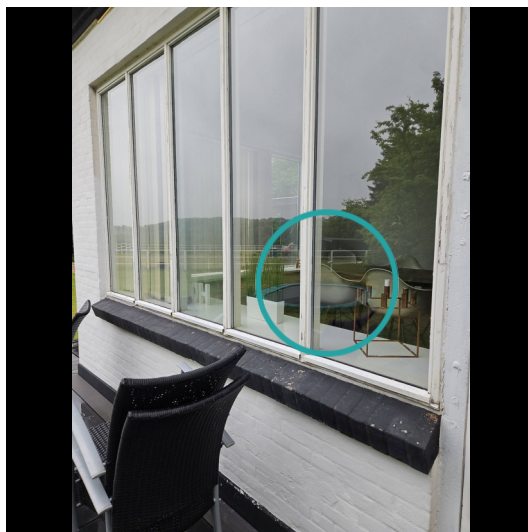
**Døre/vinduer/porte****SKADE:**

Stuevindue mod syd, køkkenvindue mod vest og vindue ved trappe til 1. sal er med nedbrydning

Det vurderes, at skaden kan udvikle sig på længere sigt.

**2.736,00 Pr styk****Udskiftning af nedbrudt træ**

Udbedringseksempel: Udskiftning af nedbrudt træ nederste del på vindue. Det nedbrudte træ skæres væk og et stykke træ af samme sort og densitet tildannes nøjagtigt og indsættes i stedet for det beskadigede. Det reparerede område grundes og malebehandles på begge sider. Vinduet afvaskes, slibes og males en gang.

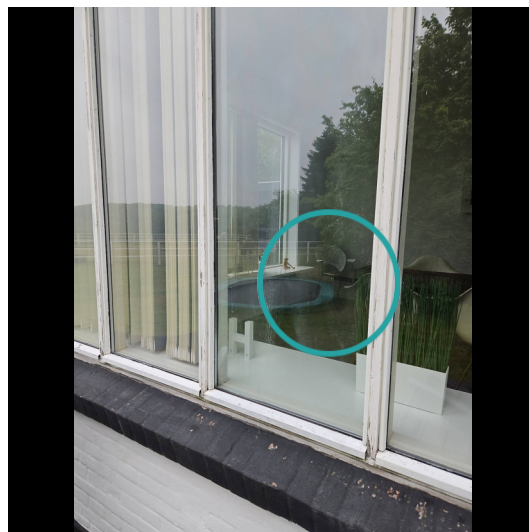
**Døre/vinduer/porte****SKADE:**

Stuevindue mod syd er med punkterede termoruder

Isoleringsevnen er reduceret og ruden vil med tiden blive uklar.

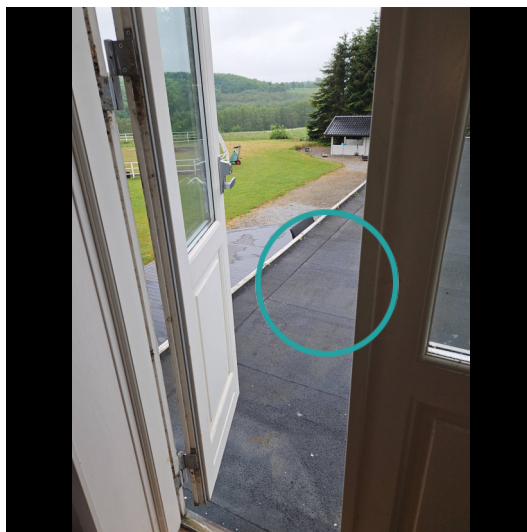
På 1. sal er der ingen værn ved yderdør i værelse mod nordvest

Der er risiko for faldulykker, og dermed personskaade.

## Montering af rækværk i stål

Udbedringseksempel: Udskiftning af rækværk af stål med lodrette balustre på altan eller udvendig trappe. Det eksisterende rækværk nedtages. Rækværk af varmforzinket stål med lodrette balustre, afstand 100 mm og håndliste af rustfrit stål, Ø 42 mm, monteres på altan.

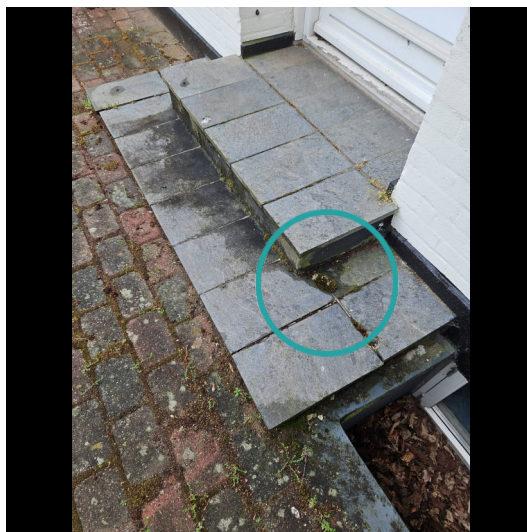
Udvendig trappe mod øst er med løse klinker samt klinker med manglende vedhæftning

Skaden er af et sådant omfang, at yderligere skadesudvikling må forventes.

**Udskiftning af klinker på trappe**

Udbedringseksempel: Udskiftning af klinker på grund/stødtrin. Klinker på trappetrin afhugges, betonlaget afrenses og forbehandles. Naturklinker udlægges på grund- og stødtrin. Klinkerne fuges med cementbaseret, frost- og vandfast fugemasse. Forudsættes at trinstørrelsen er 40 cm x 120 cm eksl. evt respos.

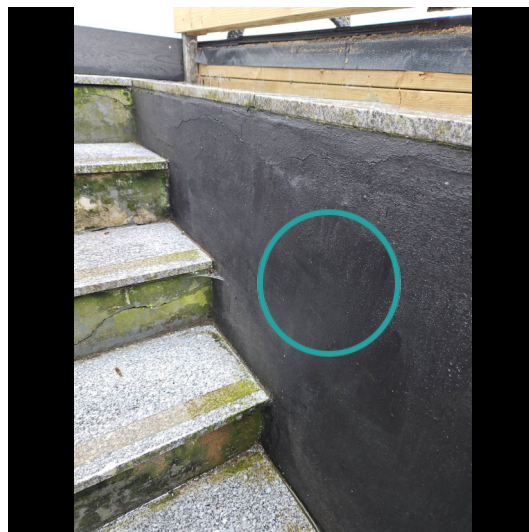
Kældertrappe mod vest er stedvis med revnet puds og puds med manglende vedhæftning til underlaget som fx i vanger og front ved trin

Der kunne ikke registreres følgeskader ved besigtigelsen.

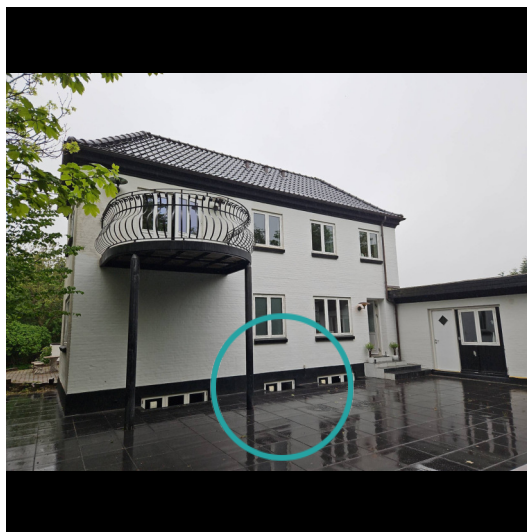
Der er ingen afdækning på lyskasser

Der er risiko for faldulykker, og dermed personskaade.

**Montering af lyskasserist**

Udbedringseksempel: Montering af karm og lyskasserist, 600 x 1.200 mm. 3-sidet ramme indbores på lyskassen. Lyskasserist af varmgalvaniseret stål, som Elefantriste type 2 med almindeligt kantstål på 3 sider samt fladstål mod muren, placeres i rammen.

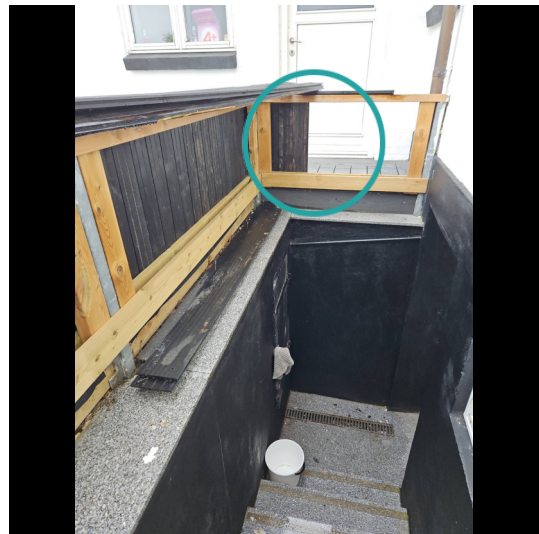
Værn omkring udvendig kældertrappe mangler delvist

Der er risiko for faldulykker, og dermed personskader.

**Eftergang/etablering af værn**

Opgaven vurderes at kunne udbedres af en blikkenslager. Vi anslår at arbejdslønnen er den største del af udbedringsomkostningen og materialer udgør en mindre del. Det anbefales derfor at lade en blikkenslager udbedre opgaven på regning.

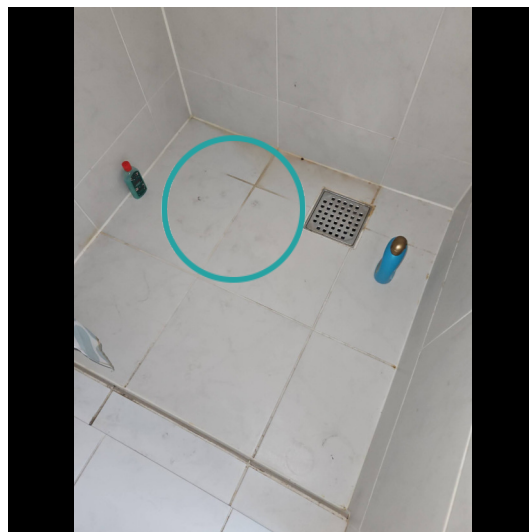
I bruseniche er gulvklinker stedvis med mangelfuld vedhæftning til underlaget i brusenichen

Der er tale om gulv og væg med direkte vandbelastning, hvorfor der er risiko for skader på de omkringliggende konstruktioner og installationer.

## Udskiftning af klinker/fliser

Udbedringseksempel: Udskiftning af fliser/klinker og vådrumsbehandling. fliser/klinker aftages. Underlaget rengøres omhyggeligt. Gulvet vådrumsbehandles. Der skal anvendes et komplet system til vandtætning med produkter fra samme godkendelse. Overflader primes og forsegles i hjørner, omkring rørgennemføringer og ved overgang væg/gulv. Heldækkende tætningsmasse påføres. fliser/klinker opsættes, fuges og afrenses. I hjørner, og i overgang væg og gulv samt omkring sanitære installationer fuges med elastisk, vådrums siliconefugemasse.

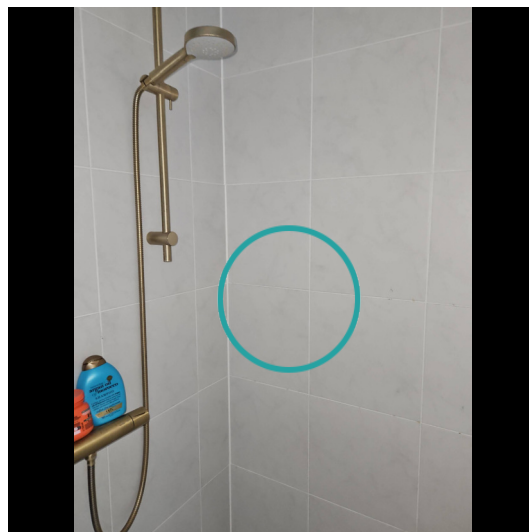
I bruseniche er vægfliser stedvis med mangelfuld vedhæftning til underlaget som fx ved blandinsbatteri

Der er tale om vægge med direkte vandbelastning, hvorfor der er risiko for skader på de omkringliggende konstruktioner og installationer.

## Udskiftning af klinker/fliser

Udbedringseksempel: Udskiftning af fliser/klinker og vådrumsbehandling. fliser/klinker aftages. Underlaget rengøres omhyggeligt. Gulvet vådrumsbehandles. Der skal anvendes et komplet system til vandtætning med produkter fra samme godkendelse. Overflader primes og forsegles i hjørner, omkring rørgennemføringer og ved overgang væg/gulv. Heldækkende tætningsmasse påføres. Vægfliser opsættes, fuges og afrenses. I hjørner, og i overgang væg og gulv samt omkring sanitære installationer fuges med elastisk, vådrums siliconefugemasse.

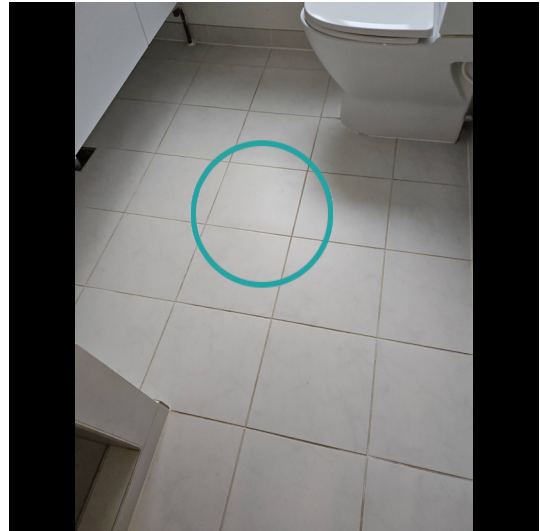
Gulvklinker er stedvis med mangelfuld vedhæftning til underlaget som fx midt på gulvet

Der er tale om område, som ikke er vandbelastet. Der vurderes derfor ikke at være nærliggende risiko for skader.

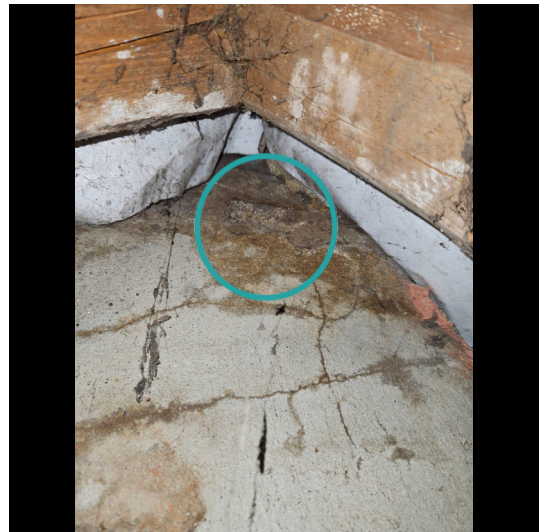
Skorsten er med porøst puds og puds med manglende vedhæftning

Der kunne ikke registreres følgeskader ved besigtigelsen.

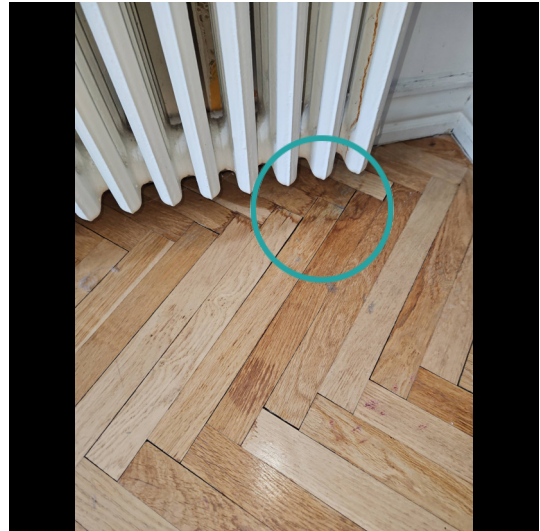
Trægulve er stedvis med ridser, skjolder og/eller delvis åbne samlinger som fx i begge stuer mod syd og øst

Der kunne ikke registreres følgeskader ved besigtigelsen.

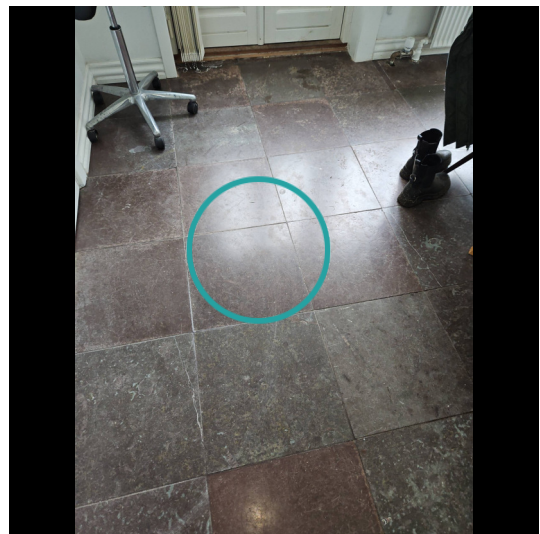
Gulvklinter er stedvis med begrænset vedhæftning til underlaget som fx ved døre

Der kunne ikke registreres følgeskader ved besigtigelsen.

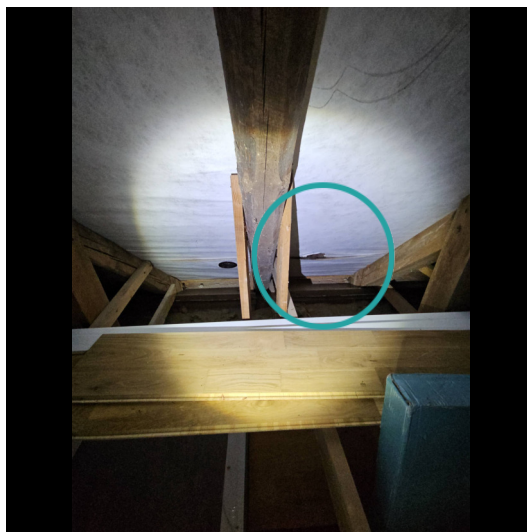
Undertag er defekt enkelte steder og nogle ventilationshuller er ikke udført håndværksmæssigt korrekt som fx mod syd

Der er risiko for indtrængning af fugt, og dermed følgeskader på underliggende konstruktioner.

## Evt. optimering af ventilation eks. i gavle

Udbedringseksempel: Etablering af ventilationsriste i gavle. Der bores Ø 125 mm hul for ventilation af tagrum. Jalousirist monteres.

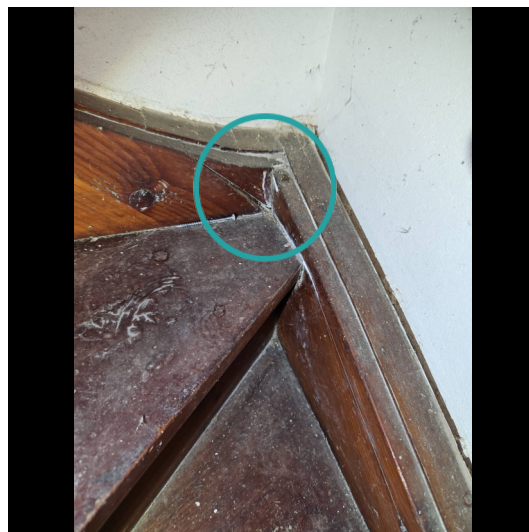
Kældertrappe er med defekt vanger og trin er ikke vandret

Der kunne ikke registreres følgeskader ved besigtigelsen.

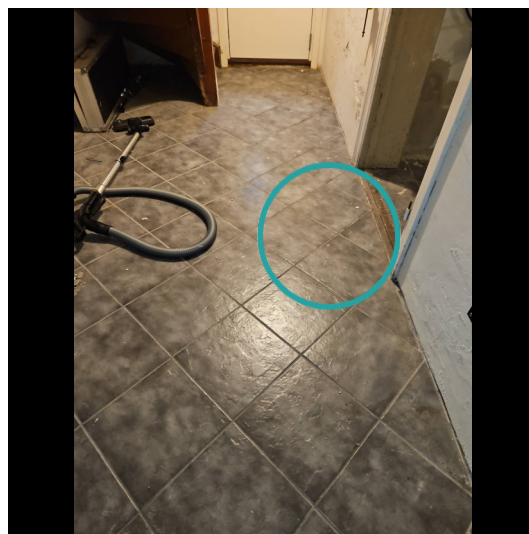
Gulvklinter er stedvis med mangelfuld vedhæftning til underlaget som fx ved væg mod fyrrum

Skaden er af mindre omfang.

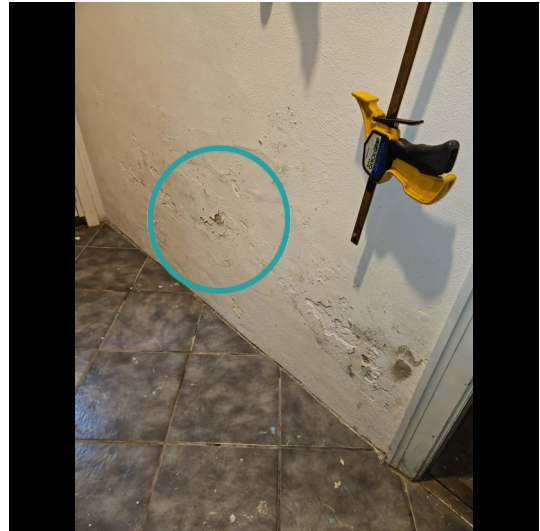
Der er stedvis fugtopstigning og fugtgennemtrængning i kældervægge samt løst og afskallet puds som fx i fyrrum og gang

Opstigende og indtrængende grundfugt i ældre kældervægge er almindeligt forekommende.

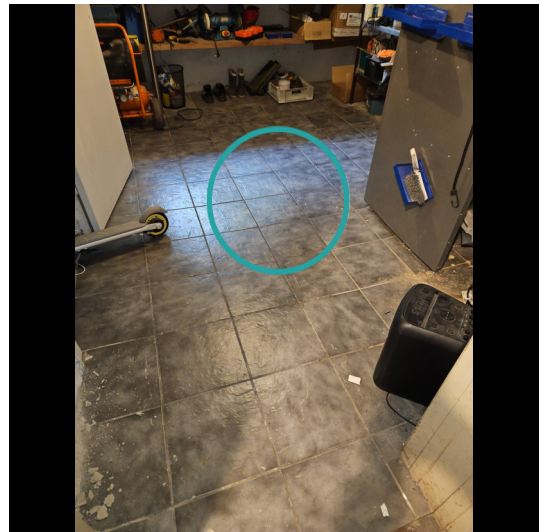
Gulvklinter er stedvis med mangelfuld vedhæftning til underlaget som fx midt på gulvet

Der kunne ikke registreres følgeskader ved besigtigelsen.

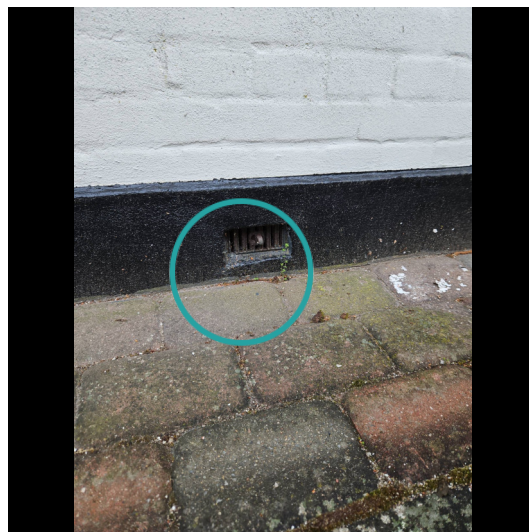
Mod øst er udluftningsventiler ved krybekælder monteret tæt mod terræn

Der er risiko for indtrængning af fx overfladevand, og dermed skader på tilstødende konstruktioner.

**Sænkning/ændring af terræn**

Udbedringseksempel: Sænkning/ændring af hældning på terræn ved bygning. Eksisterende belægning optages og evt. grusunderlaget afrømmes. Råjord afrømmes og bortkøres. Terræn afrettes og det afrømmede grus udlægges, afrettes og komprimeres. Afretningslag af velgradueret bakkemateriale udlægges, kornkurve 0-8 mm, hvorefter overfladen aftrækkes nøjagtigt med ledere og retskinne, så terrænet får fald min. 1:50 på de første 3 m væk fra bygningen. Eksisterende belægning udlægges i lige flugter.

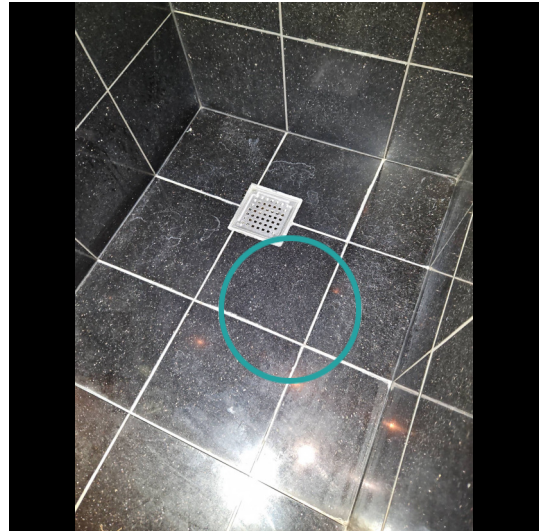
I bruseniche er gulvklinker med mangelfuld vedhæftning til underlaget

Der er tale om gulv med direkte vandbelastning, hvorfor der er risiko for skader på de omkringliggende konstruktioner og installationer.

## Udskiftning af klinker/fliser

Udbedringseksempel: Udskiftning af fliser/klinker og vådrumsbehandling. fliser/klinker aftages. Underlaget rengøres omhyggeligt. Gulvet vådrumsbehandles. Der skal anvendes et komplet system til vandtætning med produkter fra samme godkendelse. Overflader primes og forsegles i hjørner, omkring rørgennemføringer og ved overgang væg/gulv. Heldækkende tætningsmasse påføres. fliser/klinker opsættes, fuges og afrenses. I hjørner, og i overgang væg og gulv samt omkring sanitære installationer fuges med elastisk, vådrums siliconefugemasse.

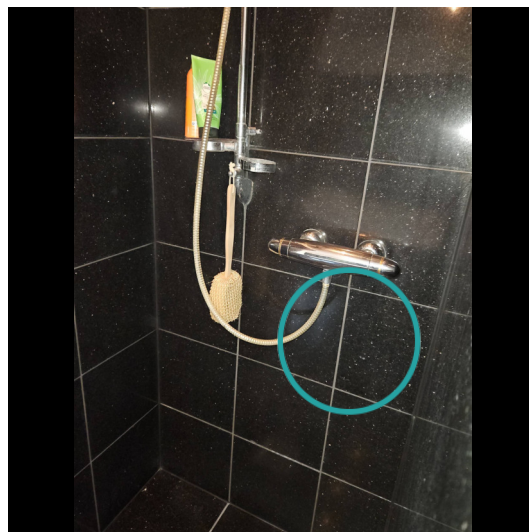
I bruseniche er vægfliser stedvis med mangelfuld vedhæftning til underlaget og der er revnede fuger mellem vægfliser som fx på bagvæg

Der er tale om vægge med direkte vandbelastning, hvorfor der er risiko for skader på de omkringliggende konstruktioner og installationer.

## Udskiftning af klinker/fliser

Udbedringseksempel: Udskiftning af fliser/klinker og vådrumsbehandling. fliser/klinker aftages. Underlaget rengøres omhyggeligt. Gulvet vådrumsbehandles. Der skal anvendes et komplet system til vandtætning med produkter fra samme godkendelse. Overflader primes og forsegles i hjørner, omkring rørgennemføringer og ved overgang væg/gulv. Heldækkende tætningsmasse påføres. Vægfliser opsættes, fuges og afrenses. I hjørner, og i overgang væg og gulv samt omkring sanitære installationer fuges med elastisk, vådrums siliconefugemasse.

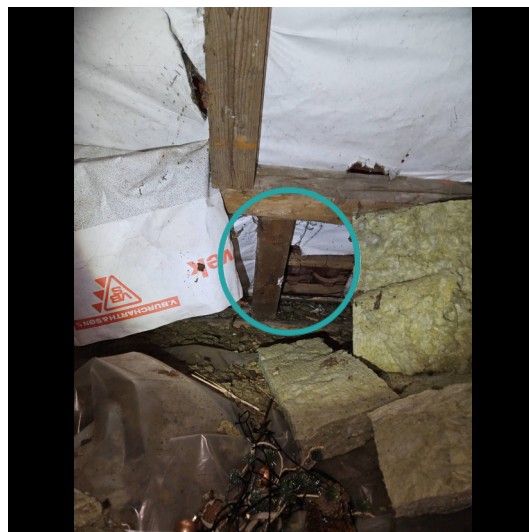
Undertaget er nogle steder defekt og/eller manglende

Der er risiko for indtrængning af fugt, og dermed følgeskader på underliggende konstruktioner.

**Udbedring/reparation af undertag**

Udbedringseksempel: Aftagning af tagbelægning, reparation, opstramning af undertag og genudlægning af tagbelægning. Undertaget repareres og strammes op, så det højst hænger 10-15 mm. Fjedre til fastholdelse af undertag monteres på taglæggerne udefra. Den nedtagne tagbelægning genoplægges på lægteunderlaget.

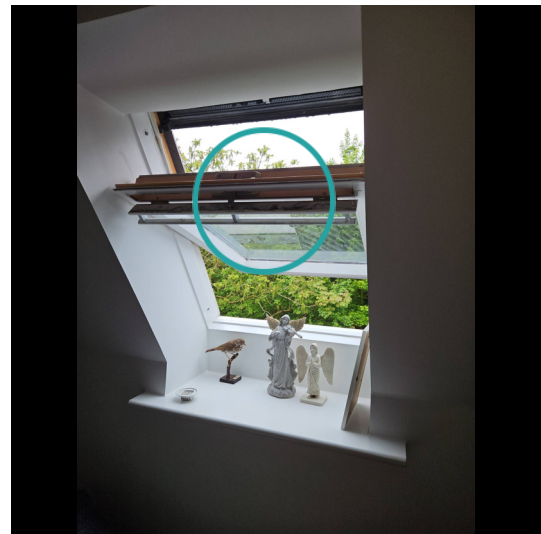
Der er ikke den påbudte redningsåbning i rummet

Der er risiko for personskade i tilfælde af brand.

**Indhent tilbud****Etablering af godkendt redningsåbning**

Opgaven har ikke været mulig at prissætte, det anbefales at kontakte en tømrer med henblik på udredning af opgaven og tilbud på udbedring.

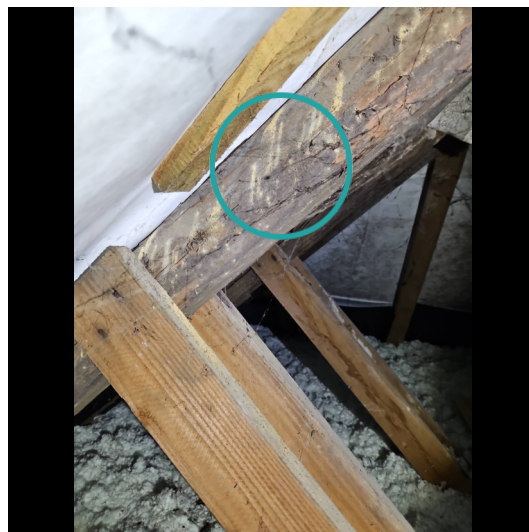
Insektangreb af denne karakter er almindeligt forekommende i ældre træværk og giver sjældent anledning til styrkesvækkelser i fulde trædimensioner, da angrebene som oftest er i overfladen af træet.

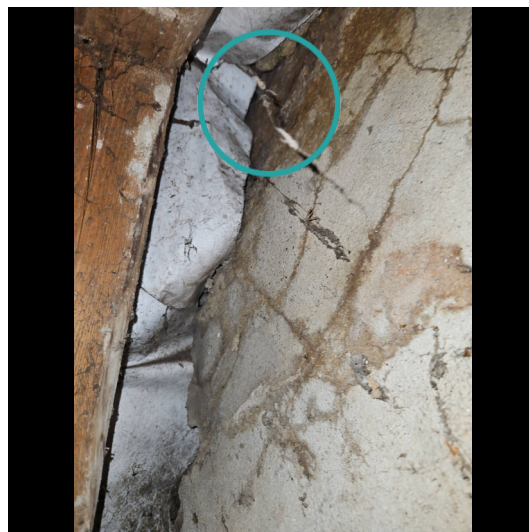
Der er risiko for indtrængning af fugt, og dermed følgeskader på underliggende konstruktioner.

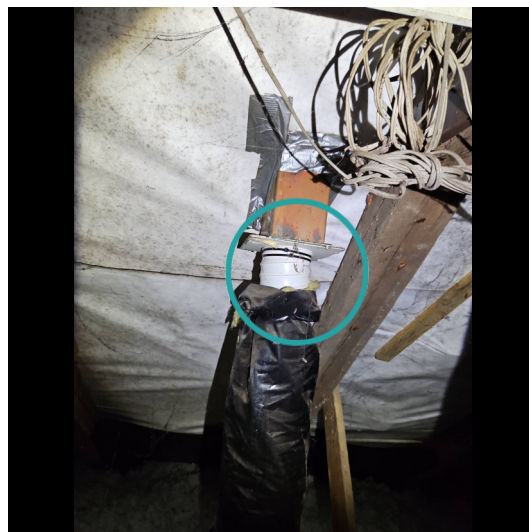
Der kunne ikke registreres følgeskader ved besigtigelsen.

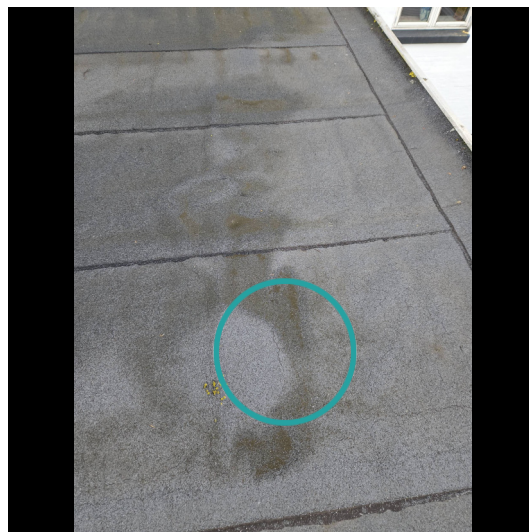
Tagpapbelægning er med fordybninger, dampbuler og revner i overfladen som fx midt på taget og mod nord. Underlag for tagpapdækning er stedvis eftergivende som fx mod nord og syd

Der er risiko for indtrængning af fugt gennem ikke synlige utætheder samt frostskafer i den øverste beskyttende belægning, og dermed følgeskader på underliggende konstruktioner.

Lunker/fordybninger medfører stillestående vand på tagfladen, og dermed øget slid og nedsat restlevetid.

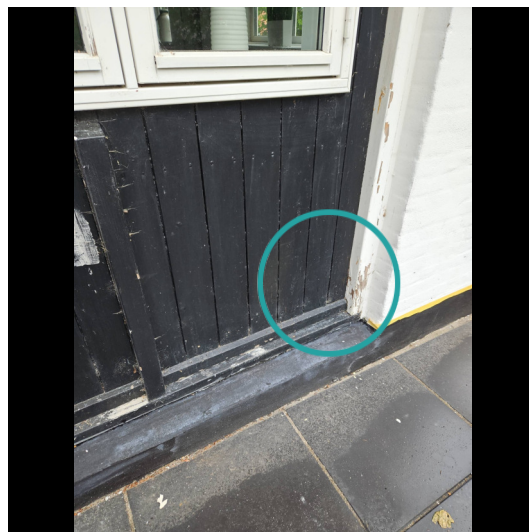
Det vurderes, at skaden kan udvikle sig på længere sigt.

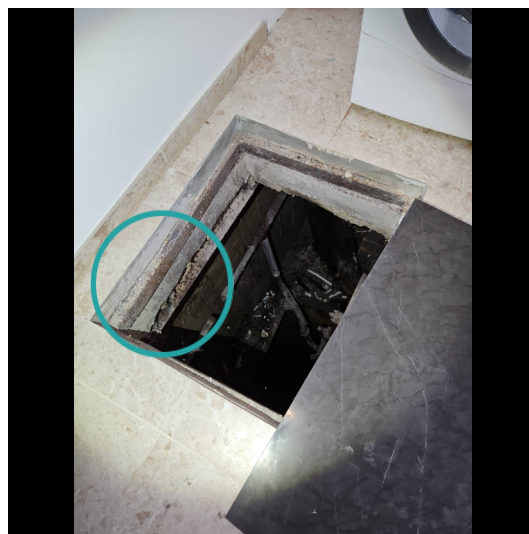
Arbejde med gulvklinter er stedvis ikke afsluttet som fx ved gulv afløb og adgang ned til pumpe

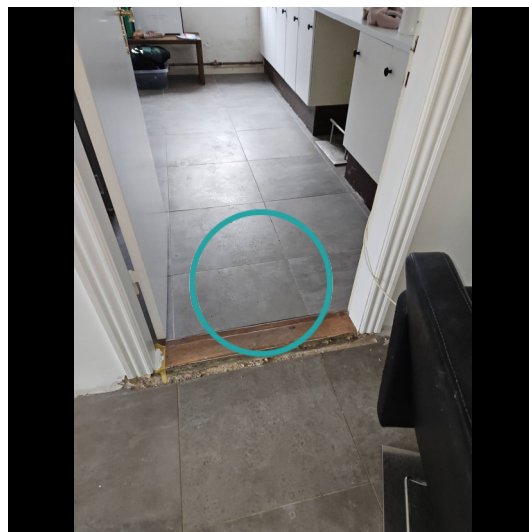
Gulvklinter er stedvis med mangelfuld vedhæftning som fx ved dør mellem de to rum

Der kunne ikke registreres følgeskader ved besigtigelsen.

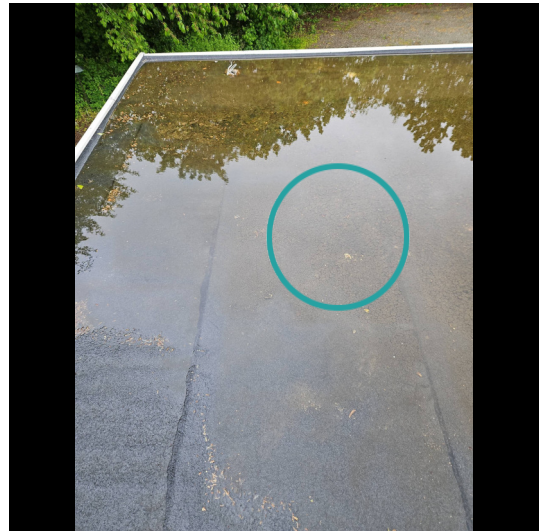
Tagpapbelægning er med fordybninger, dampbuler og revner i overfladen som fx midt på taget og mod nord. Underlag for tagpappedækning er stedvis eftergivende som fx mod nord og syd

Der er risiko for indtrængning af fugt gennem ikke synlige utætheder samt frostskafer i den øverste beskyttende belægning, og dermed følgeskader på underliggende konstruktioner.

Lunker/fordybninger medfører stillestående vand på tagfladen, og dermed øget slid og nedsat restlevetid.

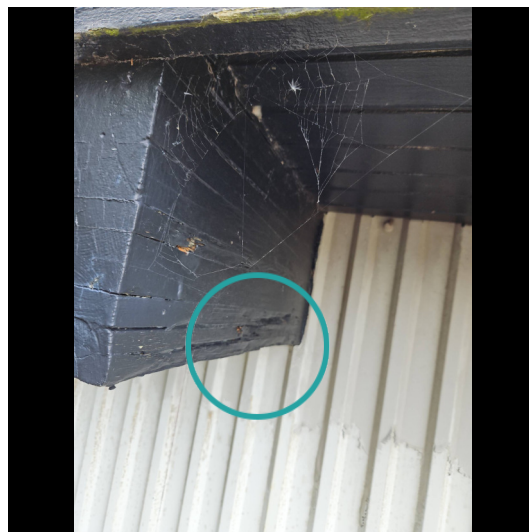
Det vurderes, at skaden kan udvikle sig på længere sigt.

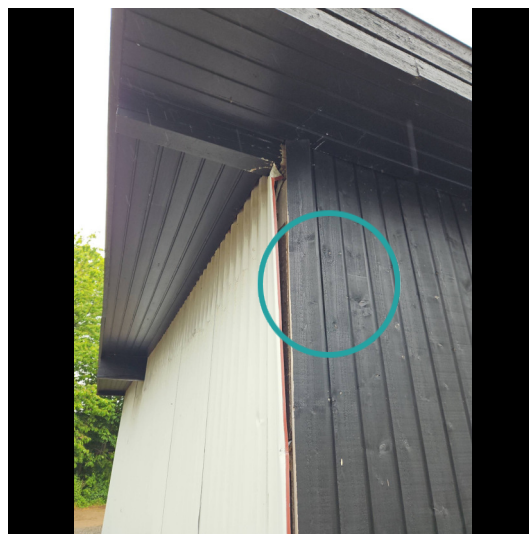
Ved hjørne mod sydvest er stålplader bulet og delvis løs.  
Sammenbygning med træbeklædning er ikke tætsluttende

Det vurderes, at skaden kan udvikle sig på længere sigt.

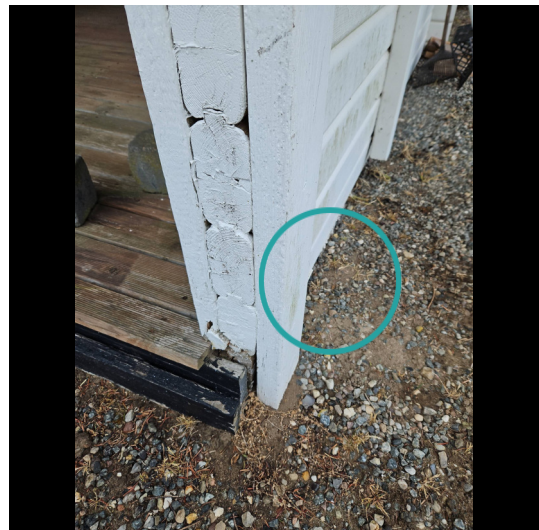
Det vurderes, at skaden kan udvikle sig på længere sigt.

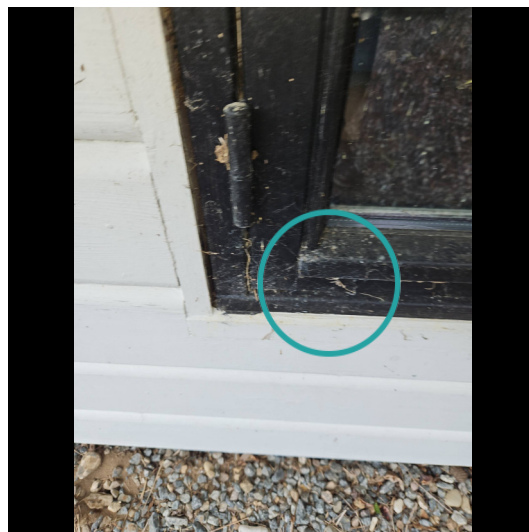
Det vurderes, at skaden kan udvikle sig på længere sigt.
