## Visuel Elinstallations Rapport for

# REAL

Steenbjerg 44,  
6070 Christiansfeld

# VISUEL ELINSTALLATIONS RAPPORT

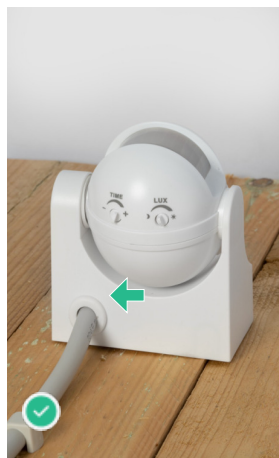
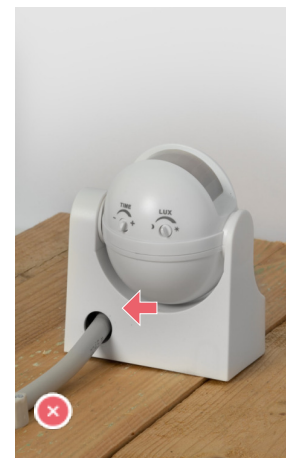
#### Skade nr. 1

Flere brugsgenstande uden på bygningen er defekte eller har forkert kapslingsklasse

Installationer uden på bygningen skal altid være intakte, og have den rigtige kapslingsklasse. Risikoen for stød vurderes som middel.

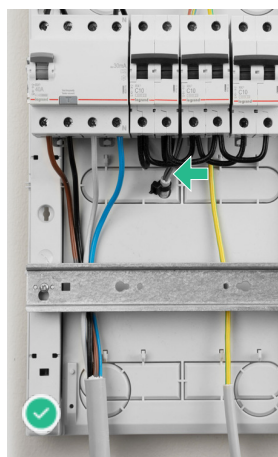
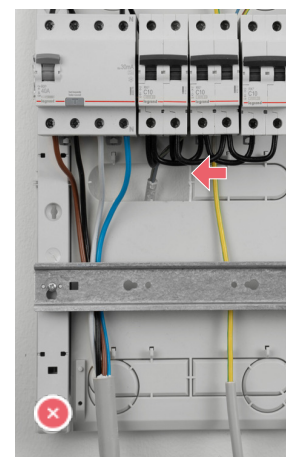
**Skade nr. 3**

Der er for store åbninger ved kabelindføringer i eltavlen

Åbninger i el-tavlen overstiger de lovmæssige krav. Kravet følger alderen på el-tavlen, og ikke alderen på boligen.

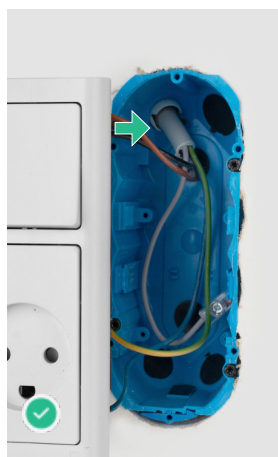
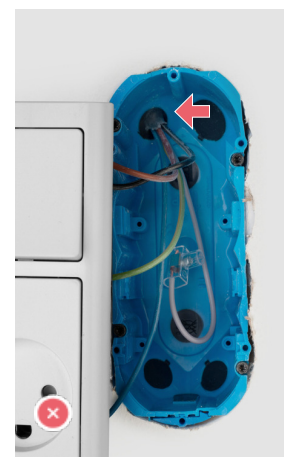
#### Skade nr. 6

Kabler eller rør er ikke ført korrekt ind i dåse bag stikkontakt eller afbryder.

Den fysiske beskyttelse af kablet forringes, når kablet ikke er ført korrekt i en dåse.

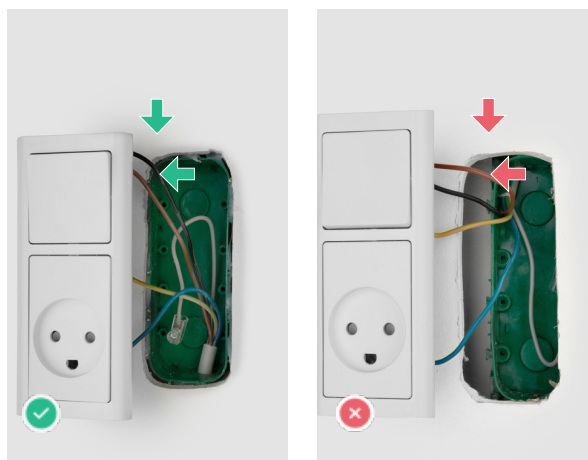
#### Skade nr. 7

Dåser bag/over lampeudtag er ikke installeret efter fabrikantens anvisninger.

Anvisningerne til dåser bag lampeudtag er ikke fulgt.

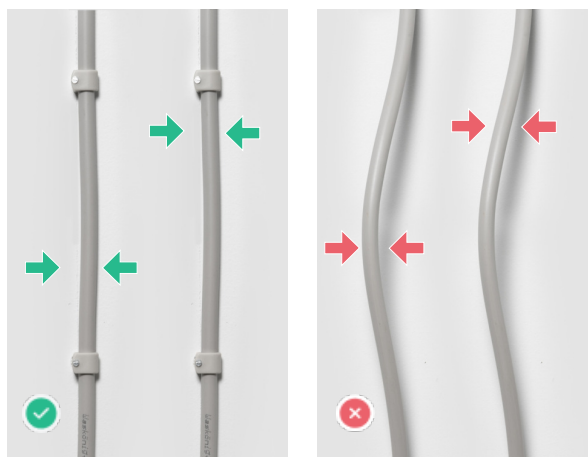
#### Skade nr. 8

Flere kabler mangler fastgørelse.

Kabler i den faste del af installationen, skal altid være fastgjort til de relevante bygningsdele. Risikoen for brand vurderes som lav.
