Realsyn+ for

Blåmejsevej 10,  
3400 Hillerød

Dato for besigtigelse: 15-06-2026

## LITRA A - Beboelse

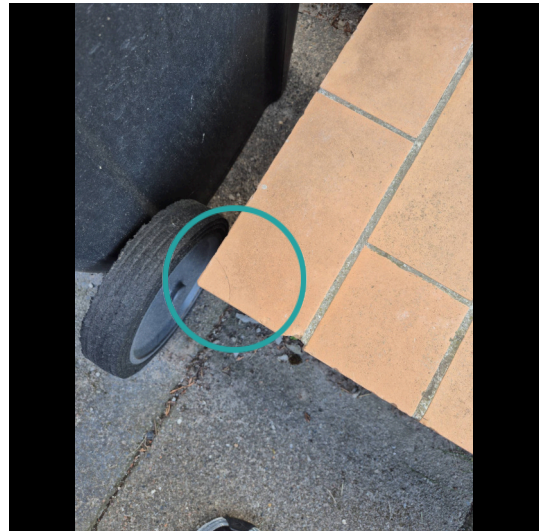
Klinker på trappesten har enkelte revner og afskalling af hjørner se f.eks. ved bryggersdør

Omfanget er på nuværende tidspunkt så begrænset, at der ikke skønnes at være nogen risiko.

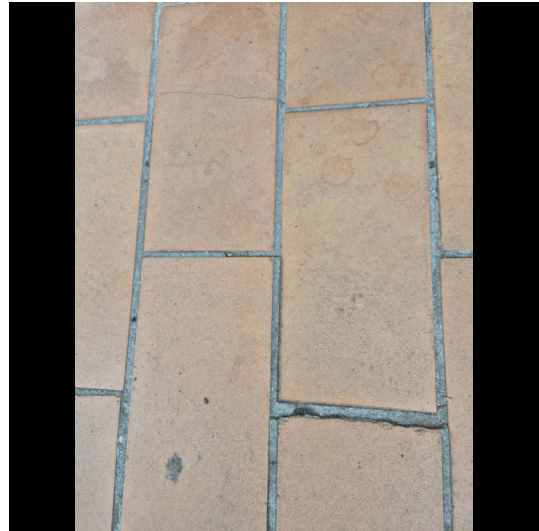
Der er fliser med mangelfuld vedhæftning til underlaget, samt revnet fuger og fliser, ved trappesten mod entredør

Skaden kan udvikle sig over en længere årrække.

## Etablering/montering af trappesten

Udbedringseksempel: Montering af trappesten som enkelt trappetrin.

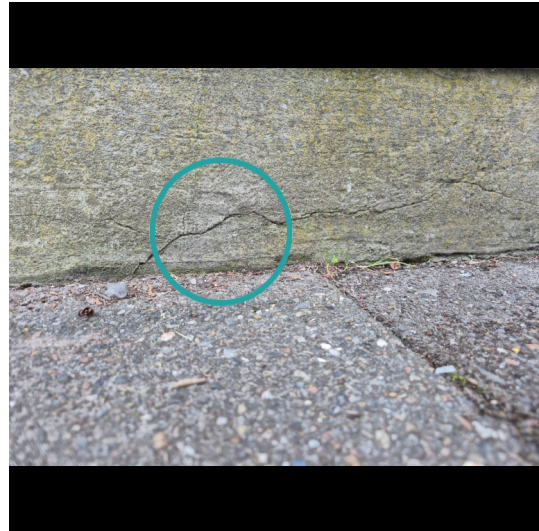
Sokkel på trappesten til hoveddør har revner

Omfanget er på nuværende tidspunkt så begrænset, at der ikke skønnes at være nogen risiko.

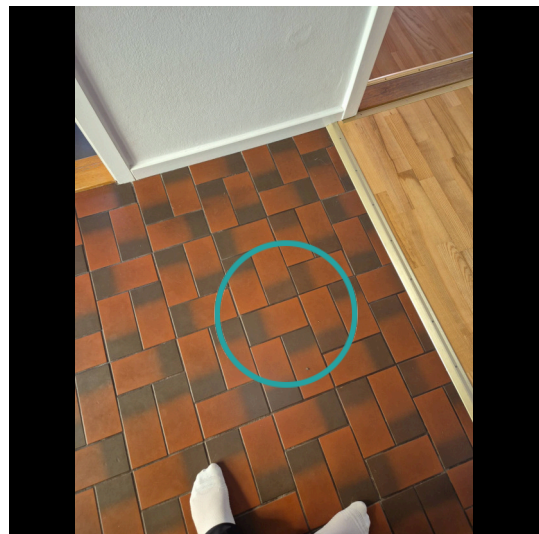
Der er gulvklinker med mangelfuld vedhæftning til underlaget

Omfanget er på nuværende tidspunkt så begrænset, at der ikke skønnes at være nogen risiko.

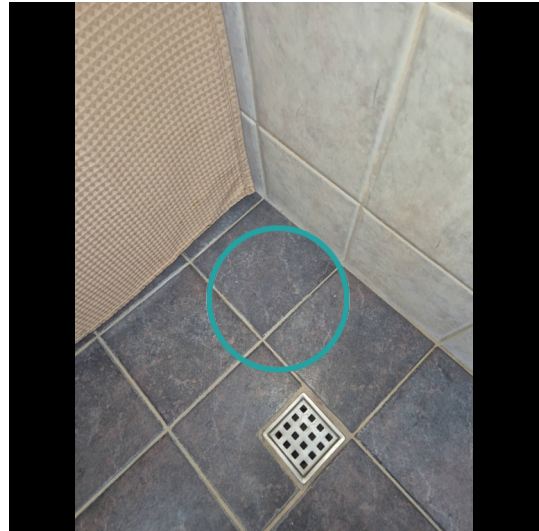
Der er gulvklinter med mangelfuld vedhæftning til underlaget se f.eks. i bruseniche

Der er tale om gulv med direkte vandbelastning, hvorfor der er risiko for skader på de omkringliggende konstruktioner og installationer.

## Udskiftning af klinker/fliser

Udbedringseksempel: Udskiftning af fliser/klinker Aftagning af fliser/klinker. Underlaget rengøres omhyggeligt. Svummelag af cement og fint sand 1:1 arbejdes ind i underlaget. Afretningslag af slidlagsbeton 0-4 mm udlægges, komprimeres og afrettes, lagtykkelse 20 mm. Fleksibel fliseklæb, 3,5 kg/m<sup>2</sup>, påføres. Fliser/klinker udlægges, fuges med cementbaseret fugemasse og afrenses. I overgang væg og gulv fuges med silicone fugemasse.

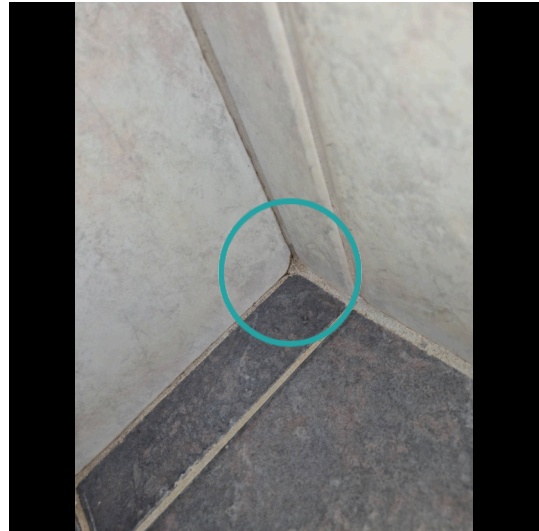
Der er defekte/revnede fuger i bruseniche ved gulv

Der er tale om fuger, som er direkte vandbelastede, hvorfor der er risiko for skader på de omkringliggende konstruktioner og installationer.

## Eftergang af fuger

Udbedringseksempel: Eftergang af fuger i vådrum. Eksisterende fuger udskæres. Underlaget rengøres omhyggeligt, fugesider affedtes. Fugemassen påføres ved brug af flisebræt, og smøres ud for at fylde mellemrummet mellem fliser og klinker.

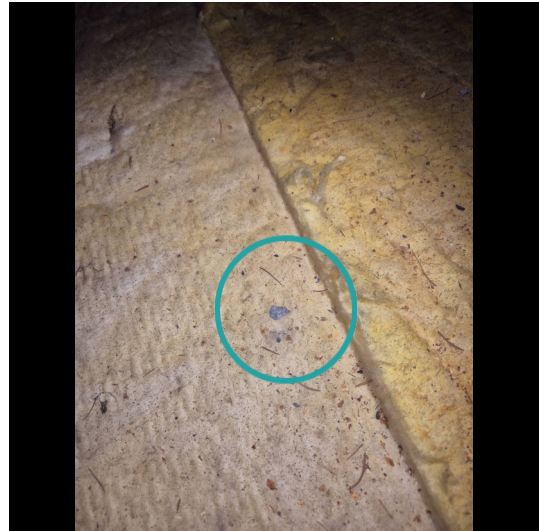
Der ligger små stykker eternit på isoleringen, efter der er lagt ny tagbelægning

Eternitstykkerne kan indeholde asbest, hvorfor kontakt bør undgås. Såfremt det ønskes fjernet bør det ske i henhold til gældende anvisninger.
