Realsyn+ for

Sølyst 20,  
5900 Rudkøbing

### Bygningsoversigt

Dato for besigtigelse: 29-07-2026

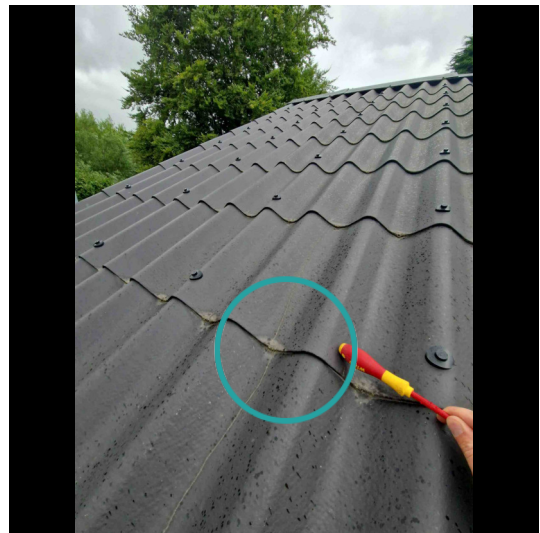
**Tag****SKADE:**

Tagpladerne har overflade revner enkelte steder, det ses f.eks. mod syd

**NOTE:**

Omfanget er på nuværende tidspunkt begrænset, der skønnes at være nærliggende risiko for yderligere skadeudvikling på længere sigt.

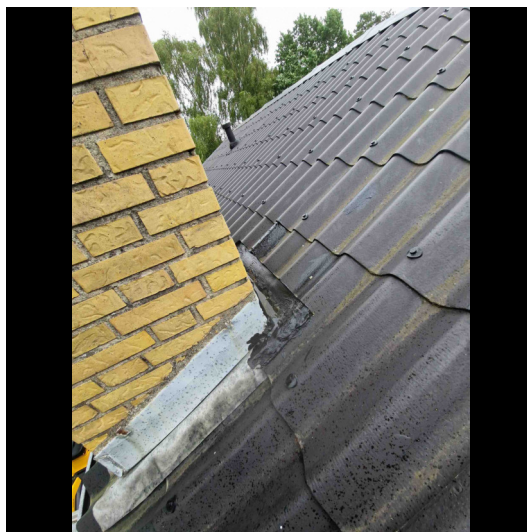
## Tag

## SKADE:

Inddækningen mellem tagflade og skorsten fremstår med reparationer. Forholdet ses mod nord

## RISIKO:

Der er på længere/kort sigt risiko for vandindtrængning og følgeskader på de underliggende konstruktioner

## Eftergang af skorstensinddækning

Udbedringseksempel: Inddækningen eftgås/bankes på plads med gummi hammer til det er plant over tagbelægningen. Det forudsættes at inddækning er intakt. Max skorstens dimensioner 900 x 900 cm.

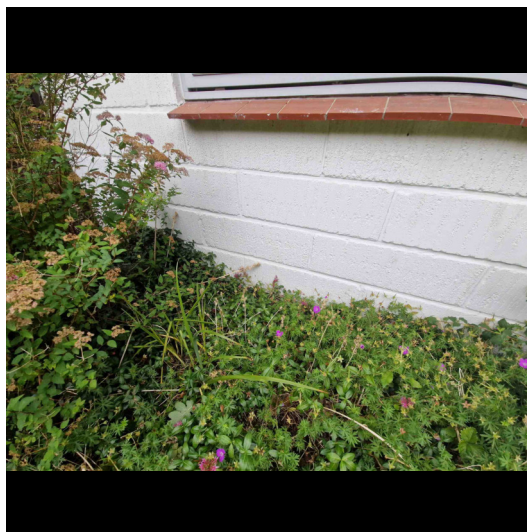
## Ydervægge

**SKADE:**

Ydervægge har enkelte revner, bl.a. under vindue mod have

**NOTE:**

Nævnte revner er af begrænset størrelse – mindre bevægelse over en længere årrække vil givet forekomme – også efter evt. reparationer. Denne type revner er ikke unormale.

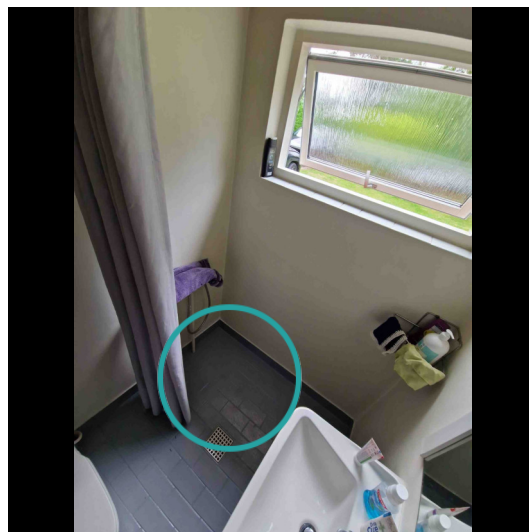
## Stueplan

## SKADE:

Der er revnede gulvklinter samt gulvklinter med begrænset vedhæftning til underlaget f.eks. i brusenichen ved gulv afløb

## RISIKO:

Der er tale om gulv med direkte vandbelastning, hvorfor der er risiko for skader på de omkringliggende konstruktioner og installationer.

## Udskiftning af klinker/fliser

Udbedringseksempel: Udskiftning af fliser/klinker Aftagning af fliser/klinker. Underlaget rengøres omhyggeligt. Svummelag af cement og fint sand 1:1 arbejdes ind i underlaget. Afretningslag af slidlagsbeton 0-4 mm udlægges, komprimeres og afrettes, lagtykkelse 20 mm. Fleksibel fliseklæb, 3,5 kg/m<sup>2</sup>, påføres. Fliser/klinker udlægges, fuges med cementbaseret fugemasse og afrenses. I overgang væg og gulv fuges med silicone fugemasse.

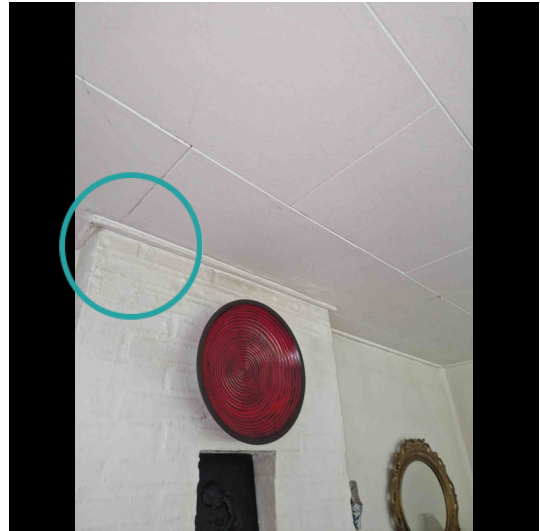
**Stueplan****SKADE:**

Der er fugtskjolder på loftet enkelte steder omkring skorsten

**NOTE:**

Der var ikke tale om opfugtninger på besigtigelsestidspunktet. Der vurderes at være tale om ældre fugtskjolder fra tidligere utætheder/vandskader.

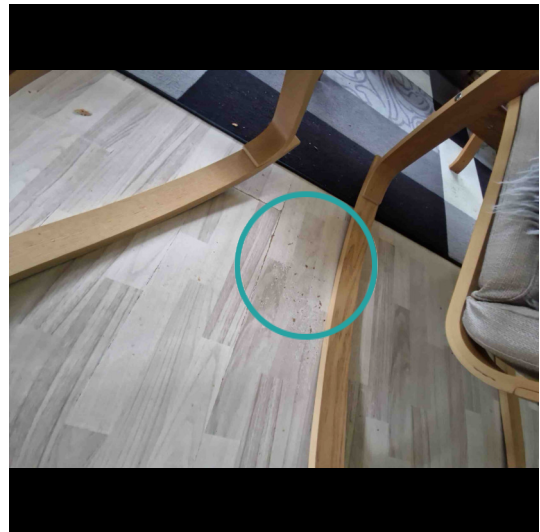
**Stueplan****SKADE:**

Laminatgulvet har mindre skader, bl.a. rejser samlingerne sig bl.a. mod brændeovn

**NOTE:**

Omfanget er på nuværende tidspunkt så begrænset, at der ikke skønnes at være nogen risiko.

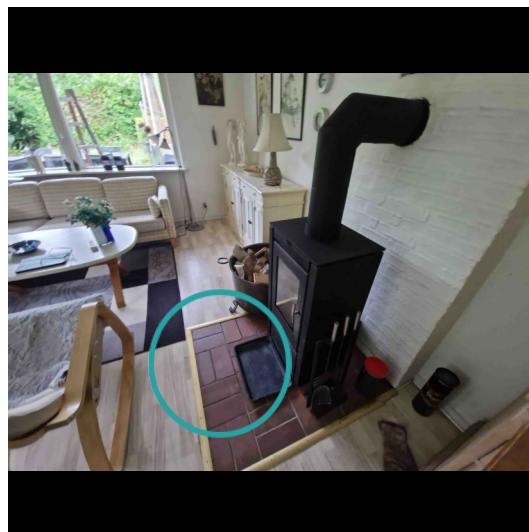
## Stueplan

**SKADE:**

Der er enkelte gulvklinter med mangelfuld vedhæftning til underlaget f.eks. omkring brændeovn

**NOTE:**

Omfanget er begrænset og vil formentligt ikke udvikle sig.

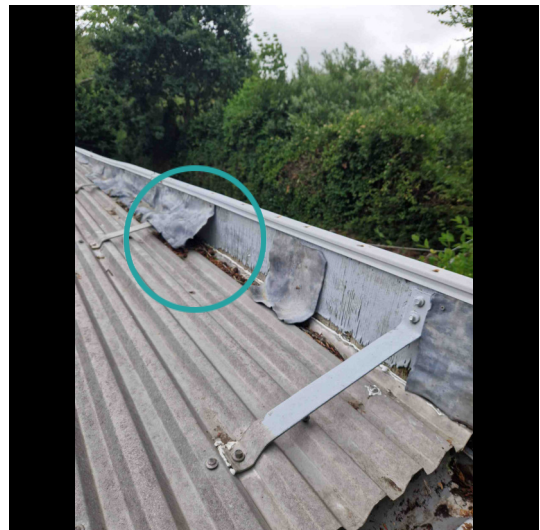
**Tag****SKADE:**

Overfladen på inddækning mod nord er med slidt overflade, og med mangelfuld tætning

**RISIKO:**

Der er risiko for fugtindtrængning på længere sigt.

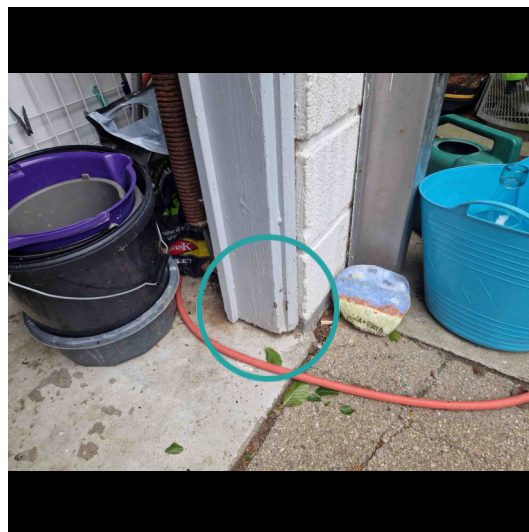
**Døre/vinduer/porte****SKADE:**

Der er begyndende nedbrydninger i karm på garageport

**NOTE:**

Omfanget er på nuværende tidspunkt begrænset, hvorfor der kun skønnes mindre risiko for skadeudvikling.

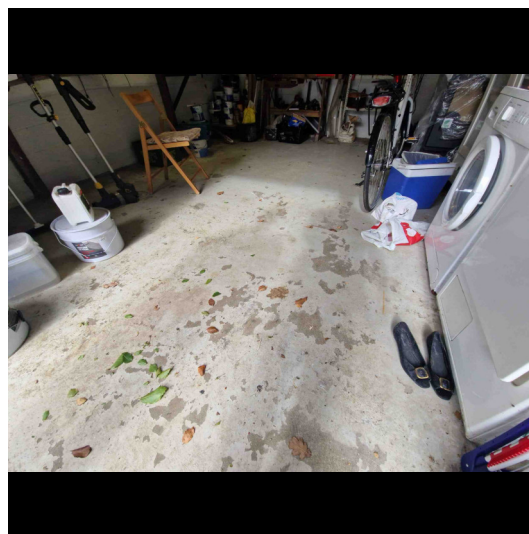
**Stueplan****SKADE:**

Der er enkelte revner og afskalninger i betongulvet f.eks. ved port

**NOTE:**

Forholdet er begrænset og vil formentlig ikke udvikle sig.

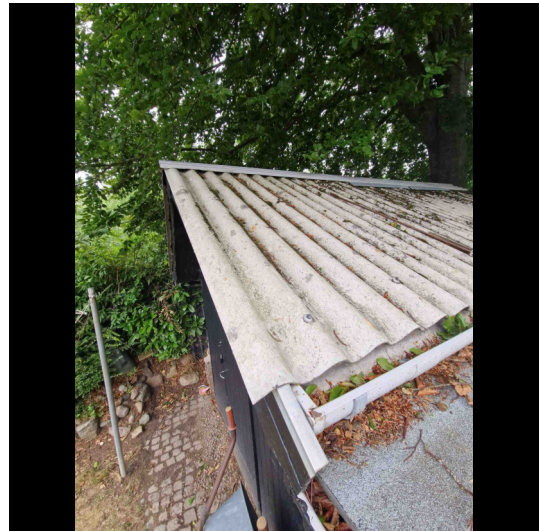
**Tag****SKADE:**

Tagpladerne har begyndende nedbrydning, blandt andet langs kanter og på overflader. Det ses på begge tagflader.

**RISIKO:**

Der er risiko for at skaden kan udvikle sig på længere sigt, og der kan komme utætheder i taget, som kan medføre vandskade på de underliggende bygningsdele.

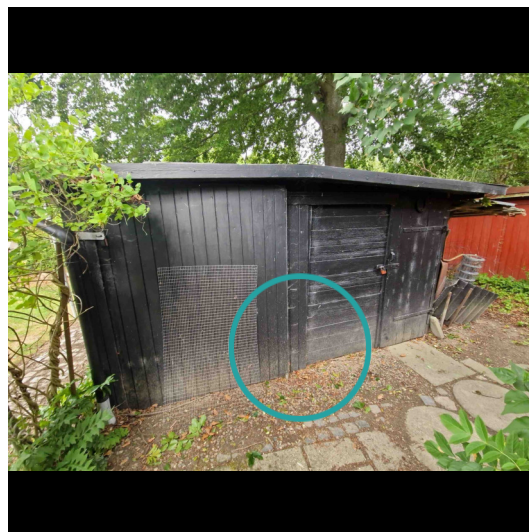
## Ydervægge

**SKADE:**

Træbeklædning og yderdør fremstår med begyndende nedbrydning i bunden det, ses f.eks. mod syd

**NOTE:**

Omfanget er på nuværende tidspunkt så begrænset, at der ikke skønnes at være nogen risiko.
