Realsyn+ for

Bobakken 6,  
4652 Hårlev

### Bygningsoversigt

Dato for besigtigelse: 16-02-2026

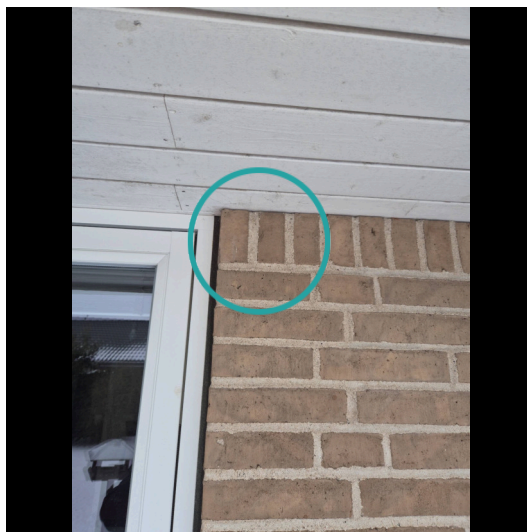
**Ydervægge****SKADE:**

Ydervægge har enkelte revner, bl.a. mod vest

**NOTE:**

Revner var uden væsentlig forskydning/forsætning og vurderes at være i ro - mindre bevægelse over en længere årrække samt mindre revnedannelse efter reparation kan dog forekomme. Revnedannelser af denne karakter er almindelig forekommende og giver kun sjældent anledning til større konstruktionsmæssige problemer.

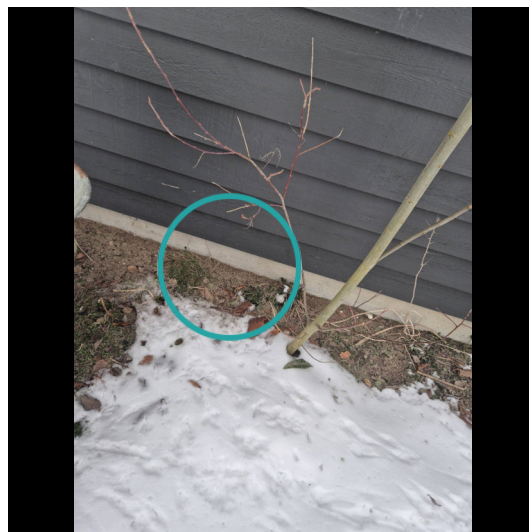
**Fundament/sokkel****SKADE:**

Der er flere mindre revner i sokkel bl.a. mod nord og vest. Revnerne kan ikke genfindes i ydervæggen

**NOTE:**

Revnedannelsen skønnes at være i ro - mindre bevægelse over en længere årrække samt mindre revnedannelse efter reparation kan dog forekomme. Mindre revner er almindeligt forekommende i ældre bygninger.

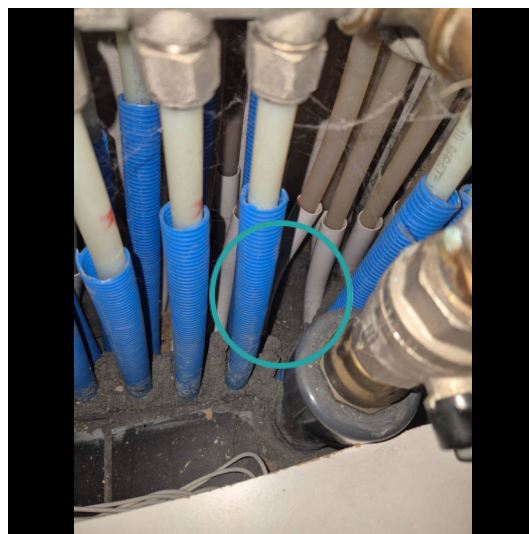
**Stueplan****SKADE:**

Der er ikke fuldstøbt/støbt omkring rør i teknikgraven

**NOTE:**

Der kunne ikke registreres følgeskader ved besigtigelsen, og der vurderes ikke at være nærliggende risiko for skade.

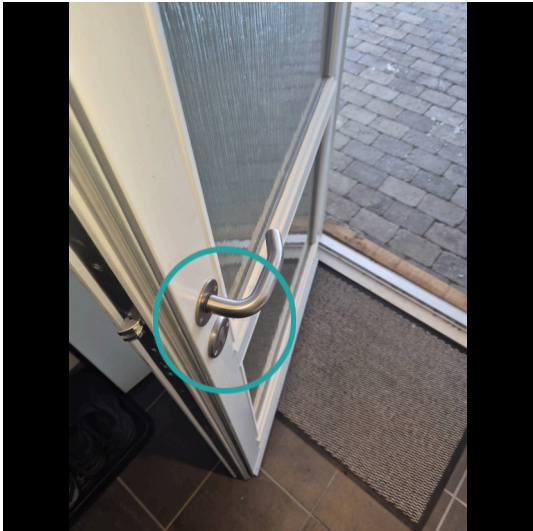
**SKADE:**

Der er ikke udført brandklassificeret dør, som opfylder de gældende brandkrav, mellem carport og beboelsedelen

**RISIKO:**

Dette kan forårsage hurtig brandspredning ved brand og udgør derfor en personrisiko.

### Montering af indvendig branddør

Udbedringseksempel: Udskifte med indvendig branddør, BD-30, malebehandlet. Indvendig dør, karm, indfatninger og dørtrin udtages. Døren erstattes af ny indvendig branddør, EI2 30-C (BD-30), 900 x 2.100 mm, hvidmalet. Karm af fyrretræ, 28 x 147 mm. Døren leveres færdigmalet med hængsler, hvidmalet karm og lakeret bundstykke. Karmen fastgøres i væg med afstandsklodser, karmskruer og dækpropper, i alt 6 stk. Indfatninger af 15 x 68 mm massivt, høvlet fyrretræ, klasse J10, bundstykke og fejelister af 13 x 16 mm lakeret bøgetræ monteres. Døren monteres med cylinder, hængsler og dørgreb af rustfrit stål samt dørlukker, som Dorma TS 93. Indfatninger grundes med pløjske, hængsler og dørgreb af rustfrit stål og fuldspartles med akrylplastspartelmasse, stryges en gang med plastemalmaling og to gange med plastemalje, som MBK V 4156, funktionsklasse II.

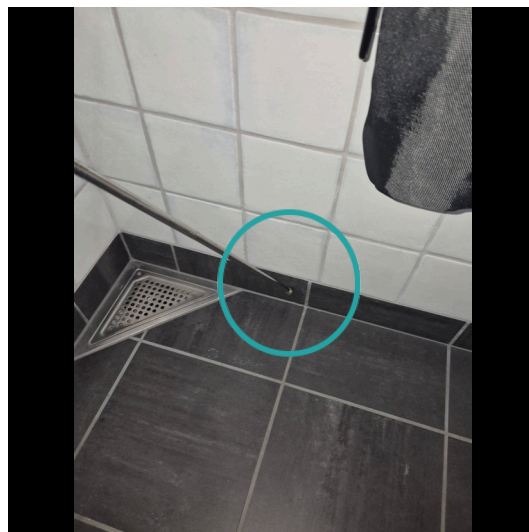
### SKADE:

Der er enkelte vægfliser med mangelfuld vedhæftning til underlaget under blandinsbatteri ved sokkel

### RISIKO:

Der er tale om vægge med direkte vandbelastning, hvorfor der er risiko for skader på de omkringliggende konstruktioner og installationer.

## Udskiftning af klinker/fliser

Udbedringseksempel: Udskiftning af fliser/klinker. Aftagning af fliser/klinker. Underlaget rengøres omhyggeligt. Svummelag af cement og fint sand 1:1 arbejdes ind i underlaget. Afretningslag af slidlagsbeton 0-4 mm udlægges, komprimeres og afrettes, lagtykkelse 20 mm. Fleksibel fliseklæb, 3,5 kg/m<sup>2</sup>, påføres. fliser/klinker udlægges, fuges med cementbaseret fugemasse og afrenses. I overgang væg og gulv fuges med silicone fugemasse.

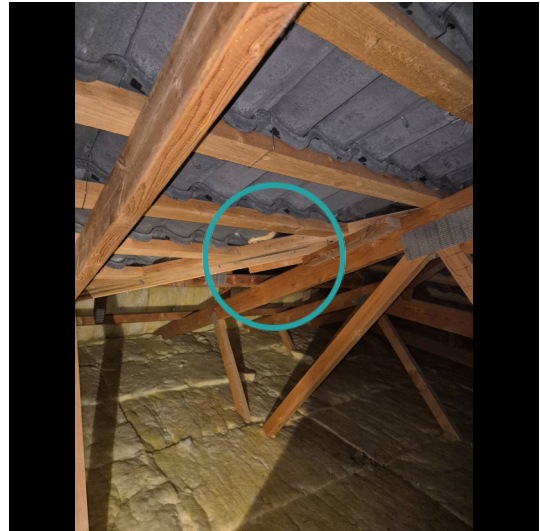
**Stueplan****SKADE:**

Der er tætnet med PU skum enkelte steder, ses i skotrende

**NOTE:**

Hvis overfladen er brudt på tætningen så fungerer skummet som en svamp og dermed bliver der risiko for at den kan opfugte tilstødende konstruktioner.

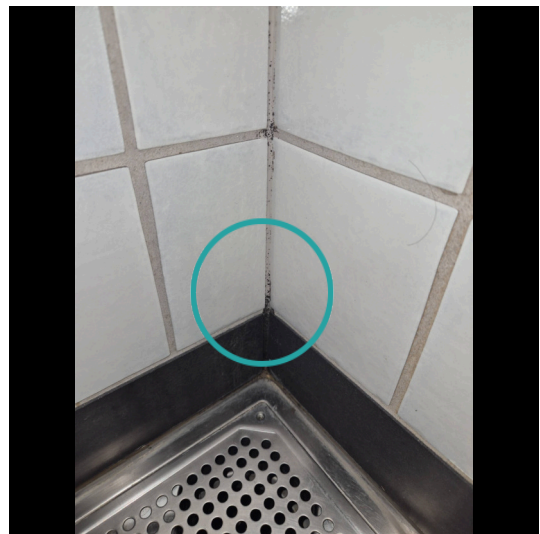
**Stueplan****SKADE:**

Fuger er misfarvede i det vandbelastede område

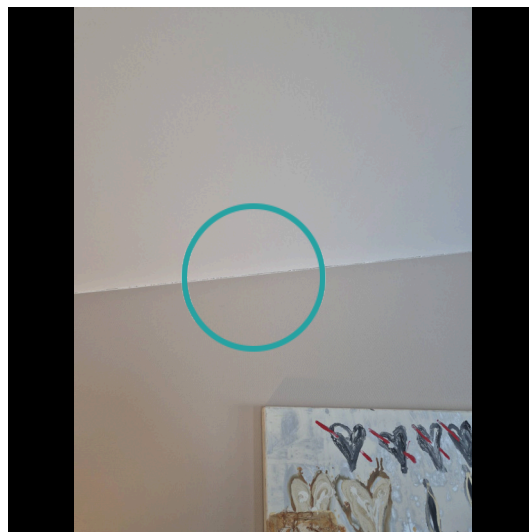
**Stueplan****SKADE:**

Der er registreret revner mellem vægge og loftet. Ses flere steder f.eks i stue mod vest og badeværelse mod nord.

**NOTE:**

Revnerne er på steder hvor de kan forventes (samlinger m.m.) og skønnes uden konstruktiv betydning.

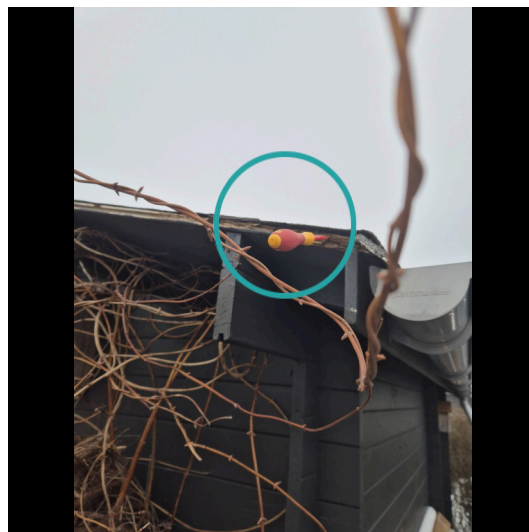
**Tag****SKADE:**

Udvendigt træværk ved og omkring tag har påbegyndende nedbrudt træ. Forholdet er konstateret i vindsheder mod nord Samt i brædder under tagpap mod syd. Der mangler ligeledes vindsheder mod syd.

**RISIKO:**

Det vurderes, at skaden kan udvikle sig på længere sigt.

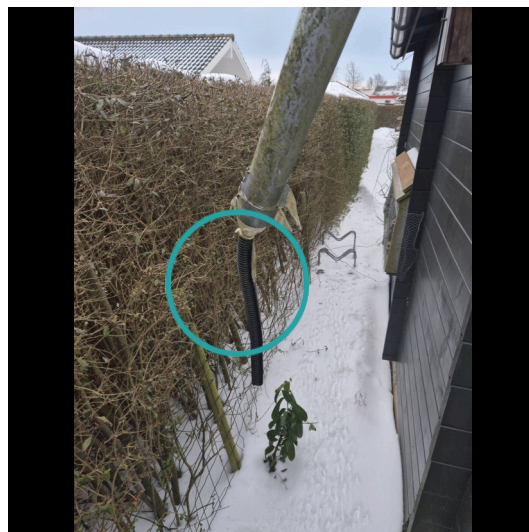
## Tag

**SKADE:**

Tagvand bliver ledt ud på terræn ved nedløb

**NOTE:**

Der kunne ikke registreres følgeskader ved besigtigelsen, og der vurderes ikke at være nærliggende risiko for skade.

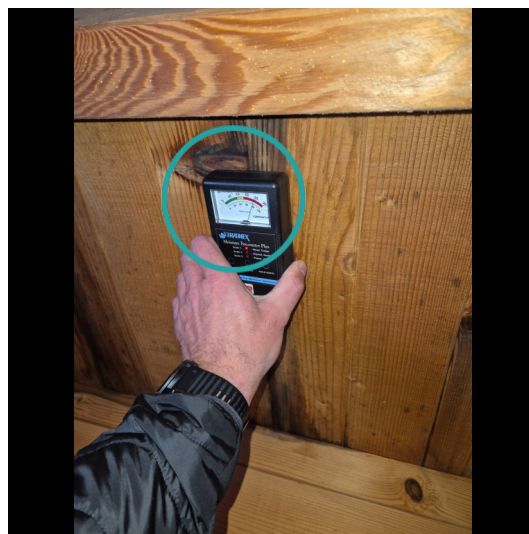
## Stueplan

**SKADE:**

Der kan konstateres opfugtninger flere steder i loftet.

**RISIKO:**

Forholdet kan fortsat udvikle sig, og der er nærliggende risiko for skader på andre bygningsdele.

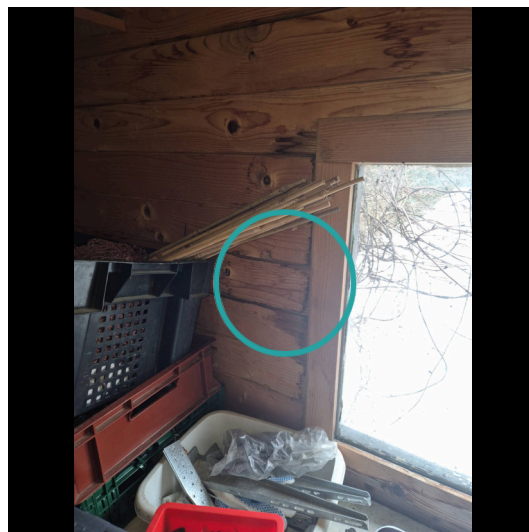
## Stueplan

**SKADE:**

Der kan konstateres opfugtning af væg flere steder og bund af dør mod vest.

**RISIKO:**

Det vurderes, at skaden kan udvikle sig på længere sigt.

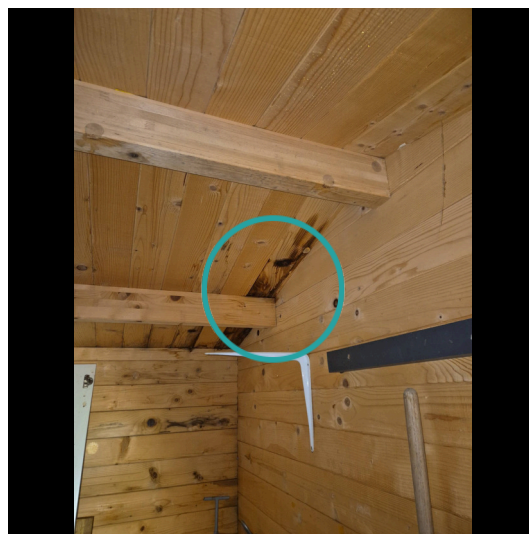
## Stueplan

**SKADE:**

Der kan konstateres opfugtninger i loftet/etageadskillelsen i loftet mod det andet rum

**RISIKO:**

Det vurderes, at skaden kan udvikle sig på kortere sigt.
