Realsyn+ for

Piletoften 36A,  
3070 Snekkersten

Dato for besigtigelse: 08-09-2026

## LITRA A - Beboelse

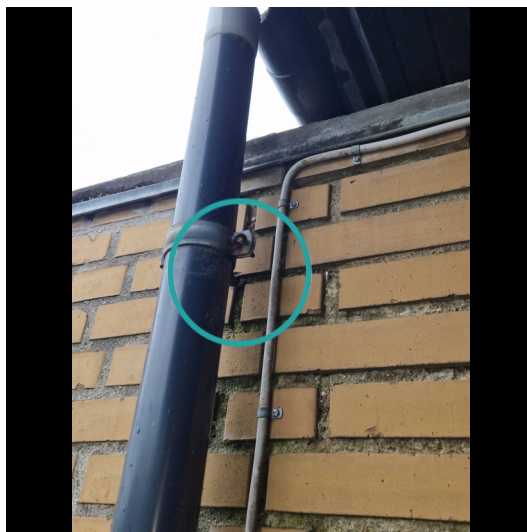
Nedløbsrør ved læmur mod carport sidder ikke fast på tagrende. Der ses udvaskede fuger

Det vurderes, at skaden kan udvikle sig på længere sigt.

**846,00 Pr lbm\*****Udskiftning af tagnedløb**

Udbedringseksempel: Udskiftning af let tagnedløbsrør. Tagnedløbsrør tilsluttes tagrendens tudstykke med bajonetknæ. Nedførsel og brøndkrave tilsluttes nedløbsbrønd. Tagnedløbsrøret monteres til murværk med 2 stk. rørholdere og hængselsstifter.

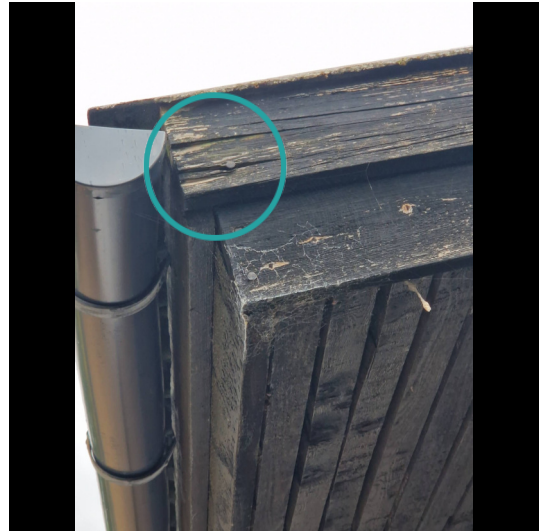
Vindskeder har nedbrydning

Det vurderes, at skaden kan udvikle sig på længere sigt.

**798,00 Pr lbm\*****Udskiftning af vindskede**

Udbedringseksempel: Udskiftning af vindskede. Vindskede med dækbræt udføres af ru brædder af fyrretræ, 5. sortering - kvinta, trykimprægneret iht. NTR-klasse AB. Vindskeden afsluttes med dækbræt.

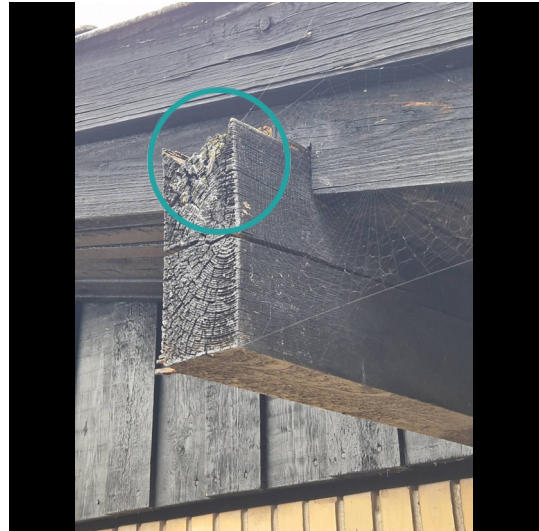
Der er konstateret nedbrydning i spærrender

Der vurderes at være risiko for yderligere udvikling på længere sigt.

## Udskiftning af nedbrudt træværk i spær

Udbedringseksempel: Forstærkning/udskiftning af eksisterende trækonstruktion. Styrkesorteret konstrukstræ leveres som standard C18-sorteret, høvlet og med afrundede hjørner. Konstrukstræet oplægges på begge sider af det nedbrudte område og boltes med 2xM12 bolte med skiver på hver side af det område der skal udbedres.

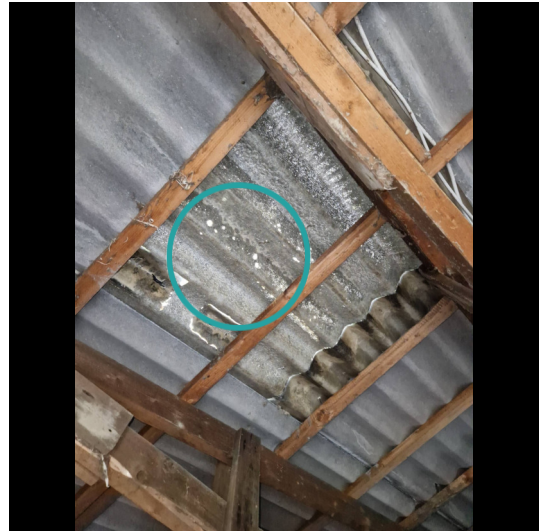
Tagplader over udhus er med nedslid. Der ses lysindtrængen

Det vurderes, at skaden kan udvikle sig på kortere sigt.

## Udskiftning af tagplader

Udbedringseksempel: Udskiftning af tagplader eks. som Cembrit oplægges på det eksisterende lægteunderlag, med tætningsbånd i bølgepladernes vandrette overlæg og fastgøres med indfarvede tagskruer, spændskiver og tætningskiver. Udhængsklodser af plast med ventilation monteres over nederste taglægte ved tagfod.

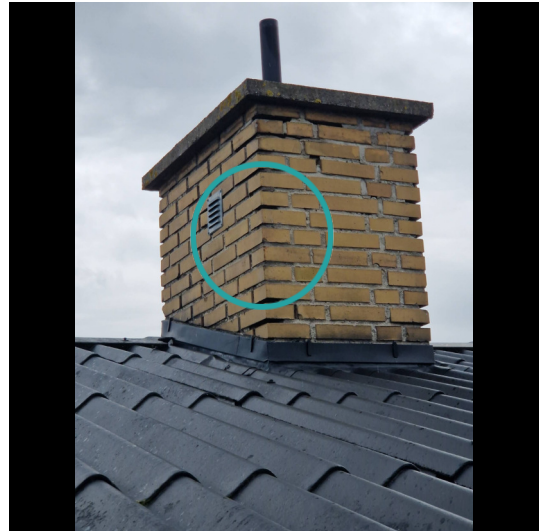
Skorsten fremstår med løse og defekte fuger, og der er revnede og frostsprængte sten

Forholdet kan fortsat udvikle sig, og der er på sigt risiko for skader på andre bygningsdele

## Eftergang af fuger i skorsten

Udbedringseksempel: Eftergang af fuger i skorsten. Fuger udbedres ved udkradsning og omfugning. Skadede skorstenensfuger udkradses i fuld bredde til dybde min. 25 mm fra den færdige fugeoverflade. Hele fugen udfyldes efterfølgende.

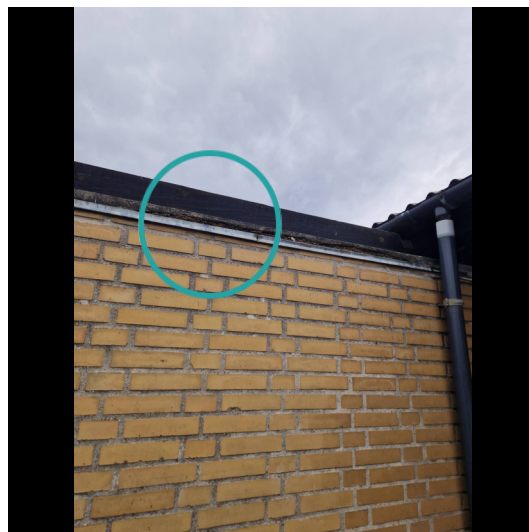
Læmurens murværk har udfaldne fuger, revnedannelser og frostsprængte sten. Der er revner mellem mur og afdækning

Det må påregnes at forholdet kan udvikle sig på kort sigt.

## Udskiftning af defekte mursten i murværk

Udbedringseksempel: Udskiftning af defekte mursten af tegl. Defekte sten udhugges manuelt, maks. 3-4 sten i bredden uden understøtning. Nye/brugte hårdtbrændte, frostfaste sten indmures i mørtel efter rengøring og vanding. Der fuges med fugetype og mørtel som det øvrige murværk.

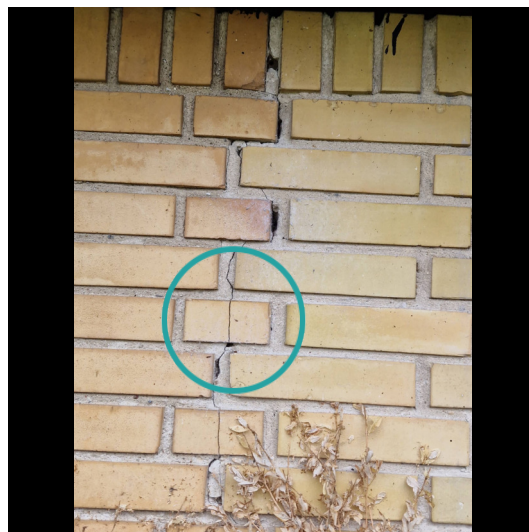
Der er stedvist revnedannelser i facader / murværk især mod nordvest ved tilbygning

Forholdet vurderes at give anledning til fugtindtrængning, hvilket kan medføre skader på de bagvedliggende konstruktioner på sigt. Revnerne vurderes i sig selv at være stabile, men er dog af en sådan karakter, at yderligere udvikling over en længere årrække samt mindre revnedannelse efter reparation kan forekomme.

**Udkradsning og udbedring af fuger**

Udbedringseksempel: Eftergang af fuge. Forvitrede/løse fuger, synlige revner og huller i fuger udbedres ved udkradsning og omfugning. Fuger udkradses i fuld bredde til dybde min. 15 mm fra den færdige fugeoverflade. I ældre facader udkradses til dybde min. 25 mm. Efter rengøring og vanding efterfuges med tilbageliggende fuge.

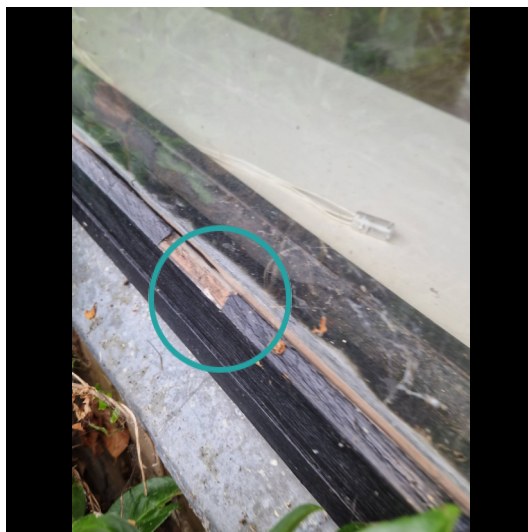
Der er defekt og manglende kitning omkring ældre vinduer

Det vurderes, at skaden kan udvikle sig på længere sigt.

**369,00 Pr lbm\*****Eftergang med rudekit**

Udbedringseksempel: Kitning af ruder med enkeltlag glas

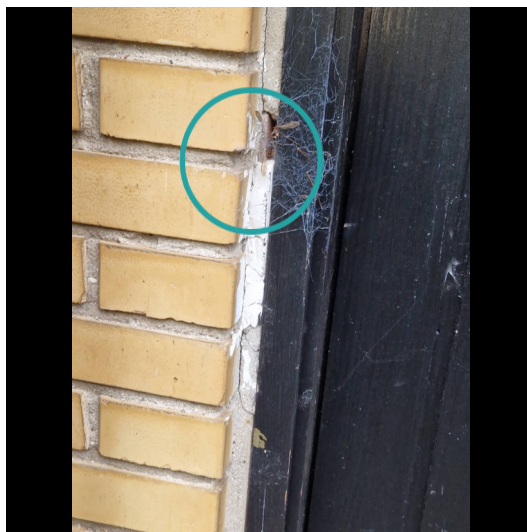
Mørtelfuger omkring døre og vinduer er stedvist udfaldne og revnede, ses f.eks ved bryggersdør

Det vurderes, at skaden kan udvikle sig på længere sigt.

**400,00 Pr lbm\*****Eftergang af mørtelfuger omkring vinduer**

Udbedringseksempel: Udbedring af fuger omkring vinduer. Kontaktflader mellem fuge og omgivende bygningsdele afrenses. Udrensning/udkradsning af eksisterende fuge, stopning, fugeunderlag og elastisk fuge.

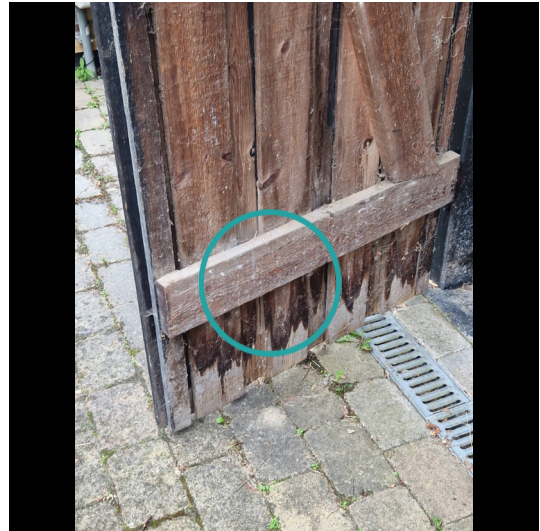
Dør til udhus er opfugtet i bunden

Det vurderes, at skaden kan udvikle sig på længere sigt.

**Indhent tilbud****Indhent tilbud fra tømrer**

Opgaven har ikke været mulig at prissætte, det anbefales at kontakte en tømrer med henblik på udredning af opgaven og tilbud på udbedring.

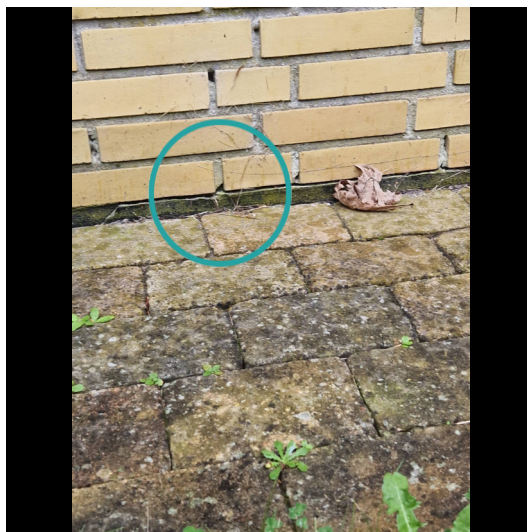
Der er revner i sokkel f.eks mod vest og der ses pudsafskallinger mod f.eks sydvest

Det vurderes, at skaden kan udvikle sig på længere sigt.

**Eftergang af sokkelpuds**

Udbedringseksempel: Eftergang af løstsiddende sokkelpuds. Porøs, løstsiddende puds afhugges. Fundamentet afrenses, grundes og slutpudses med mørtel af samme type som den øvrige sokkelpuds. Mørtelen føres min. 100-150 mm under terræn. Maks synlighed på sokkelhøjde 200 mm.

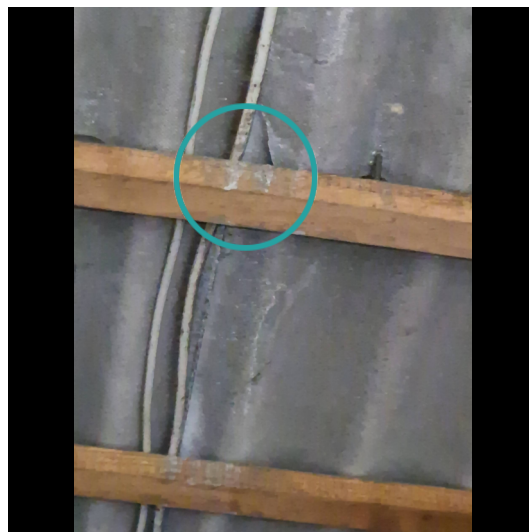
Tagplader er blevet rensset og malet. Der er i forbindelse med afrensningen trængt afrensningsslam ind i tagrummet, hvor det ses på f.eks lægter og spær

Afrensningsslammet kan indeholde asbest, hvorfor kontakt bør undgås. Såfremt det ønskes fjernet bør det ske i henhold til gældende anvisninger.

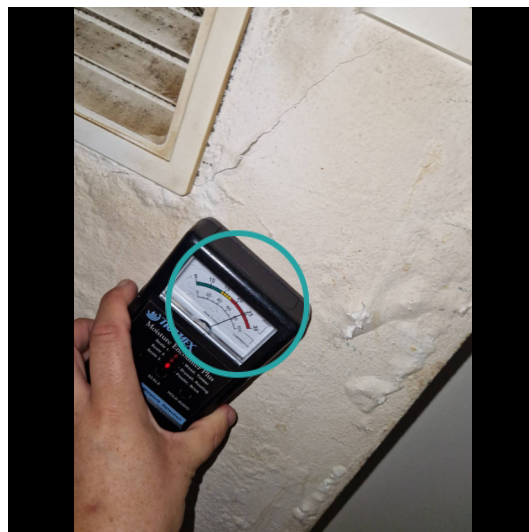
Der kan konstateres opfugtning af ydervæg

Forholdet kan fortsat udvikle sig, og der er nærliggende risiko for skader på andre bygningsdele.

## Udbedring af skade

Opgaven vurderes at kunne udbedres af en fugttekniker. Vi anslår at arbejdslønnen er den største del af udbedringsomkostningen og materialer udgør en mindre del. Det anbefales derfor at lade en geotekniker udbedre opgaven på regning.

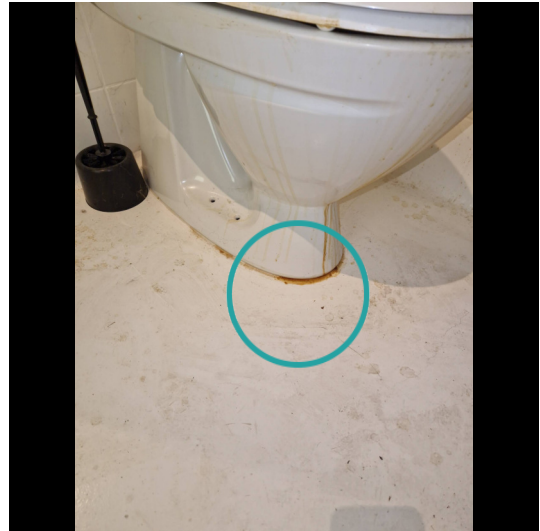
Der er utæt omkring toilet

Det vurderes, at skaden kan udvikle sig på kortere sigt.

**Indhent tilbud****Indhent tilbud fra vvs**

Opgaven har ikke været mulig at prissætte, det anbefales at kontakte en VVS'er med henblik på udredning af opgaven og tilbud på udbedring.

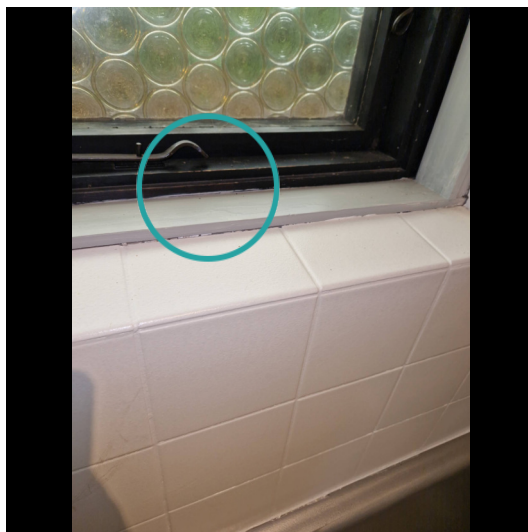
Der er revnede fuger ved vindue

Der er tale om fuger, som er direkte vandbelastede, hvorfor der er risiko for skader på de omkringliggende konstruktioner og installationer.

## Eftergang af mørtelfuger omkring vinduer

Udbedringseksempel: Udbedring af fuger omkring vinduer. Kontaktflader mellem fuge og omgivende bygningsdele afrenses. Udrensning/udkradsning af eksisterende fuge, stopning, fugeunderlag og elastisk fuge.

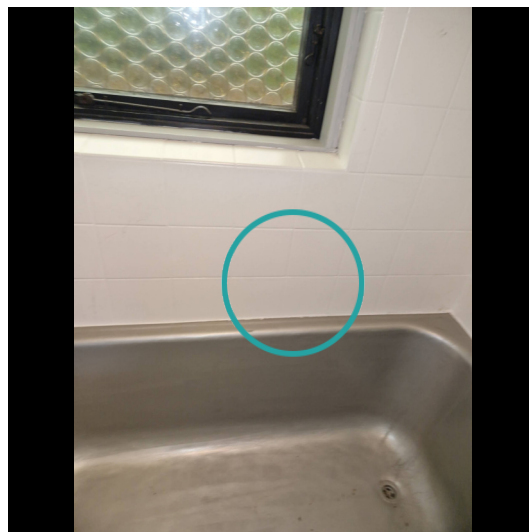
Der er vægfliser med mangelfuld vedhæftning til underlaget ved badekar

Der er tale om vægge med direkte vandbelastning, hvorfor der er risiko for skader på de omkringliggende konstruktioner og installationer.

## Udskiftning af klinker/fliser

Udbedringseksempel: Udskiftning af fliser/klinker Aftagning af fliser/klinker. Underlaget rengøres omhyggeligt. Svummelag af cement og fint sand 1:1 arbejdes ind i underlaget. Afretningslag af slidlagsbeton 0-4 mm udlægges, komprimeres og afrettes, lagtykkelse 20 mm. Fleksibel fliseklæb, 3,5 kg/m<sup>2</sup>, påføres. Fliser/klinker udlægges, fuges med cementbaseret fugemasse og afrenses. I overgang væg og gulv fuges med silicone fugemasse.

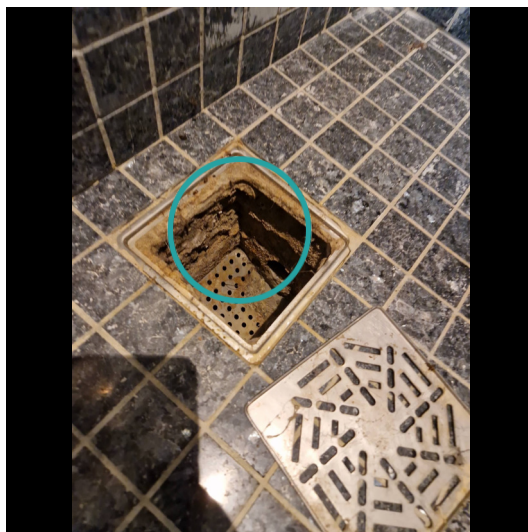
Der er afstand og synlig betonkant mellem afløbsskål og rist i gulv afløb i bruseniche

Afløbet er vandbelastet fra gulvoverfladen, og der er risiko for fugtindtrængen og skader på de underliggende konstruktioner og installationer.

## Udskiftning af gulv afløb

Udbedringseksempel: Udskiftning af gulv afløb i betongulv med fliser/klinker. Afløbsskål ophugges og udskiftes med ny afløbsskål af rustfrit stål med ramme og 140 x 140 mm rist. Inkl. membranklemflange, vandlås og studse for sideindløb. Afløbsskålen tilsluttes afløbssystemet. Beton udstøbes omkring gulv afløbet til plan med eksisterende betonlag.

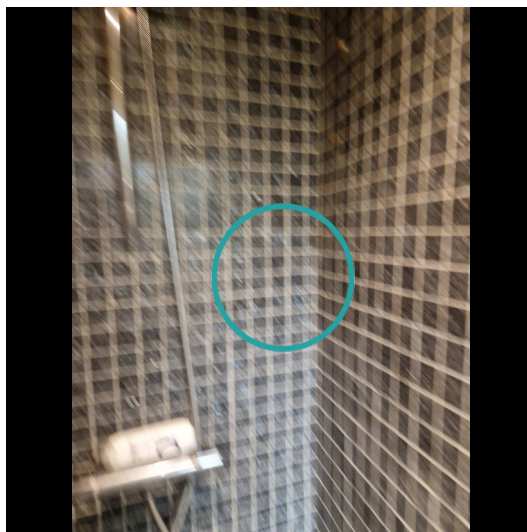
Der er gulvklinter og vægfliser med mangelfuld vedhæftning til underlaget i brusenichen

Der er tale om gulv og væg med direkte vandbelastning, hvorfor der er risiko for skader på de omkringliggende konstruktioner og installationer.

## Udskiftning af gulvklinter

Udbedringseksempel: Udskiftning af gulvklinter og vådrumsbehandling. Gulvklinter aftages. Underlaget rengøres omhyggeligt. Gulvet vådrumsbehandles. Der skal anvendes et komplet system til vandtætning med produkter fra samme godkendelse. Overflader primes og forsegles i hjørner, omkring rørgennemføringer og ved overgang væg/gulv. Heldækkende tætningsmasse påføres. Gulvklinter opsættes, fuges og afrenses. I hjørner, og i overgang væg og gulv samt omkring sanitære installationer fuges med elastisk, vådrums siliconefugemasse.

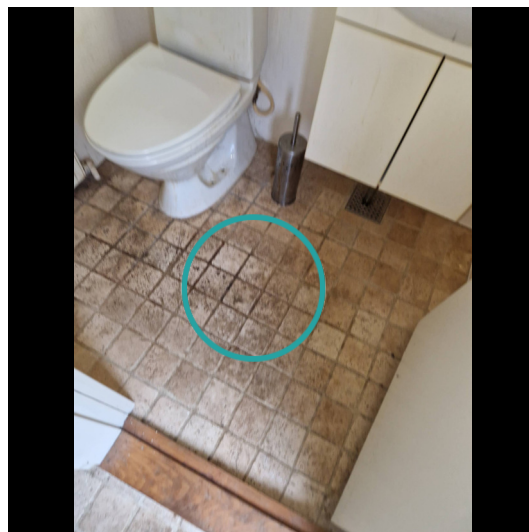
Der er gulvklinter med mangelfuld vedhæftning til underlaget

Der er tale om et mindre område, som ikke er vandbelastet.  
Der vurderes derfor ikke at være nærliggende risiko for skader.

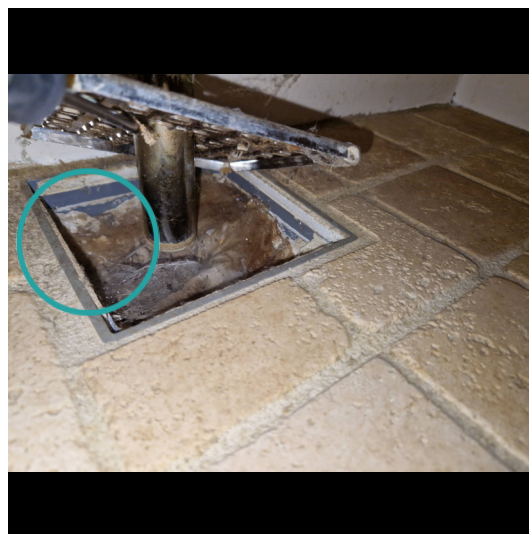
Der er afstand og synlig betonkant mellem afløbsskål og rist i gulvafløb

Gulvafløbet er ikke vandbelastet fra gulvoverfladen, og der skønnes derfor ikke at være nærliggende risiko for skader.

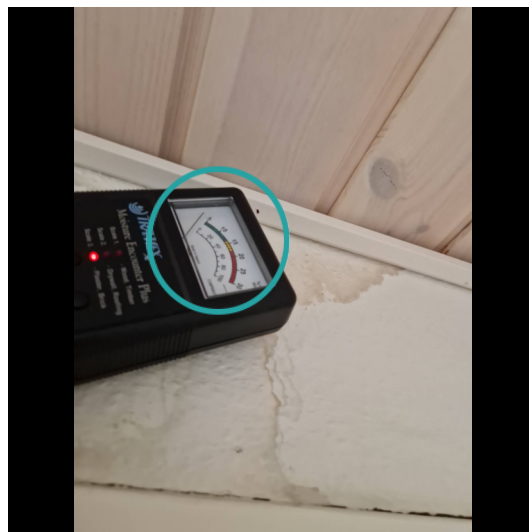
Der er fugtskjolder på væggen over dør

Forholdet var tørt ved fugtmåling og skønnes derfor af ældre dato.
