Dato for besigtigelse: 19-11-2025

Introduktion til VTR rapporten

LITRA A - Beboelse

**Beboelse bygget 1943**

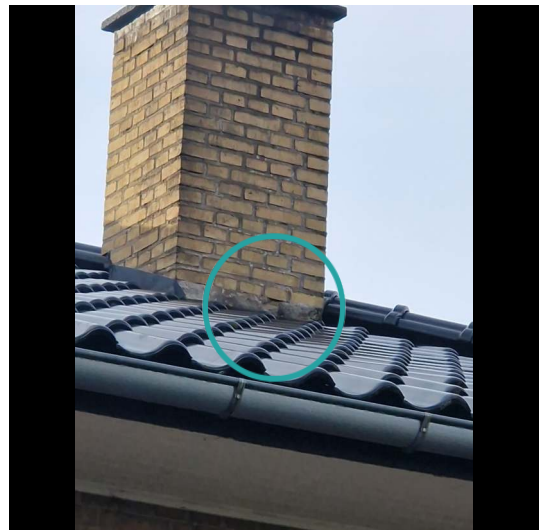
**Tag****SKADE:**

Lidt mørtel er nedfaldet på skorstenen mod nord

NOTE:

Omfanget er på nuværende tidspunkt så begrænset, at der ikke skønnes at være nogen risiko.

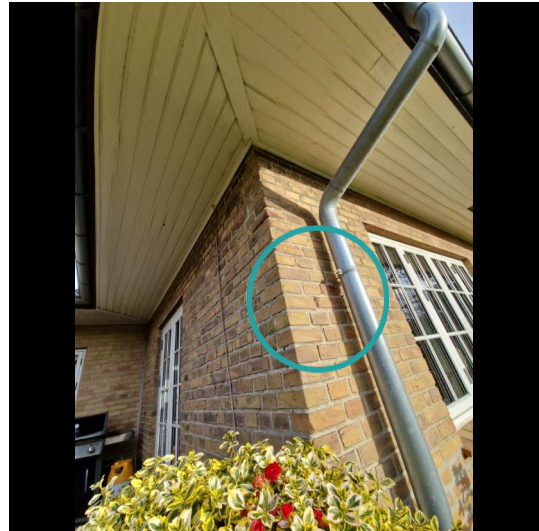
Ydervægge

SKADE:

Ydervægge har enkelte revner, det ses ved nedløbsrør mod vejen, der er lidt hullede mod indkørsel

NOTE:

Omfanget er på nuværende tidspunkt så begrænset, at der ikke skønnes at være nogen risiko.

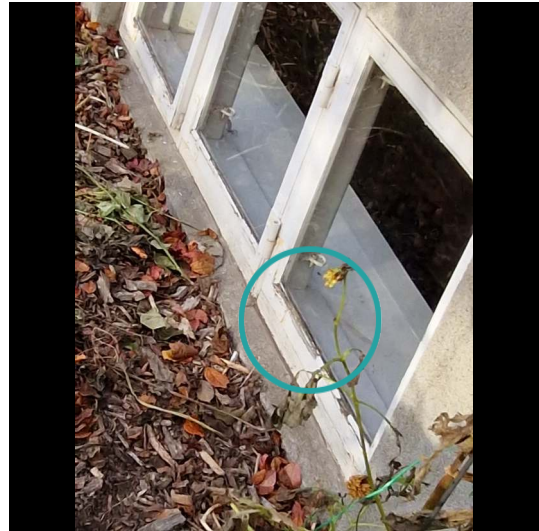
Døre/vinduer/porte

SKADE:

Der er defekt og manglende kitning omkring de gamle kældervinduer og det runde vindue i trapperummet

RISIKO:

Der er risiko for at forholdet udvikler sig på længere sigt.

Eftergang med rudekit

Udbedringseksempel: Kitning af ruder med enkeltlag glas

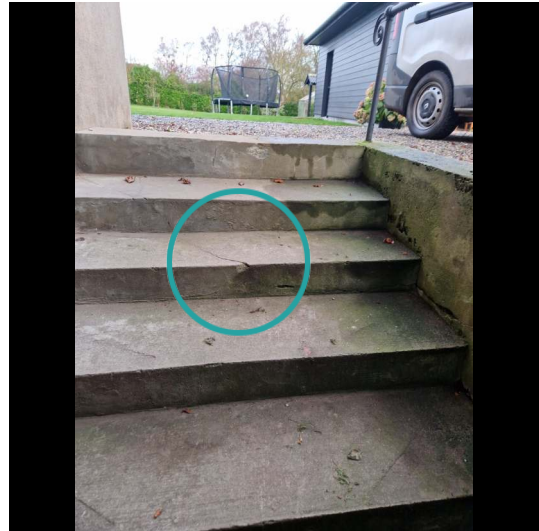
**Fundament/sokkel****SKADE:**

Klinker på trappe mod indkørsel har begrænset/manglende vedhæftning og der er revner i trappen, trappeløb til kælder har revnedannelser, løst puds og pudsafskalninger i trin og i vanger.

NOTE:

Omfanget er på nuværende tidspunkt så begrænset, at der ikke skønnes nærliggende risiko for skade.

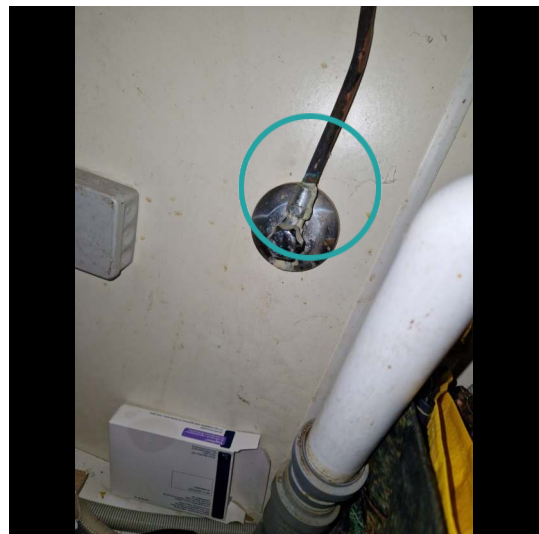
**Stueplan****SKADE:**

Der er spor fra utætheder ved rørsamlinger under vask

NOTE:

Forholdet var tørt ved fugtmåling og skønnes derfor af ældre dato.

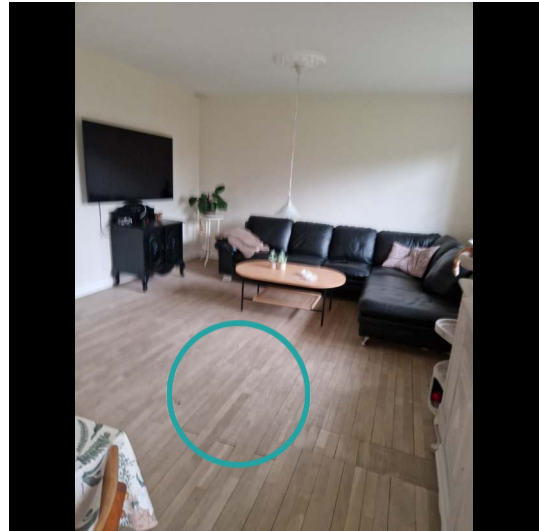
**Stueplan****SKADE:**

Trægulvet knirker/fjedrer/er eftergivende ved belastning, der er lidt åbne samlinger mellem gulvbrædder

NOTE:

Det vurderes ikke, at skaden vil udvikle sig yderligere.

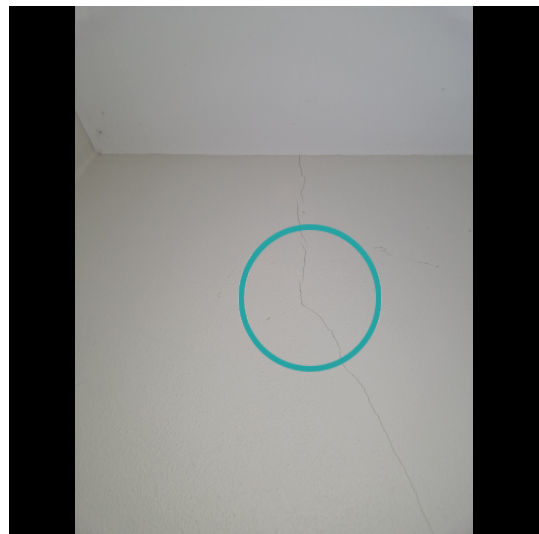
**Stueplan****SKADE:**

Der er registreret en revne i væg

NOTE:

Omfanget er på nuværende tidspunkt så begrænset, at der ikke skønnes at være nogen risiko.

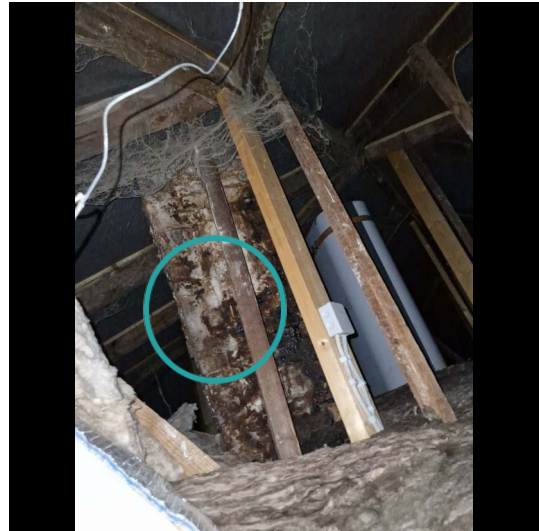
Stueplan

SKADE:

Skorstensoverfladen fremstår med afskallet puds, løse fuger og misfarvninger fra løbesod

NOTE:

Forholdet skønnes af ældre dato og vil næppe udvikle sig.

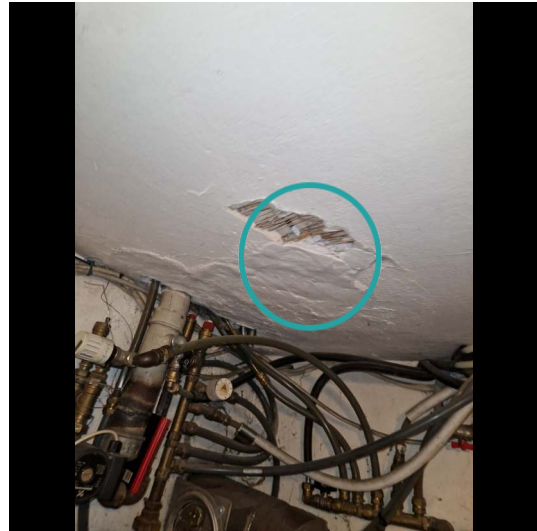
Kælder

SKADE:

Der er pudsskader i loftpuds

RISIKO:

Forholdet vil formentlig udvikle sig på længere sigt.

Eftergang loftpuds

Udbedringseksempel: Eftergang af puds og rørvæv på loft med forskallingsbrædder, inkl. malebehandling. Løst (hult) puds afhugges til præcis begrænsning, rørvæv nedtages. Nyt rørvæv fastgøres til forskallingsbrædder, grov- og finpudses til plan med den øvrige loftoverflade. Loftoverfladen slibes og grundes med plastgrunder. Der stryges to gange med plastloftmaling, helmat, som MBK V 1540, funktionsklasse II.

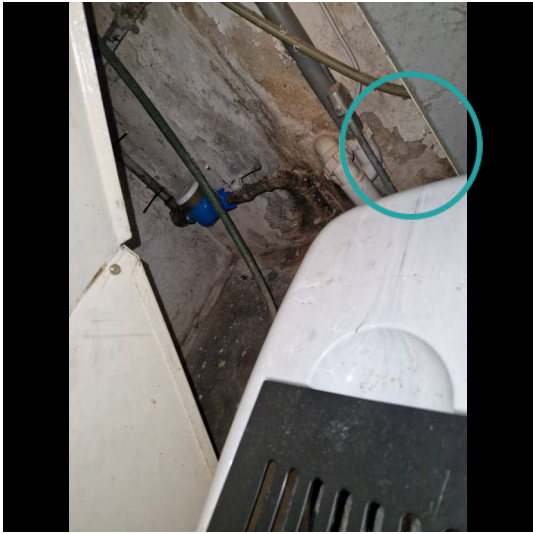
Kælder

SKADE:
Der er fugtopstigning og fugtgennemtrængning i kældervægge samt løst og afskallet puds

NOTE:
Omfanget er på nuværende tidspunkt så begrænset, at der ikke skønnes nærliggende risiko for skade. Opstigende og indtrængende grundfugt i ældre kældervægge er almindeligt forekommende.

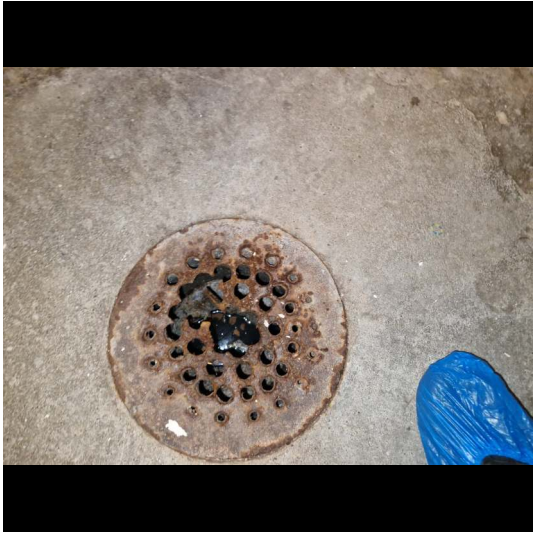
Kælder

SKADE:
Der er hul i risten på gulv afløbet

NOTE:
Det vurderes ikke, at skaden vil udvikle sig yderligere.

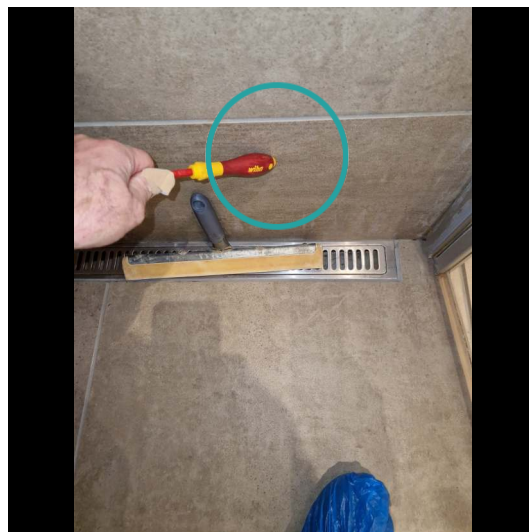
Kælder

SKADE:

Der er gulvklinter og vægfliser med mangelfuld vedhæftning til underlaget i brusenichen

NOTE:

Fuger er intakte i de pågældende områder, og da der er tale om et mindre omfang og ikke decideret løshed, vurderes forholdet ikke at medføre nogen risiko.
