Realsyn+ for

Østergade 55,  
6500 Vojens

Dato for besigtigelse: 27-08-2026

## LITRA A - Beboelse

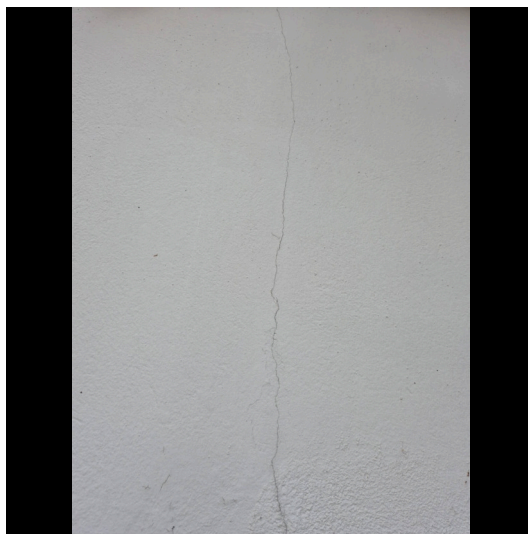
**Ydervægge****SKADE:**

Ydervægge har enkelte revner, bl.a. mod syd

**NOTE:**

Nævnte revner er af begrænset størrelse – mindre bevægelse over en længere årrække vil givet forekomme – også efter evt. reparationer. Denne type revner er ikke unormale.

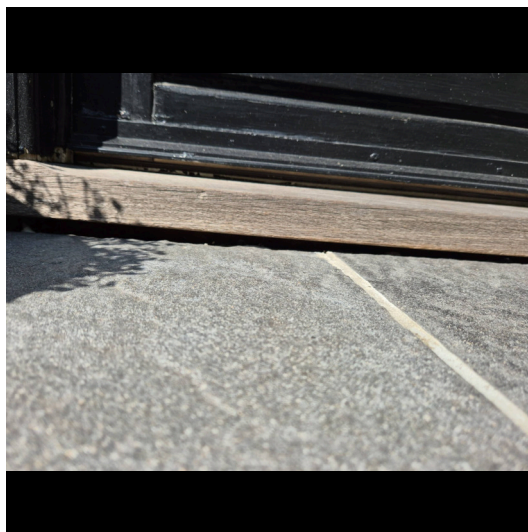
## Døre/vinduer/porte

### SKADE:

Der mangler en fuge under hoveddøren.

### RISIKO:

Der er risiko for fugtindtrængen og skader på de underliggende/bagvedliggende konstruktioner på kort sigt.

## Udbedring af fuger

Udbedringseksempel: Udbedring af fuger. Kontaktflader mellem fuge og omgivende bygningsdele afrenses. Evt. udkradsning af eksisterende fuge, stopning, fugeunderlag og elastisk fuge.

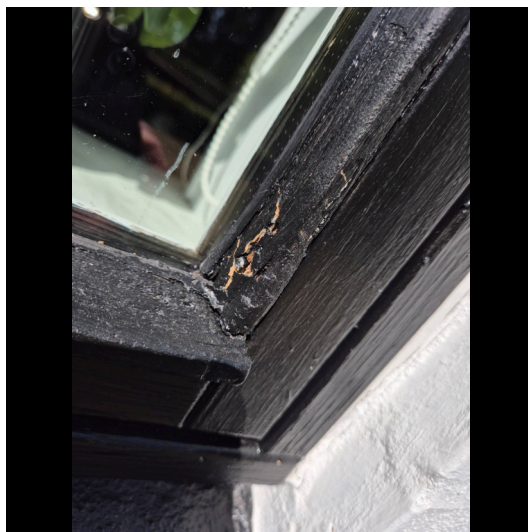
**Døre/vinduer/porte****SKADE:**

Der er begyndende nedbrydninger i glaslister på enkelte vinduer, ses f.eks mod syd.

**RISIKO:**

Nedbrydningen vurderes at fortsætte på længere sigt.

**452,00 Pr lbm\*****Montering af glaslister**

Udbedringseksempel: Montering af glaslister. Evt. eksisterende lister aftages og erstattes af nye lister af vakuumimprægneret fyrretræ. Listen stryges på begge sider med træbeskyttelse og monteres.

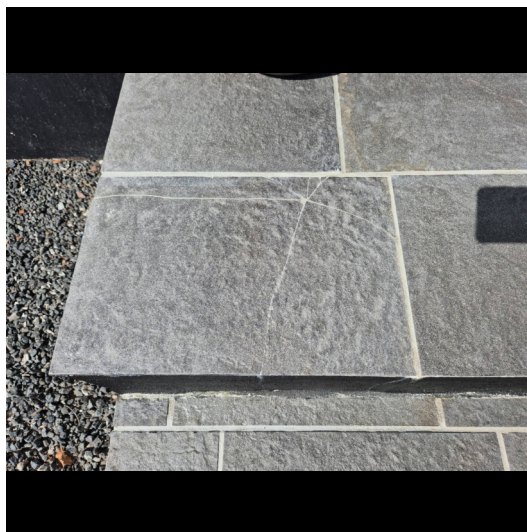
### Fundament/sokkel

**SKADE:**

Klinker på trappe til stueetage har begrænset vedhæftning samt revnedannelse.

**RISIKO:**

Det vurderes, at skaden kan udvikle sig på længere sigt.

## Udskiftning af klinker på trappe

Udbedringseksempel: Udskiftning af klinker på grund/stødtrin. Klinker på trappetrin afhugges, betonlaget afrenses og forbehandles. Naturklinker udlægges på grund- og stødtrin. Klinkerne fuges med cementbaseret, frost- og vandfast fugemasse. Forudsættes at trinstørrelsen er 40 cm x 120 cm ekskl. evt respos.

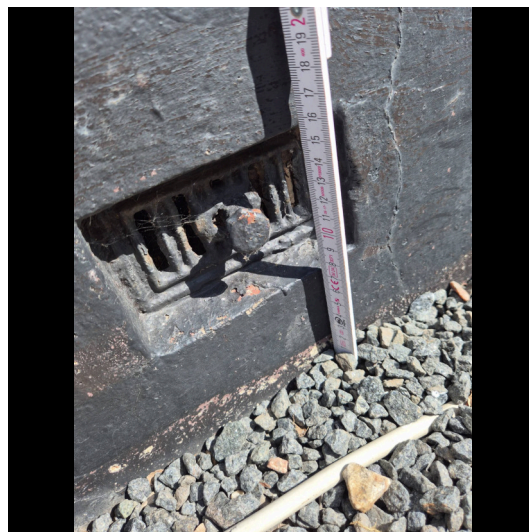
### Fundament/sokkel

**SKADE:**

Ventilationsriste til krybekælder/ventileret hulrum sidder for tæt på terræn

**RISIKO:**

Risiko for indtrængning af overfladevand til krybekælderen med fare for fugt, skimmel og råd i gulvkonstruktionen.

### Sænkning/ændring af terræn

Udbedringseksempel: Sænkning/ændring af hældning på terræn ved bygning. Eksisterende belægning optages og evt. grusunderlaget afrømmes. Råjord afrømmes og bortkøres. Terræn afrettes og det afrømmede grus udlægges, afrettes og komprimeres. Afretningslag af velgradueret bakkemateriale udlægges, kornkurve 0-8 mm, hvorefter overfladen aftrækkes nøjagtigt med ledere og retskinne, så terrænet får fald min. 1:50 på de første 3 m væk fra bygningen. Eksisterende belægning udlægges i lige flugter.

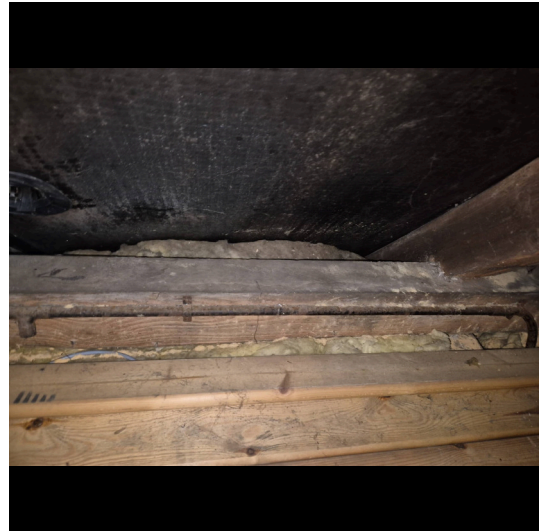
**1. Sal****SKADE:**

Isolering er ført helt ud mod undertag / tagflade ved tagfod, og blokerer derfor for ventilationen

**NOTE:**

Forholdet ved tagfoden kan medføre, at den naturlige fugtige luft i loftsrummet ikke bliver ledt bort, der ses dog ikke tegn på skade her af.

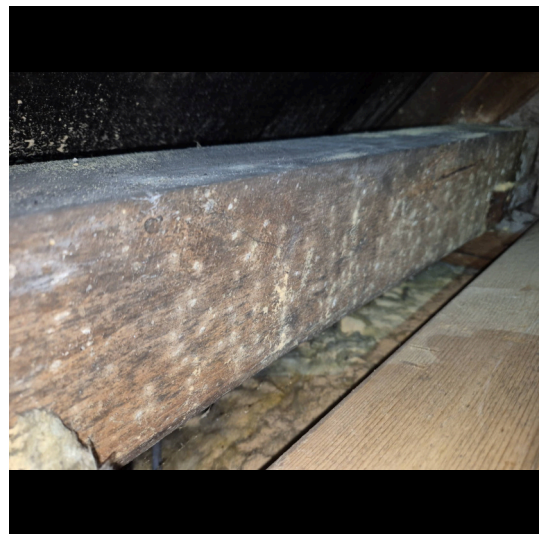
**1. Sal****SKADE:**

Tagkonstruktionens træværk har spor efter angreb af borebiller. Det ses f.eks. i spær

**RISIKO:**

Angrebet skønnes at være aktivt og det kan udvikle sig yderligere på længere sigt.

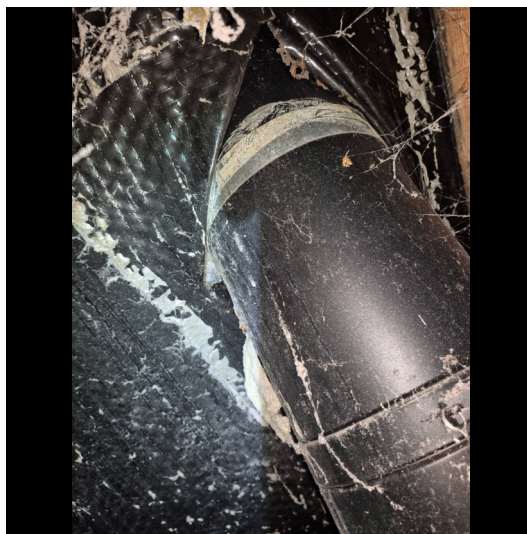
**1. Sal****SKADE:**

Gennemføring i undertaget af skorsten er ikke korrekt tætnet.  
Der er et mindre hul i undertaget i skunken

**RISIKO:**

Der er risiko for fugt / vandindtrængen i den underliggende konstruktion.

**Udbedring/reparation af undertag**

Udbedringseksempel: Aftagning af tagbelægning, reparation, opstramning af undertag og genudlægning af tagbelægning. Undertaget repareres og strammes op, så det højst hænger 10-15 mm. Fjedre til fastholdelse af undertag monteres på taglæggerne udefra. Den nedtagne tagbelægning genoplægges på lægteunderlaget.

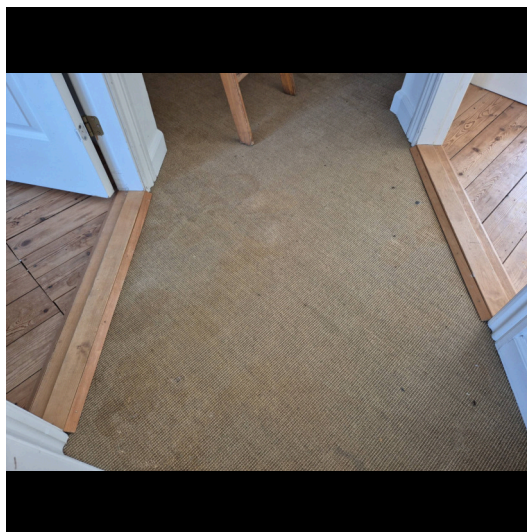
## 1. Sal

**SKADE:**

Gulvet knirker og har mindre ujævnheder.

**NOTE:**

Forholdet skønnes aldersrelateret, uden konstruktiv betydning. Mindre ujævnheder/skævheder er almindeligt forekommende i ældre bygninger.
